# インド日本脳炎ワクチン製造プロジェクト

## 計画打合せ調査報告書資料

昭和59年8月

国際協力事業団

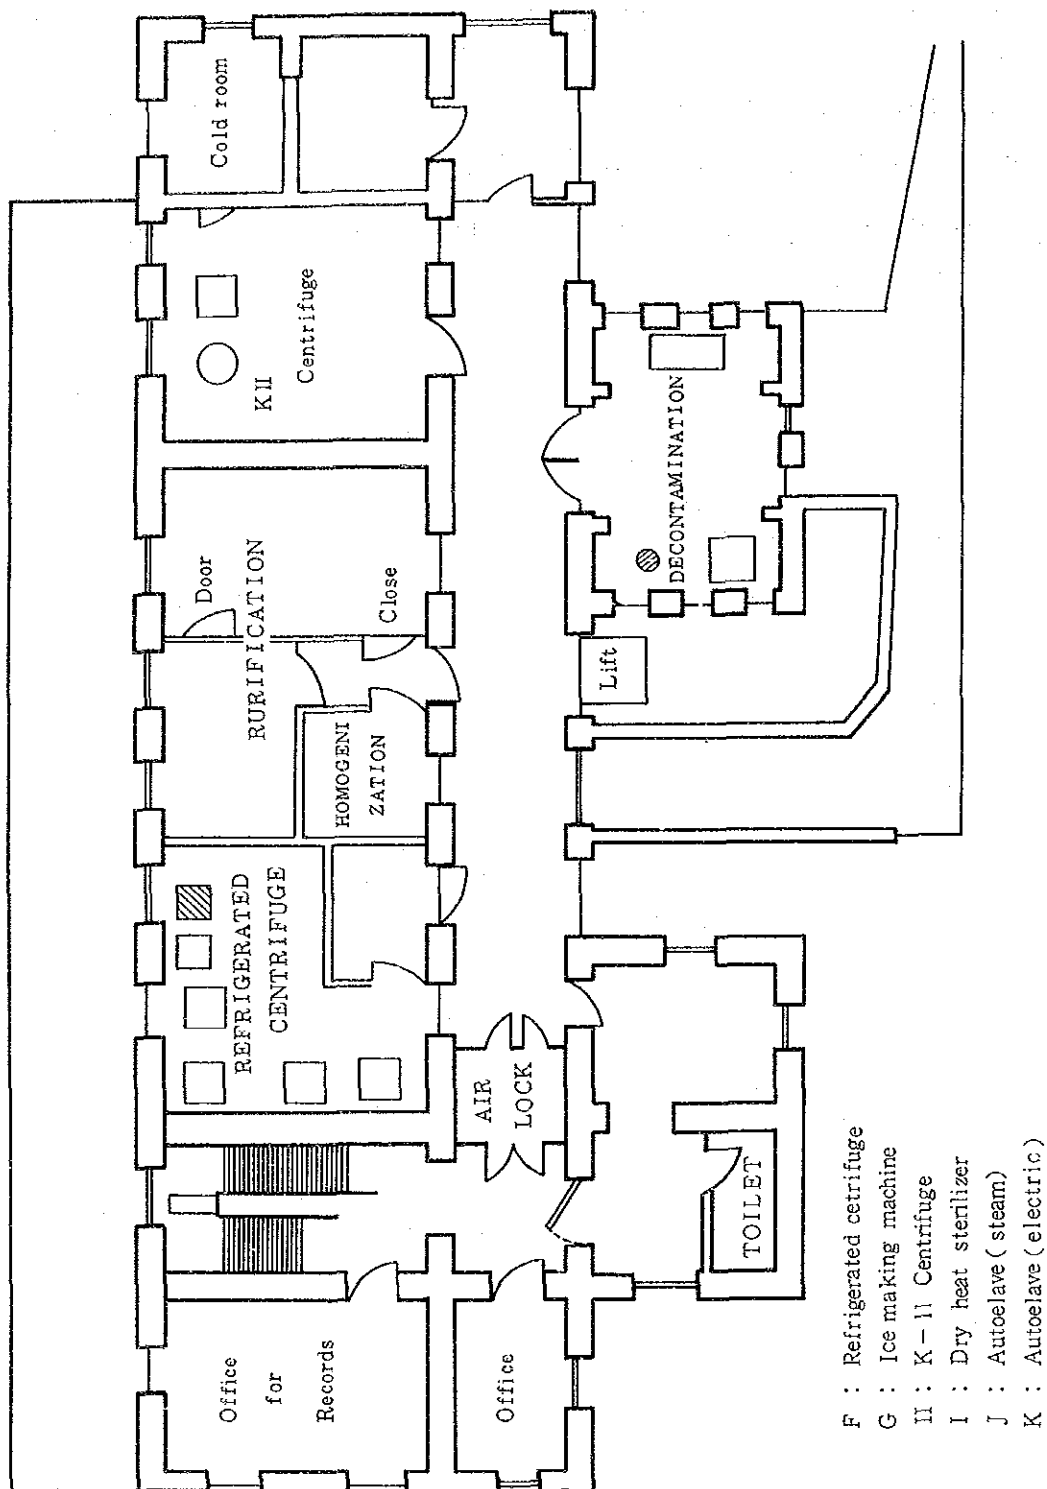
図1. 機械配置図 (バルク) 2階

建屋改修について、Bulk A.B ともカサウリ側は全て承知しており、今回調べた限りではこちらの要望どおりに実施してくれるものと考えている。尚、改修について、Purification room で図1のようなMinor change を行いたいと言っていた。又、マウス搬入時、gro -
