6-4 橋梁及び構造物

6-4-2 橋梁及び構造物の現況

6-5-4 Ibague～Calarca間の災害発生形態

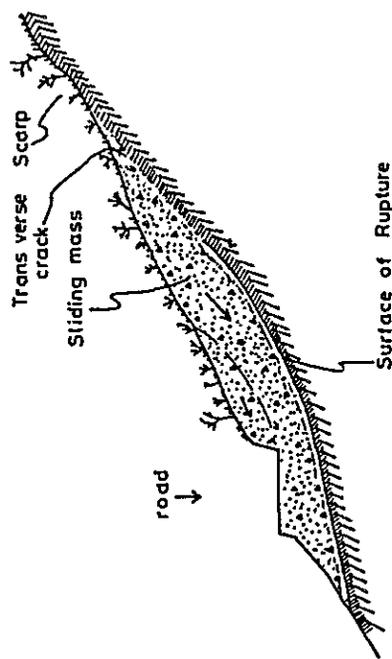
Fig 6-6 (a) Schematic Section of Landslide

1) 地滑り Landslide (Fig 6-6(a))

- I) 滑落崖 Scarp と地滑り土塊 Sliding mass などの地滑りの地形的特徴が明瞭である。
- II) 過去に大きな地滑りが発生し、まだ崩積土 Colluvial deposit が残っている。
- III) 小さな崩壊 Failure evidence の形跡が多い。
- IV) 降雨による侵食を受け Gully が明瞭である。
- V) 断層 Fault, 破碎帯 Fracture zone がある。
- VI) 河川による地滑りの末端部の侵食が進んでいる。
- VII) 軟質の火山灰層が厚く Gully erosion が進んでいる。
