## 5.3 発電所の問題点と対策

### 5.3.1 発電設備

#### 1) ガードナー／スナイダー発電所

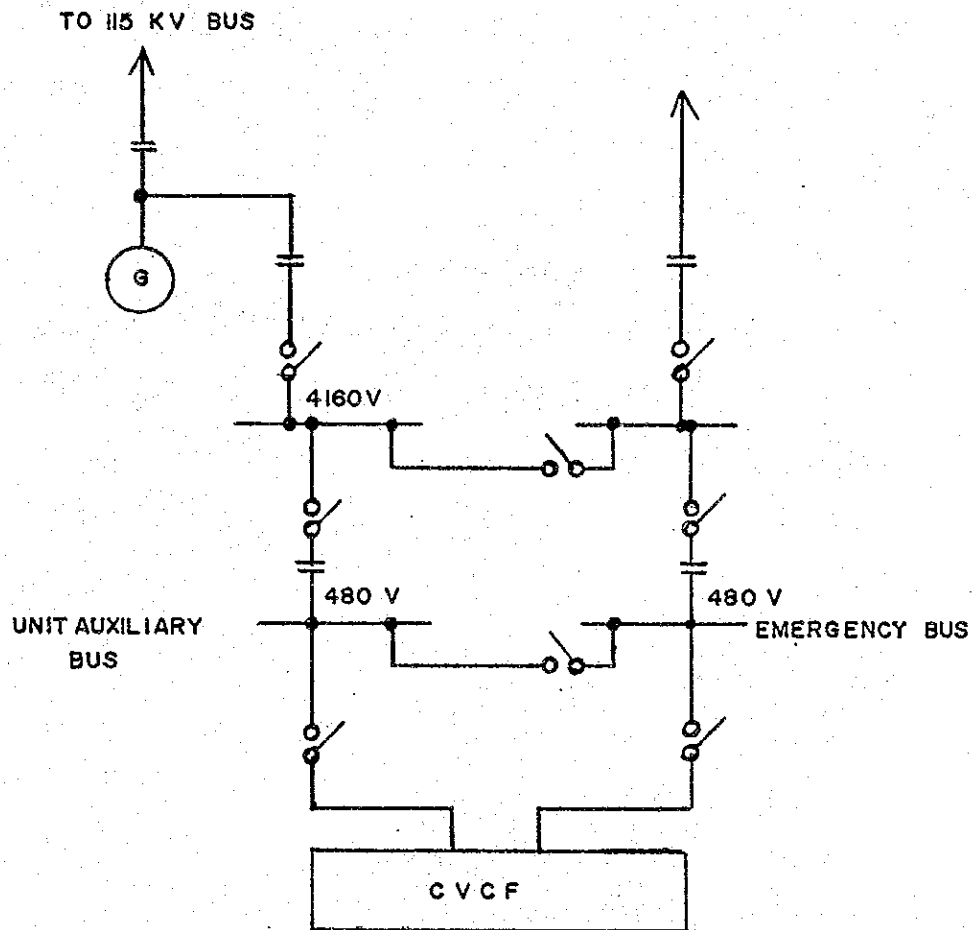
図 5 E - 2 定電圧定周波電源装置への電源供給

電子式制御装置は一般的に電源の電圧及び周波の変動に影響を受け易い。既設の制御電源供給装置は、その変動があるため適切な装置ではない。従って別の制御電源供給装置、即ち定電圧定周波電源供給装置が発電所の安全で

かつ安定な自動運転を行うために追設されるべきである。定電圧定周波電源装置への電源は、電源喪失及び供給信頼度を考慮に入れて二重化を計るべきである。更には将来追設されるであろう自動バーナ制御装置の電源容量を含めた容量を有すべきである。

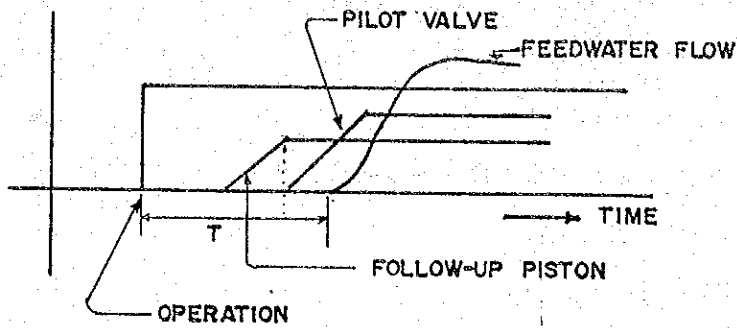
図 5 E - 3 タービン駆動給水ポンプ用ガバナー機構  
における遅れ時間

従って負荷変動の自動追従が出来ず、自動制御運転は不可能である。この遅れ時間も下記の手動運転操作によって確認することが必要である。

中央制御盤上の操作器により給水流量を増減する。操作した時点から制御弁の作動開始迄の時間を計測すると共にガバナー制御用フォロー・アップピストン及びパイロット弁の動作を確認し、それらの出力信号圧力及び給水流量の変化を記録すること。

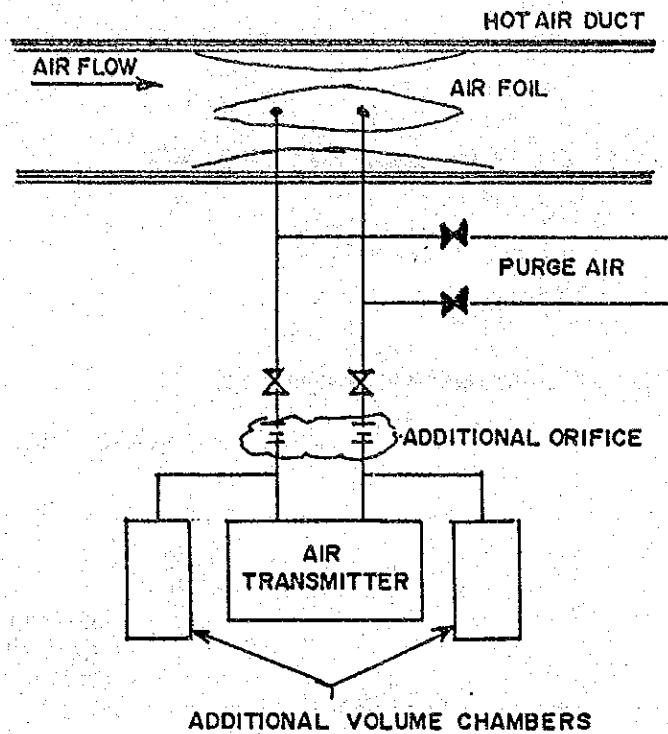
図 5 E-6 ガードナー 2 号及びスナイダー 2 号用空気流量信号伝送器

しかしながらガードナー 2 号及びスナイダー 1, 2 号の空気流量制御系統は、流量信号発信器の信号脈動が理由で長い期間中手動で運転されている。更には既設信号伝送器用の予備品は既に時代遅れのものとなっている。ガードナー 1 号の項で述べたと同じ推奨事項が適用されるべきである。

- オリフィス及び信号緩衝器の追設
- 毎週空気管パージを行うこと

保守及び空気管パージを容易にするために既設検出空気管はグレーチングの上に布設すべきである。

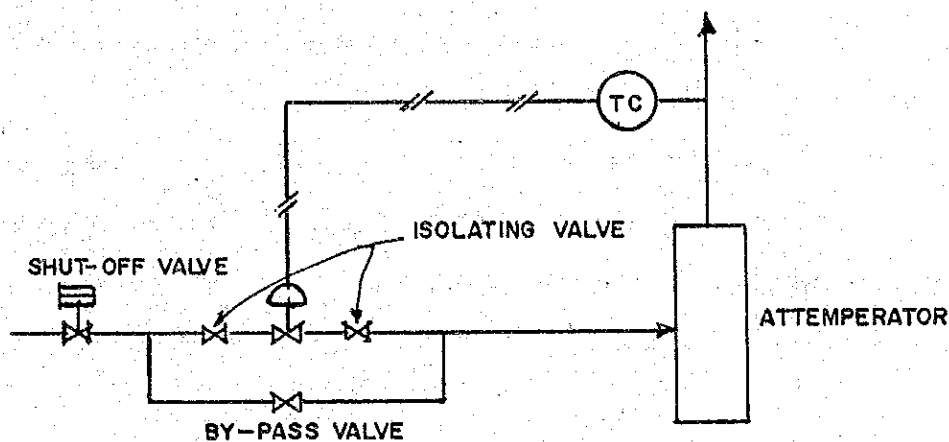
図 5 E - 8 スプレイ制御系統

これらの制御弁はユニット非常停止時のしゃ断弁の役目も兼ねている。一般

的に制御弁は給水を完全閉止する能力は持っていない。従って完全閉止を行うために別置の非常用シャ断弁を設けるべきであり、制御弁を修理することが肝要である。

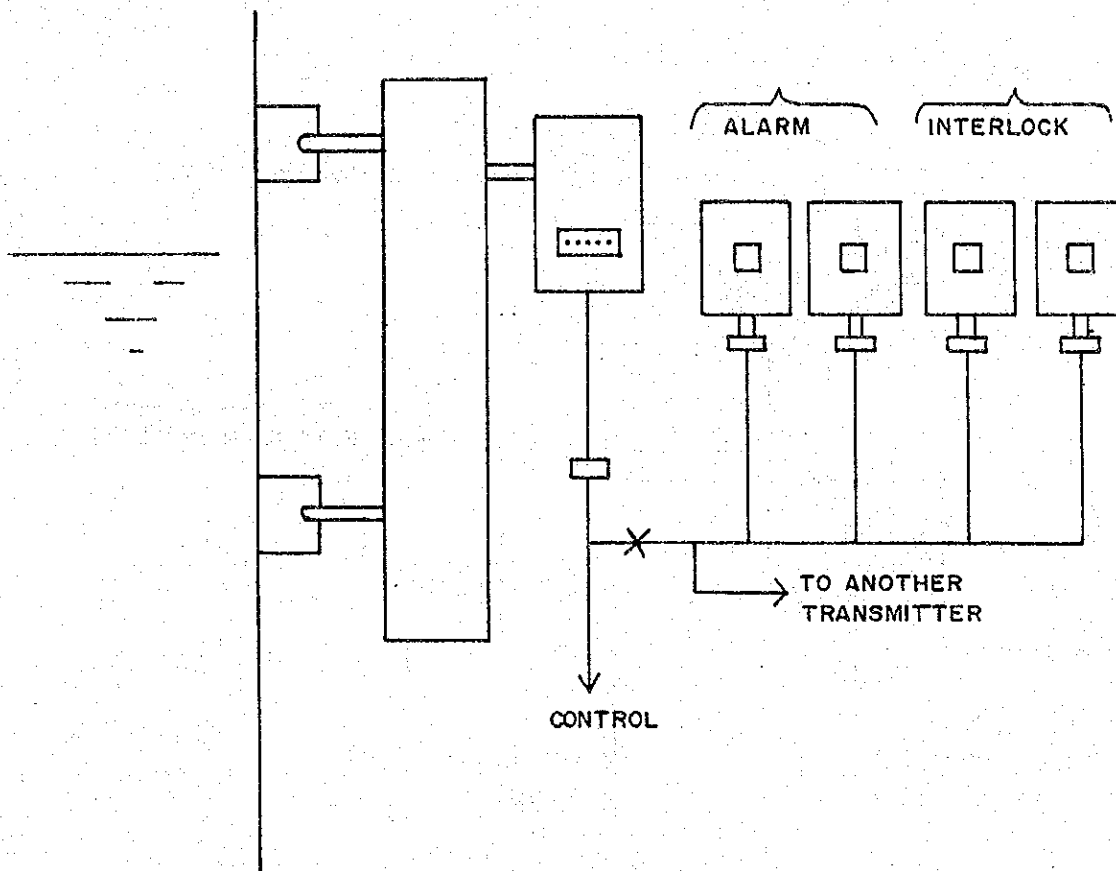
図 5 E - 10 制御用とインターロック用の計装

ユニット起動バイパス制御系統に於いて、1台の信号発信器より警報用やインターロック用のモニタースイッチが数多く分岐されている。もしもその1台の信号発信器が故障でもすると弁の制御が出来ないばかりかプラントの状態監視も出来なくなる。従って信号発信器は制御用と監視用は別々に設けられるべきである。

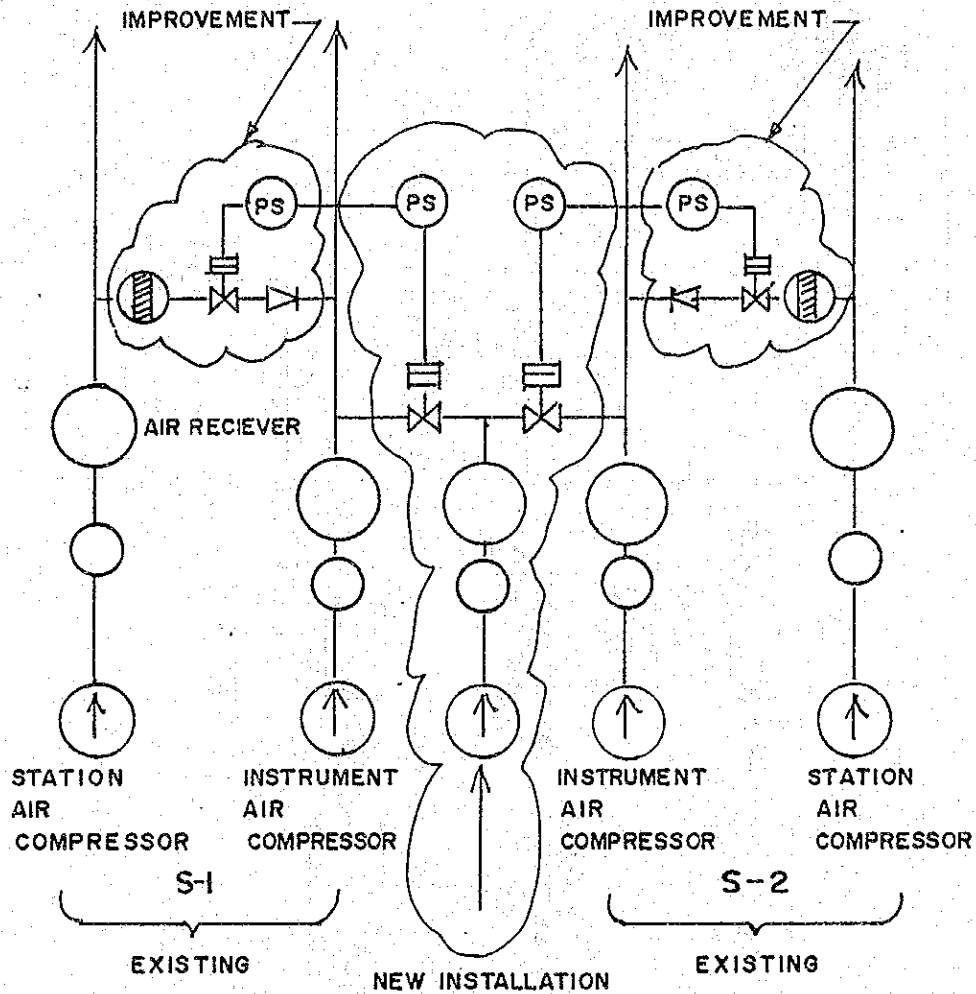
図 5E-11 制御空気のバックアップ系統

しかしながら雑用空気系統からの非常用バックアップ電磁弁は故障中であり、スナイダー 2号用は既にその設備がなくなっている。

一 所内用空気系統からのバックアップ・ラインには少く共逆止弁が追設され、所内用空気は最悪の状態の時のみ使用すべきである。

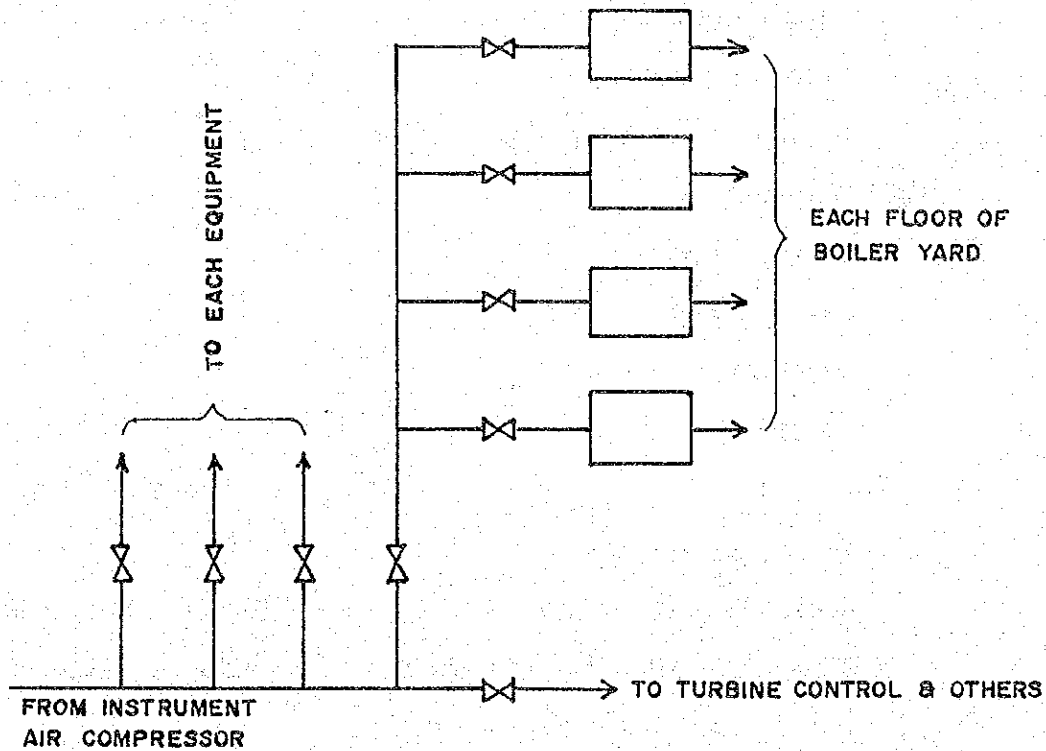
図5E-13 計装空気配管

既設の計装用空気の供給は分岐管より更に分岐した空気管よりなされており、非常に複雑な系統となっている。従って、もしも1つの分岐管が空気漏洩を引き起すとその下流側の管はすべて使用不能となり、制御器、発信器及び制御弁は自動制御を行うことが出来なくなる。この欠点を改善するために次に述べる推奨案が長期修復計画に組み込まれるべきである。

少くも計装用空気は母管から各装置へ供給されるべきである。現場計装盤が制御器、伝送器及び制御弁に出来るだけ近いボイラの各階に設けられ、その計装盤から制御弁その他へ供給されるべきである。詳細な配管系統及び設計基準が付録-11に示されている。現場設置の制御装置も含めて計装用空気のブロー及びパージが自動制御システムの安全及び安定運転のために是非必要である。

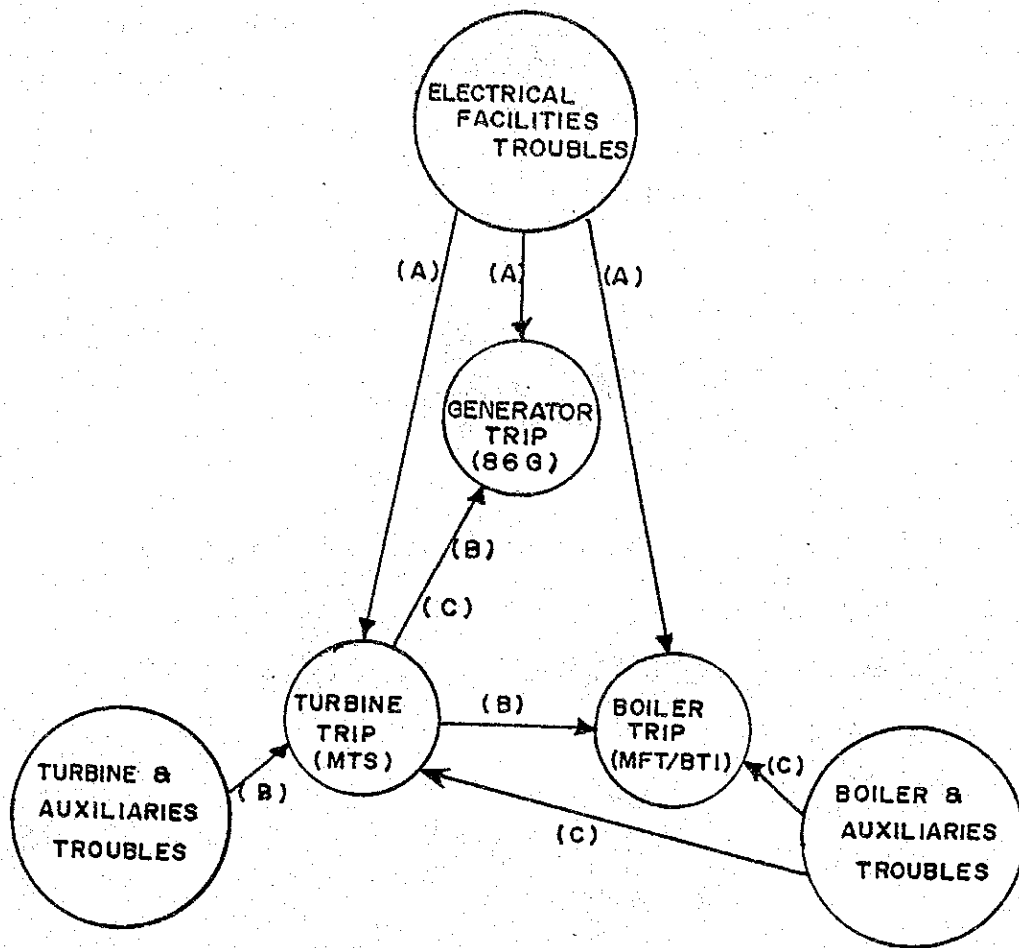
図5E-16 発電所非常停止インターロック・システム

貫流ボイラを有するガードナー2号及びスナイダー1, 2号の発電所非常停止インターロックに於いては、ボイラ及び補機類はタービン停止リレー及び逆相電力リレーを介して停止するようになっている。この逆相電力リレーは発電所非常停止インターロックには不必要なものであり、発電機のモータリング防止のためにのみ使用されるべきである。

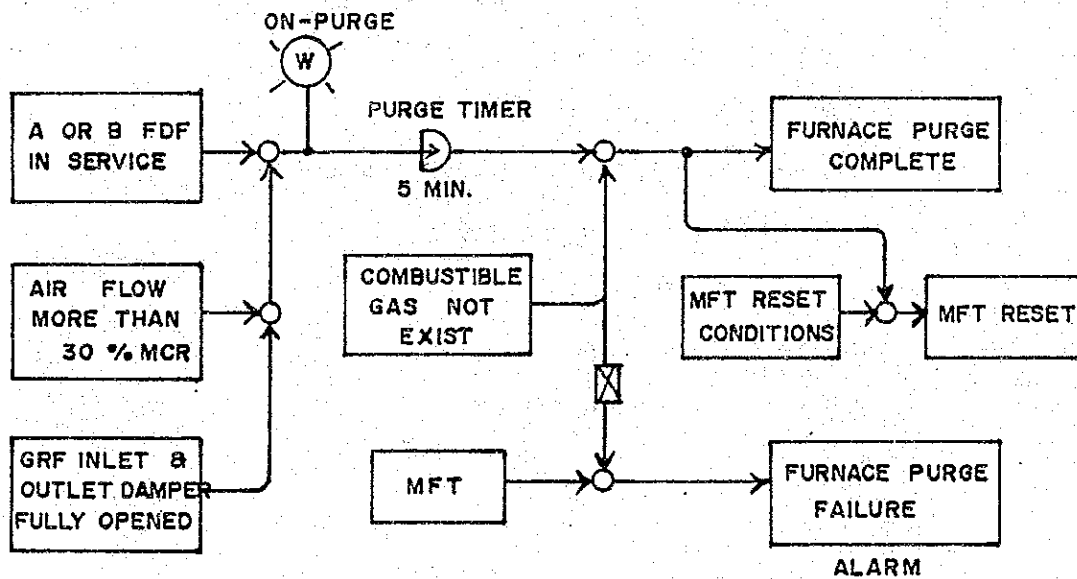
図5E-21 火炉バージ操作ブロック線図

既設の火炉バージの条件にはガス再循環ファン (GRF) のガス・ダクトが考慮されていない。

可燃性ガスはGRFのガス再循環ダクトには残留し易い。従ってこのダクト・ラインはボイラの炉内爆発を防止するため完全にバージをすべきである。更に可燃性ガス検出器をボイラの底部に設けるべきである。炉内バージ操作ブロック線図は少く共下記のように構成すべきである。

ボイラ底部に可燃性ガスの存在によって炉内バージが完了しない場合はバーナの点火を禁止するため、「炉内バージ失敗」なる警報を中央制御室に設けるべきである。
