IV. スナイダー2号

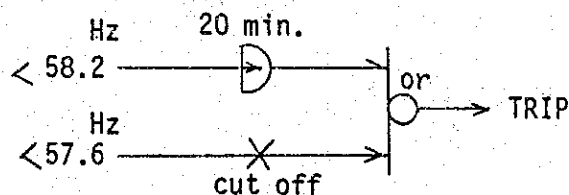
I マラヤ1号

- (i) 2480Psiにセットされたエヌノマイザー入口圧力低トリップ用スイッチがタービン入口圧力で2100Psiの減圧運転のため除外されている。
- (ii) 高圧給水加熱器ドレンレベル高トリップがチューブリークのため除外されている。
- (iii) 低圧給水加熱器ドレンレベル高トリップは振動による誤動作防止のため除外されている。
- (iv) 周波数低下(特低)トリップは除外されている。

- (i) マラヤ1号ボイラーはボイラチューブの厚みが薄くなっておりチューブ噴破の可能性があるため節炭器入口圧力低トリップは設定値を下げて使用するべきである。設定値はメーカー勸告によること。
