## カリラヤダム修復計画

### 調査報告書

昭和61年9月

国際協力事業団

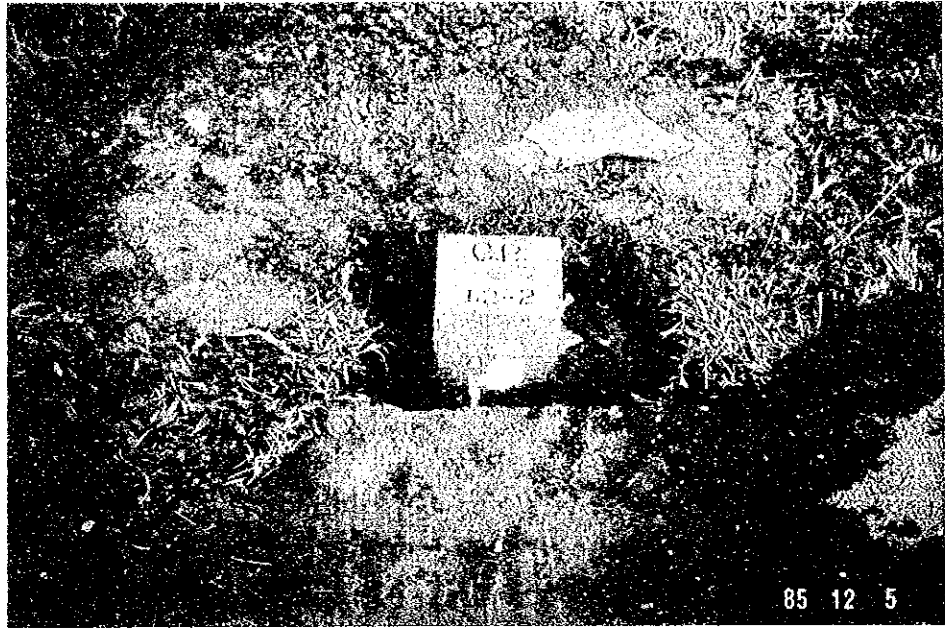
• ダム外部変形測定標識

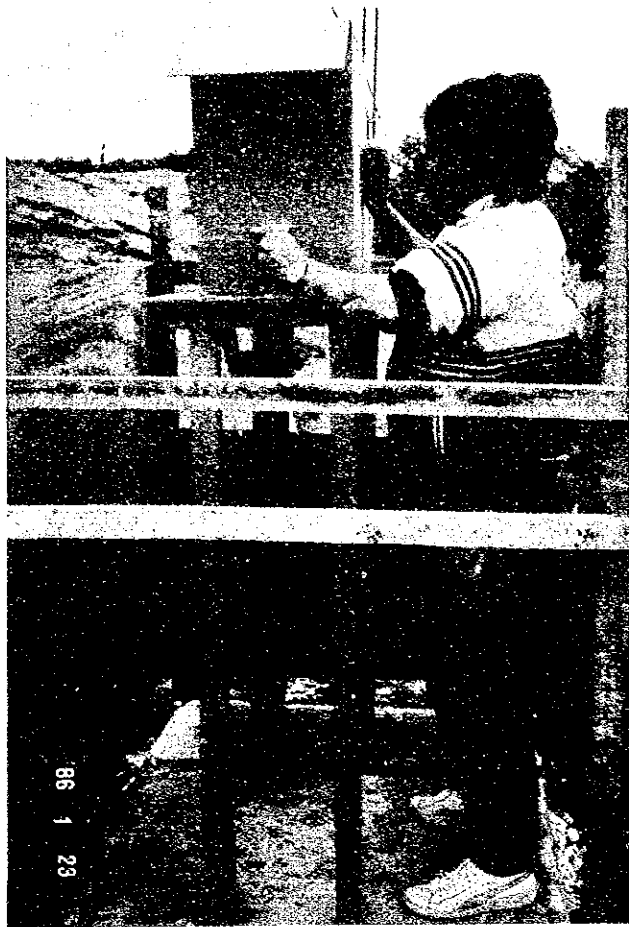
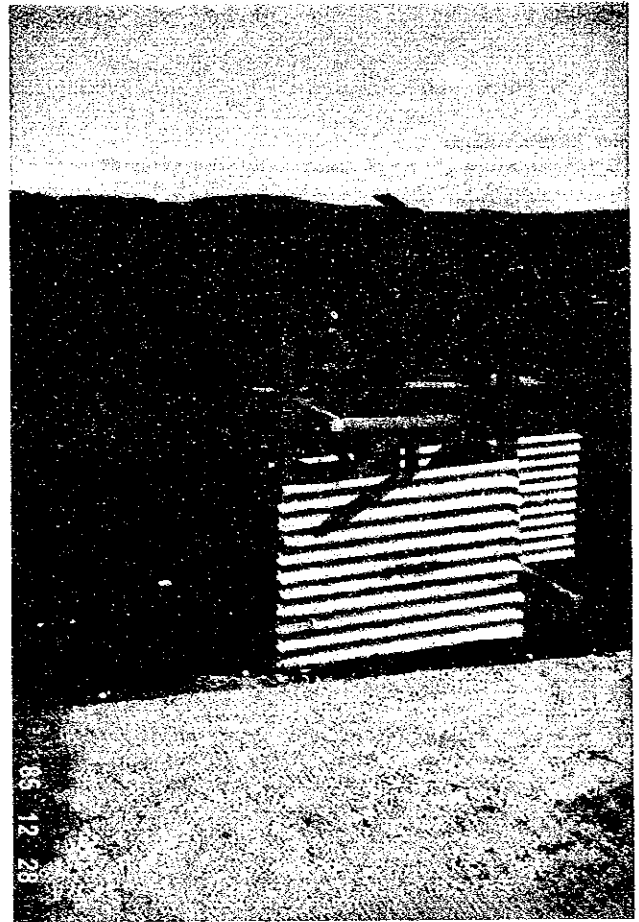
• 地下水位計

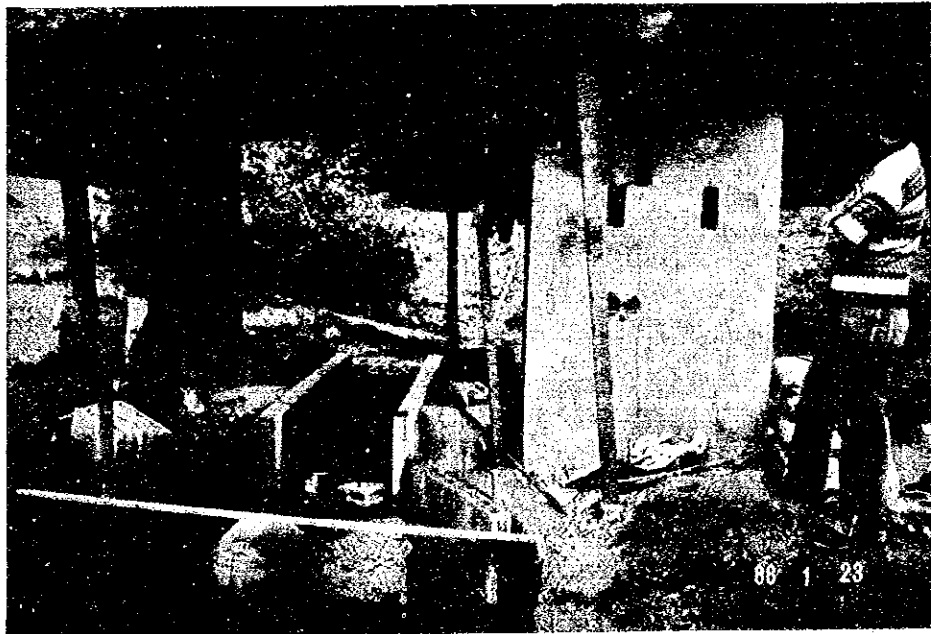
• 漏水測定堰

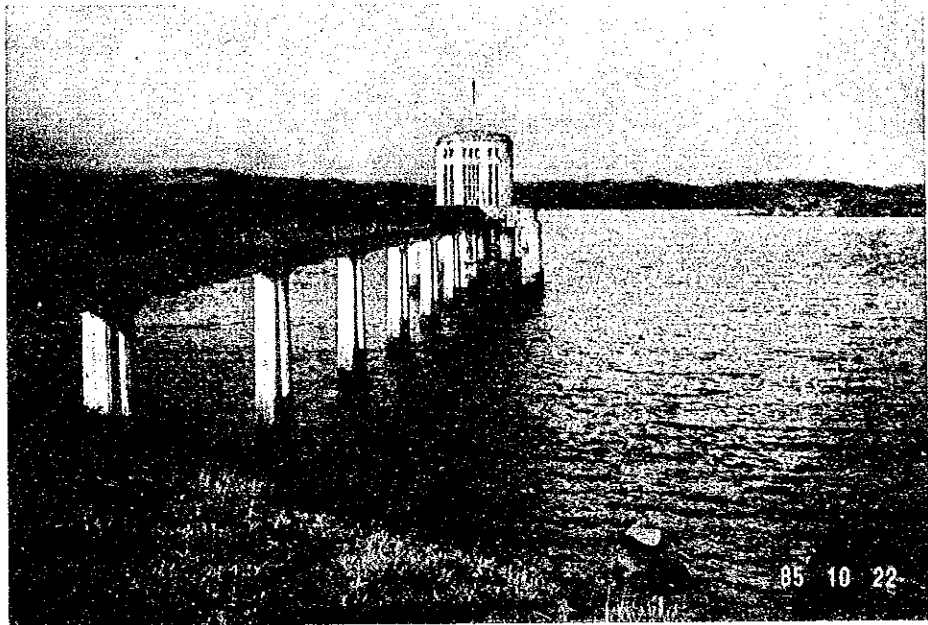
• 常用洪水吐

カリラヤダムは常用洪水吐はトンネル式洪水吐である。この洪水吐は建設後 40 年以上経過しており、老朽化がひどい。ゲート水密部・巻立コンクリート部・内張鉄管部等いたるところから漏水している。これらの崩壊は洪水時のダム溢水に直接結びつき、ダム決壊の原因となるので直ちに修復する必要がある。

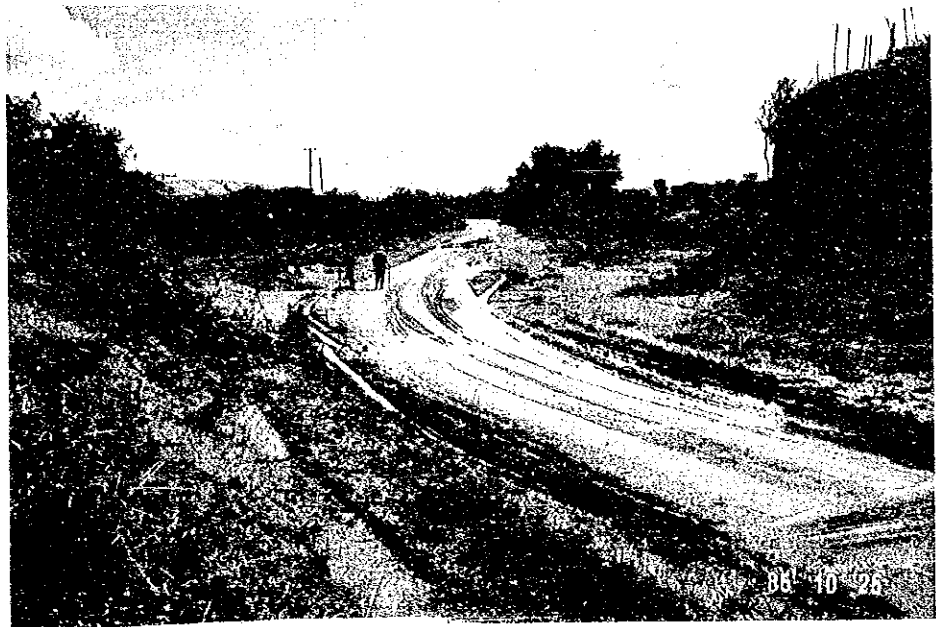
• 非常用洪水吐全景

ii) カリラヤダムの洪水吐は現在常用洪水吐（トンネル形式）と非常用洪水吐（開水路、自由越流型）より構成されている。常用洪水吐はシリンダーゲートによって流量が制御される設計になっており、その放流能力は貯水池水位 288.0 m（H.W.L.）で 252.7 m<sup>3</sup>/sec である。また、非常用洪水吐の越流敷標高は EL.289.3、越流可能な巾は約 160 m であるが、貯水池水位が満水位 288.0 m では放流出来ない。水位が EL.289.3 以上になってはじめて放流が可能となる。

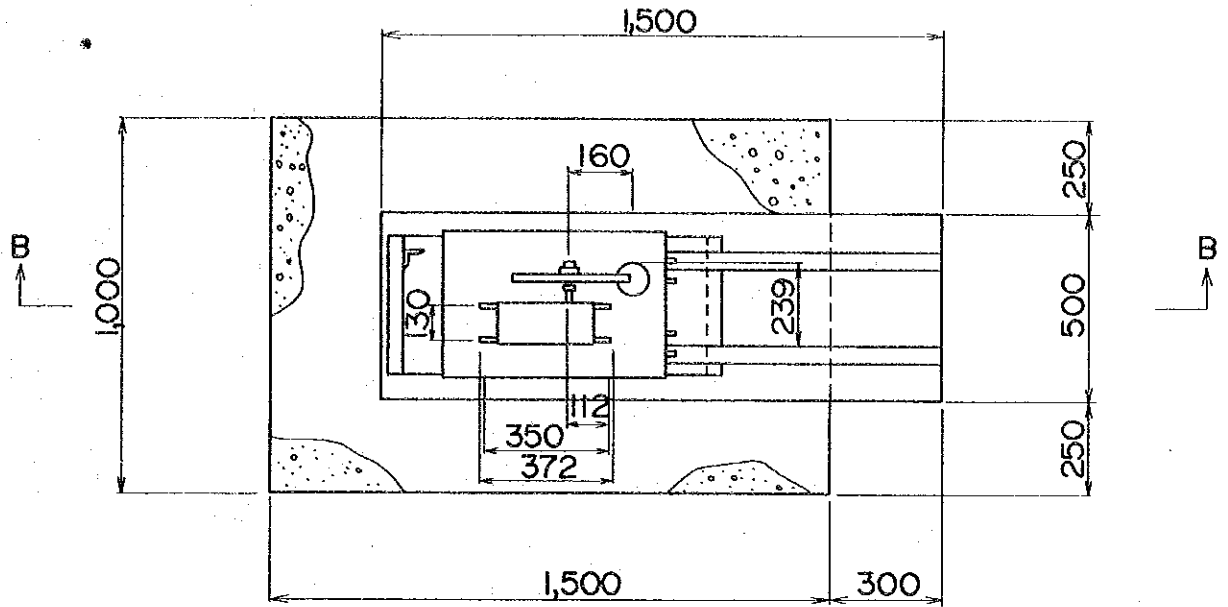
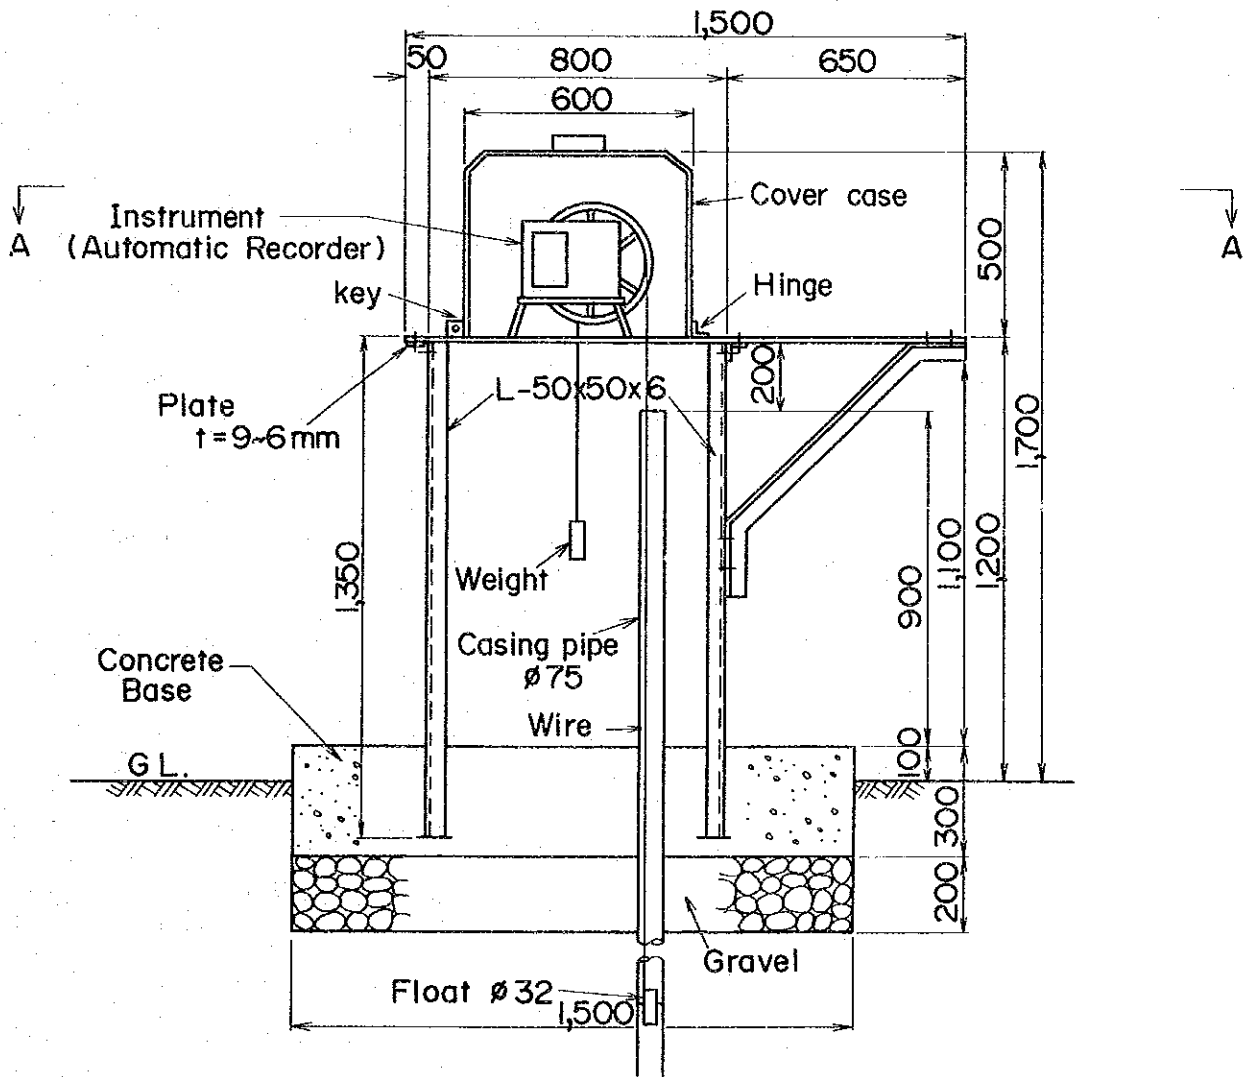
图 III-3 大坝漏水测定装置一般图

の観測を続けてきていたが、今回の現地調査の結果、既設の測定堰にその基礎部からの漏水がみられたこと、及び堰自体が、木製のため腐朽し、精度が落ちることが判ったので、今回コンクリート及び金属板による恒久的測定堰を新設した。(図Ⅲ-3, Ⅲ-4, Ⅲ-5参照)
