2.2.5 成型工程の現状と問題点および対策

2.2.6 徐冷工程の現状と問題点及び対策

2.2.7 切断・採板工程

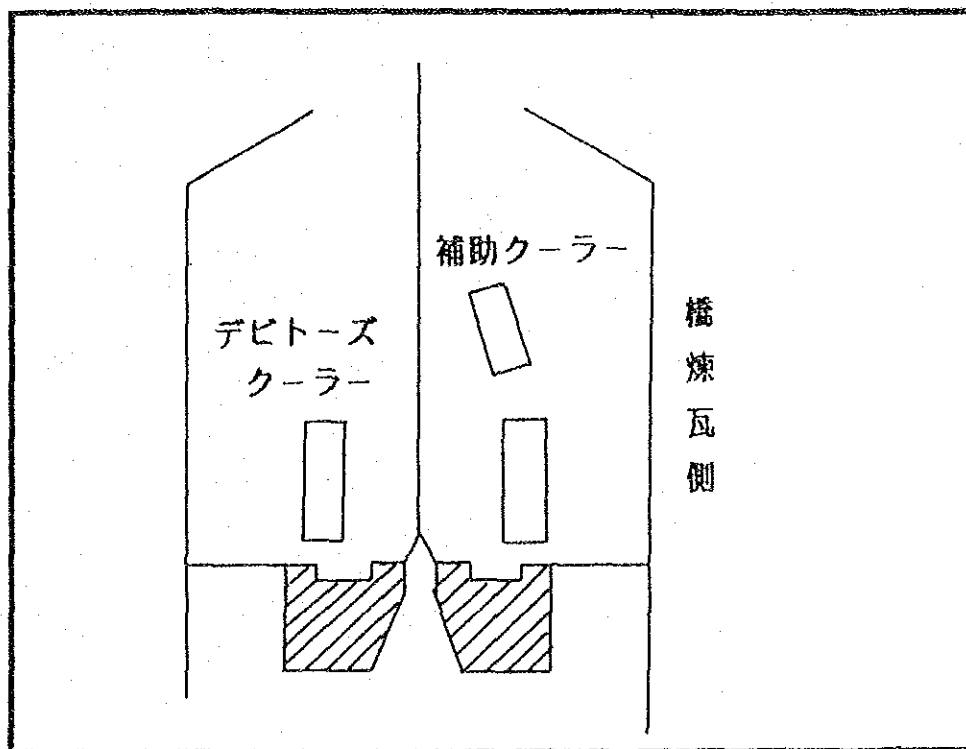
図 2.2.5.2 マシン部クーラーの配置図

橋煉瓦側のデビトーズクーラーに給水し、その排水を補助クーラーに入れ、補助クーラーからの排水を裏側（C.S）のデビトーズクーラーに入れている。（写真 2.2.5.6参照）

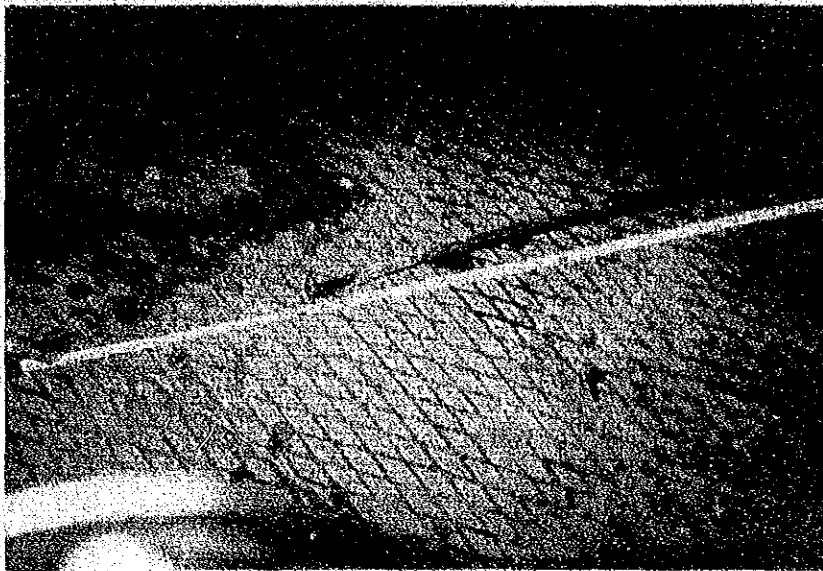
写真 2.2.5.7

通常の場合、小さな耳受けフック（写真 2.2.5.7参照、中国名：ラーベンチー）を写真 2.2.5.8の様な状態で保持し、耳を維持している。

耳受けフック

- c) クーラーの表面には黒色の塗料を塗布した方が冷却効果が良くなり、錆の発生も防止出来るので得策である。
 - d) アスベストロール跡が問題になる時は、補助クーラーを増やす必要がある。
- 4) 板巾について
- a) 耳受けフックの使用をやめ耳受けロールを使用するのがよいと思う。耳受けロールを使用すれば板全巾が現状より50～100mmは増加する可能性がある。
 - b) 板巾維持の為に引上部窓より冷気流を入れているが工程の安定性、品質面より窓は密閉にして、冷気流は入れるべきでない。
耳受けロールを使用すれば板巾は十分に維持出来ると思う。

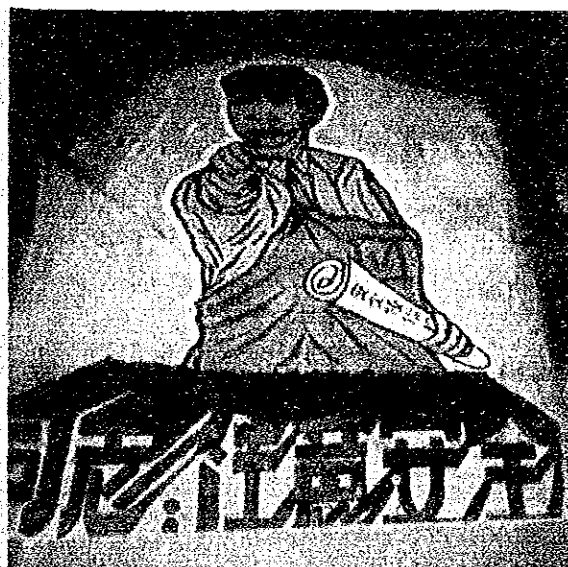
写真 2.2.5.12 は現場でみかけた安全のポスターであるがこの
ような感じのものが望ましい。

安全ポスター

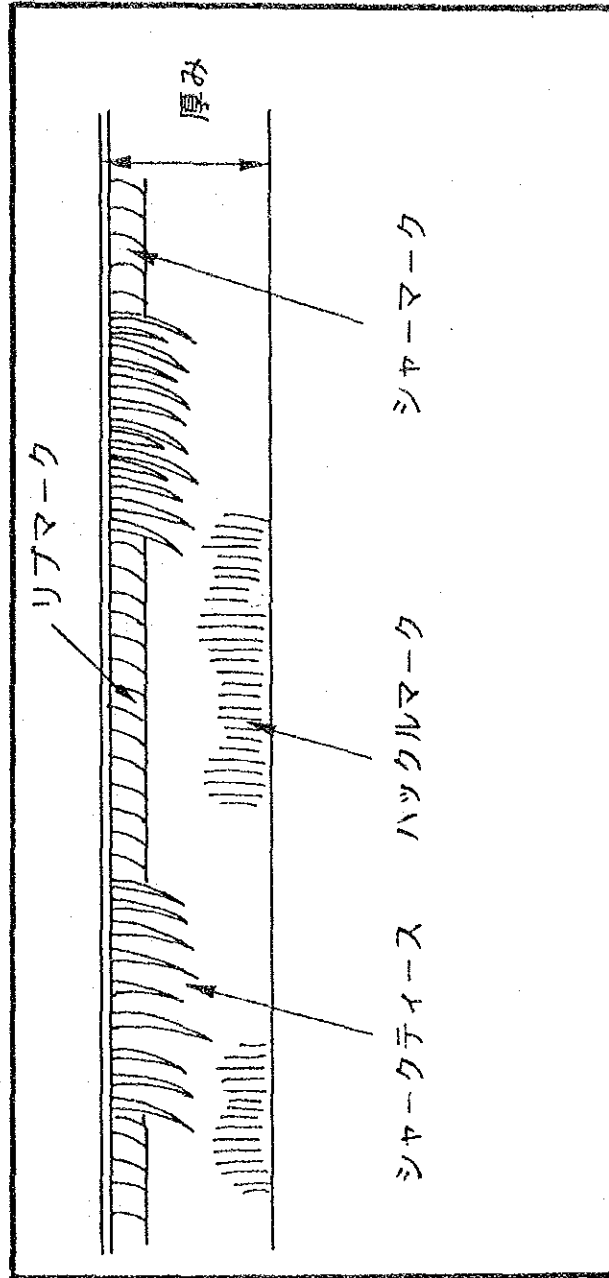
図 2.2.7.3 ガラス切口品質名称

- 1) 面キズ： 全体的にキズが多く、特に採板・包装工程でのガラス取扱い時に発生しており、特選品の品質で、やっと建築用として輸出が可能であることを考えると、全面的改善が必要である。
又、飛散するカレットや空中カレット粉塵がガラス面に付着したまゝで重ねられ摺動され、深いキズを発生させている。
- 2) 角・欠け： 国家規格が甘いので、現状では輸出は困難である。
角欠けはガラス厚味の1/2 を目標規格にして、改善しないと輸出できないであろう。
- 3) 寸法精度： 国家規格は $\pm 3\text{mm}$ であるが、これでは輸出品質としては不合格で工場内目標規格を $\pm 1.5\text{mm}$ として改善を必要とする。
- 4) 切口品質： ダイヤモンドポイントによるSCORING に、スラットコンベヤーによる振動。又ブレーキング不良もあり切口は極めて悪くシャークティース、シャーマーク、ハックルマーク等の欠点が全ての製品に見られ、蛤やギサギザも10~20%の製品に発生している。(参：図 2.2.7.3)

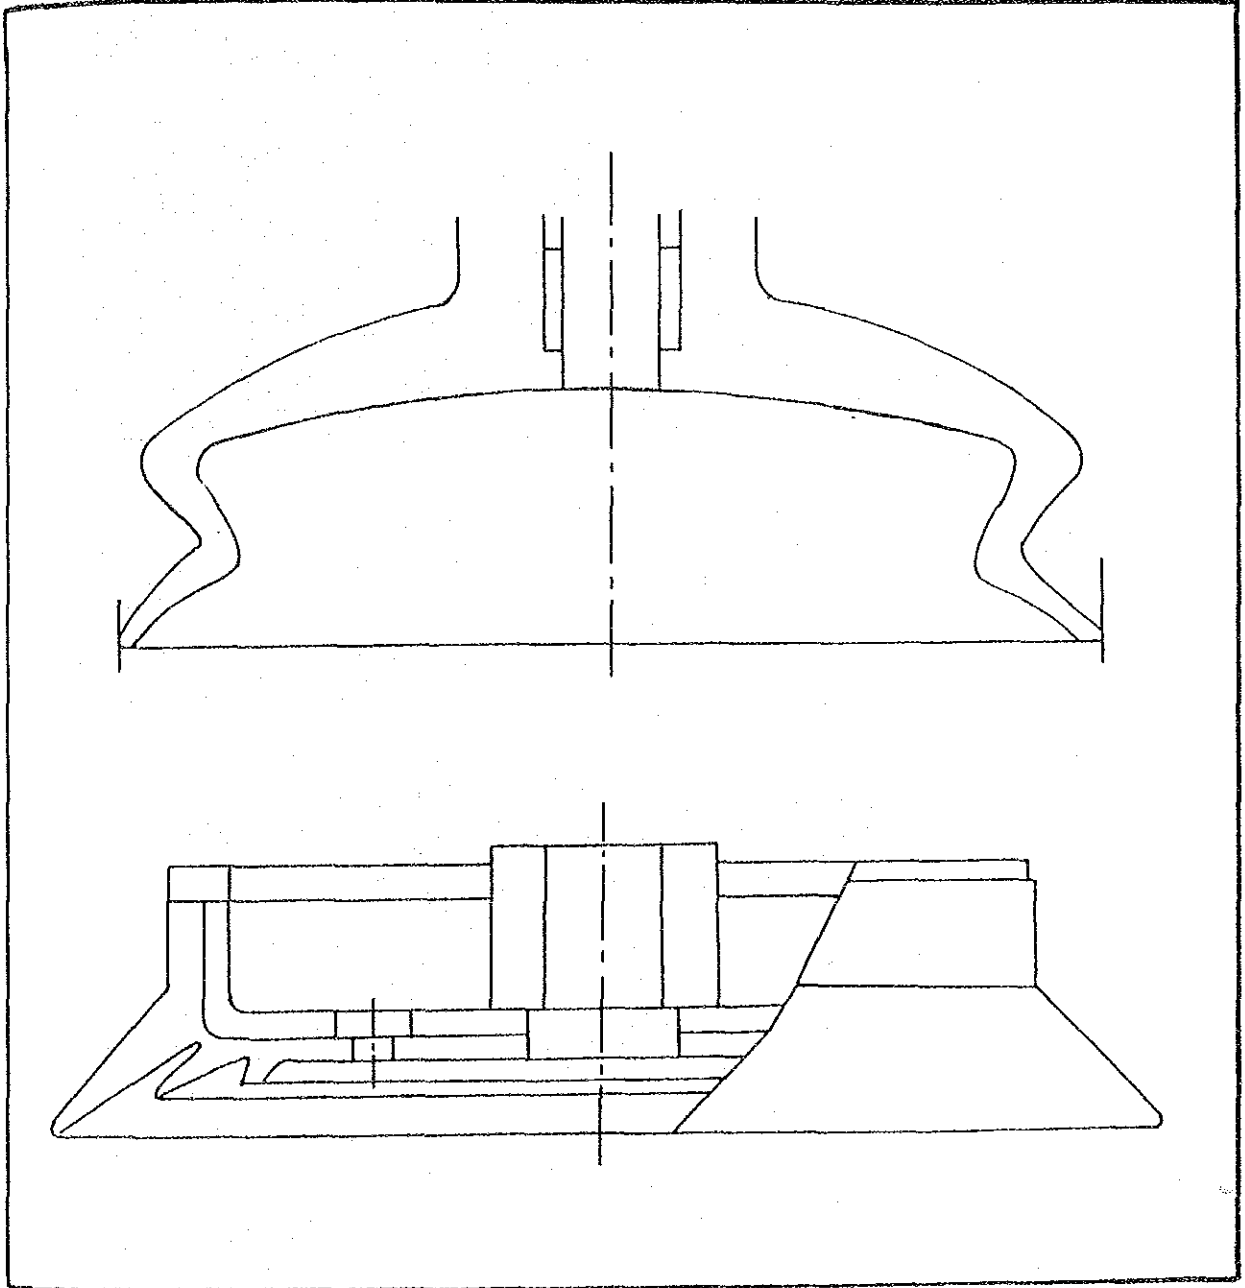
図 2.2.7.5 吸盤リップ断面形状

写真 2.2.7.16 でも判る通り、吸盤の断面構造が下図の様になっており、大気圧で押されるガラス板との接触部分は肩のA部であり、ここはゴム形状からも硬く、ガラスの振動や凹凸に追従しにくいので、ガラスは外れ易い。

日本でも古くはこの形状が使用されたことがあるが、近年は使用されていない。

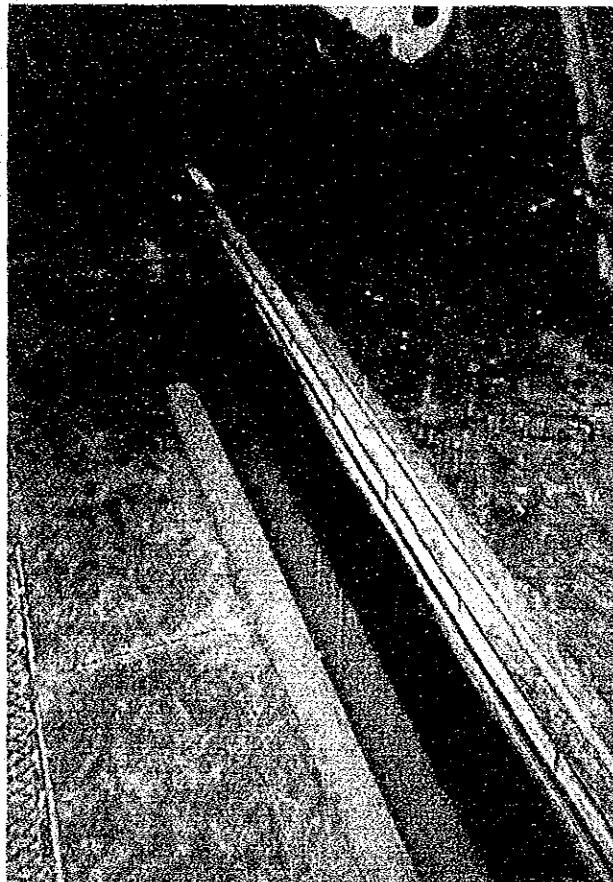
写真 2.2.7.2

加熱しながら引上げられてきたガラスは、所定の位置迄来ると、折り倒し用の吸盤で保持された時に、ヒーターのすぐ上部のガラスエッチに水が与えられ、チル・ショックによるクラックを発生し、ヒーターによる最大熱応力面に添って破断する。(写真 2.2.7.2 参照)

所定の位置まで引上げら
れ、水によるチルショッ
クを与えているところ。

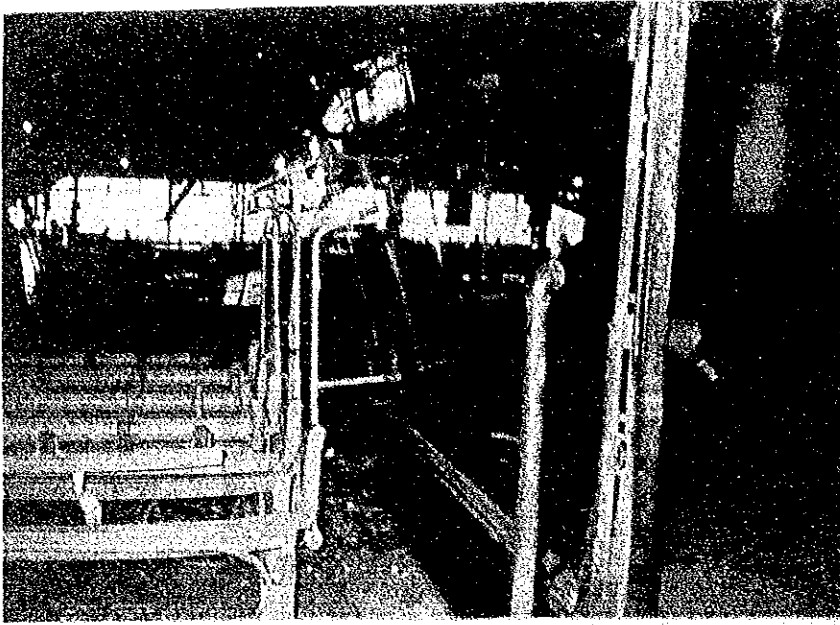
写真 2.2.7.3

CHILL SHOCK により破断されたガラスは、折り倒し用の吸盤で保持されて、ゆっくりと搬送ローラーコンベヤーへ倒される。吸盤は上部に2ヶ所配置されており、下部はゴム受が2~3ヶ所設置されている。(写真 2.2.7.3および 2.2.7.4 参照)

ガラスが破断し折り
とったところ

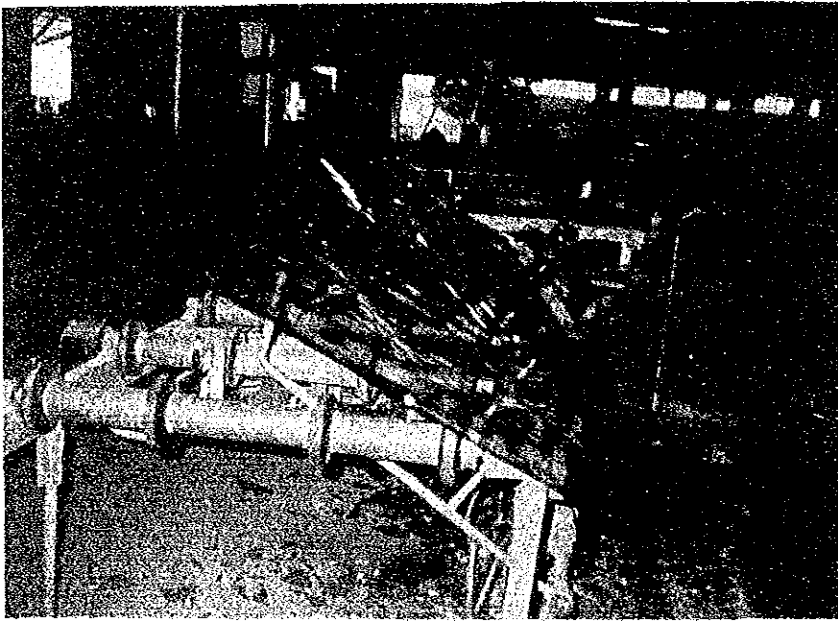
写真 2.2.7.4

ガラスがコンベヤへ
倒されていくところ。

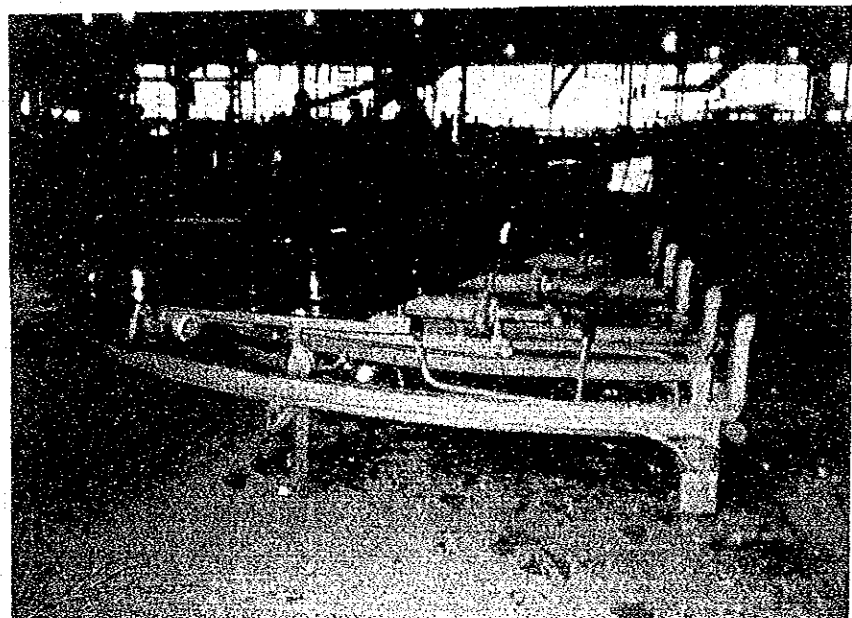
写真 2.2.7.10

図からも判る如く、3号機、6号機、7号機はレイアウト上斜めに配置されているので、ガラスをヒートカット後折り倒すとコンベヤーが45° 旋回してガラスをカッティングテーブルへ搬送する様に工夫されている。写真 2.2.7.10, 11 を参照されたい。

3号機ガラス旋回
コンベヤー

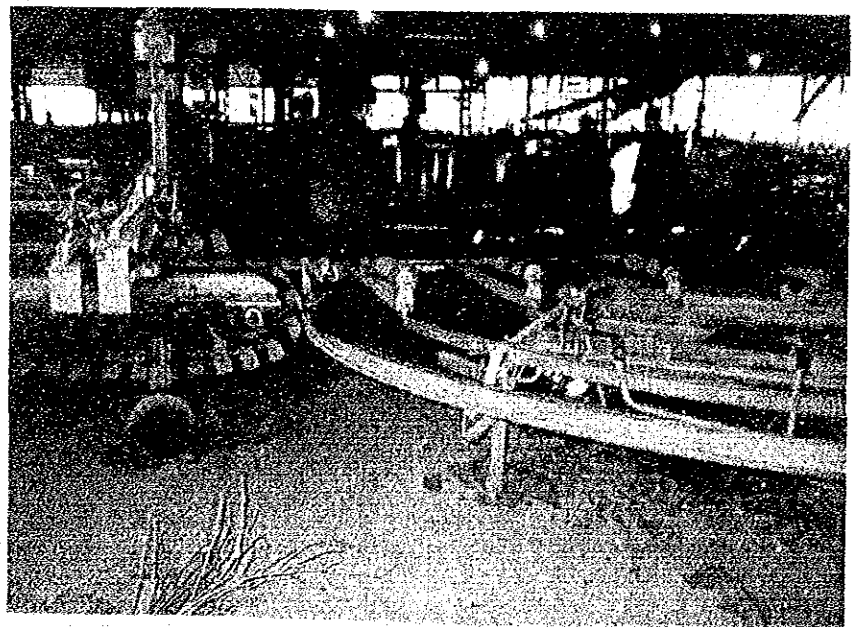
写真 2.2.7.11

3号機ガラス旋回完了

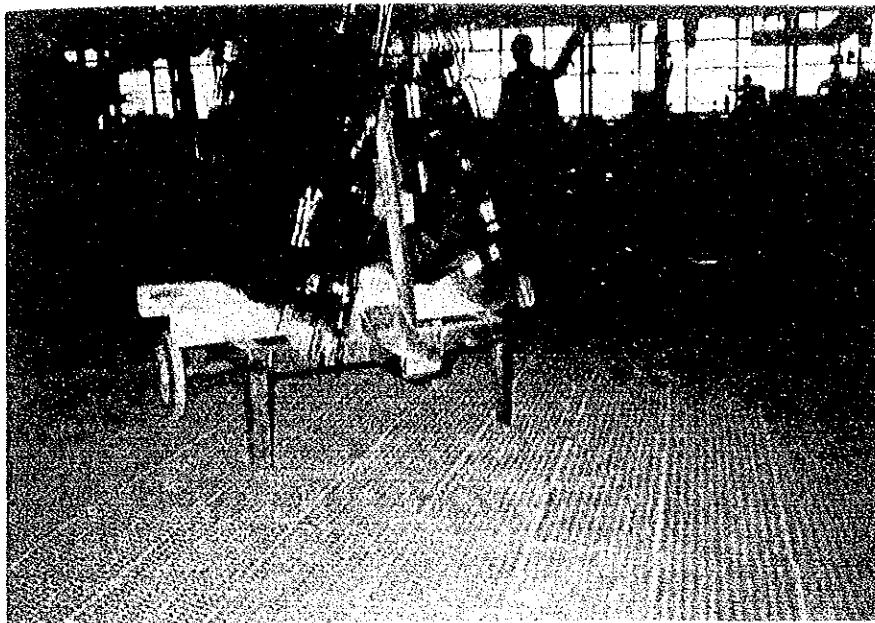
写真 2.2.7.12

切り直し用割れ板
