ペルー国チンボテ地域

サイスミック・マイクロゾーニング報告書

1971年3月

海外技術協力事業団

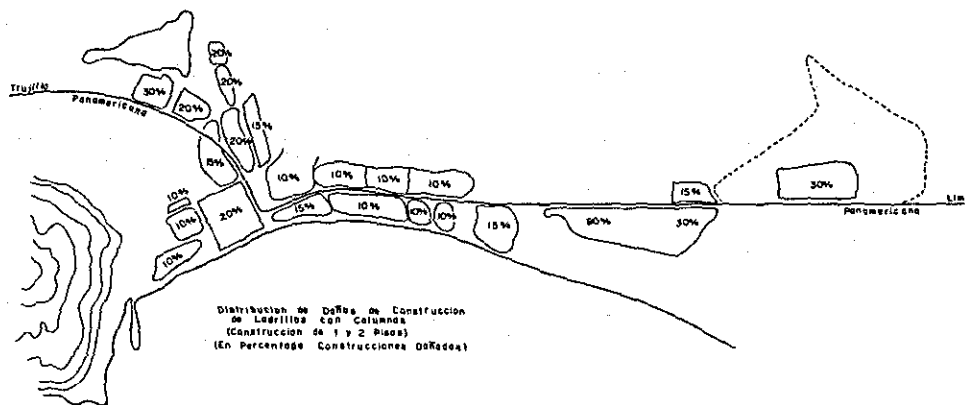
Fig. 7-1 DAMAGE DISTRIBUTION OF BRICK CONSTRUCTION WITH FRAME (1 & 2 STORIES HOUSES, IN PERCENTAGE OF DAMAGED BUILDINGS)

Frame 付のレンガ造は中程度の被害を受けた。Antonio de Mayo その他での 10 % から、Los Pinos や Buenos Aires での約 30 % まで。(Fig 7-1) この型の建物で二階建の建物は La Caleta (10 %) よりも Los Pinos (30 %) でずっとひどい被害を受けていたことが明らかになった。

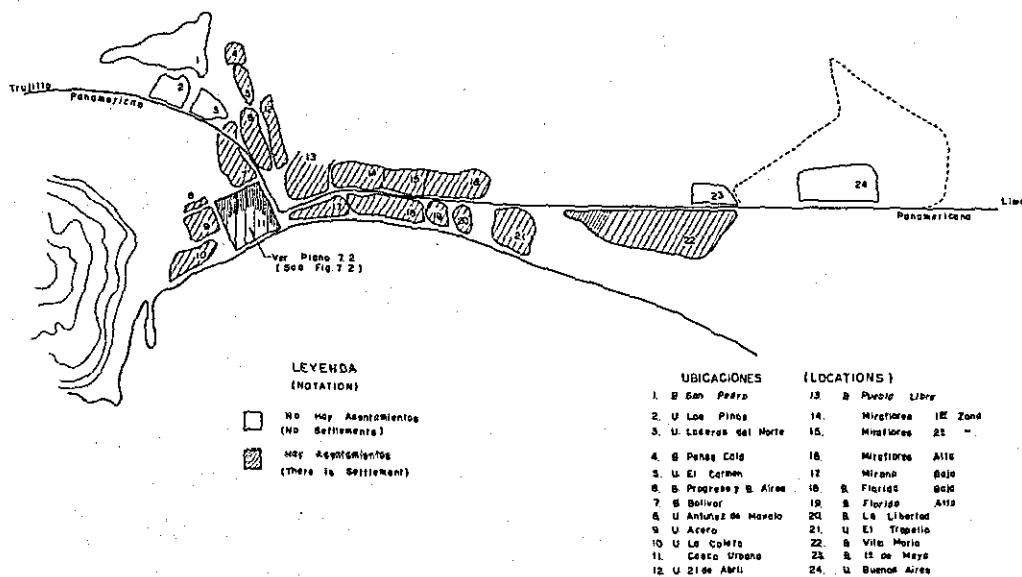
Fig. 7-2 DISTRIBUTION OF PERCENTAGES OF SETTLED BUILDINGS

時間の制約のため、その他の地域を詳細に行なうのは不可能であったので、沈下と次の 3 つの形式の建物の被害についてとくに注意して調査した。即ち、アドベの家、レンガ造で Frame のあるもの、同じくないもの、その結果は Table 7-1 と Fig 7-1 にあるが、それは各地区でランダムに選ばれたブロックの被害の平均から統計的に推定した。Fig 7-2 には市の中央部での建物の沈下の分布が示されている。

チンボテ市中心部でも著しい建物(基礎だけ)の沈下が生じた所がある(Fig 7-2, Fig 8-17)。また不等沈下による建物被害(Fig 8-18)や路面沈下(Fig 8-12(a)(b))も生じた。このような沈下の被害が生じた所は浜堤の間の低地あるいはもとの後背湿地地域である(空中写真で暗色調を示している)。Pan-American Highwayなど道路の被害の大部分は、地盤の沈下によるものであり、このような低湿地を横断する部分に生じている。

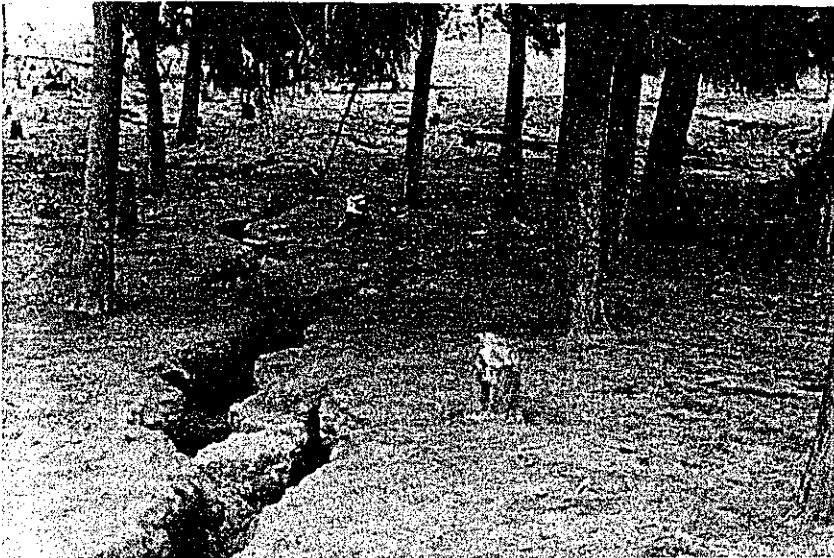
(b)

Rio de Lacramarca での最も顕著な地震の影響は砂や水の噴出を伴った地面の亀裂であった (Figs. 8-2, 3, 4, 5)。とくに噴砂現象は、この沖積平野中部の Hda San Jose および Hda Clementia 間の耕地や Camino Peru 南東部 (Cucarda) 付近で顕著であった (亀裂および噴砂の分布は Fig 8-1 参照)

Fig. 8-4  
Open cracks associ-  
ated with Sand  
volcanoes (Loc.  
same as Fig. 2 )

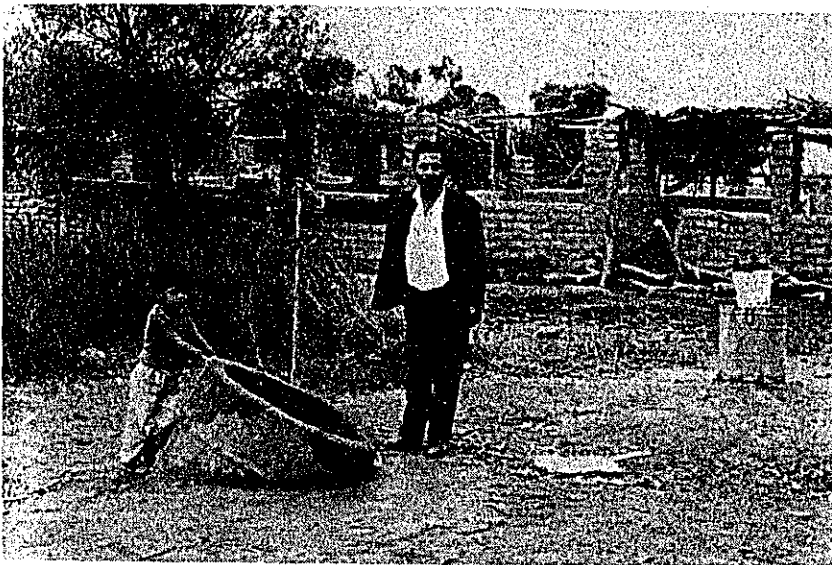
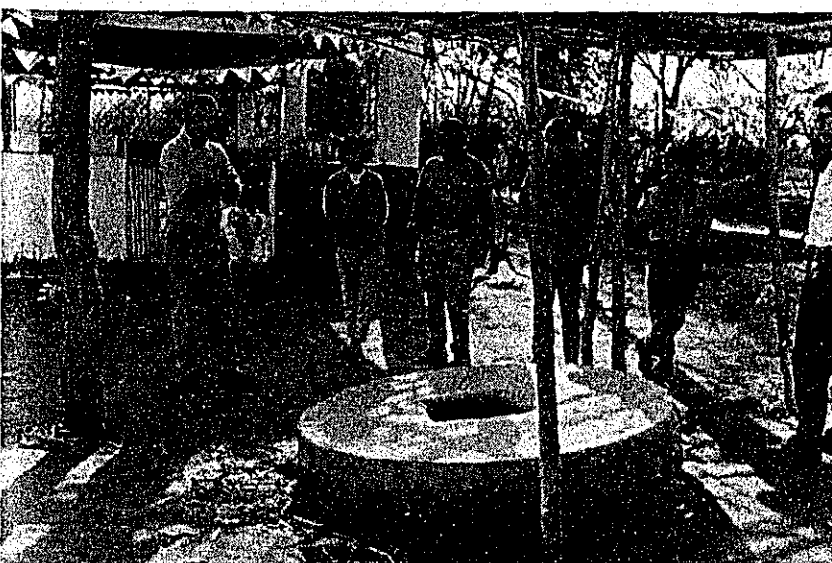
これらの地域ではいくつかの水井戸が破壊された。井戸のコンクリート管は傾むきあるいは 1 m 以上も沈下した (Fig 8-6 (b)(c))。揚水井戸 (Servopesca など) はパイプが曲がり、あるいは折損し揚水不能となった。San Jose 付近では鉄道線路が地盤の波状変形により上下左右に曲った (Fig 8-6 (a))。

Damage due to sub-surface liquefaction on the Rio de Lacramarca alluvial plain.

(a) b) and c)  
damage to wells  
(subsidence and  
tilting)

(b: near Hda.  
San Jose

c: a restaurant  
along Camino Peru)

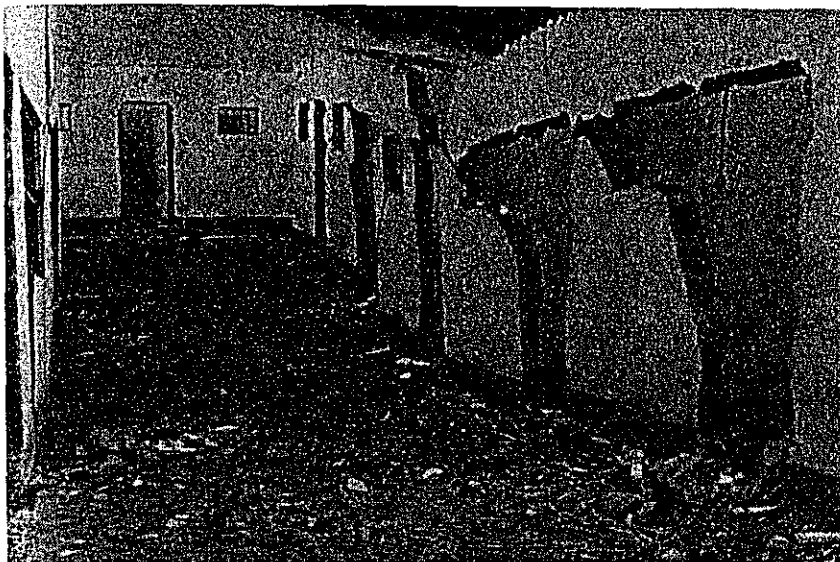
(b)

後者の例としては、Tres Cabezas 付近の砂丘で後背湿地の縁の部分に生じた亀裂がある。ここでは、ほぼ後背湿地を囲むように亀裂が生じ、後背湿地側が低下した。このため、これらの亀裂の上につくられていた建物は不等沈下および横へひばられて全壊した (Fig 8-10)。またチンボテ海岸の Urbanizacion la Caleta では浜堤とその内側の低地との境にほぼそって亀裂が生じ、後者側が沈下し、(Fig 8-12 (c))、このために建物は不等沈下をおこして破壊された (Fig 8-13 (a)(b))。

Fig. 8-10  
Damage due to  
differential subsidence  
and to  
opening of foun-  
dation at the  
edge of sand dune.  
(Tres Cabezas)

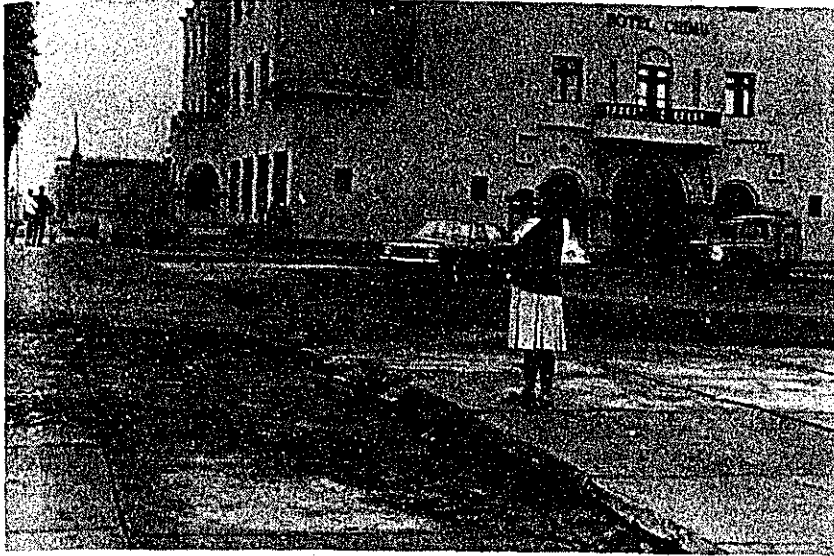
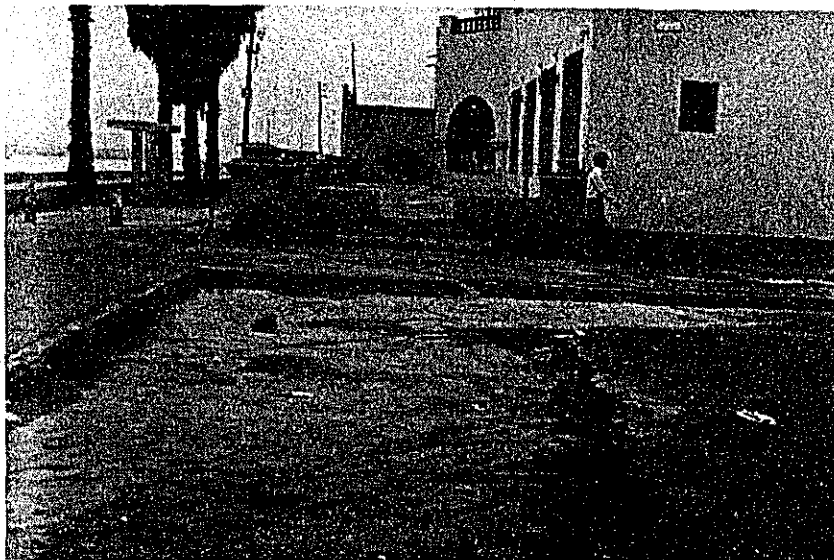
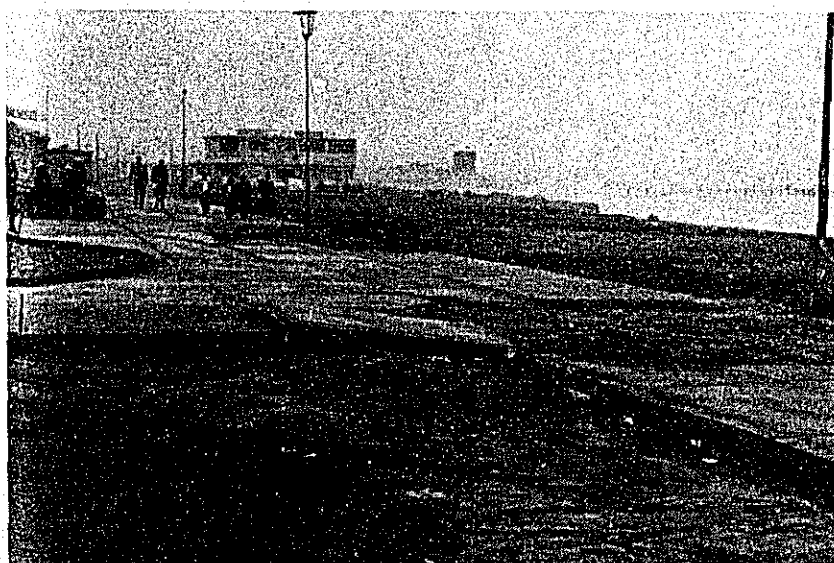
また、Hotel Chimu 付近では海岸側の地盤が下る亀裂がほぼ海岸に平行して生じた (Fig 8-10)。これは、震動によって砂丘の海側の部分が下方へslumping したために生じたものと考えられる。San Pedro 地域の丘陵斜面では、半ば固結した古期風成砂 (Chapter 2 参照) の岩盤が地震動によって斜面にそって下方へずり下り、Fig 8-9 に示すような開口亀裂が多数生じた。

Fig. 8-11  
Differential sub-  
sidence of ground  
on beach ridge.  
(Coast near  
Hotel Chimu)

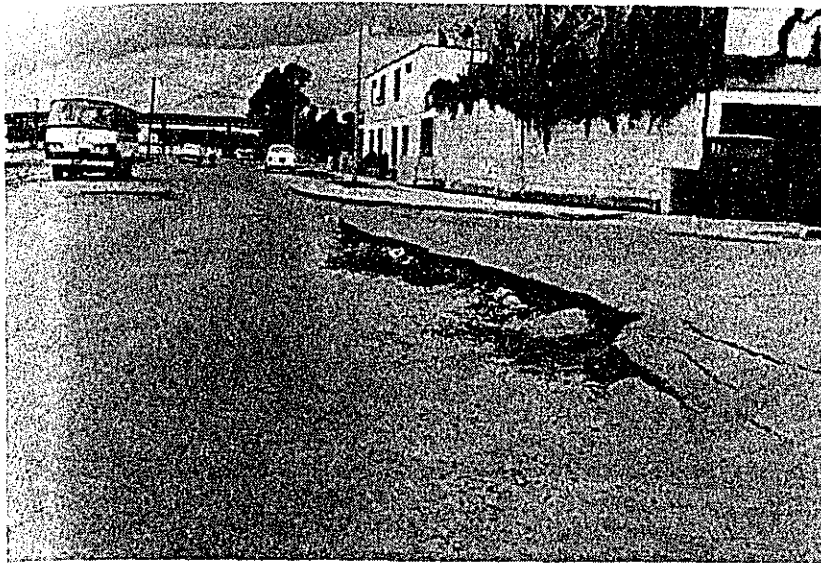
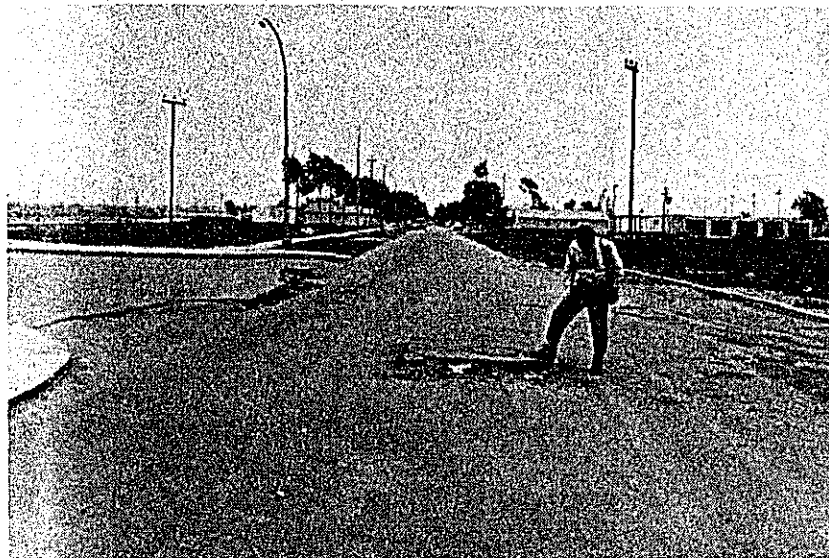
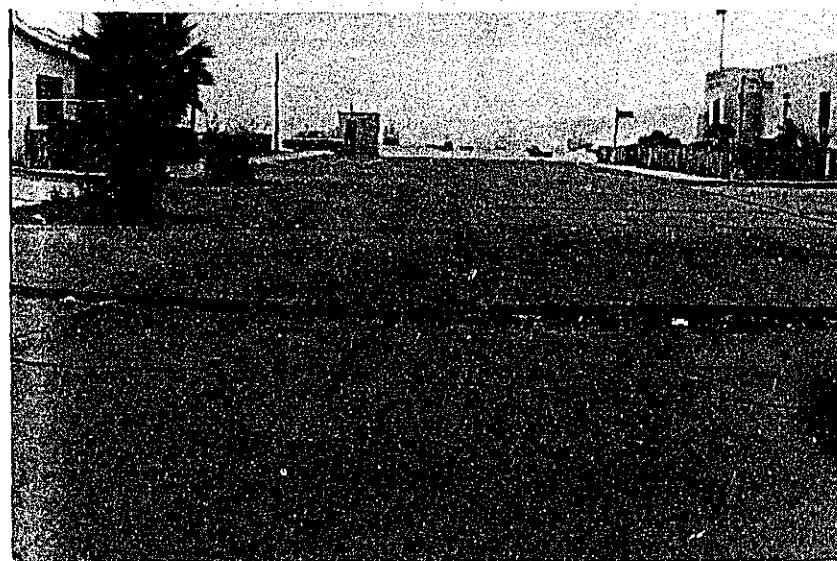
Fig. 8-12  
Differential sub-  
sidence of ground  
due to compaction.  
(Urbanizacion la  
Caleta)

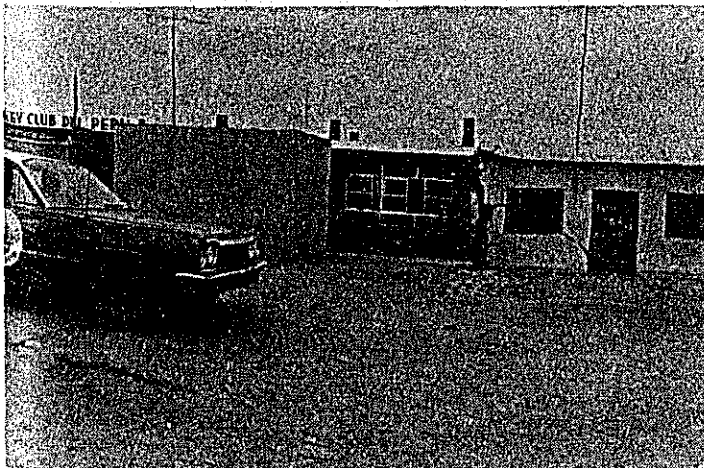
(c)

これらの地域での被害の特徴は、建物の沈下・脱水・圧密による地盤の沈下、および地下水面上昇による浸水である。たとえばMiramar Bajo, Miraflores Baja の, Rio de Lacramarca の沖積平野をきざむ谷の中の低地では地震後地下水が上昇して浸水し、水深は最高時(地震直後)には0.5 m程度まで達し、また建物自体も最高0.5 m沈下した(Fig 8-14)。チンボテ市南部の後背湿地でも地盤および建物の沈下(Barrio villa Maria など)と後背湿地の水位上昇(約1 m)があった(Fig 8-15)。後背湿地の水域は著しく拡大した。このような水域の拡大は地下水の湧水量の増加(土地の人の話)によるだけでなく、後背湿地の地盤そのものの沈下(多分圧密による)をも伴っていた。(このことは排水のためにあらたに水路をつくったことから推定される。Fig 8-15(c))。そのような水位の上昇はチンボテ北部の後背湿地でも知られている(約1 m)。また, Miraflores Altoの砂丘に囲まれた低地でも水位が上昇し、新たに湖が生じた(Fig 8-16)。いずれの場合も水位は地震直後に急激に上昇し、その後徐々に低下しているが、調査終了時(8月下旬)においても、なお旧に復していない。

Fig. 8-14.  
Ground settlement  
and rise of water table  
in the lowland along  
the valley dissecting  
the Rio de Lacramarca  
alluvial plain.  
(Lowland between  
Miramar Bajo and  
Miraflores Baja)

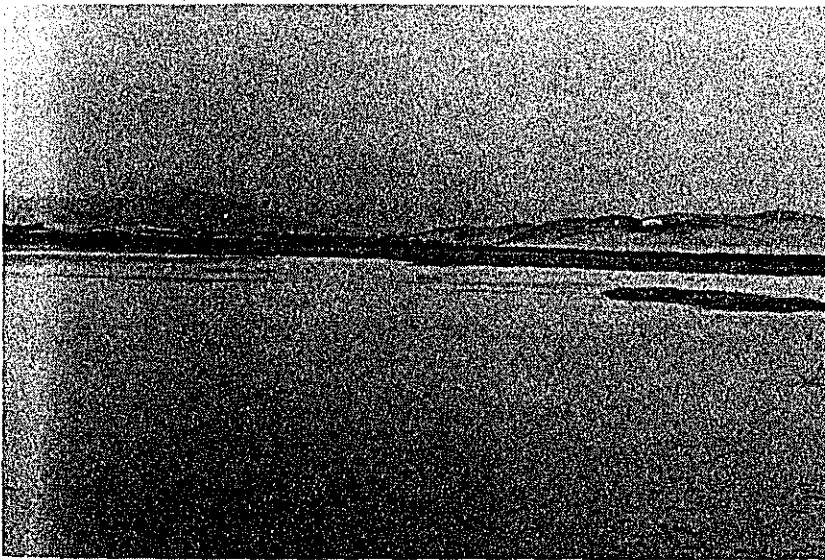
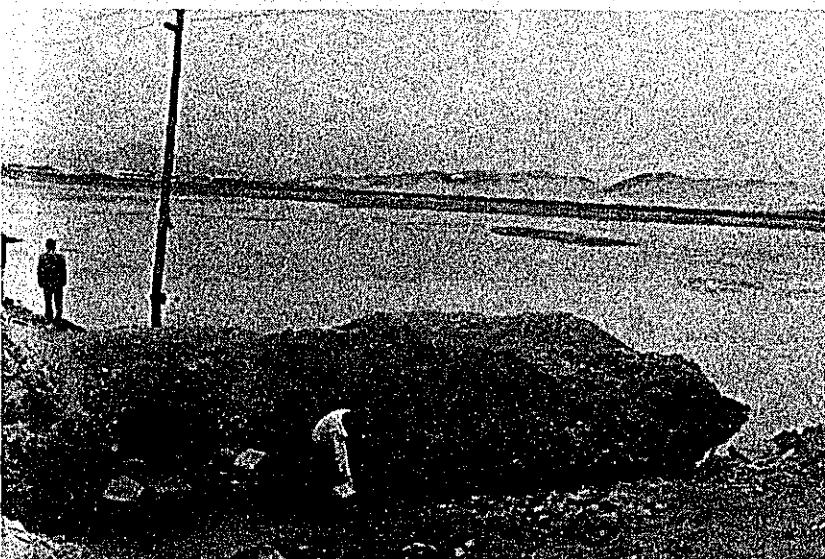
Fig. 8-15  
Flooded area  
due to ground  
settlement and  
uprise of water  
table.  
(Backswamp in  
southern Chimbote)

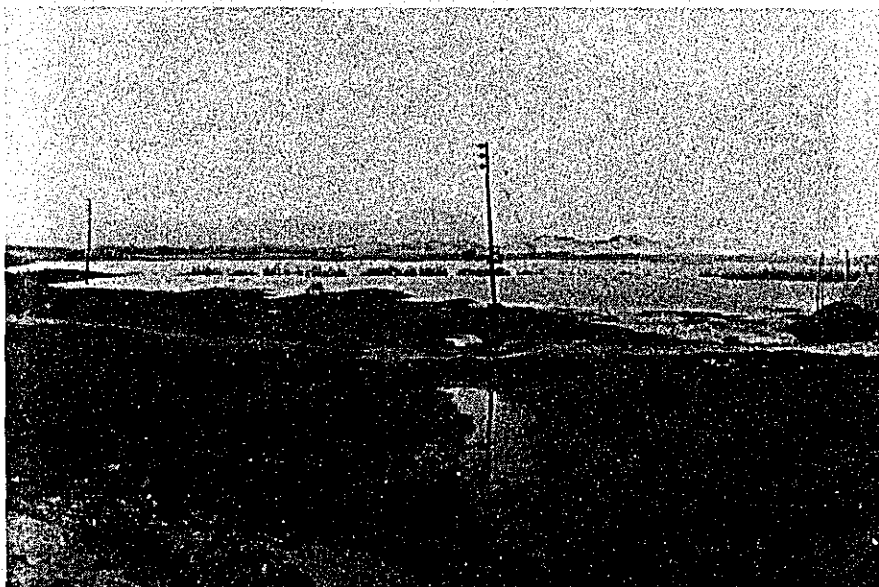
Fig. 8-16  
Flooded area due to  
ground settlement  
and rise of water  
table.  
(East of  
Miraflores Alto)

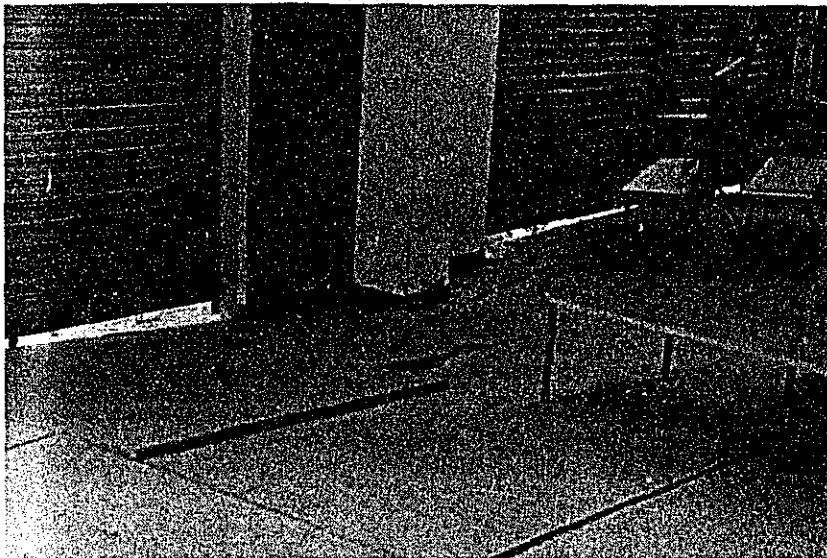
Fig. 8-17  
Damage due to  
differential sub-  
sidence of foun-  
dation of build-  
ing  
(Casco Uabano)

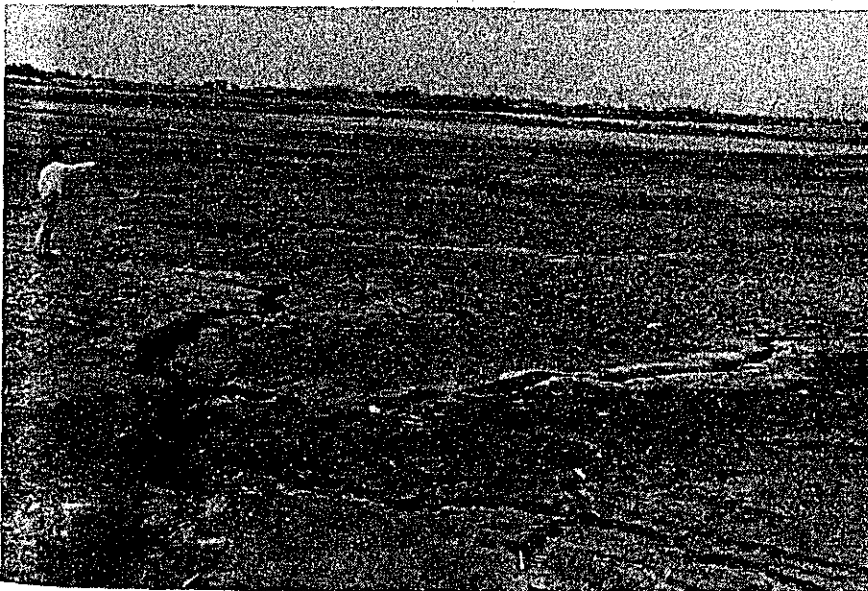
(b)

チンボテ市北部のチンボテ港では栈橋の一部(ロックフィルの部分)が沈下した。また阜頭に隣接して設けた盛土して造成された地域では全面的に、はげしい多数の砂・水の噴出がおこり、無数の亀裂を伴って2 mも沈下し、一部は水没(海面下)した(Fig 8-20(b))。

**Fig. 8-20**  
**Damage to Chimbote**  
**harbour**

**b: ground settlement**  
**with cracks and sand**  
**volcanoes, due to**  
**liquefaction on the**  
**filled earth.**
