TOMO II - 1979

6. Fundición de La Oroya
CENTROMIN PERU
Estudios de Seguridad e Higiene
Industrial.
(Informe Preliminar) ABRIL

CONVENIO DE COOPERACION TECNICA
SOBRE SEGURIDAD MINERA ENTRE EL
GOBIERNO DEL JAPON Y EL GOBIERNO
DEL PERU.

ESTUDIO DE SEGURIDAD, HIGIENE MINERA Y RECOMENDACIONES
PARA EL CAMBIO DE METODO DE EXPLOTACION AL SISTEMA
TRACKLESS EN LA MINA CHAPI.

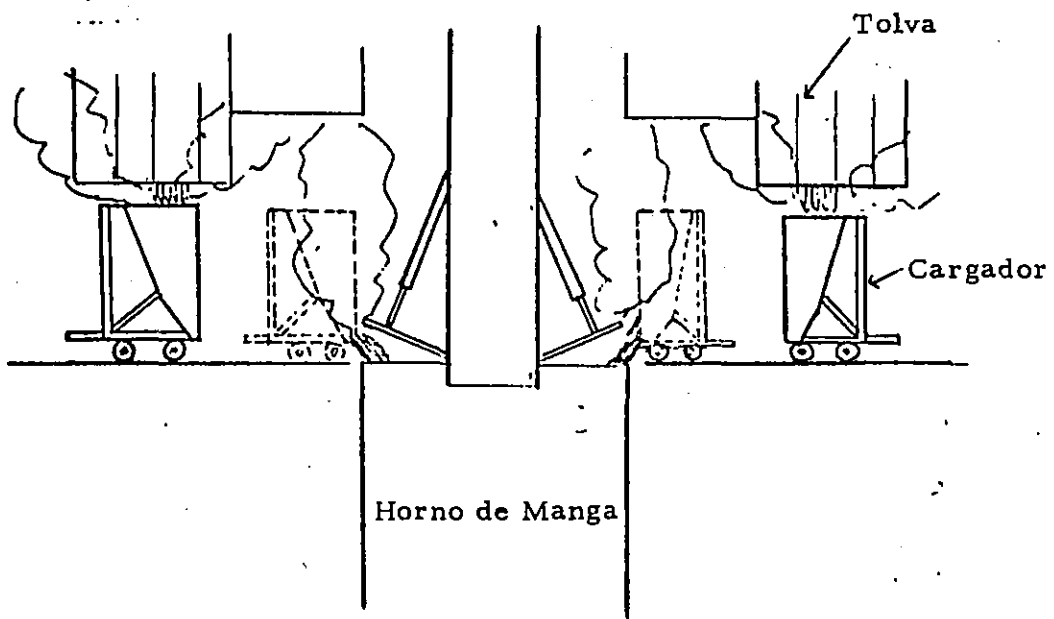
Fig. 1

1. Siendo la principal fuente de contaminación las compuertas para carga de cada horno Fig. 1, es conveniente mantener cada horno lleno de material (sinter, coque y fierro) y los carros de cargó en la posición que muestra la Fig. 2 de tal manera que a medida que la carga del horno baja el material contenido en los carros de carga (a ambos lados) también baja, manteniendo siempre el horno cargado a plenitud.

Situación Actual - Emisión de Contaminantes

2. Diseñar un circuito adicional de ventilación similar al existente para extraer los efluentes de cada horno, cuyas campanas cubran las compuertas de cada horno y carros de cargó lateralmente hasta el piso, con el objeto de captar hacia arriba los gases y polvo producidos en algunos momentos en el piso de carga. La captación de contaminantes puede mejorar si la campana o encerramiento se prolonga en forma parcial hasta el área inferior de las tolvas de sinter y coque como muestra la Fig. 2.
3. El sistema de ventilación exhaustiva local N° 4 (SVEL N° 4) Fig. 3, está bien diseñado y funciona bien. Pero debe mejorarse su eficiencia, de acuerdo a las sugerencias siguientes:
 - 3.1. Controlar mediante manómetros ubicados convenientemente en el ducto principal de cada horno, las variaciones de presión cinética para conocer el desvalance y corregir el

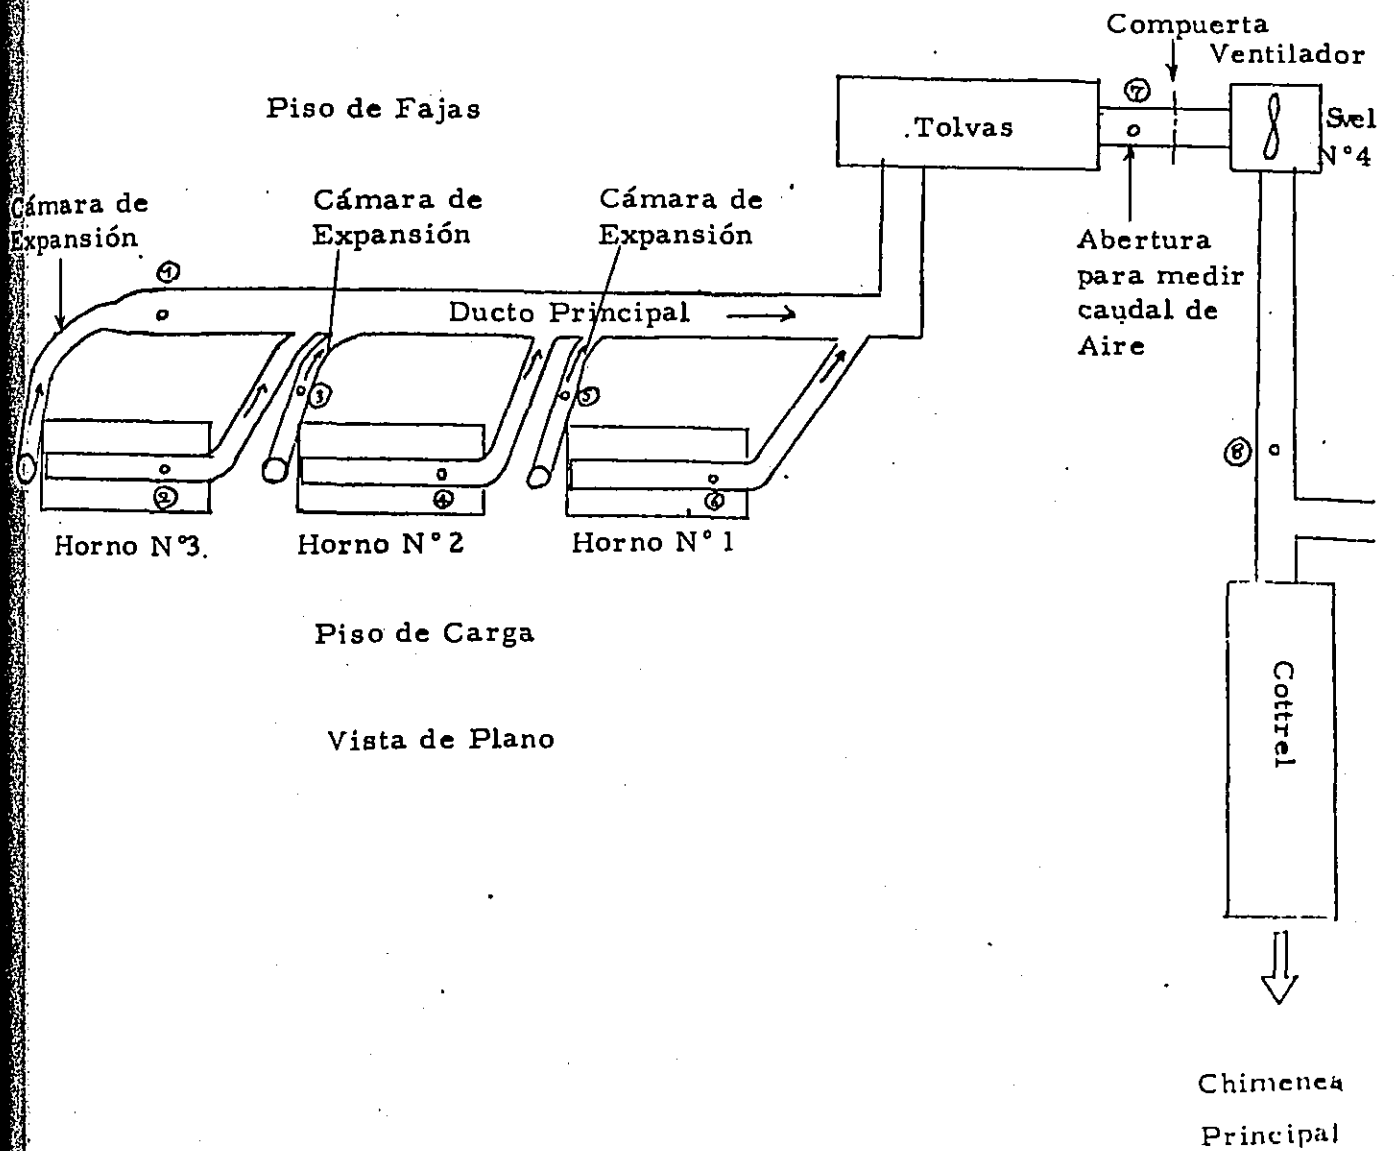
Fig. 3

Circuito de Ventilación Actual

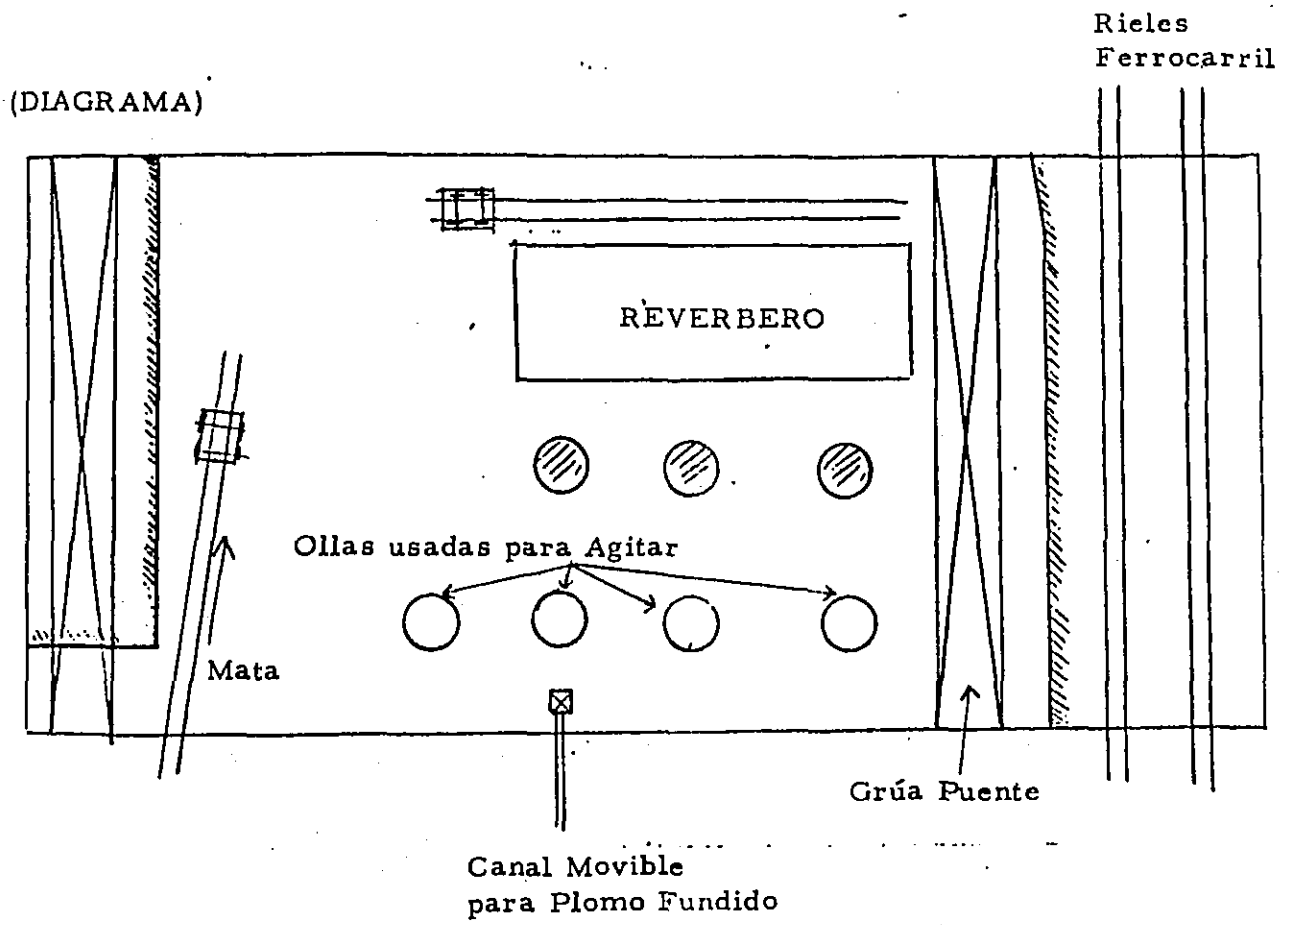
Fig. 4

Planta de Decoperizado

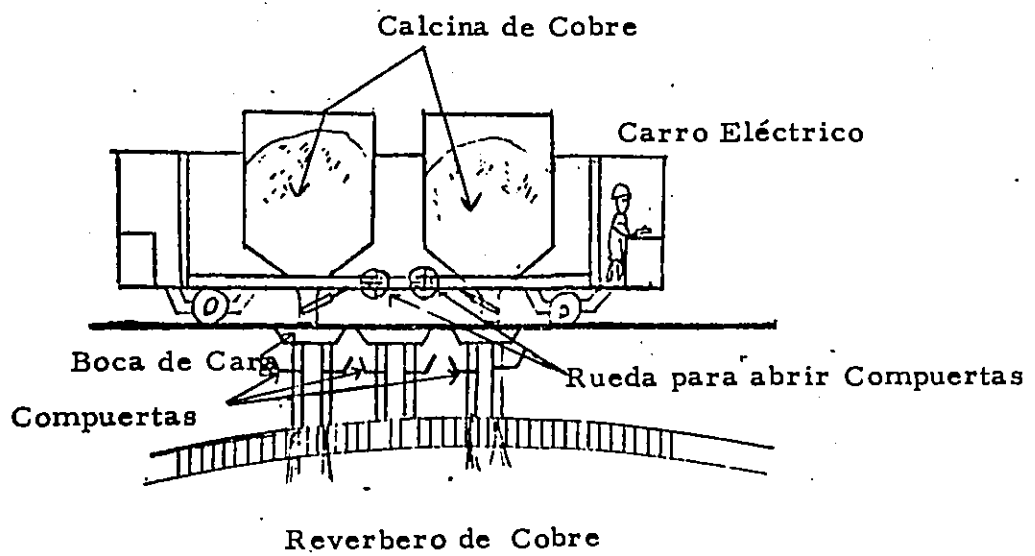
Fig. 8

- 3.1. Carga de calcina a los reverberos por carros tolva eléctricos.
- 3.2. Escape de polvo por las bocas de carga de los reverberos durante la descarga de calcina y escape de gases después de esta operación.
- 3.3. Escape de gases por la parte superior de los carros tolvas.
- 3.4. Falta de campana y encerramiento para la captación de efluentes en el Reverbero N° 1 y deficiente diseño del sistema de control de contaminantes que funciona en el Reverbero N° 2.

Carga Actual de Calcina a Reverberos

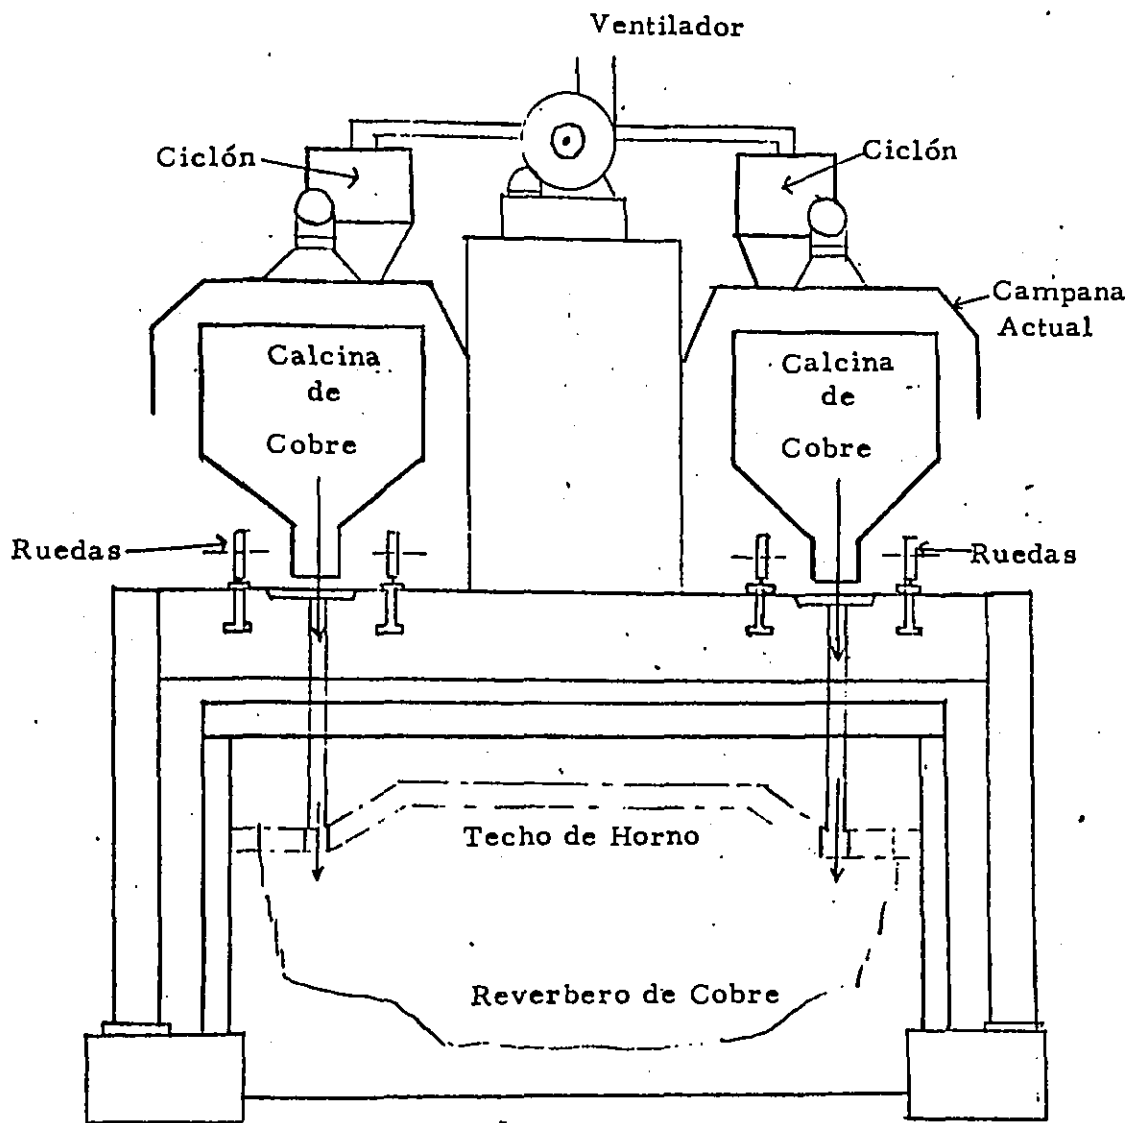
Fig. 9

Carga Actual de Calcina a Reverberos

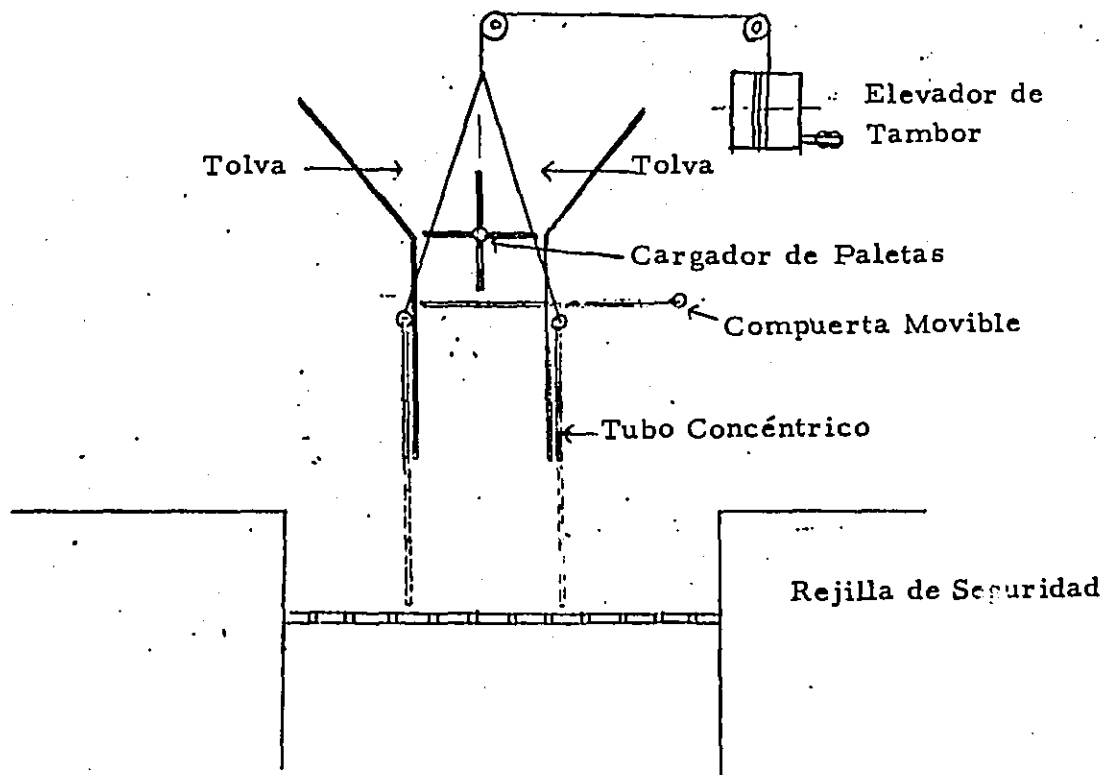
Fig. 10

Techo de Horno Reverbero con Nuevo Sistema de Carga de Calcina

1. Instalar en la parte inferior de las tolvas del carro transporte de calcina, tubos concéntricos móviles que al momento de descarga calcen en la boca de carga de los reverberos y eviten el escape de polvo. Fig. 10. Además, para lograr la descarga continua de la calcina al horno, deberá instalarse en la parte inferior de las tolvas un sistema

En el extremo inferior del tubo de descarga de la tolva de calcina reemplazar la compuerta oblicua, por una compuerta horizontal que se pueda operar con la rueda actual. Fig. 10.

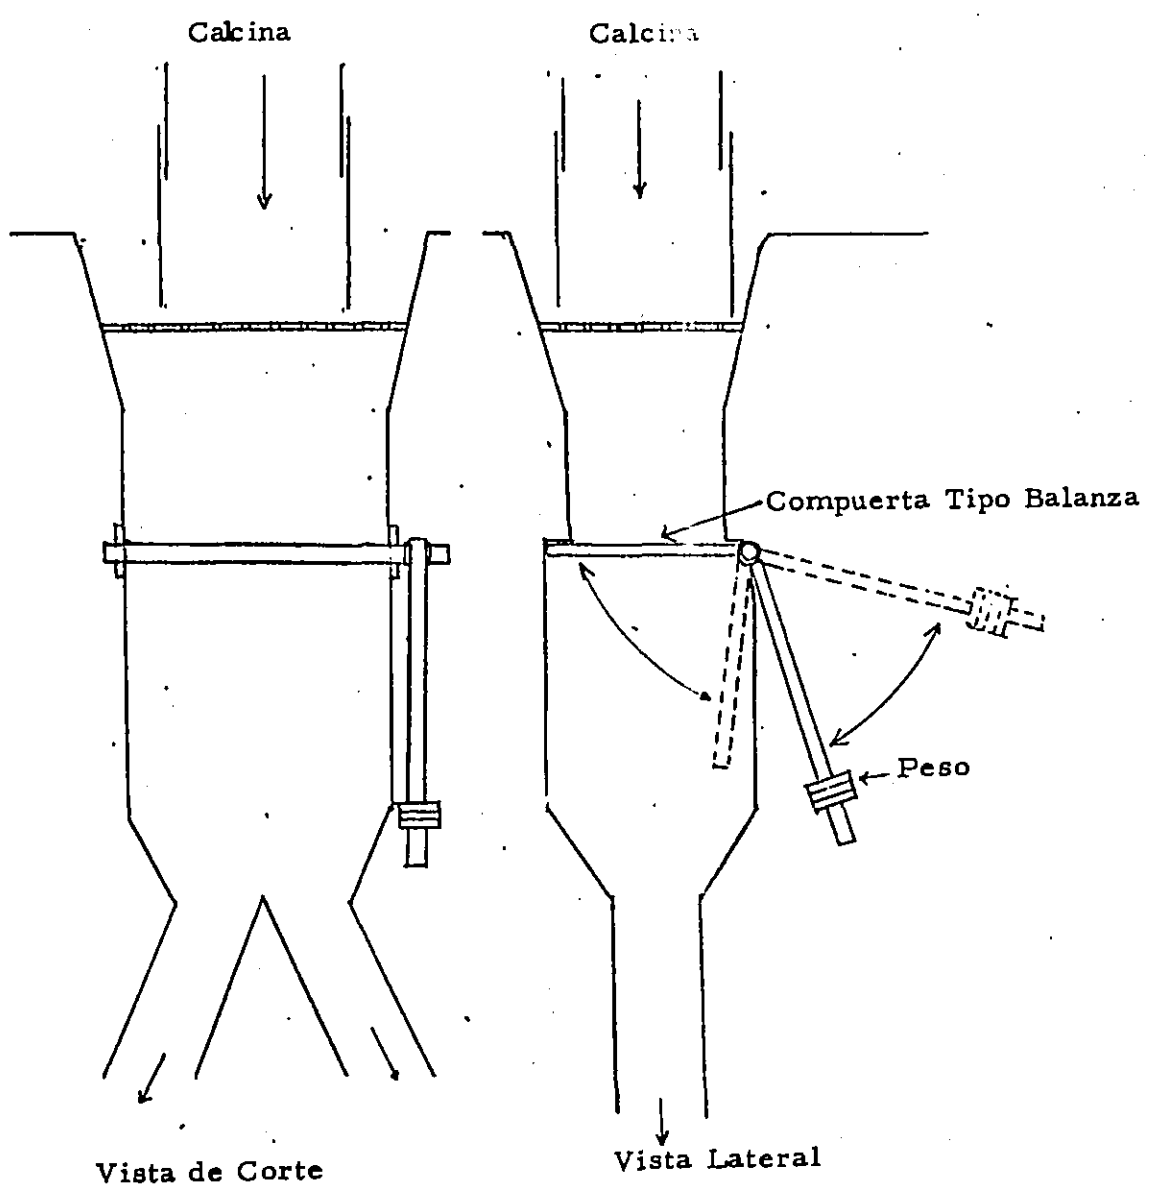
Fig. 11

Nuevo Sistema de Cierre Automático Tipo Balanza

2. Instalar en el ducto para la carga de calcina ubicadas en el te - cho de los reverberos, compuertas automáticas de tipo balanza Fig. 11, para evitar el escape de gases del reverbero. El diseño de las compuertas permitirá el cierre automático de los ductos, inmediatamente después que termine la carga de calcina.
3. Es necesario modificar el diseño de la campana exhaustiva que funciona sobre el Reverbero N° 2, mediante la adición de pla - tinas tipo rejillas que forme una semidoble pared, con el obje - to de incrementar la velocidad de cara de la campana y lograr una mayor eficiencia en la succión. Fig. 12.

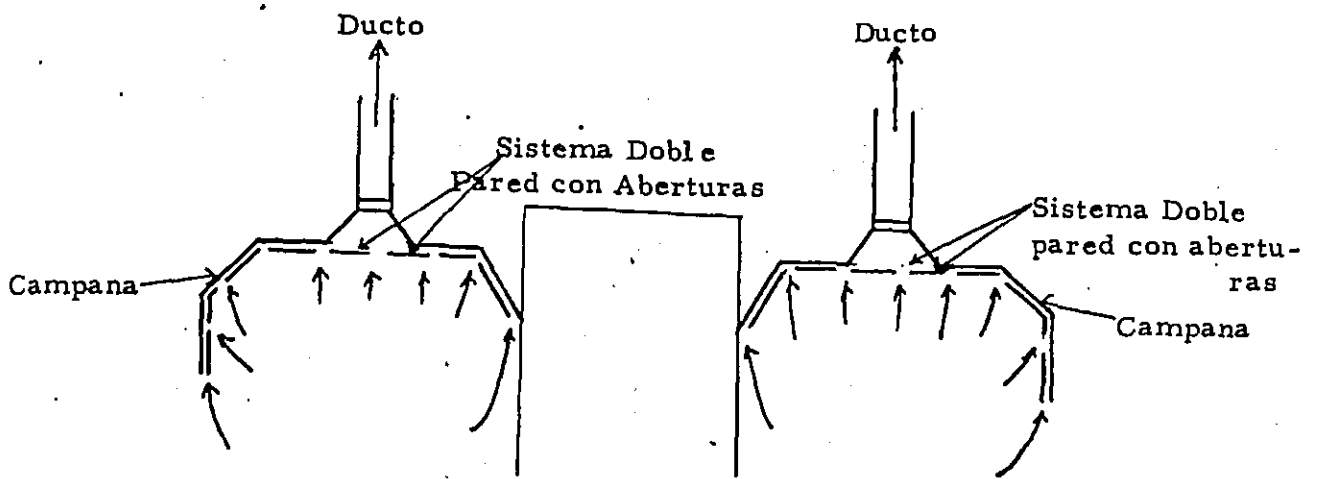
Fig. 12

Nuevo Sistema de Campanas Exhaustoras

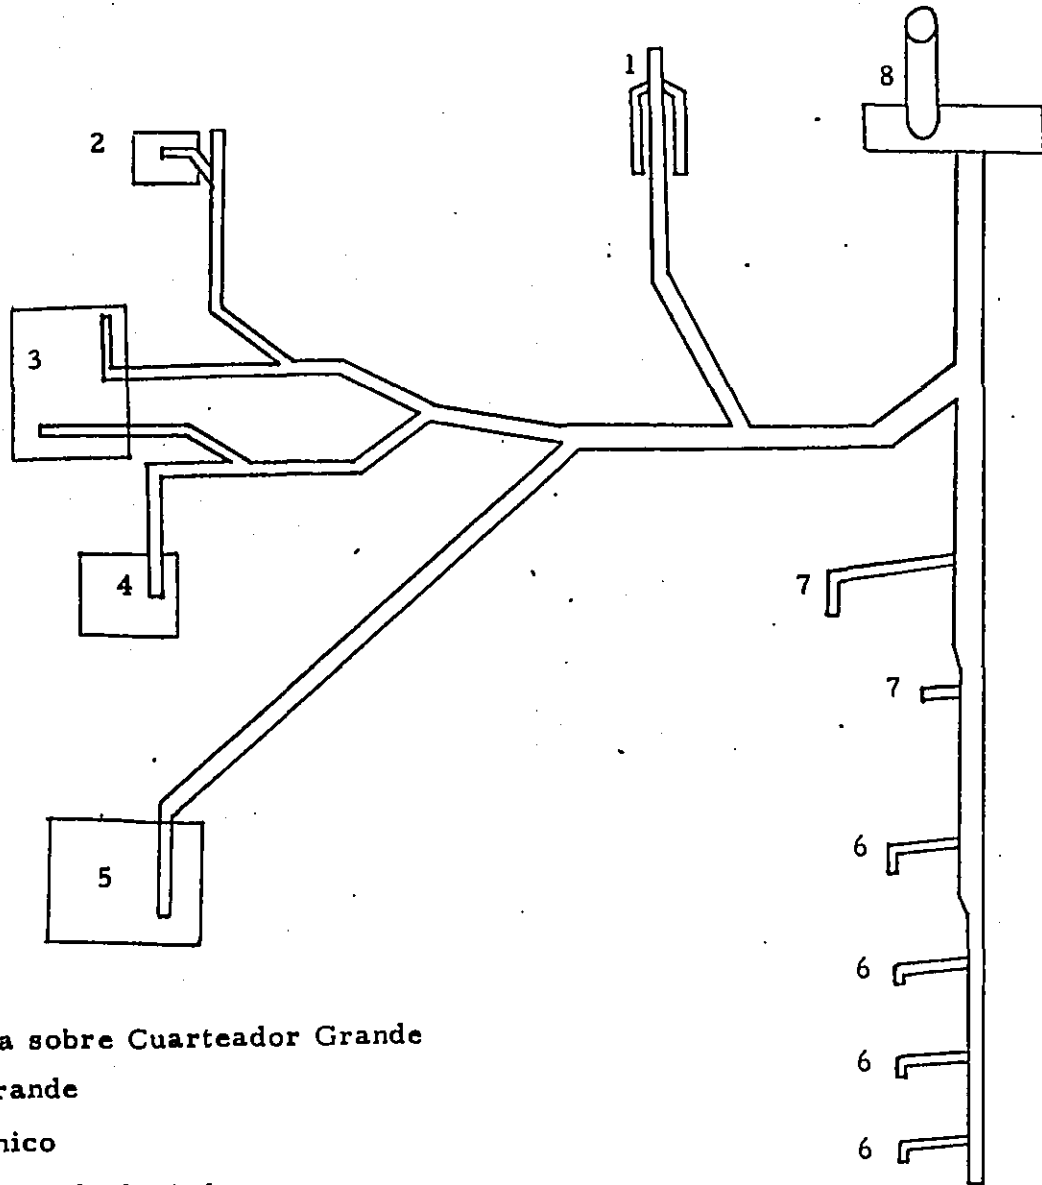
Fig. 13

Durante el chancado, molienda, cuarteo y pulverizado de muestras, se observaron algunas operaciones que generan abundante polvo y que exponen a este contaminante a la totalidad del personal de la sala de preparación de muestras, Fig. 13, los problemas observados fueron:

Sistema de Ventilación Exhaustiva de la Sala de Preparación de

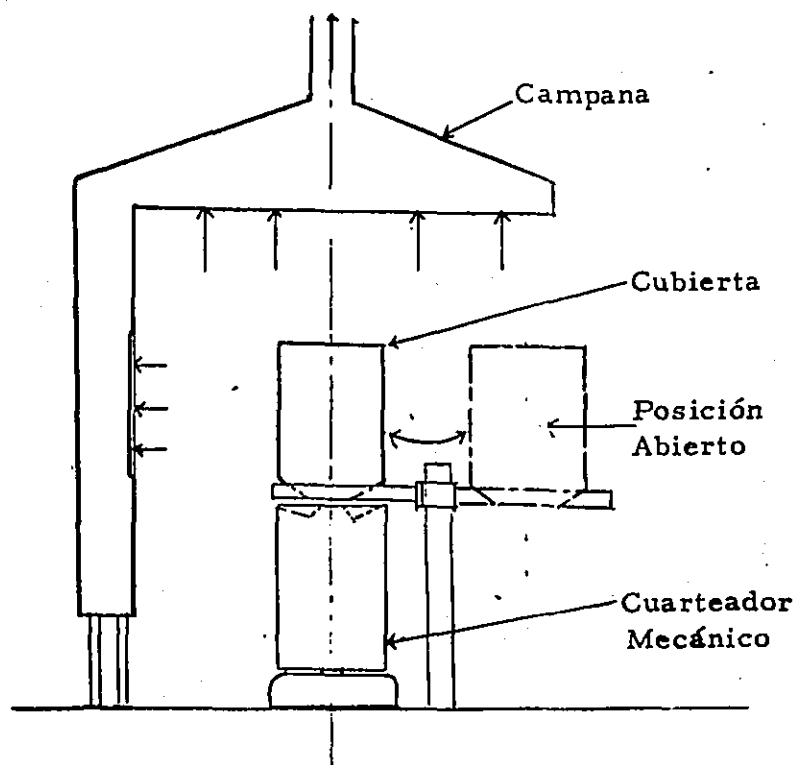
- 4.1. La eficiencia de la campana ubicada sobre la máquina cuarteadora, no es suficiente para controlar el polvo emitido durante el cuarteo y limpieza con aire a presión. Fig. 14.
- 4.2. Deficiente diseño del sistema de control que funciona en el rollo chico.
- 4.3. Desperdicio de energía y potencia de succión en el sistema exhaustor que funciona en las cabinas de pulverización.
- 4.4. Las aberturas en los ductos para efectuar mediciones de ventilación, no se taponan.

Campana Actual sobre Máquina Cuarteadora

1. - Adicionar a la campana que funciona sobre el cuarteador, cortinas de tela, de P. V. C. o de aire hasta el piso para lograr el encerramiento parcial del equipo, Fig. 14 y 15 de tal manera que no interfiera con el movimiento del personal. Fig. 15

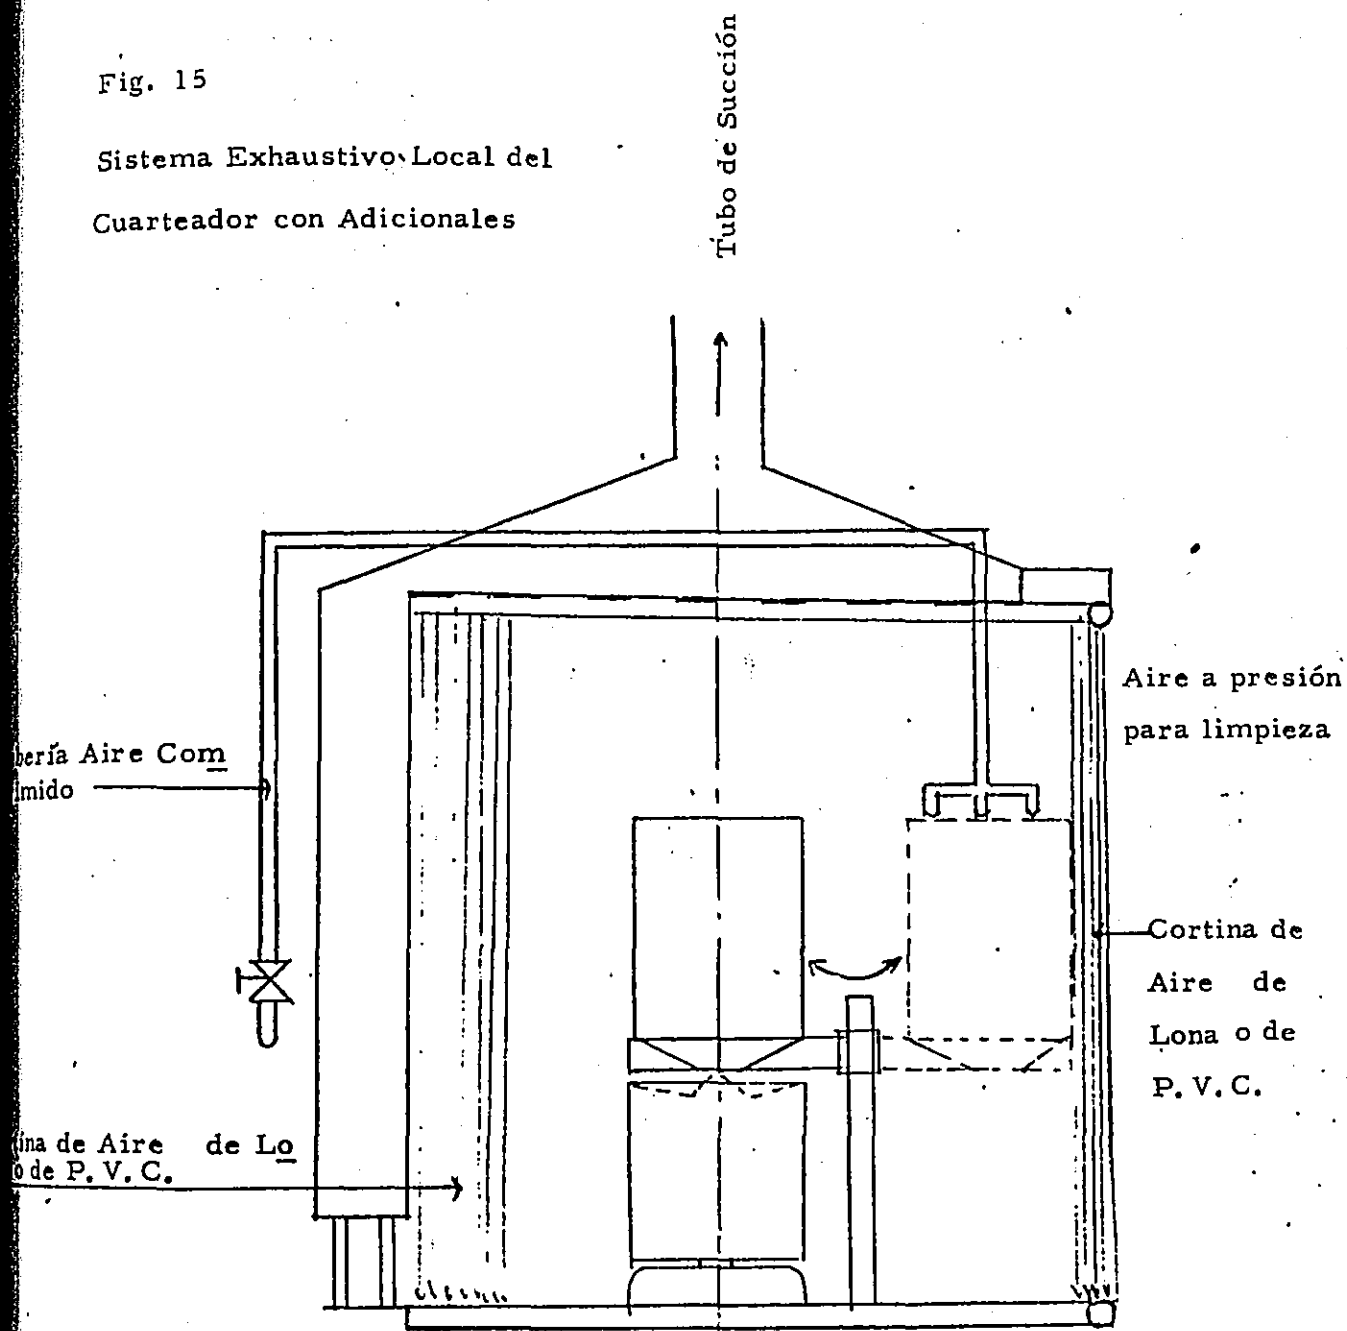
Sistema Exhaustivo Local del Cuarteador con Adicionales

- Instalar una tubería con aire comprimido para efectuar la limpieza del cuarteador. El diseño de la Fig. 15 , permitirá efectuar esta operación desde afuera del sistema de succión.
 - En la cara de la campana exhaustiva colocar platinas de fierro en forma de rejilla para mejorar la eficiencia de succión. Fig. 17.
2. En el rollo chico, instalar una campana o encerramiento individual, para evitar los escapes de polvo y pérdidas de presión. Modificar el ducto "c" como se indica en la Fig. 19.
 3. En las cabinas de pulverización se deben instalar compuertas que funcionen automáticamente, de tipo balanza o movidas a mano, para evitar el constante desperdicio de energía en las zonas de succión de las cuatro cabinas de las pulverizadoras, que ahora funcionan ininterrumpidamente.

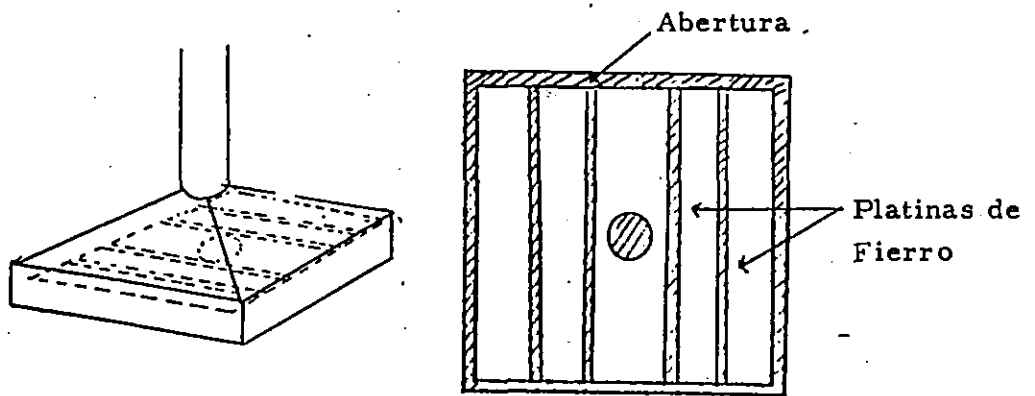
Fig. 17

Modificación en la Campana del Cuarteador

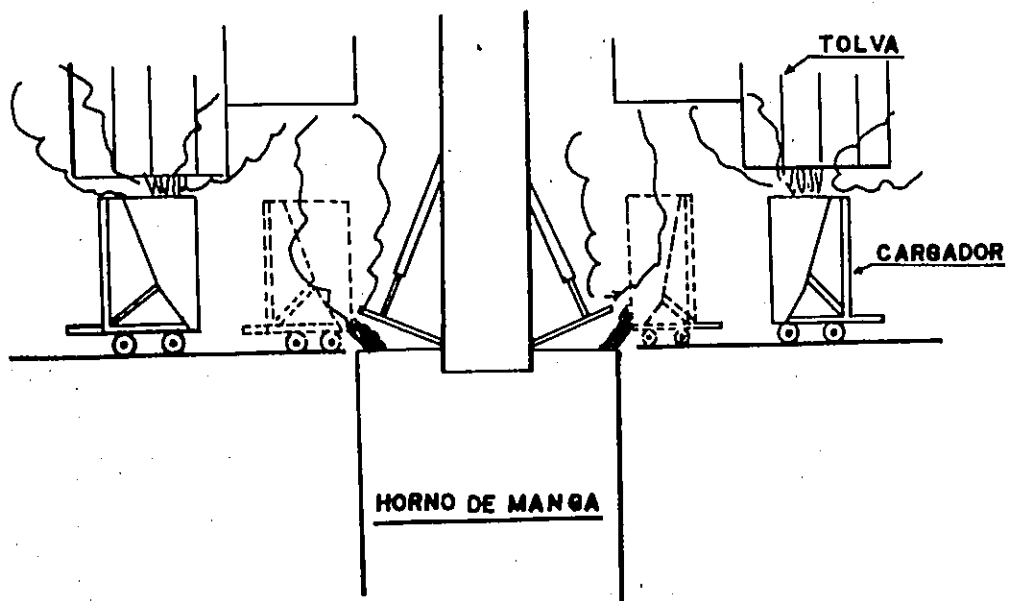
FIG. Nº 2 .--SITUACION ACTUAL -EMISION DE CONTAMINANTES

1. Siendo la principal fuente de contaminación las rendijas y cerrado defectuoso de las compuertas para carga de cada horno (Fig. 2) es conveniente mantener cada horno lleno de material (sinter y coke) y los carros de carguío en la posición que muestra la Fig. 3 de tal manera que a medida que la carga del horno baja, el material contenido en los carros de carga (ambos lados) también baja, manteniendo el horno cargado a plenitud. Lo anterior evitará el escape de gases, polvo y pérdida de calor.

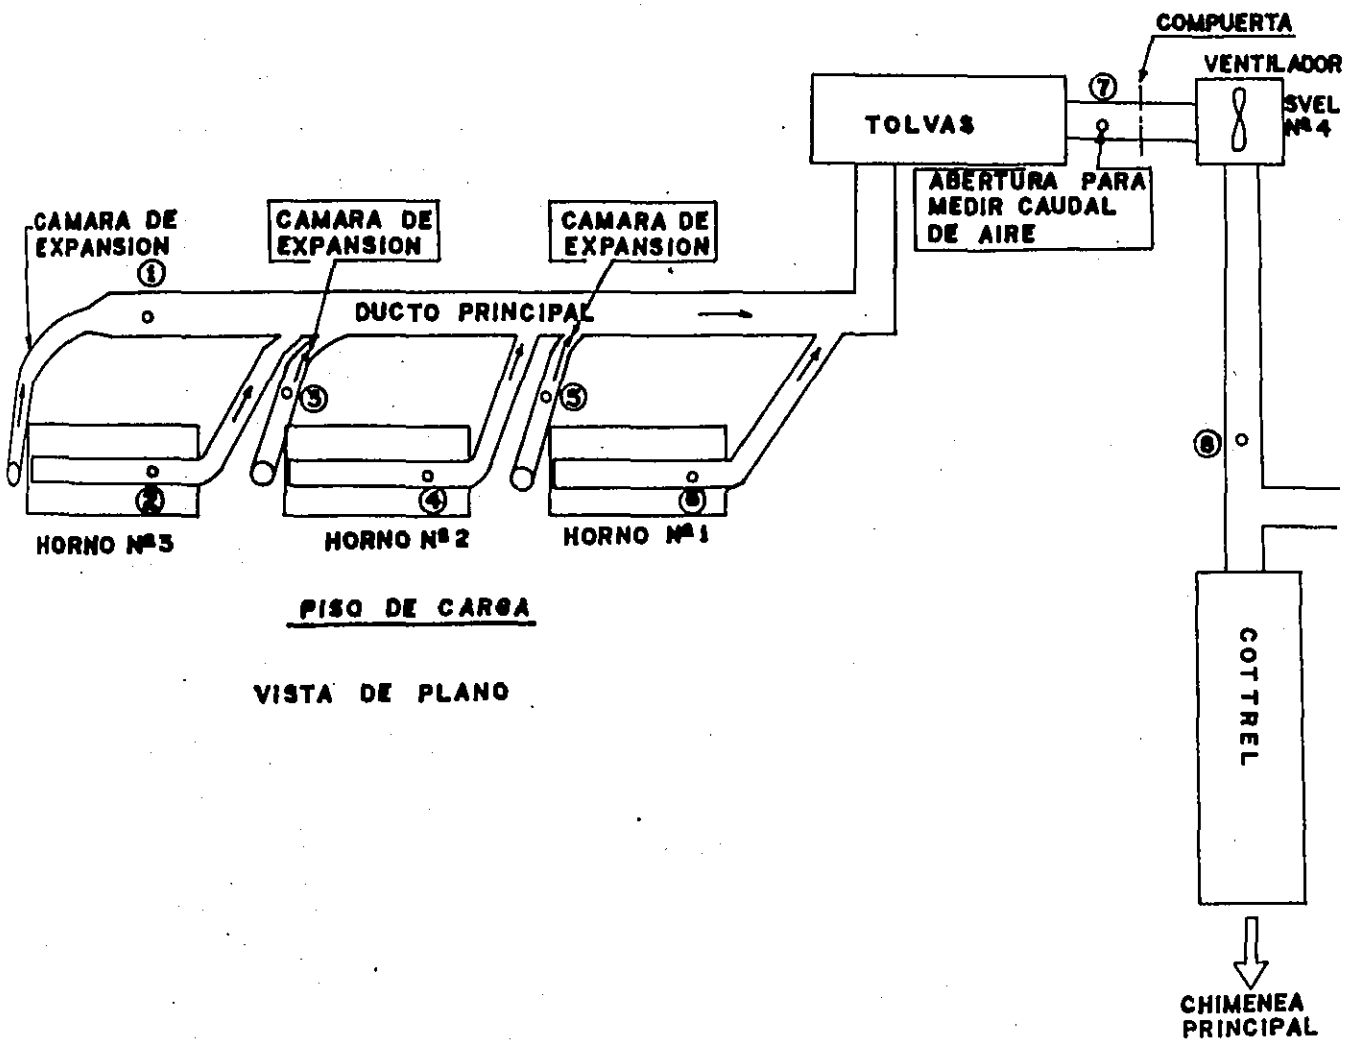
FIG. N° 4 .- PISO DE FAJAS

3. El sistema de ventilación exhaustiva local N° 4 (Svel N° 4) Fig. 4 está bien diseñado y funciona bien. Pero debe mejorar su eficiencia, con las sugerencias siguientes:

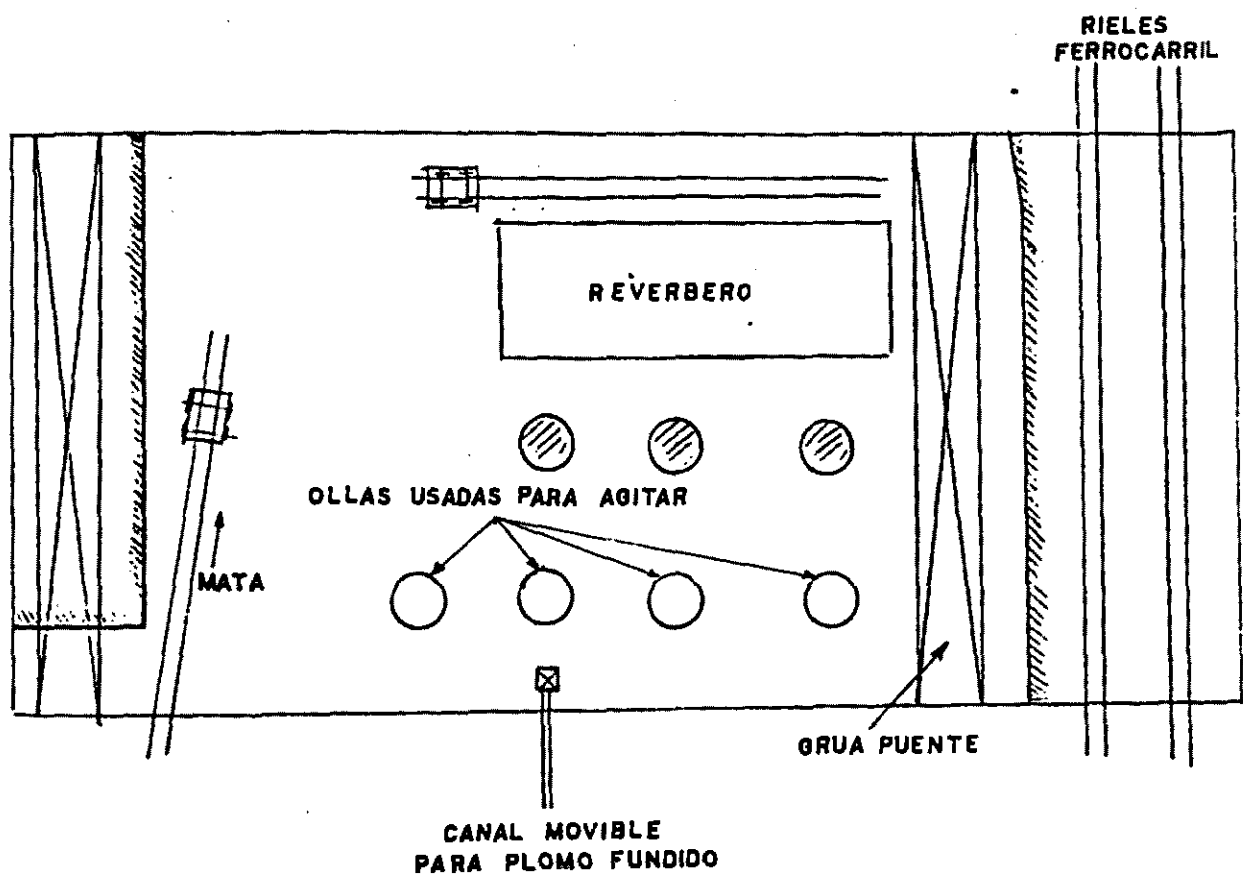
FIG. Nº 5.-- DIAGRAMA DE PLANTA DE DECOPERIZADO

Se ha observado que principalmente, las operaciones de descarga, zarandeo, carga de dross al reverbero y agitación del plomo fundido en las ollas liberan al medio ambiente de trabajo humos y vapores metálicos libremente porque las ollas carecen de sistemas de control, igualmente la descarga de scrap de plomo a las ollas y el bombeo del bullón de plomo a tornamesa significan exposición ocupacional a vapores metálicos de plomo. Fig. 5.

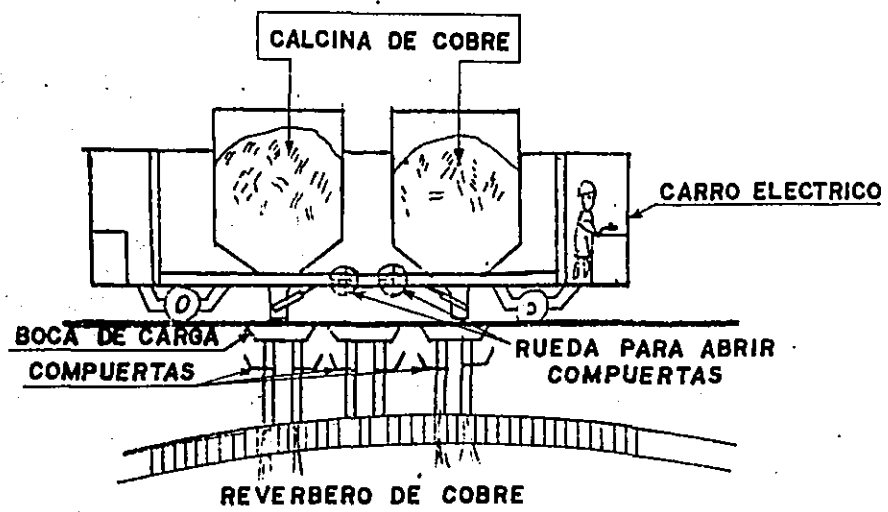
FIG. Nº 9 .--CARGA ACTUAL DE CALCINA A REVERBEROS

La calcina producida en los Hornos Tostadores es transportada en carros tolva a dos hornos reverberos, descargando ésta por aberturas ubicada en los techos de los hornos para ser fundidos mediante quemadores de petróleo a 1400 °C. Fig. 9.

Las instalaciones de los reverberos son antiguas con algunas modificaciones; sin embargo, se observa en general bastante deterioro y mantenimiento deficiente especialmente en la zona de calderas.

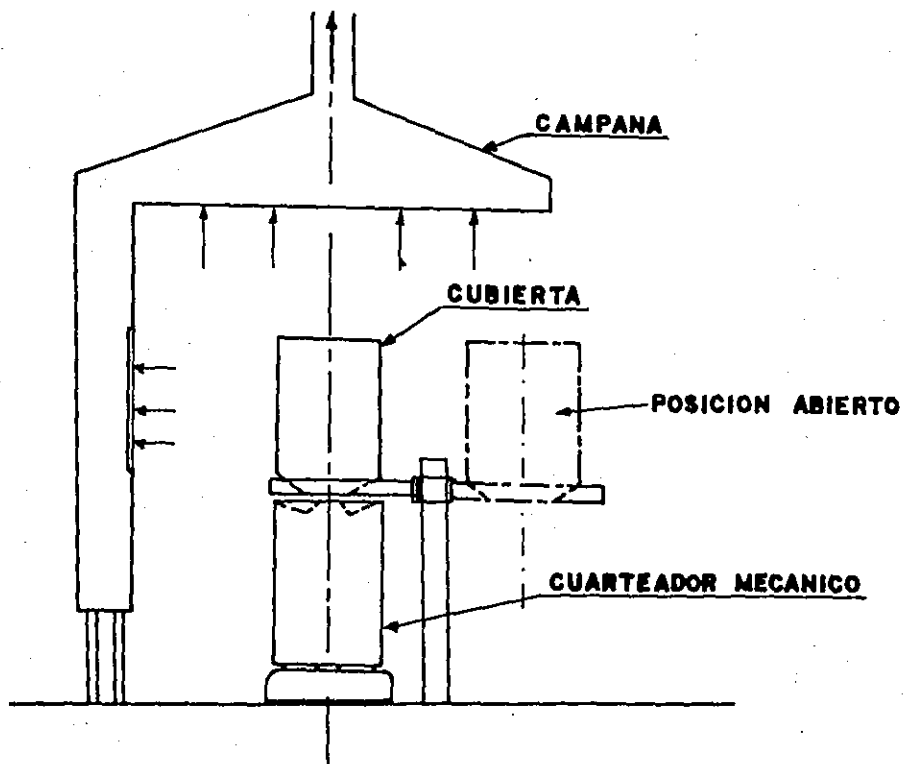
**FIG. 15 -- CAMPANA ACTUAL SOBRE
MAQUINA CUARTEADORA**

- La eficiencia de la campana ubicada sobre la máquina cuarteadora, no es suficiente para captar el polvo emitido durante el cuarteo y limpieza, Fig. 15.
- Diseño deficiente del sistema de control que funciona en el Rollo Chico.
- Desperdicio de energía y potencia de succión en el sistema exhaustor que funciona en las cabinas de pulverización.
- Las aberturas en los ductos para efectuar mediciones de ventilación, no se taponan.

1. Adicionar a la campana que funciona sobre el cuarteador, cortinas de tela, de PVC o de aire hasta el piso para lograr el encerramiento parcial del equipo, Fig. 15 y 16 de tal manera que no interfiera con el movimiento del personal. Fig. 17.

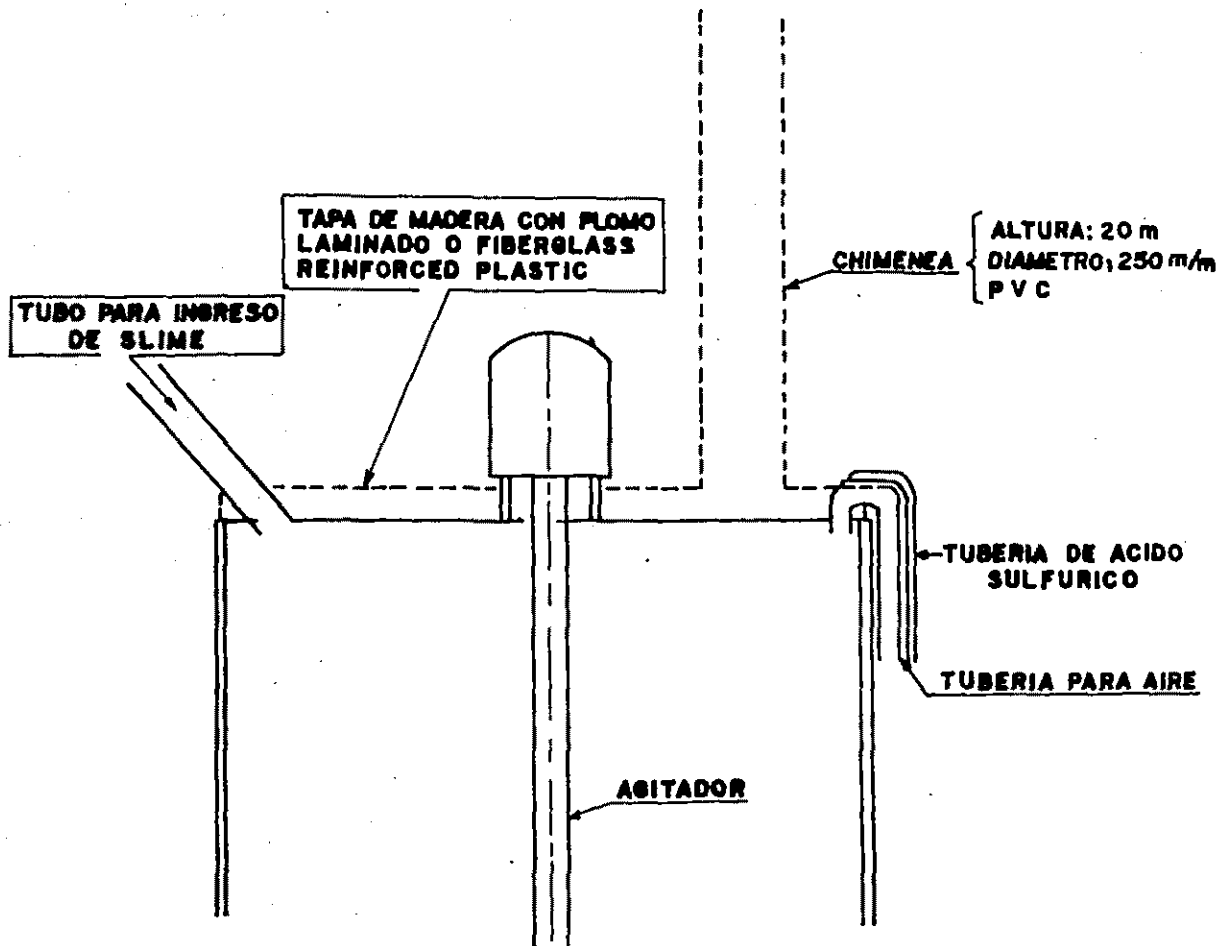
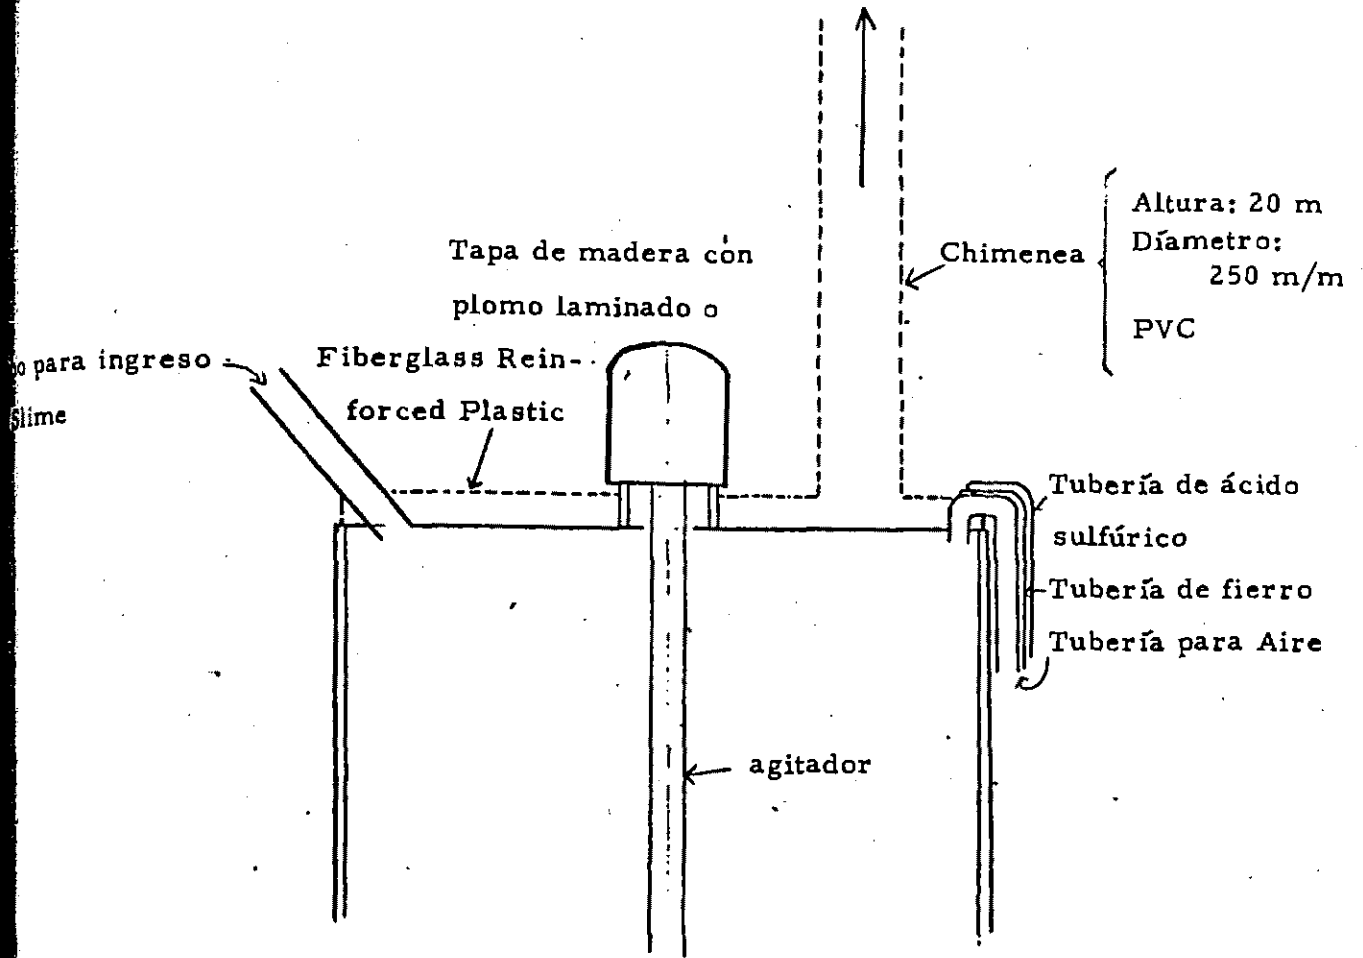
FIG. Nº 22 .-- TANQUE PARA AGITACION DE RESIDUOS ANODICOS

Lo anterior ocasiona la corrosión de las estructuras metálicas del edificio que tienen que ser limpiadas y pintadas cada 6 meses y en otras ocasiones deben ser reemplazadas por nuevas vigas metálicas, causando interrupción de las operaciones.

1. Colocar tapas de madera forradas con plomo laminado o FIBER GLASS (fibra de vidrio reforzada con plástico laminado), llevando ensamblado una chimenea (tubería de PVC 25 mm ϕ) de 20 metros de altura, de tal manera que los efluentes se descarguen sobre el techo de la planta. Para facilitar la carga o ingreso de SLIME, deberá instalarse un tubo PVC al lado izquierdo Fig. 21 y en el lado opuesto instalar las tuberías de fierro para ácido sulfúrico y aire.
