**TOMO VI - 1981**

22. Hualgayoc y Bambamarca  
(Cajamarca)  
Estudio de Investigación y Evaluación de la Contaminación de los ríos Maygasbamba y Llaucano **ENERO**
23. Marcona  
**HIERRO-PERU**  
Estudio Preliminar de Contaminación en Mina y Planta **MARZO**

Estudio del Estado actual de las Plantas de Tratamiento de mi  
neral , de las Canchas de Relave y sobre la Contaminación de  
los ríos en las zonas de Hualgayoc y Bambamarca del Dpto .  
de Cajamarca.

# ESTUDIO DE INVESTIGACION Y EVALUACION DE LA CONTAMINACION EN LA ZONA DE HUALGAYOC Y BAMBAMARCA EN EL DEPARTAMENTO DE CAJAMARCA.

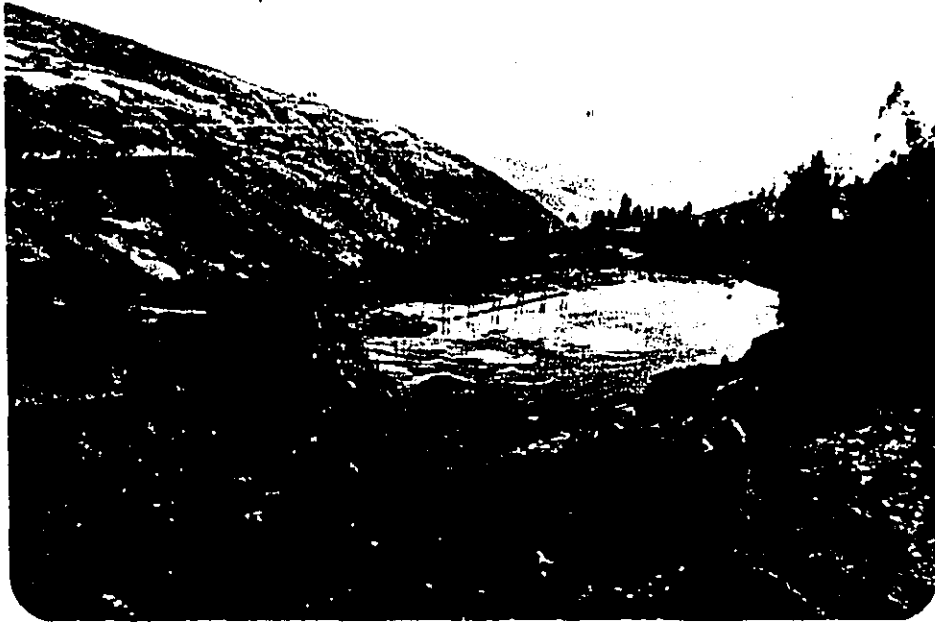
F.51 Cancha de Relaves Los Mantos (Vidalón )

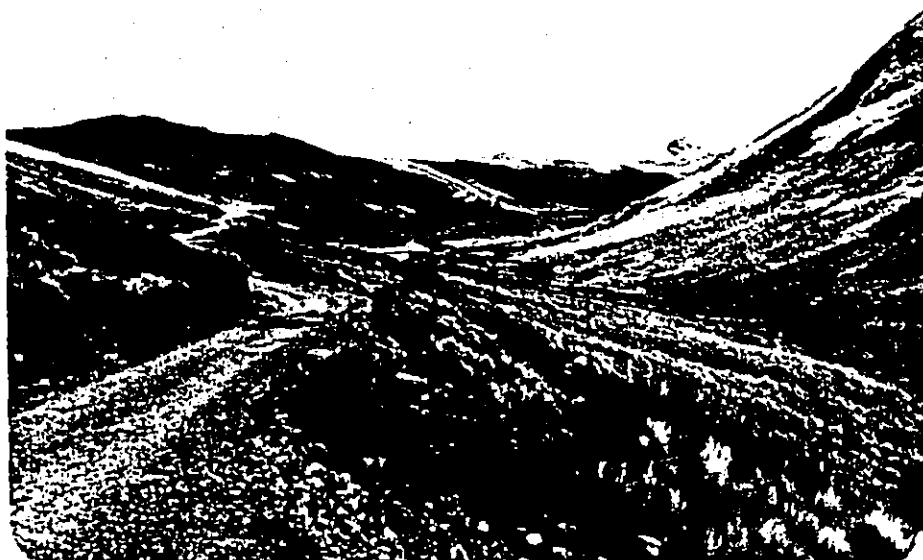
F.56 Vista Panorámica de la planta concentradora de  
San Nicolás

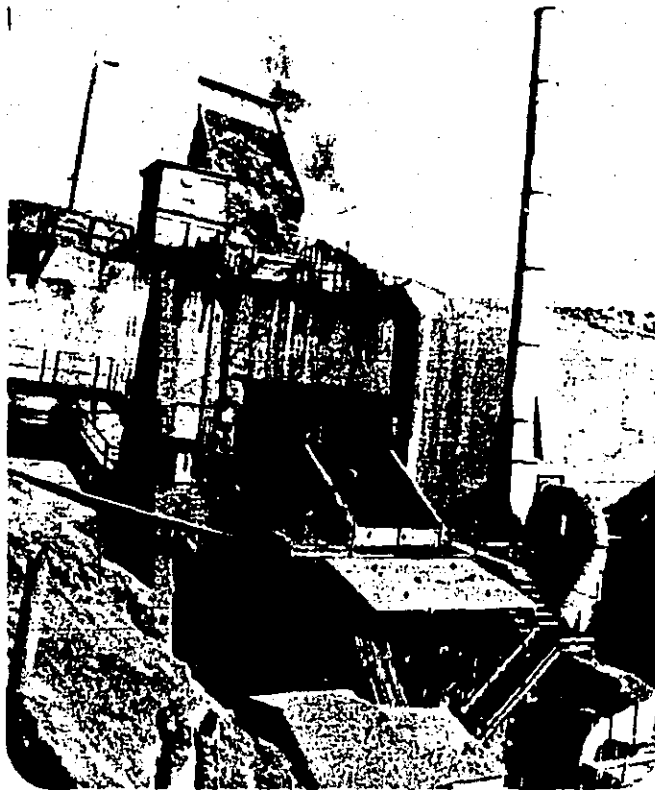
Chancadora Primaria. - Tolva de mineral , se observa en el momento que un camión vacía el mineral a la tolva. Se ve asimismo la aspiradora de polvo y el tubo por donde este es colocado hacia el medio ambiente.
