## 第6章 各種土木施設及び都市施設の現状

## 第7章 土木施設の被害状況とその特徴

## 第8章 都市供給施設の現況と被害状況

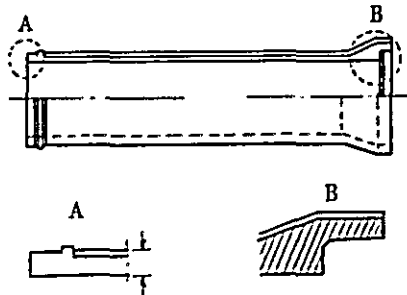
(3) 石綿セメント管

表 8.2 によると 600mm から 900mm 径の継手 120 箇所の破損部分のうち、コンクリート管が 90% を占めており残りは鋳鉄管である。又、100m から 600m 径の鋳鉄管でも 45 箇所の継手が同様に破損している。コンクリート管は継手に使用されたゴムが飛びだし、鋳鉄管は継手部分の鉛が飛び出したものである。石綿セメント管、銅管の破損は見られなかった。

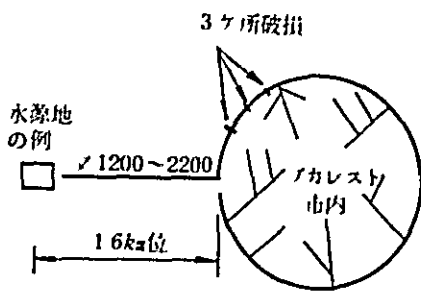
図 8.2 水道本管の布設図

ブカレスト市では 1600 km の水道管の幹線として図 8.2 に示すような本管 (1200mm から 2200mm コンクリート管) が 200 km 配管されているが、地震によって前記同様継手部分 3 箇所に破損現象が見られた。破損が本管であるため流量を抑えて通水しながら図 8.3 のような方法で修理を完了している。

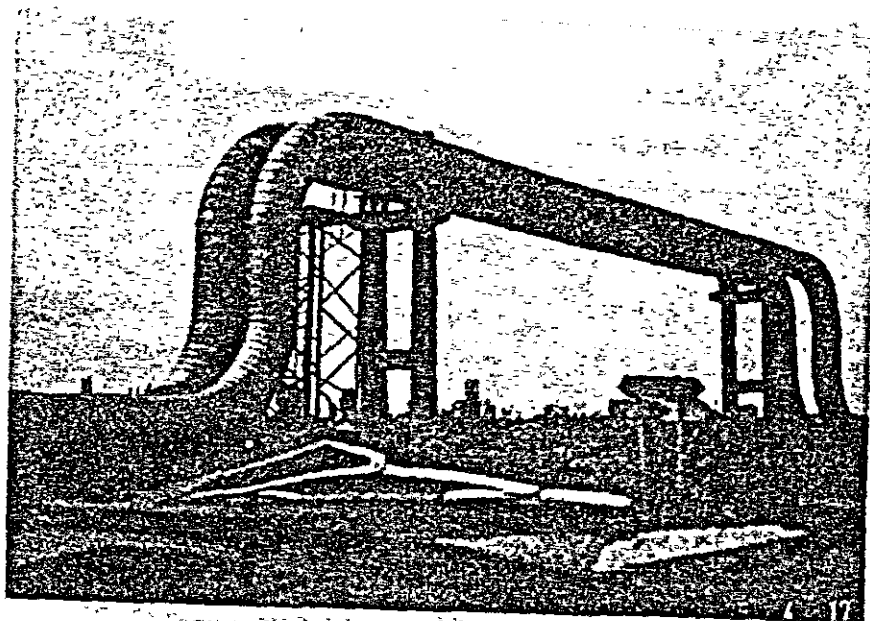
写真11-4.2 パイプラインの支持構造

パイプラインについては地上配管を見る限りでは、屈曲部等は可撓性をもたらすよう処置されており、特に問題とすべき点はない。
