第 4 章 カラカ発電所の現状

4-1 運転、保守、管理

4-1-1 運転実績

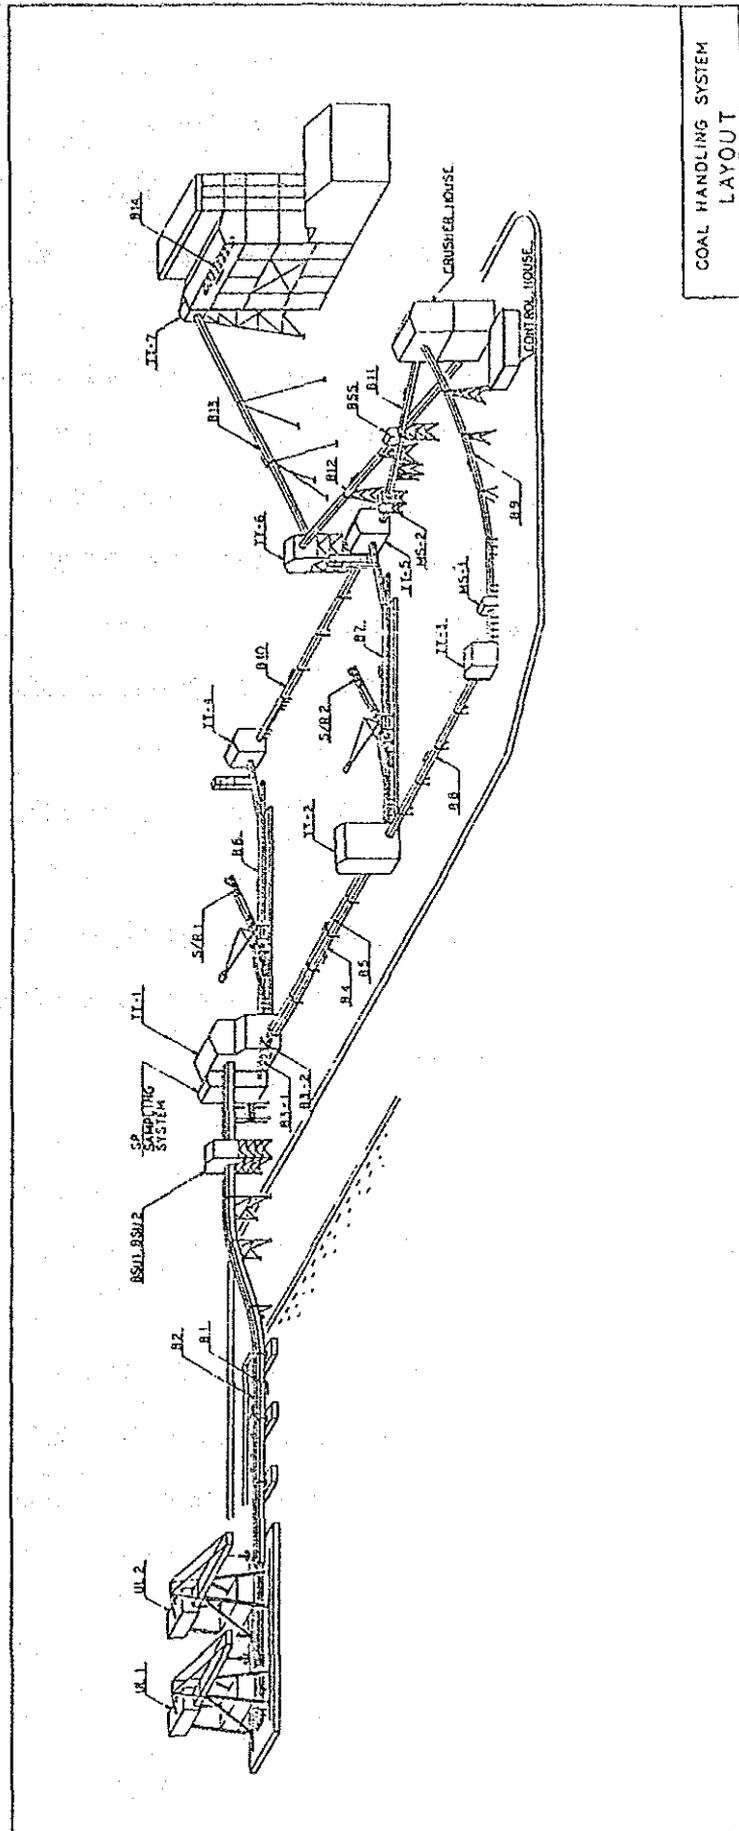
図 4 - 2 運炭設備配置図

乗継タワーの落炭、パンカ室の粉じん発生による作業環境の悪化と回転機器等の損傷が発生している。

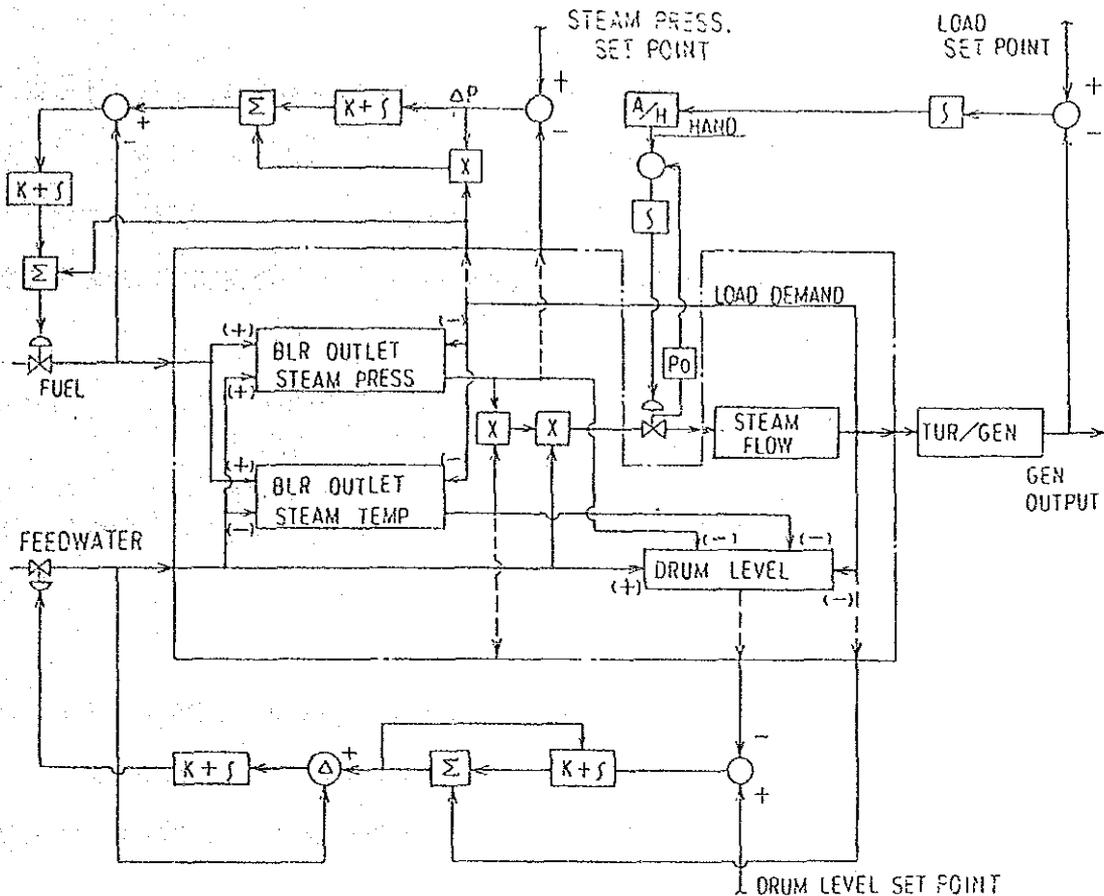
図4-7、カラカ1号機ABCシステムの現状

カラカ1号の設計仕様として、ベースロード、ドラムボイラ石炭専焼を対象としてのABCシステムの現状はコンベンショナル方式となっている。この種のプロセス系の制御方式の留意点としては、石炭燃焼によるボイラ時定数が30秒程度あり、ボイラ入出力の伝達おくれを十分に配慮した制御管理が必要となる。

- (f) LMC(Load Management Control)及びABCとの協調モードでの運転は、現システムの機能では多少不足する所があり、若し、ABCシステム側が再調整されたとしても、その成果は期待がうすい。本問題については、正式の別項で改善策を提案する。

動特性試験から判断すると、主蒸気圧力制御、給水制御とも適切な調整が成されていないため、制御性が悪く早急に適正な調整を行なう必要がある。このABCシステムは日本で使用しているシステムと類似のものであり、十分に調整可能なシステムである。従って、定修時に演算器、検出器などの単体の較正を行い、定修後のプラント立上がり時にABC調整のためにテスト期間を設け、コントローラの調整を行なえば制御性が改善され、最低限の安定な運転を行なえるものと思われる。

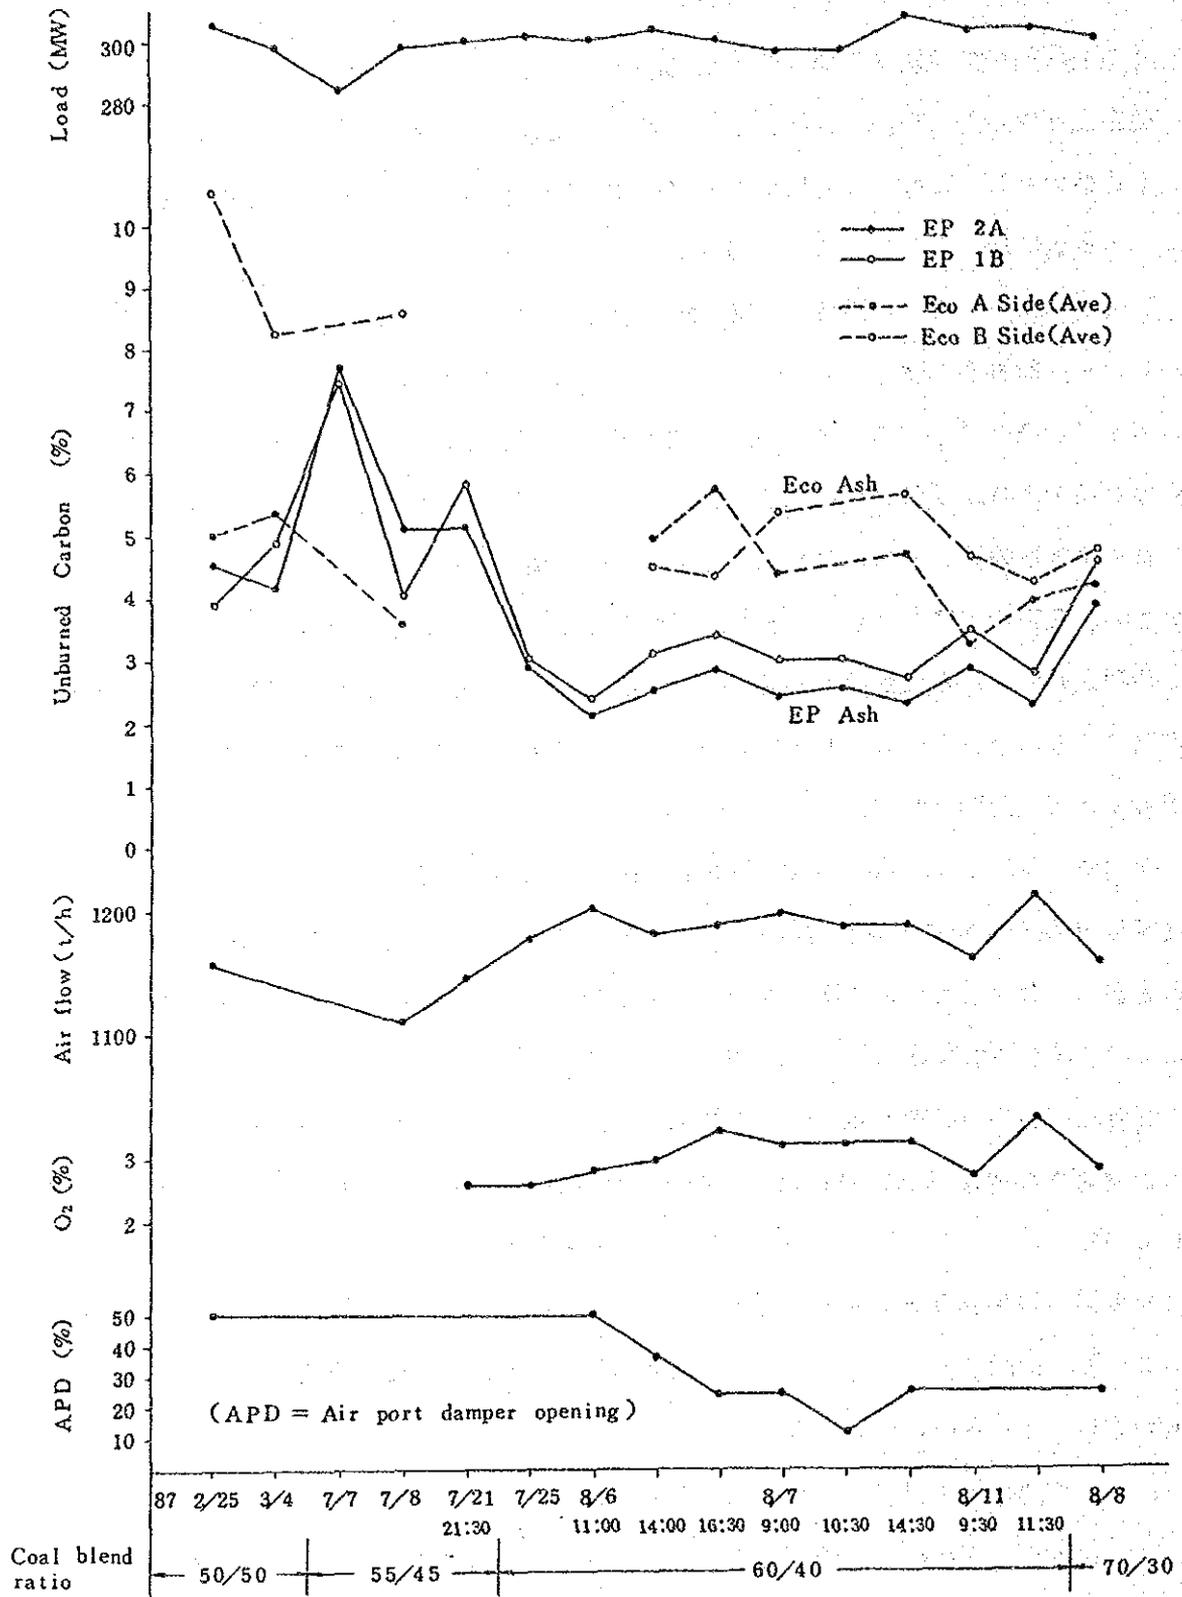
図 5 - 1 300MW負荷時のEP灰末燃分 (A, B, Cミル運転時)

- a. 負荷300MW到達直前に節炭器ホッパのB側 (#3,4ホッパ) で灰のクロッキングが発生した。(今回クロッキングした灰は従来のものより柔かく破碎は容易であった。) 節炭器ホッパ内部を点検したが多量の火の粉(燃焼灰)が落下している。
- b. 燃焼調整のためO₂の増加を考えたが、この時点で過熱器(SH)スプレー弁も全開となっており、やはりA,B,Cミル上段使用では蒸気温度制御に無理があるとして、この混炭比での燃焼調整を断念した。

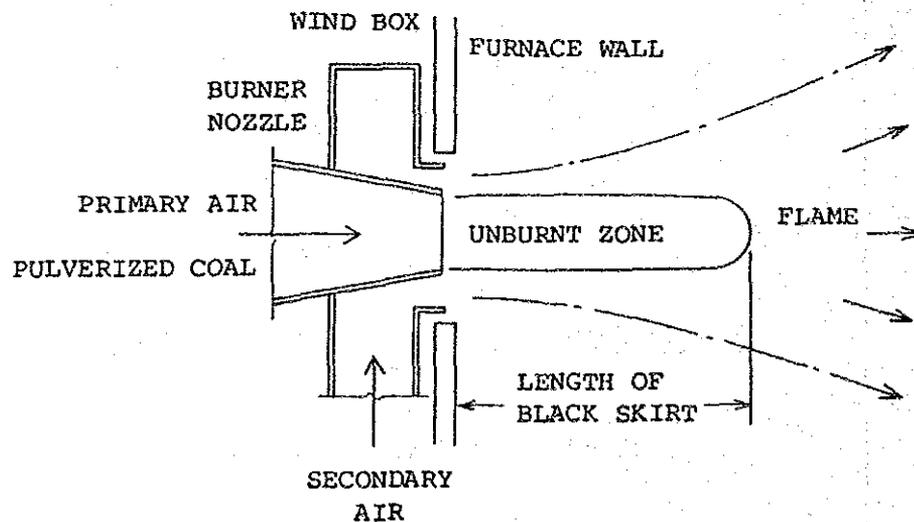
図 5 - 6 ブラックスカートの定義

図5-5において、燃焼調整前のブラックスカート長さと負荷の関係を観察すると、良好な燃焼状態でのブラックスカートの長さは50cm以下となる様である。

200MW出力での状況は、下段より上段へと火炉の熱負荷に比例した形となっており、225MW~280MW出力までは燃料の増加と共に伸びている。しかし、ここで注目すべきはB段バーナが220MW出力を超えると長さが短くなっていることである。

次に燃焼調整を、2次空気量の増加策としてエアポートのダンパを閉めて、風箱の風圧を上昇した。その結果として、図5-5の燃焼調整（後）のデータを得た。

火炉A側においては、ブラックスカートを全段50cm以下に保持すると共に、B側においては、C段の着火点を上段と同様にすることに成功している。なお更に燃焼を良くする方法としては、最下段（Dミル）を運転し、火炉燃焼点を下げて、火炉下部の燃焼のデッドスペースを狭くすると、最下段の雰囲気温度を高く保持することになり、下段バーナの燃焼安定化の助勢を行うとともに、全段バーナの着火安定をはかることができる。
