フィリピン共和国
カリラヤダム修復計画
事前調査報告書

1985年7月

国際協力事業団

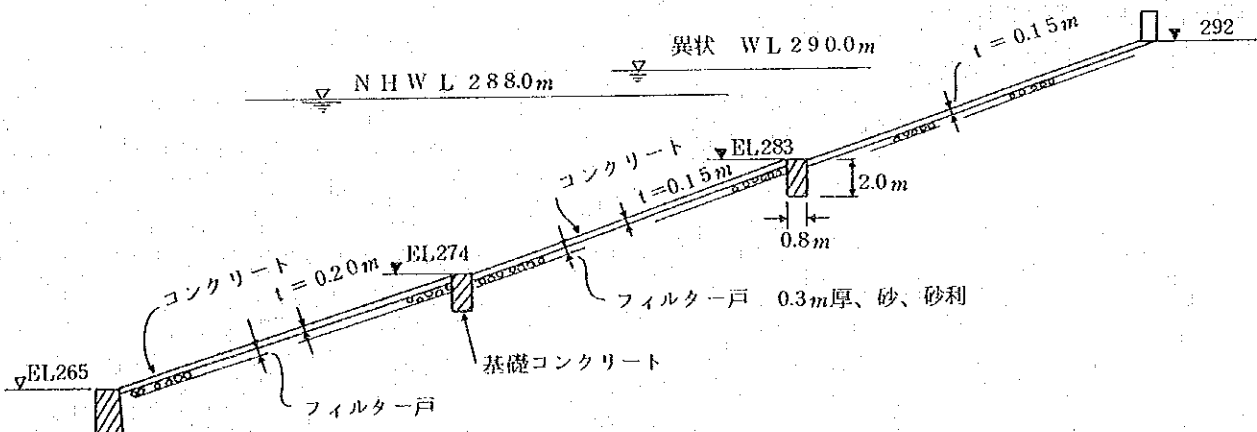
JICA 保存資料 #4 (C-5-8) より上流面コンクリートの詳細が判明した。

- コンクリートスラブ厚 上部 15 cm 下部 20 cm
- スラブ基準寸法 6.75 m × 6.75 m
- フィルター層 砂, 砂利 0.3 m厚
- 基礎コンクリート EL. 283 巾 0.8 m × 高 2.0 m
274 0.8 × 2.0
265
- スラブ鉄筋 $\phi 3/8''$ (9 mm) 横 60 cmピッチ 縦 30 cmピッチ
- 構造継目には止水鉄板 #22 G.L.

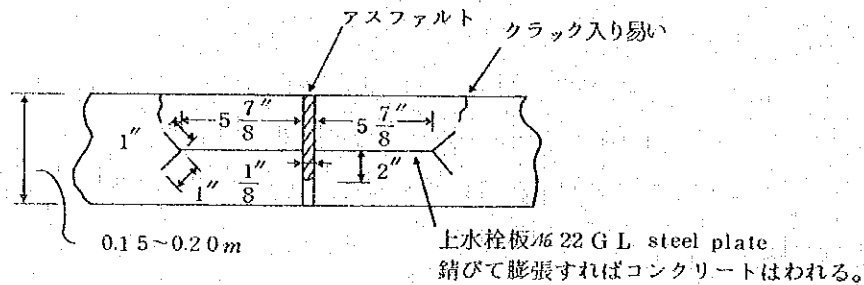
継目詳細

主なクラックは構造継目を中心として発生している。継目の埋込み止水鉄板は完全に腐蝕し波浪、水位の変動などにより背面のダム土質材料の流失が長期間に亘っており、コンクリートの破損、クラックの増大へと発展したもので、貯水池へのダム上流側地中に起因する可能性は少ない。

- ① 主なクラックはコンクリート版の構造継目を中心として発生している。
- ② 継目に埋設されている止水鉄板は完全に腐蝕しなくなっている。
- ③ コンクリートの表面は骨材が露出し、風化老朽化が進んでいる。
- ④ クラックの水中写真および貯水位以上の肉眼調査よりは、クラックは新しいものとは見えない。
- ⑤ Karayaan 揚水 P/S 運用後の貯水位は HWL 近くの WL 286 ~ 289 で運転され、最大低下 Speed は約 0.9 m/6 時間であり、一般の揚水 P/S に比べれば小さい。
カラリヤ貯水池とラグナ湖の水位は JICA 保存資料 #29 参照。
- ⑥ 構造継目の開きは一般のクラックに比べ大きいので、また止水鉄板の周辺は鉄板錆の膨張や、コンクリート厚が薄いため、クラックが発生しやすく破損などを含め誇張され易い。
- ⑦ 破損継目部は波浪および水位の変動により、土質堤体材料が吸い出されコンクリート版の沈下を進める結果となっている。原設計では 30 cm 厚の砂, 砂利のフィルターが保護のため設けられている。

- ⑧ Karayaan揚水P/Sは将来増設する計画もあり、現在のコンクリート版破損状態は早急に完全なる補修が必要であることは間違いない。

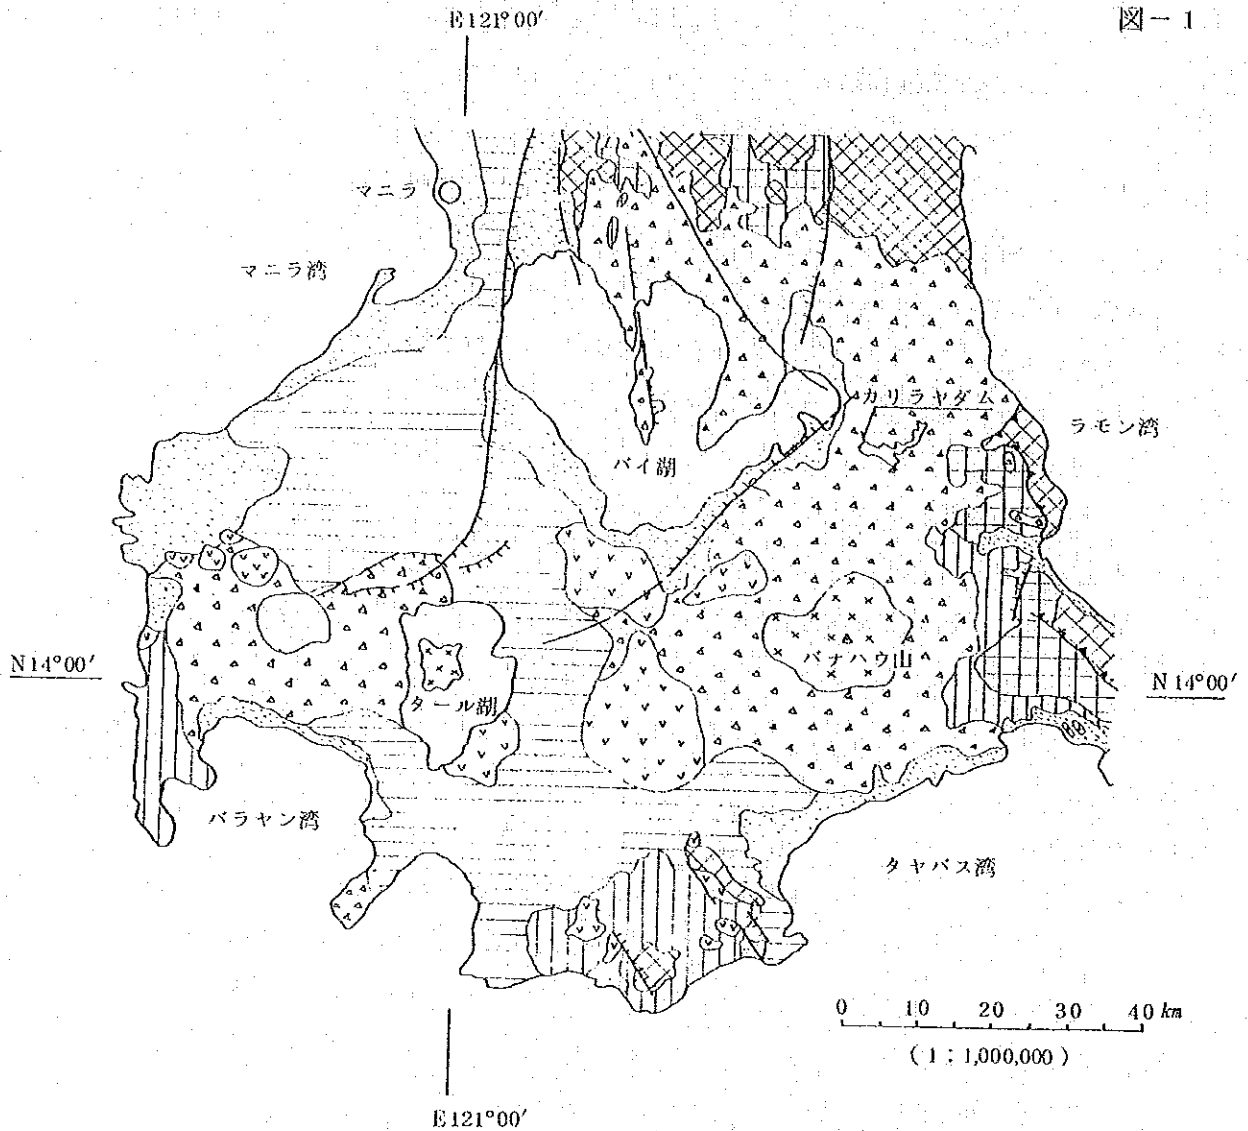
図-1

カリラヤダム、及び貯水池域は、バイ湖 (LAGUNA DE BAY) 東岸の標高 300 ~ 350 m の台地状の山地よりなる。この山地を構成する地質は、“Bureau of Mine (1964) : Geological Map of The Philippines”, 及び “Bureau of Mine (1982) : Geology and Mineral Resources of The Philippines, Vol. 1” 等の資料によれば、カリラヤダム南方 25 km に位置するバナハオ火山 (Mount. Banahao, 標高 1875 m, 現在は火山活動なし) に由来する新第三紀鮮新世~第四紀の火山噴出物よりなる。この火山噴出物は、主に火山砕屑岩、及び安山岩~玄武岩熔岩よりなり、バナハオ火山周辺から Bay 湖をとりまくようにその東岸~北岸にかけて広く分布し、定高性のある熔岩台地状の山地を形成している。(図-1 参照)。
