マレーシア国
電気通信事情調査報告書
(電気通信サービス改善に係る諸勧告)

昭和59年11月

国際協力事業団
派遣事業部

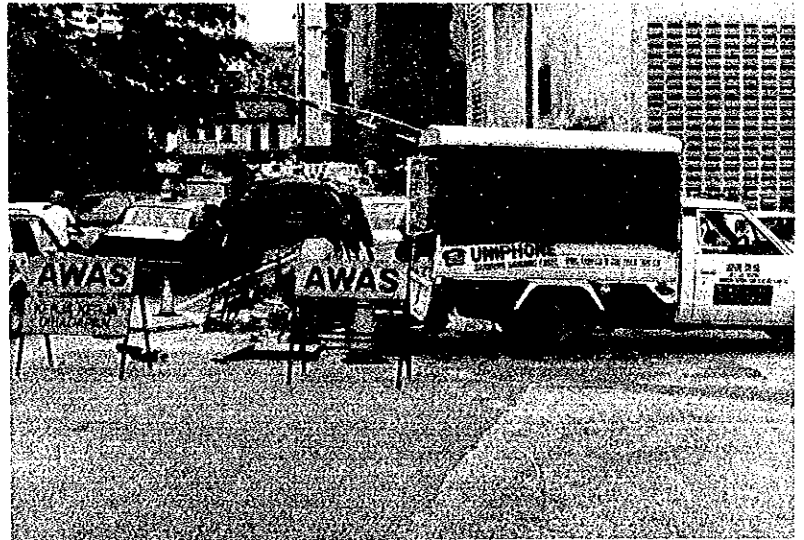
マンホール築造工事
ダクトソケットを用いず鋼管を切断して
ダクト口を造る。

- (1) マンホールダクト口は図6.3に示すように亜鉛メッキ鋼管を切ったまま使用するため、切断面のエッジでケーブル布設時にケーブルに損傷を与え易い形になっている。切断に要する労力や資材の節約等も考慮し、新設マンホールに対するダクト口の左官仕上げ(セメントモルタル使用)またはダクトスリーブの使用を勧告するとともにダクトスリーブの資料をJTM幹部の要請により送付した。

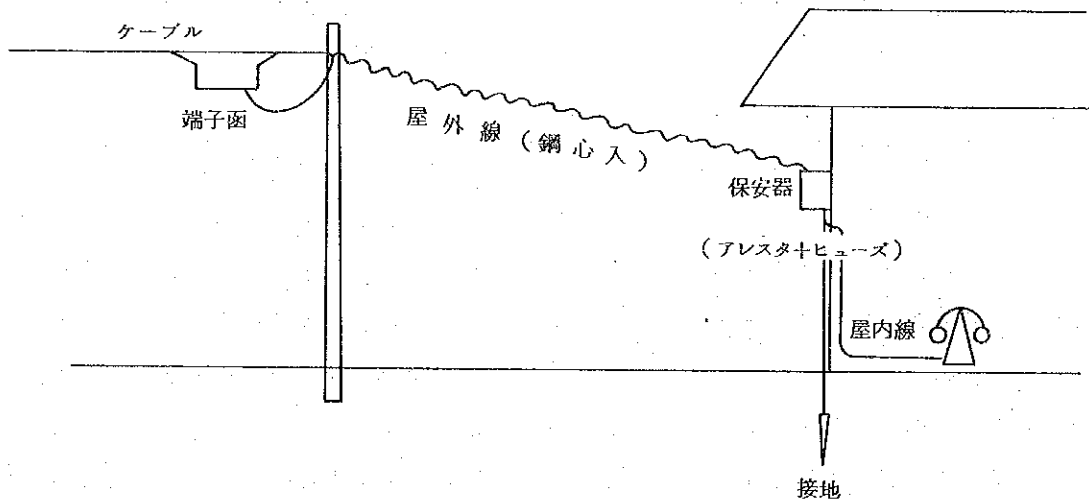
図 6.7 N T Tにおける加入者保安設備

- (1) J T Mにおける加入者保安設備は図 6.6 に示すように N T Tにおけるもの(図 6.7)と異なり、端子函の中にアレスタのみとりつけ1本のアースを電柱のところとってある。
