### 3-5 土木施設の被害および機能障害

補 1980年10月10日エル・アスナム地震

(1) ライフライン施設の被害調査票

建設省 土木研究所

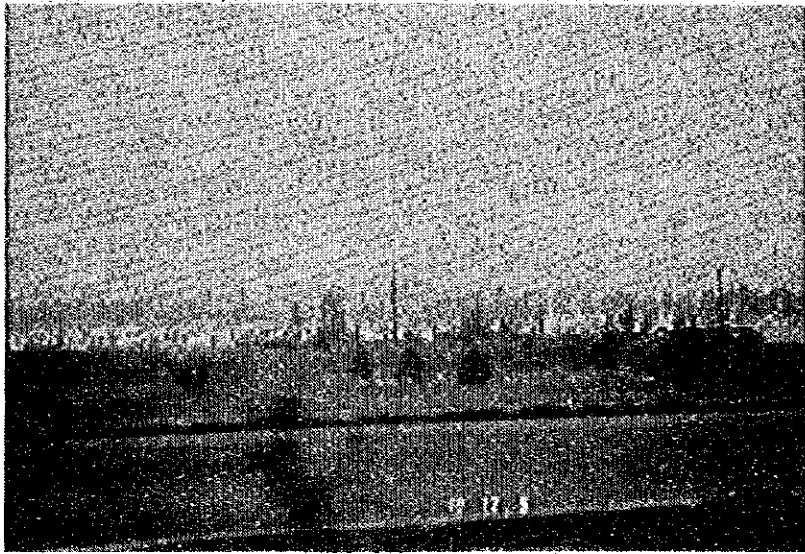
写真 1

- 写真 1. 罹災者のためのテント村(エル・アスナム市近郊)
2. # (エル・アスナム市内)
3. # (ウェッド・フォッダ市内)
4. 地震によって生じた断層(ウェッド・フォッダ市)
5. # ( # )
6. # ( # )
7. # (ベン・ラッシド村)
8. 弾性波速度の測定地点(製粉工場,  $V_s=230\sim 240\text{ m/s}$ )
9. # (シェリフホテル,  $V_s=260\text{ m/s}$ )
10. # (住宅団地,  $V_s=210\text{ m/s}$ )
11. 弾性波速度の測定装置
12. 弾性波速度の測定地点(シェリフ川河岸  $V_s=300\sim 350\text{ m/s}$ )
13. # (セメント工場  $V_s=110\text{ m/s}$ )
14. シェリフ川に架る被災した橋(エル・アスナム市)
15. # (一車線規制)
16. # (支柱部)
17. # (斜材)
18. # (床版)
19. # (断層近傍)
20. # (橋脚は無被害)
21. # (橋台の沈下)
22. # (PC桁の横ずれ)
23. # (横ずれ70 cm)
24. 運行されている鉄道
25. 跨線橋の被災した橋台の仮り復旧の状況
26. 跨線橋の交通止め
27. 目地が開いた程度の重力式コンクリートダム(高さ105 m, 断層から約20 km に位置する)

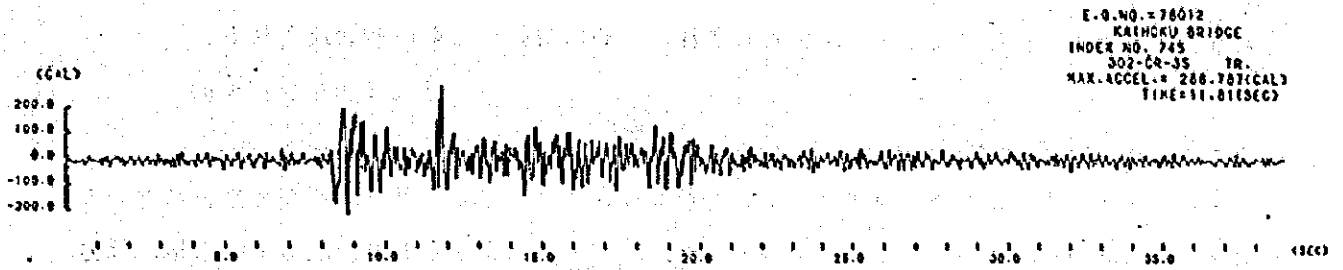
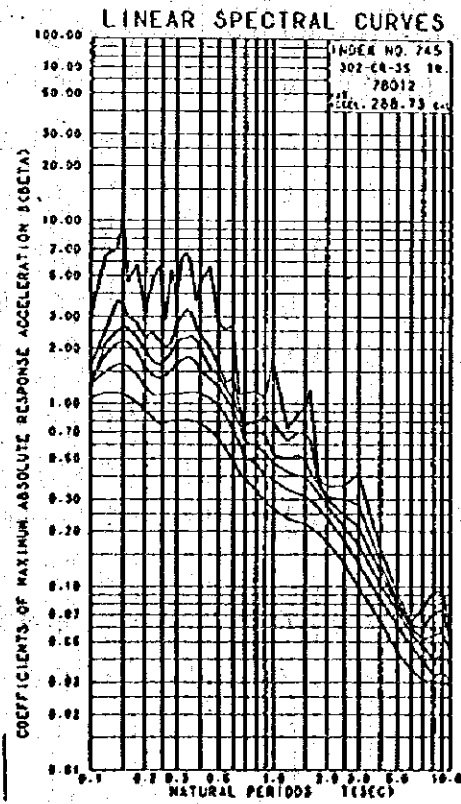
図 3.24 地震動波形および地震応答スペクトル

応答解析計算の結果はつぎのとおりであった。

- i 橋の一次の固有周期は上部構造と下部構造を剛結した場合は0.1秒より短かく、バネで結んだとした場合には1~2秒程度となる。
- ii バネで橋台と結んだとした上部構造の端部の変位は6~12cm程度である。
- iii 応答加速度は上部構造の端部で700~800galである。

この計算結果からは本橋に生じた水平移動量約70cmは説明しにくい。上下部構造が剛結されている状態が地震動によって急激に解放されたために滑動したものと推定される。
