3-5 Dégâts sismiques et troubles fonctionnels des équipements

3-7 Exemples et analyse des dégâts sismiques des ponts pour routes

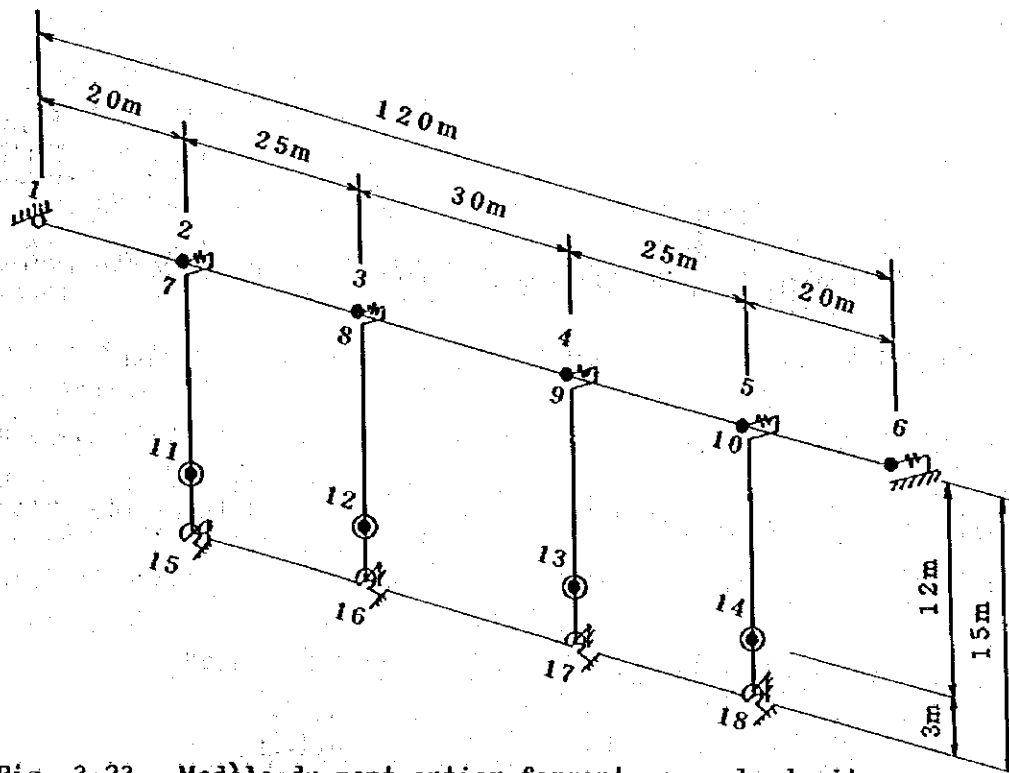
Fig. 3-23 Modèle du pont entier formant un angle droit avec l'axe du pont

Nous avons effectué l'analyse de réponse sismique sur ce pont. Les conditions préalables pour l'analyse ont été comme suit: Considérer

- i la structure supérieure comme un bâton rigide,
- ii en caisson la fondation de la partie inférieure,
- iii la structure supérieure soutenue par 2 butées et par 4 piles,
- iv une extrémité de la structure supérieure encastree à une butée, l'autre extrémité et une butée ainsi que la structure supérieure et les piles reliées par des ressorts imaginaires correspondant à la force de frottement (voir la Fig. 3-23).
- v le coefficient d'affaiblissement de 0,05,

- i) Le premier cycle particulier du pont est de moins de 0,1 seconde si la structure supérieure serait liée rigidement à celle inférieure et d'environ 1 ou 2 secondes si ces 2 parties seraient reliées avec un ressort.
- ii) Le déplacement de l'extrémité de la structure supérieure serait d'environ 6 à 12 cm. si elle serait reliée aux piliers avec un ressort.
- iii) L'accélération de réponse serait de 700 à 800 gal à l'extrémité de la structure supérieure.

Le résultat de ce calcul n'explique pas bien la valeur de déplacement horizontal d'environ 70 cm. Il est à supposer que ce glissement résulte de la libération brusque de l'état de fixation rigide des structures supérieures et inférieures.

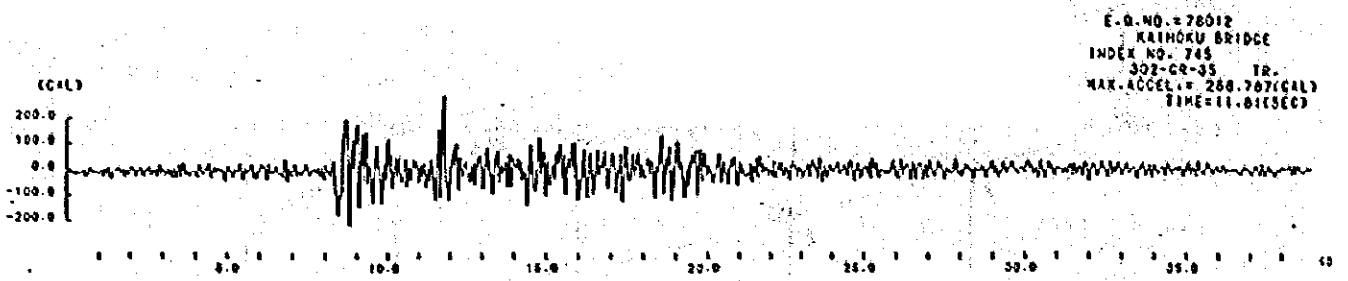
a) Mouvements sismiques (Numéros d'index 743, 744 35 745)

- vi) les secousses sismiques égales à celles très fortes des environs de la zone hypocentrique du tremblement de terre survenu au large de la préfecture Miyagi-ken, en 1978 (accélération: 289 gal. voir Fig. 3-24)
- vii) la direction d'où viennent les secousses formant un angle droit avec l'axe du pont.
