5-5 Qualité du béton

Voici ci-dessous le résultat des examens effectués sur des carottes de béton recueillies à l'usine de meunerie SEMPAC et au grand ensemble de l'est de la ville d'EL-ASNAM.

5-7 Etudes de la résistance de l'usine de meunerie SEMPAC

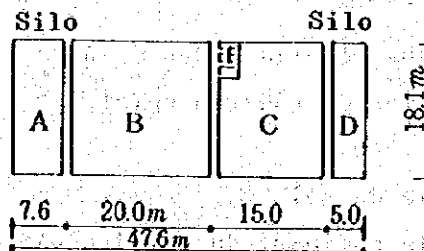
1) Diagnostic de l'usine de meunerie

Bâtiment à 5 étages

Hauteur de l'avant-toit : 30,4^M.

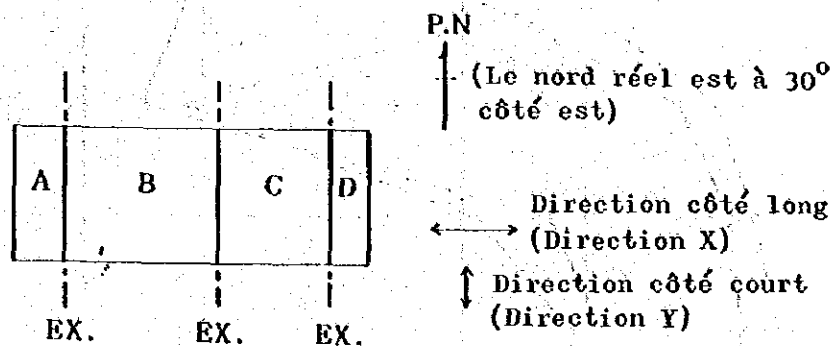
b) Cycle des bâtiments

E-W	N-S
A	0,40 SEC	0,28 SEC
B	1,10	1,10
C	1,10	0,85
D	0,60	0,80

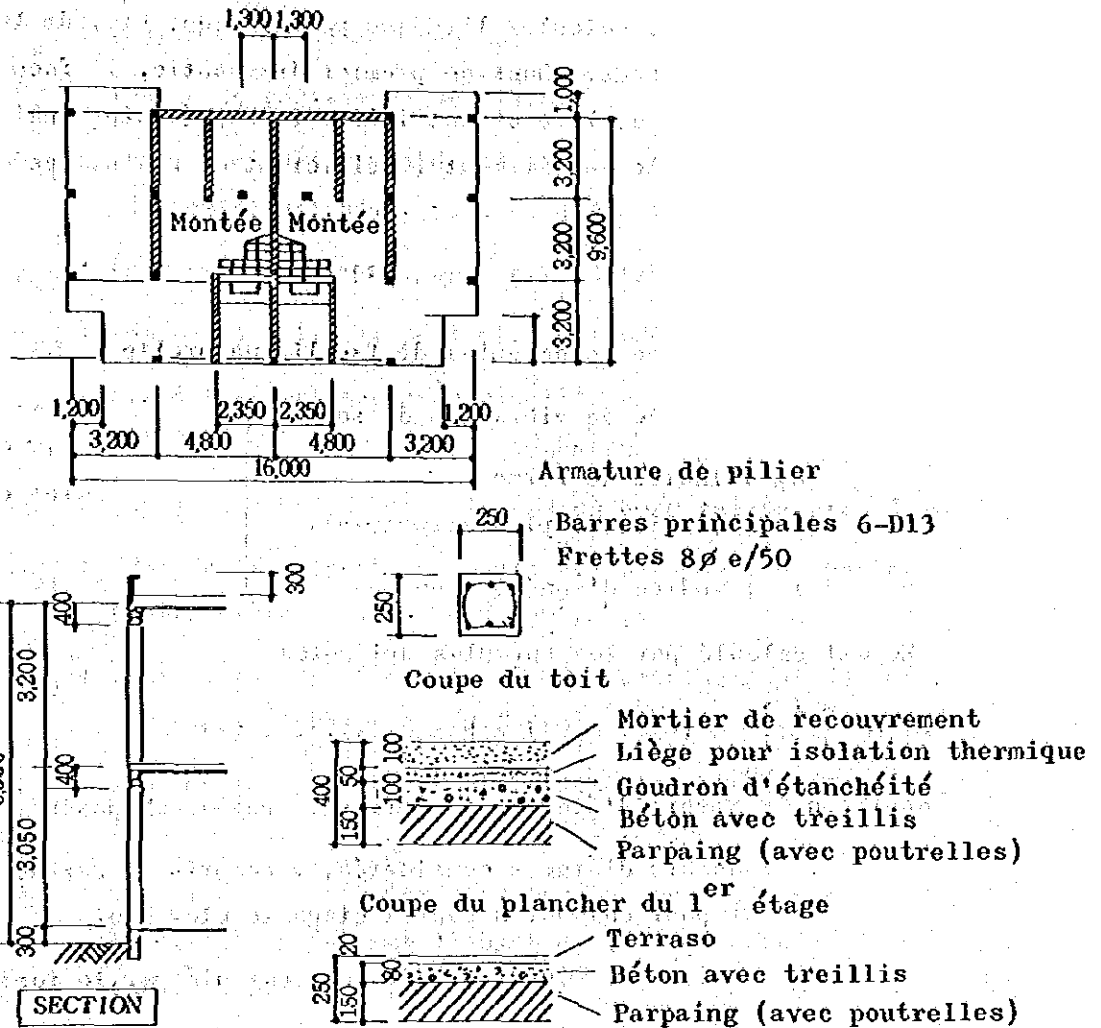
Fig. 5-7

$$(W = 350 t, K = 33 t/cm, T = \frac{1}{5} \sqrt{\frac{W}{K}} = 0,65 \text{ sec. })$$

Les effets des murs en parpaing n'étant pas pris en compte dans la valeur de calcul, la valeur des mesures réelles est un peu plus grande.

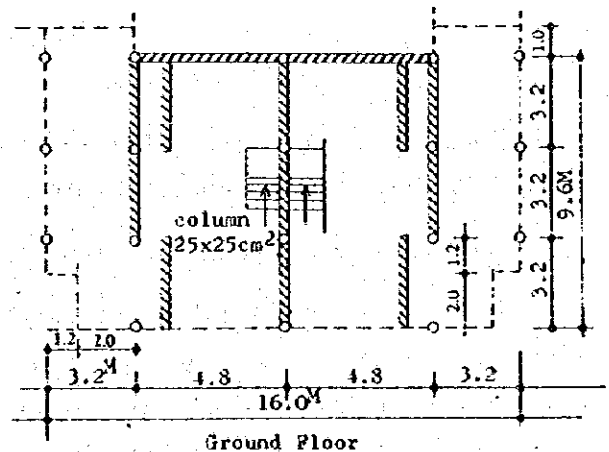
Seismic Evaluation (1st Evaluation of a Prototype House Method)

2) First Floor

Observed Periods: 0,4 ~ 0,6 sec.

Observed periods are a little shorter than the calculated period, because of no consideration of concrete block walls.

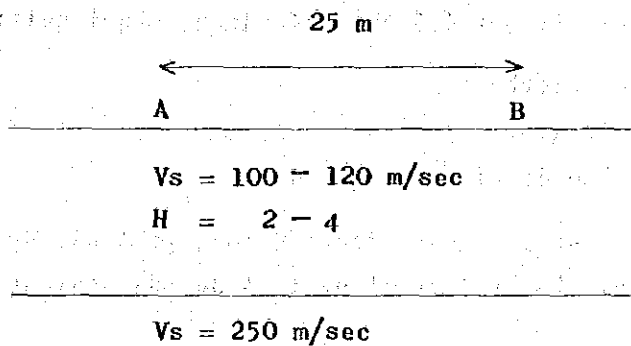
L'inspection de terrain était accompli de façon à obtenir les propriétés du sol à cinq emplacements particuliers à El-Asnam. La méthode employée est la méthode de détection par cisaillement d'ondes qui donne les propriétés élastiques des sols et fournit les informations utiles au microzonation. Les analyses préliminaires à l'enregistrement observé ont donné un cisaillement d'onde d'une vitesse de 250 à 120 m/sec pour la surface proche du sol. Bien que l'expérience exécutée à l'usine de la Cimenterie d'El Sly, le calibre suivant du sol a estimé des enregistrements obtenus sur la surface du sol comme il est démontré dans la figure cidessous.

V_s : vitesse de cisaillement d'onde

H : profondeur de la couche de surface
