**INFORME DE ESTUDIO DE SEGUIMIENTO**  
**SOBRE EL PROGRAMA DE INVESTIGACION PESQUERA**  
**EN LA REPUBLICA DE CHILE**

**MARZO DE 1988**

**AGENCIA DE COOPERACION INTERNACIONAL DEL JAPON**

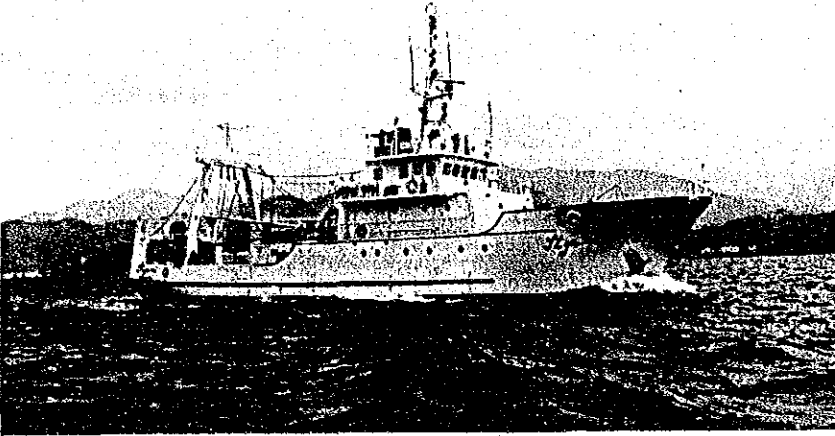
(2) 引き揚げ直後

Inmediatamente después del reflotamiento

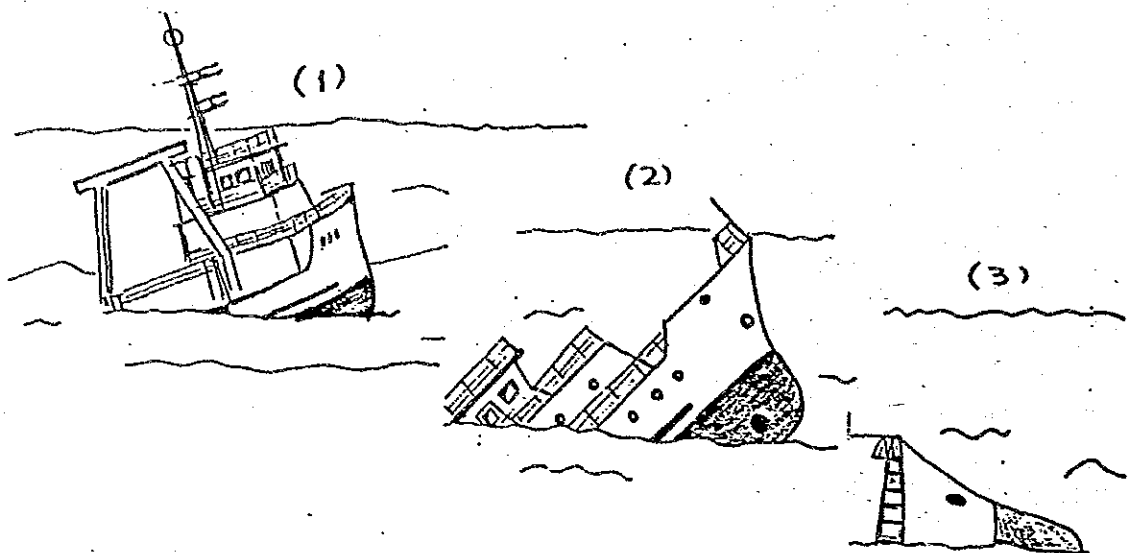
Se ofreció al equipo de investigación la cinta de video que contiene las escenas desde que se constatará que el buque Itzumi estaba en estado peligroso hasta que se hundió. La cinta de video se fotografió desde el muelle, y se tomaron las situaciones de hundimiento en el mar, como se ilustra a continuación, el buque Itzumi

se inclinó grandemente a babor por la popa y se hizo perpendicular finalmente volviendo la proa hacia arriba desde el estado que osciló en el vaivén de las olas.

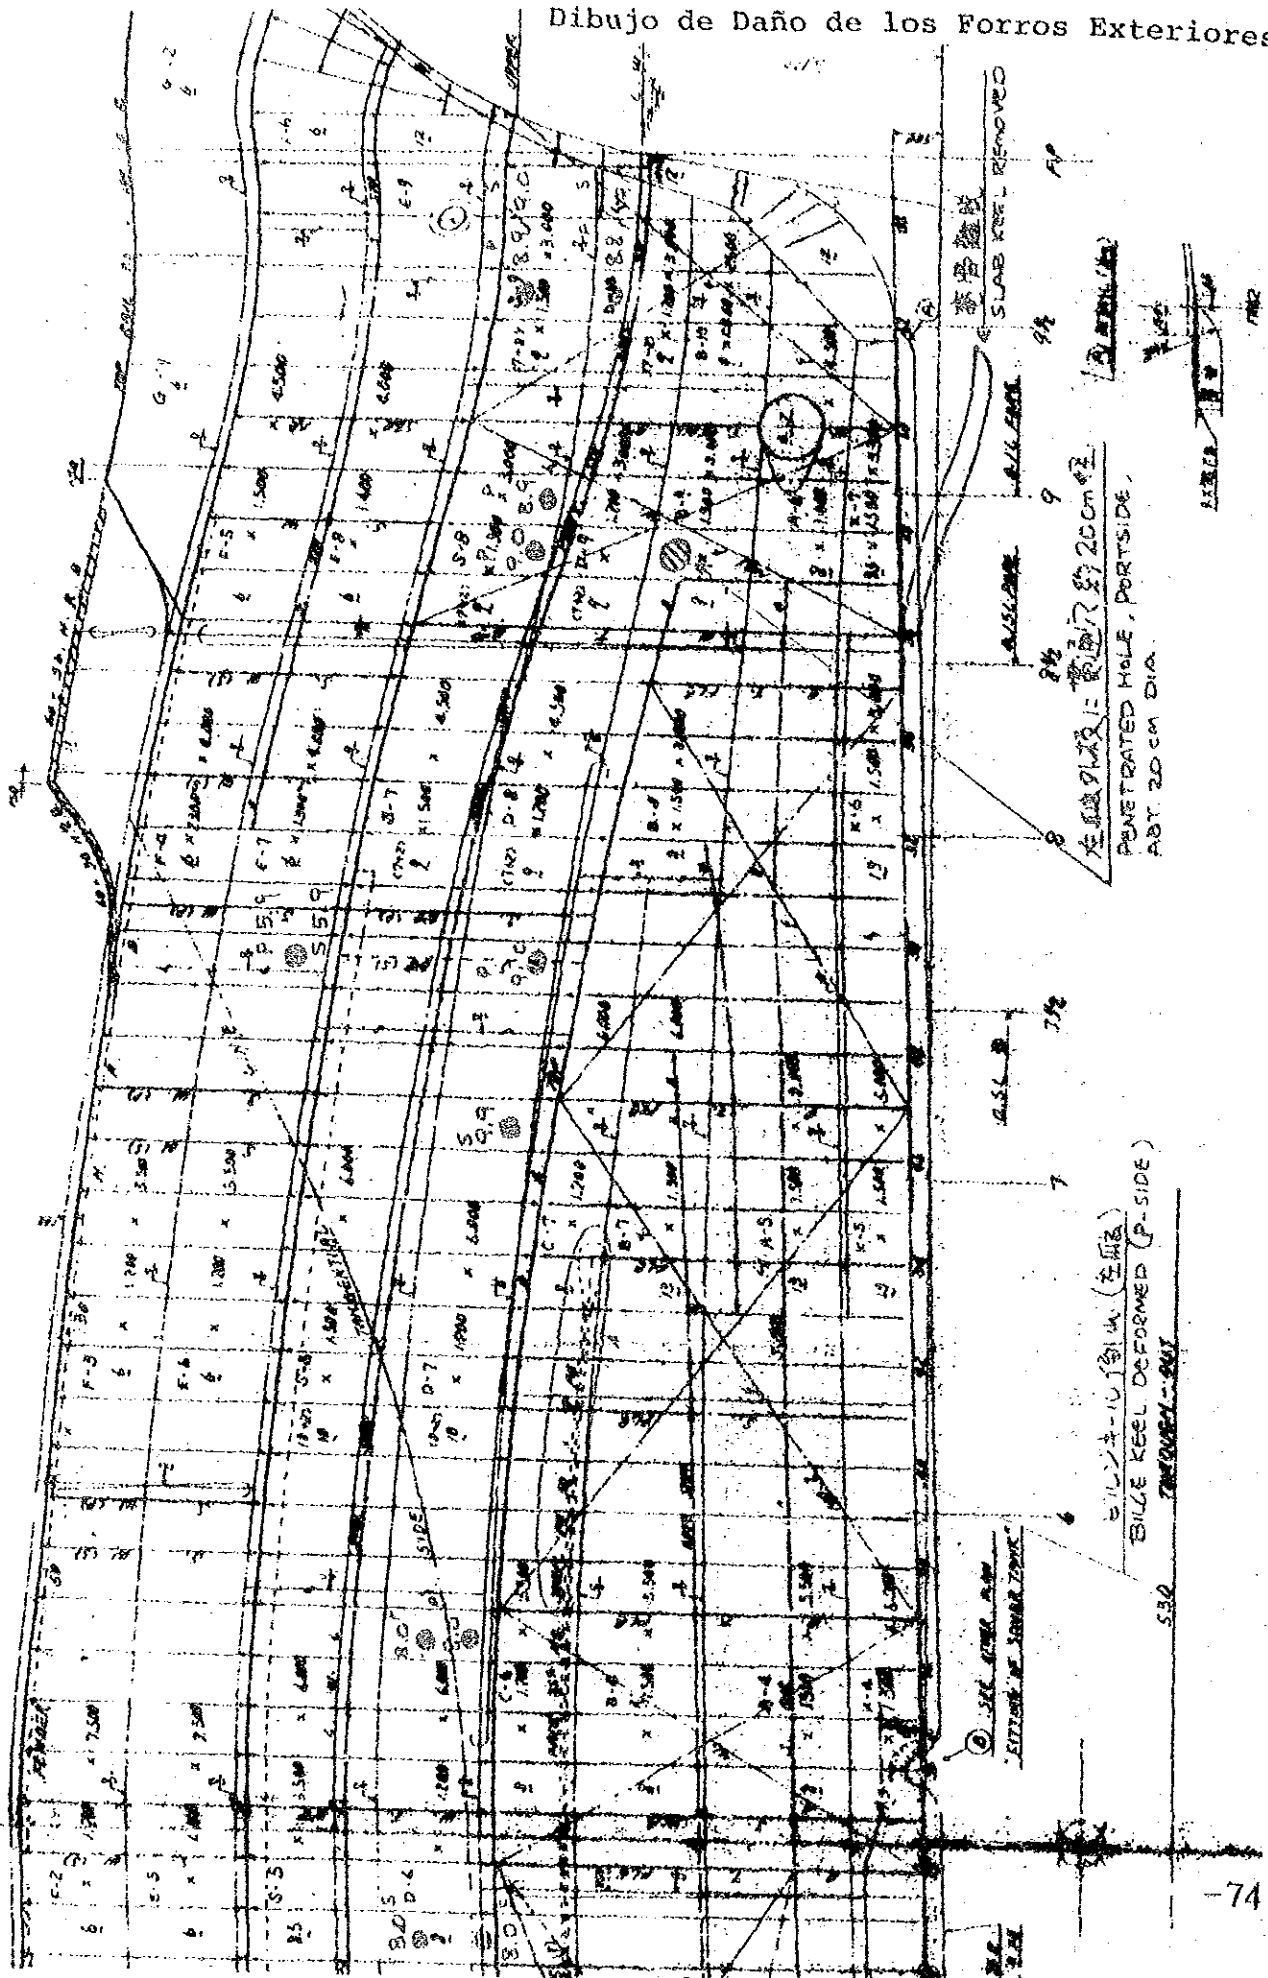
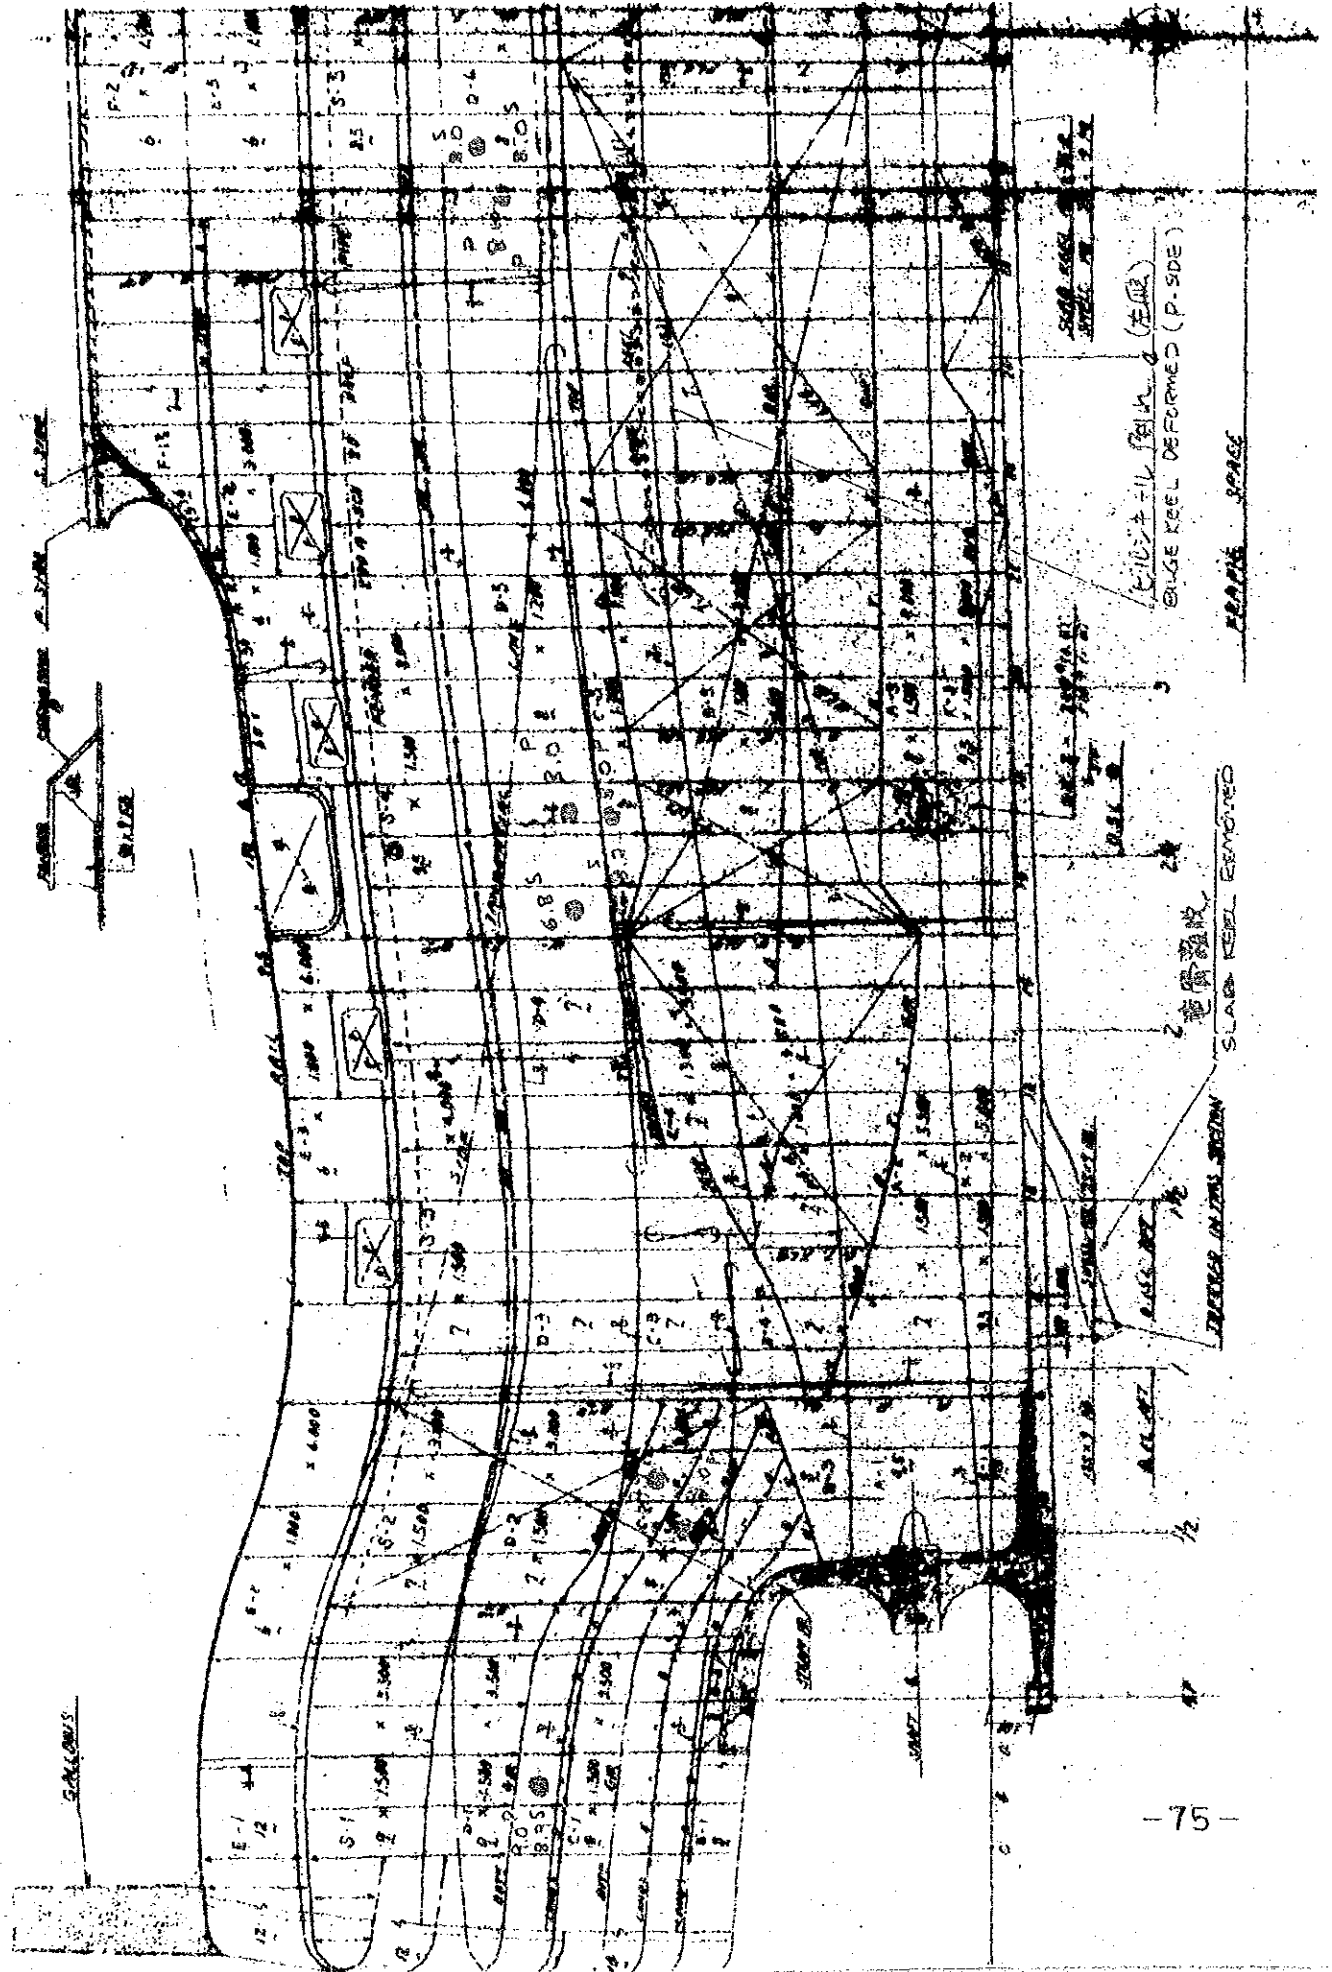
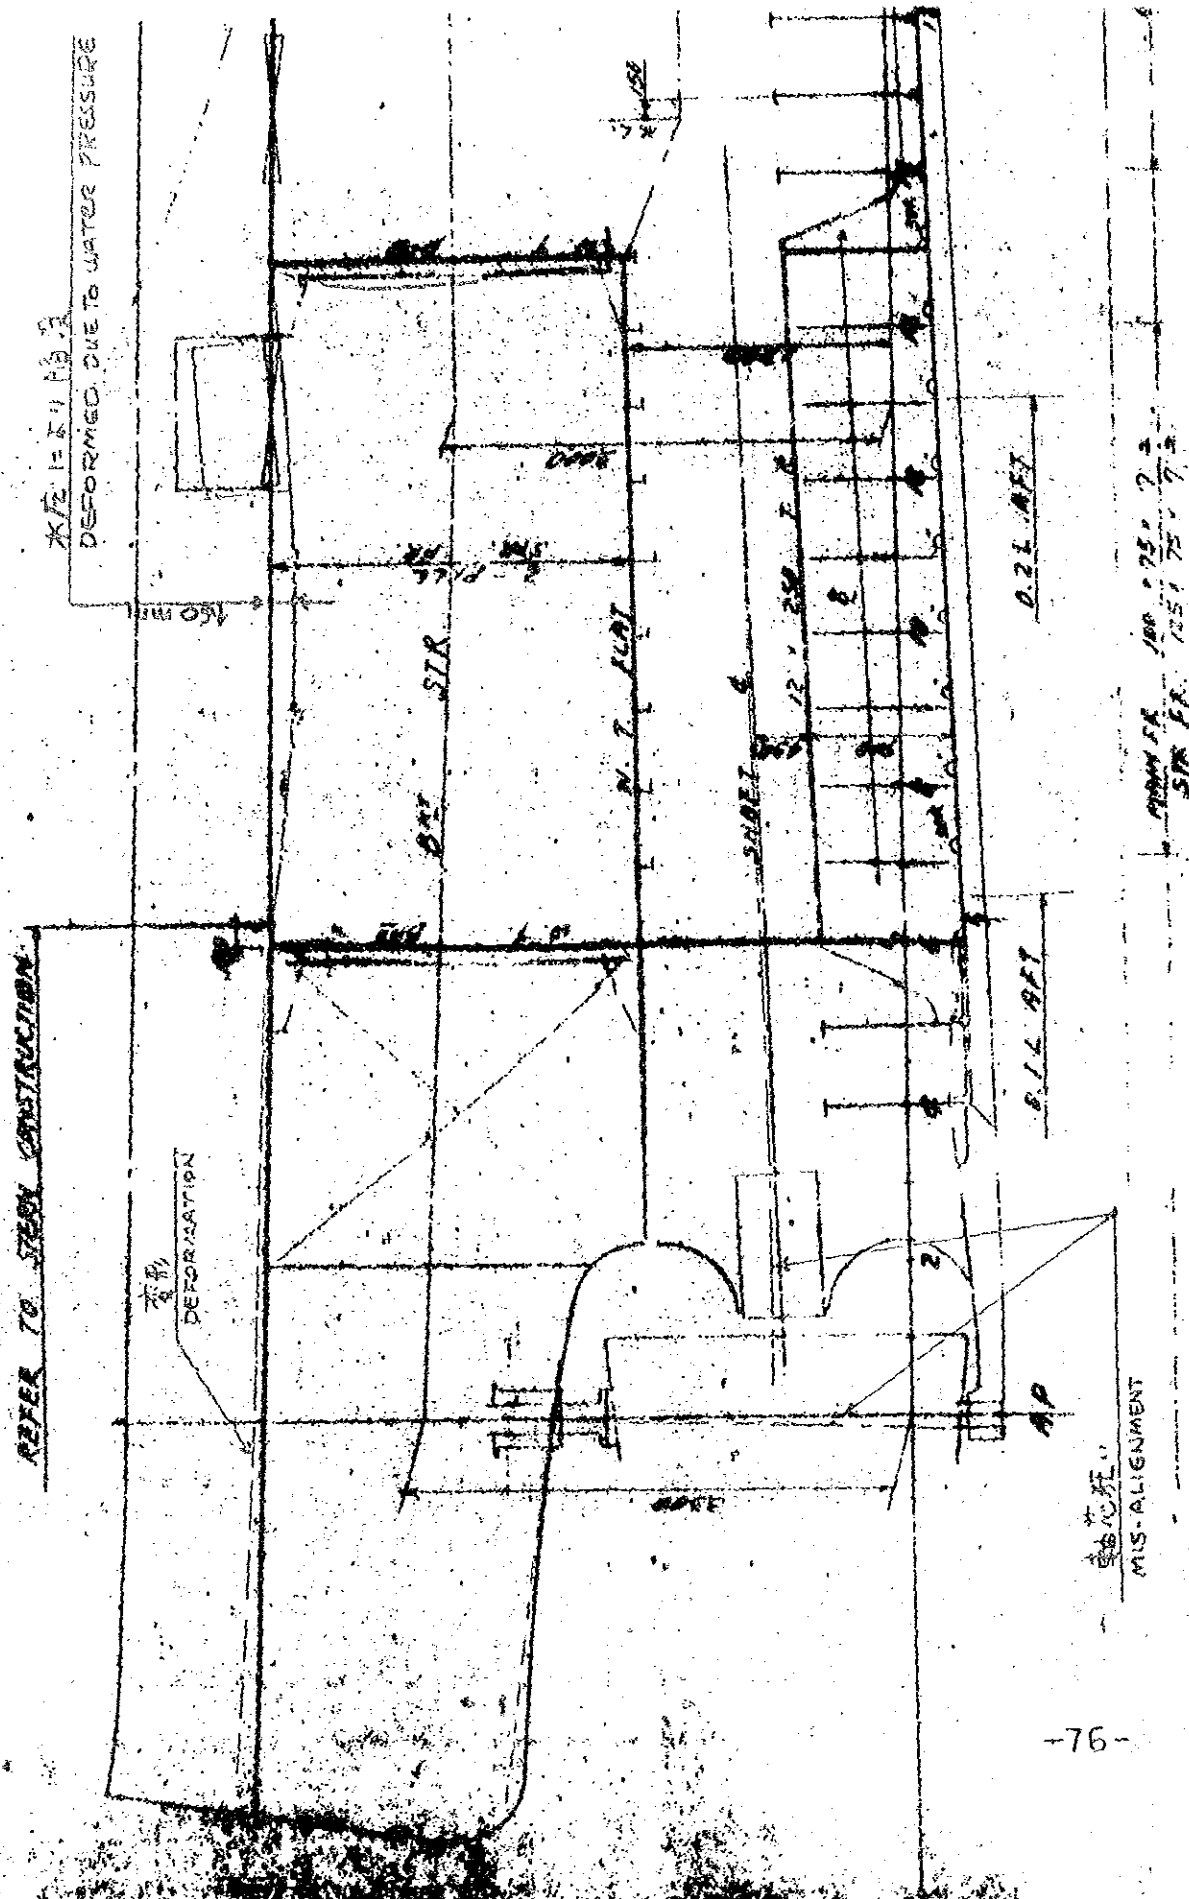
Dibujo de Daño de los Forros Exteriores

En el fondo del barco, se encontraron los siguientes daños mecánicos, pero son reparables en parte.

- Separación y daño encorvado
- Agujeros de penetración en los depósitos metálicos exteriores del babor en la sección de la popa, de aproximadamente 20 cm de diámetro
- Caída de la quilla de la sentina de babor

El daño del lado del babor sería debido a que el fondo del barco puso el babor hacia abajo.
