N-N灌漑

デモンストレーション・ユニット復旧計画

基本設計調査報告書

昭和63年5月

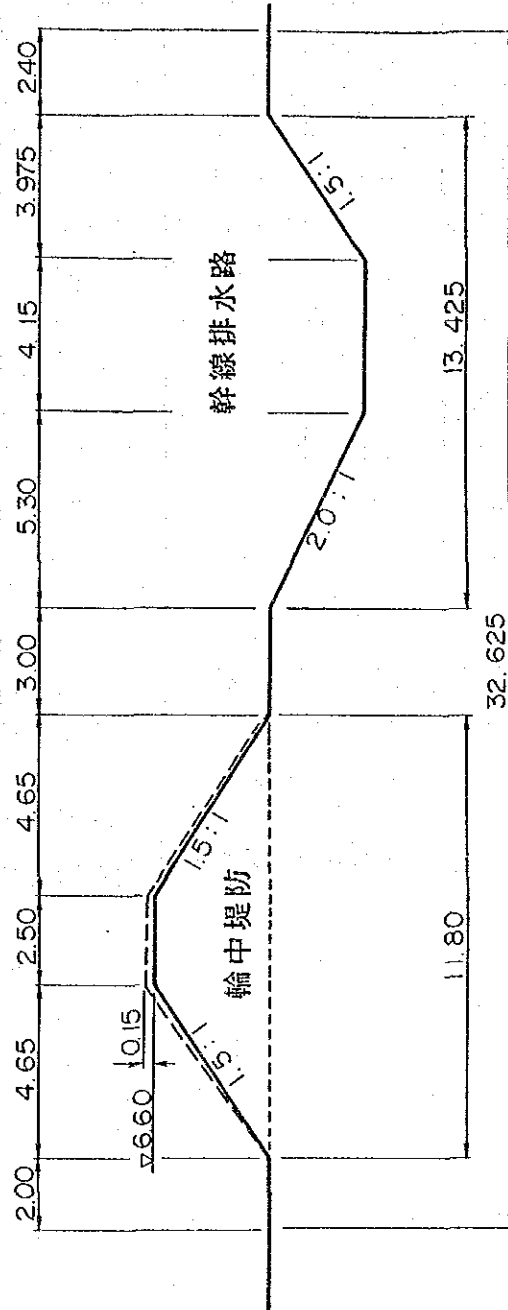
表 5-1-1 当初設計における輪中堤防の標準断面図

当初設計では、堤防の計画規模を1/10確率年に相当する高水位(H.W.L 6.2m)と定め、天端高をEL 6.60m(余裕高0.40m)とし、標準断面形状を図5-1-1に示すような幹線排水路と一体とした形状で計画された。

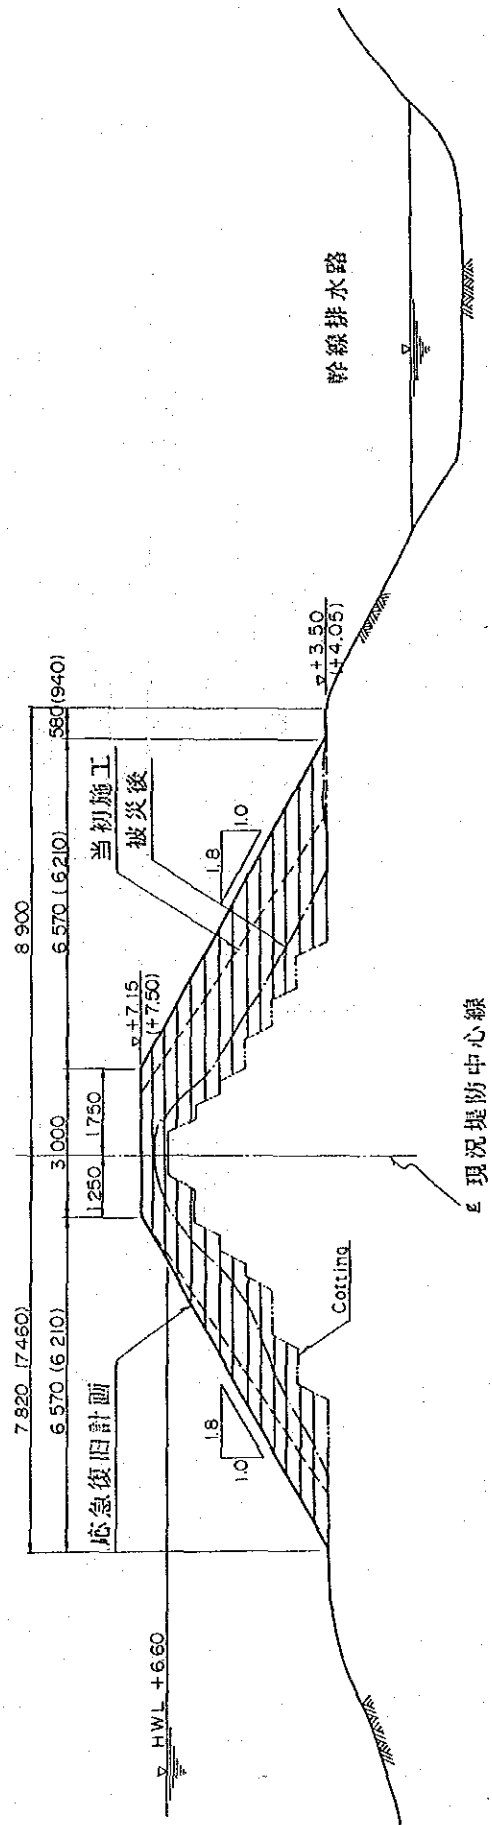
図 5-1-2 応急復旧標準断面図

輪中堤防は、ポンプ機場を起点としてGolakandail村まで8.3kmの延長がある。1987年8月の洪水は、4.3km地点で決壊をもたらした他、輪中堤防及び幹線排水路に多くの被害を与えた。特に4.0km付近より終点までの区間においてその程度が著しい。1987～88年の乾期においては我が国の無償資金協力により被害の著しい部分について、1雨期の洪水を防御することを目的として応急復旧工事が実施されている。被害の比較的軽微なポンプ機場より4.0km付近までは、BWDBがIDAの資金を得て、我が国側の工事と整合する形状で独自の応急復旧工事を実施している。我が国側が実施している応急復旧工事の完成後の標準断面形状は図5-1-2に示すとおりとなる。なお、決壊部にたいしては、堤体下の浸透路長を長くするため、堤外地側に広く不透水性の被覆層（ブランケット）が設けられる。

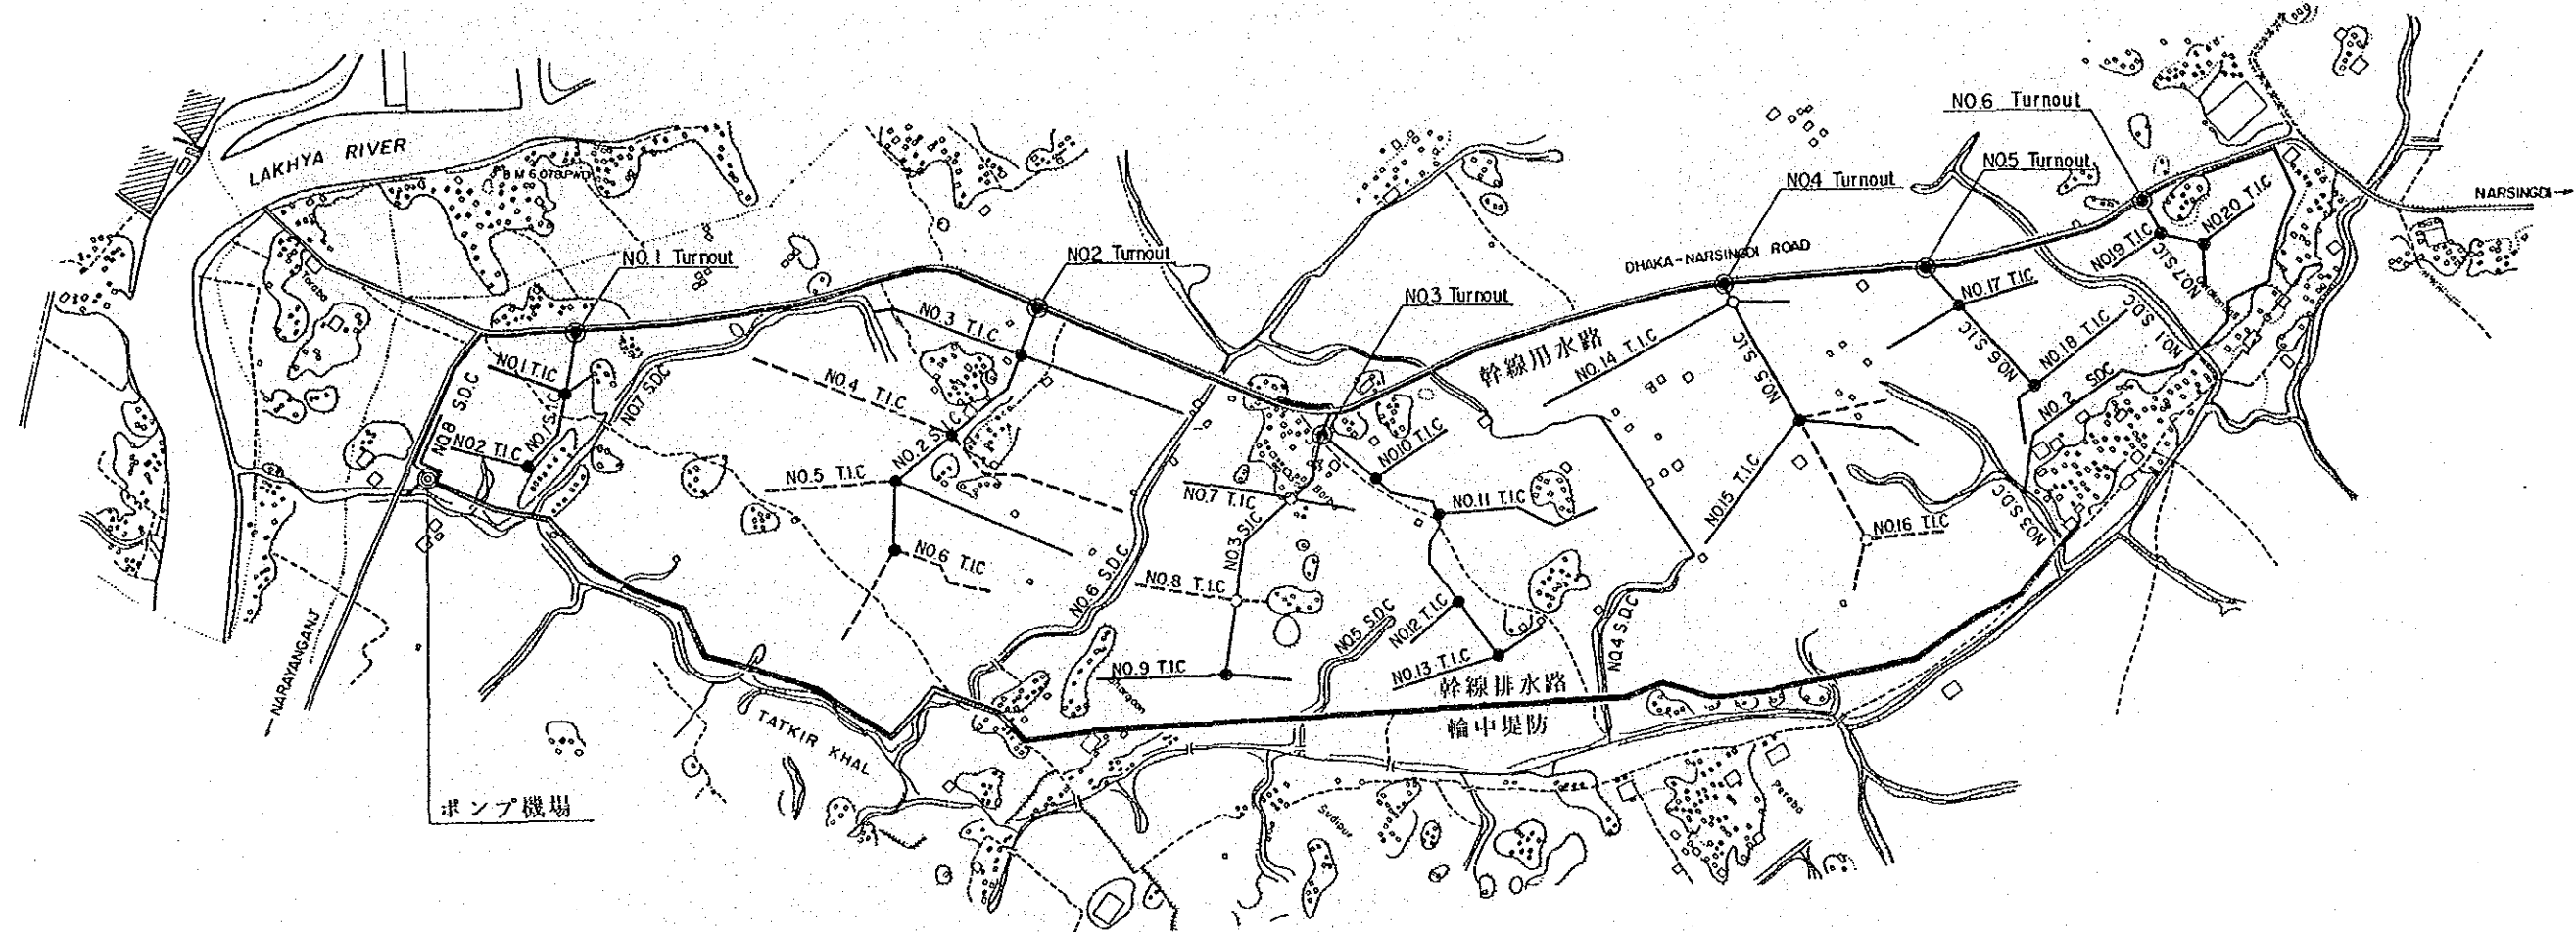
図 5 - 1 - 5 用・排水路位置図

3次水路及びこれより先の圃場への水路は、断面形状が様々で維持管理が十分に行われておらず、全体的に用水路としての機能が低下している。また、2次用水路から3次用水路への分水地点あるいは3次用水路から圃場水路への分水地点には、Division Box（分水量を調整する木製の板をはめ込む構造のコンクリート製の分水施設）が設置されている箇所がある。しかし、これらの中には壊れているものや敷高が水路敷高と整合していないものも数多く有り、分水機能を十分に発揮していない。したがって、末端水路まで用水を円滑に供給するためには、3次用水路、圃場水路及び分水施設の再整備等全体的な改善が必要であろう。

幹線排水路を除く他の排水路は、一部建設された区間（Golakandail 村沿いと、ポンプ機場付近のD-N道路沿いの排水路）もあるが、元来、当地域の在来河川や在来水路を排水路として利用しているため、断面には十分な余裕がある。

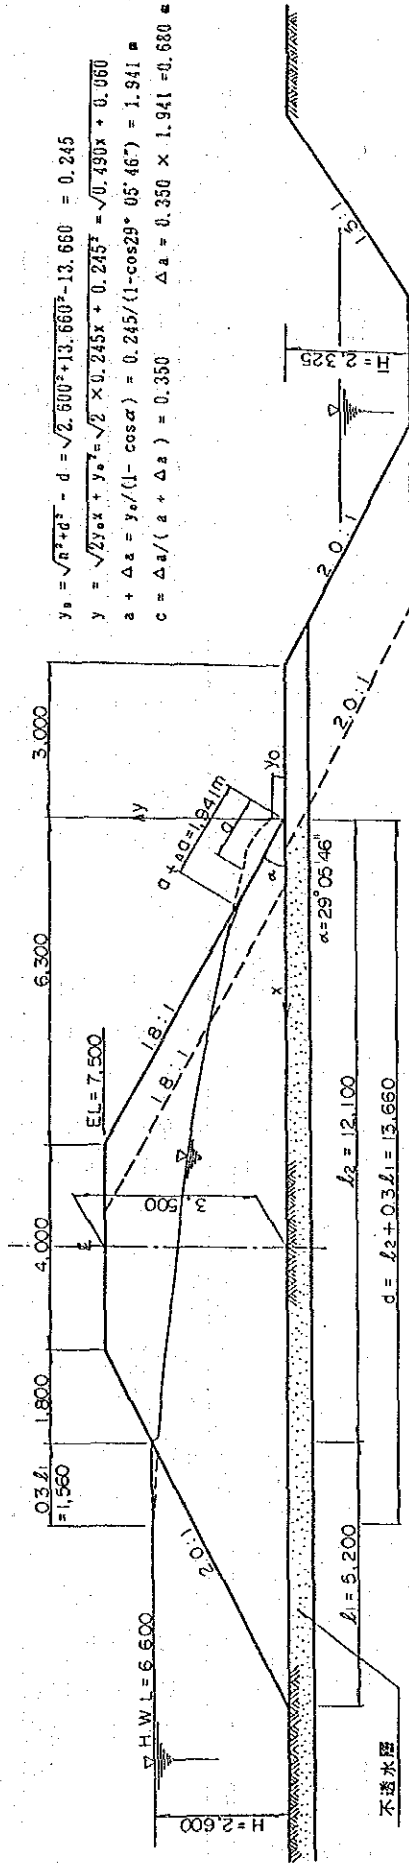
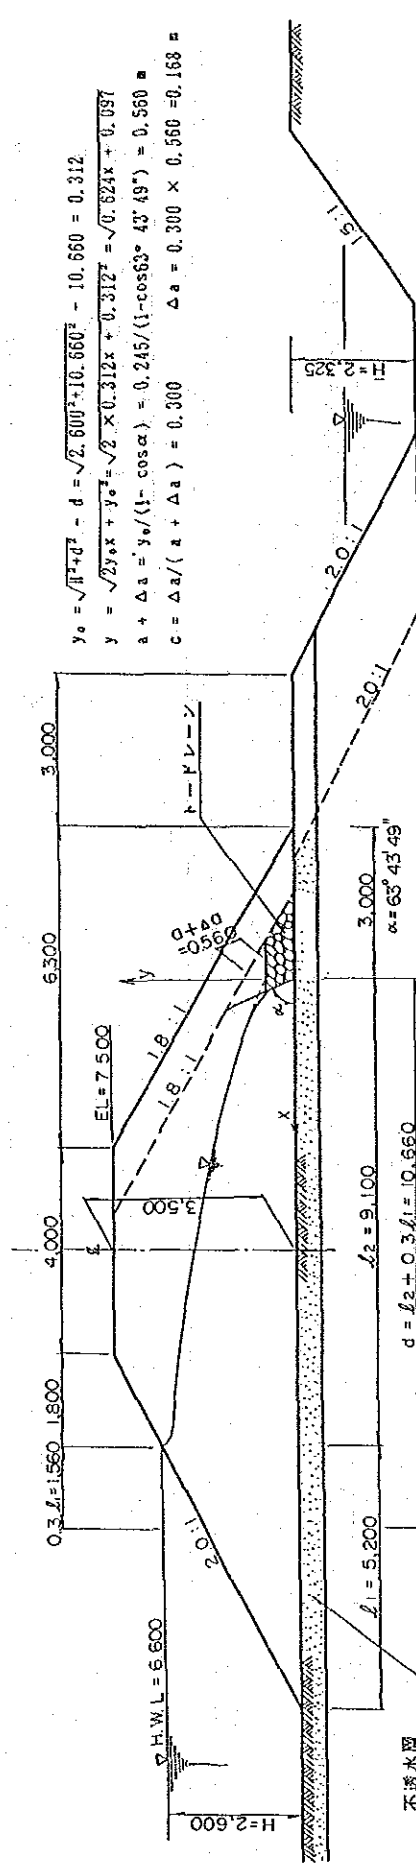
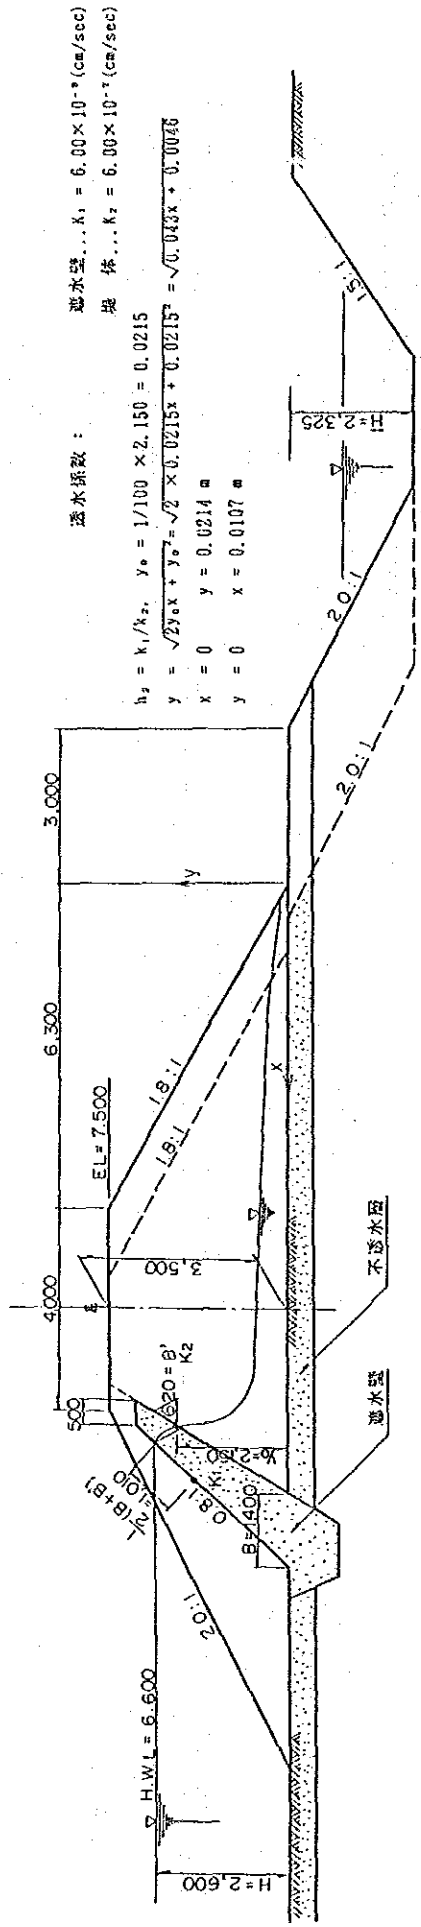
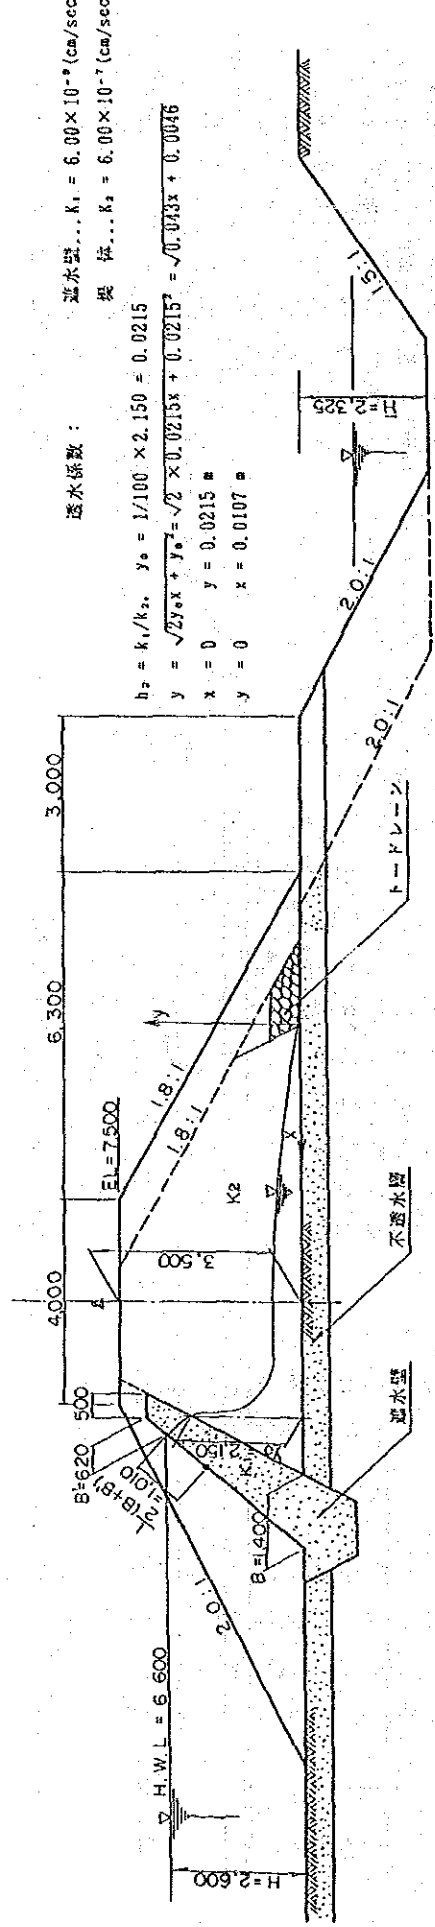
土質調査結果及び浸透解析結果に基づいて、無処理の場合及び遮水壁を設けて浸潤面を下げた場合について、堤外地側、堤内地側のそれぞれについて斜面の安定検討を行なった。設定した水位は高水位としたが、堤内地側については低水位時の検討も行なった。

計算結果は付属資料2-3に示したが、各ケースの最小安全率をまとめて示せば表5-4-1のとおりである。

トードレーンは、バ国内での施工実績はないが、前述したように用地幅の制限や現況堤防の保持という条件のもとでは欠くことのできないものと判断される。

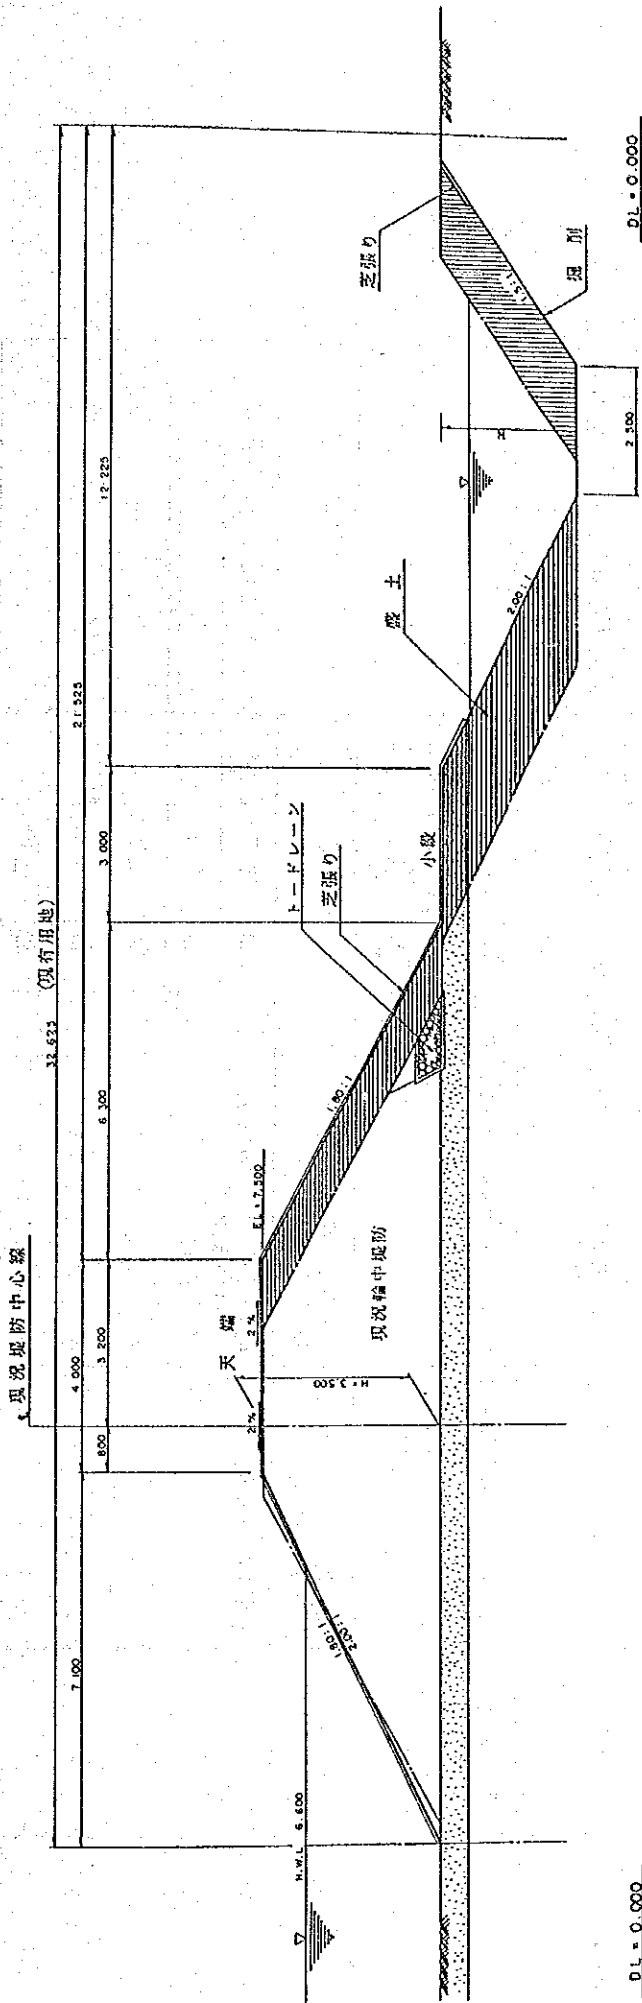
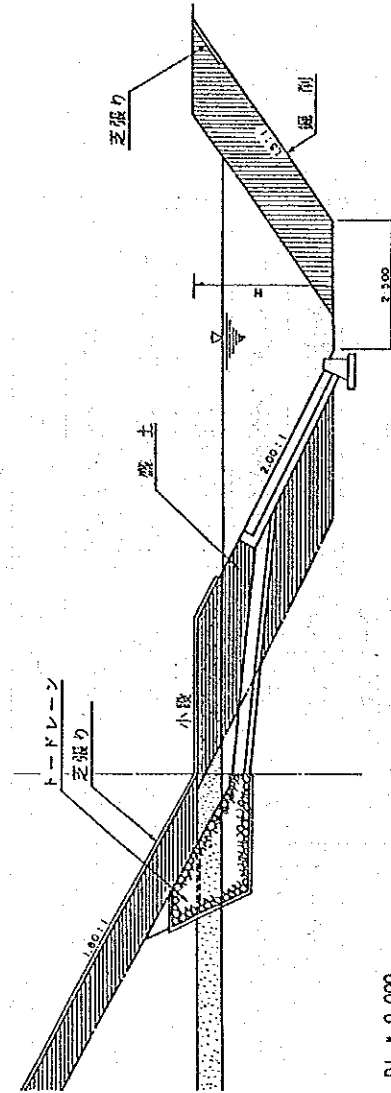
図 5-4-6 輪中堤防の復旧計画標準断面図

- a) 堤体断面が貧弱なことに加えて、動物の穴など不規則な損傷も認められることや良質の盛土材料が堤防付近で得難いことなどから、拡幅だけでなくその他の補強対策も考慮することが重要である。
- b) 堤体基礎地盤を通る浸透路長が短い部分については、これをできるだけ長くするような対策が必要である。

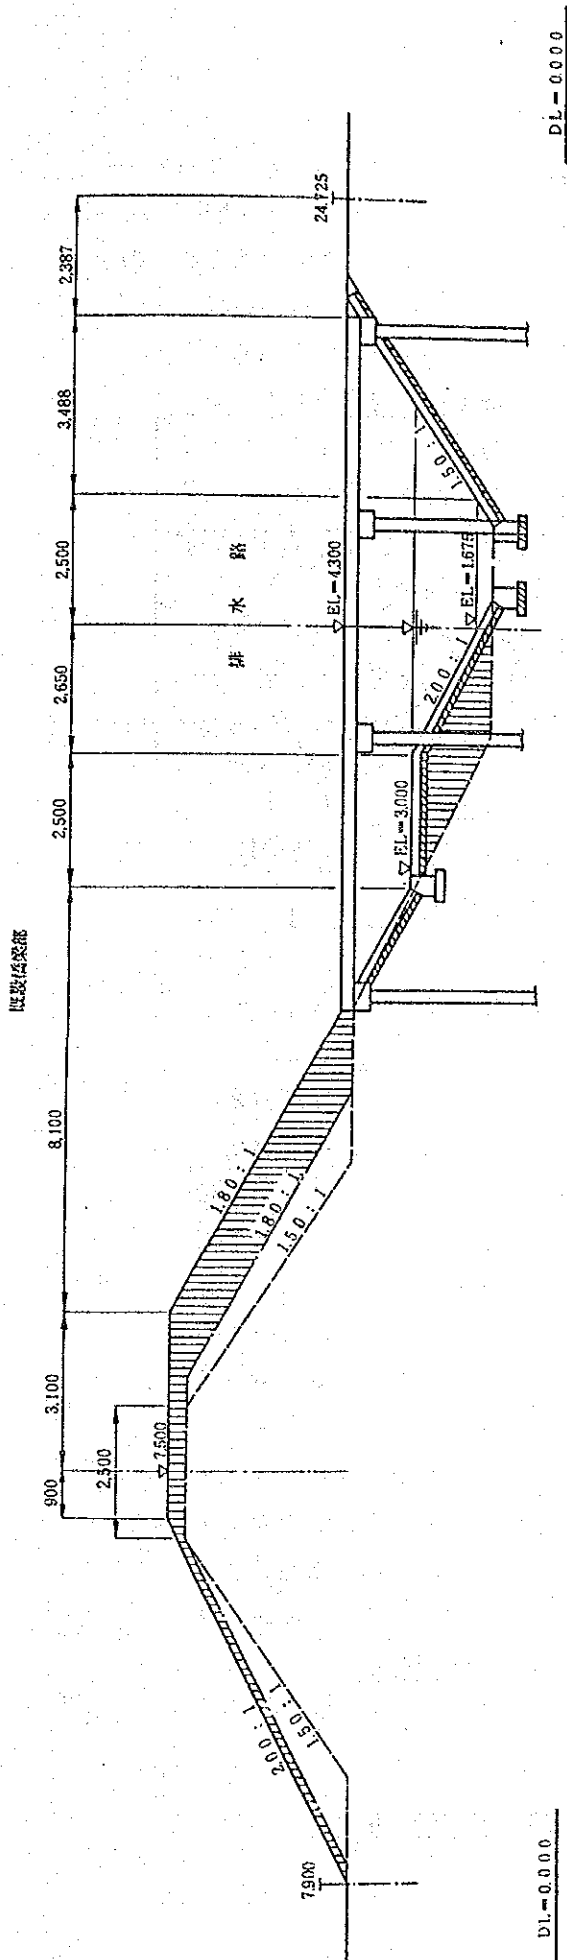
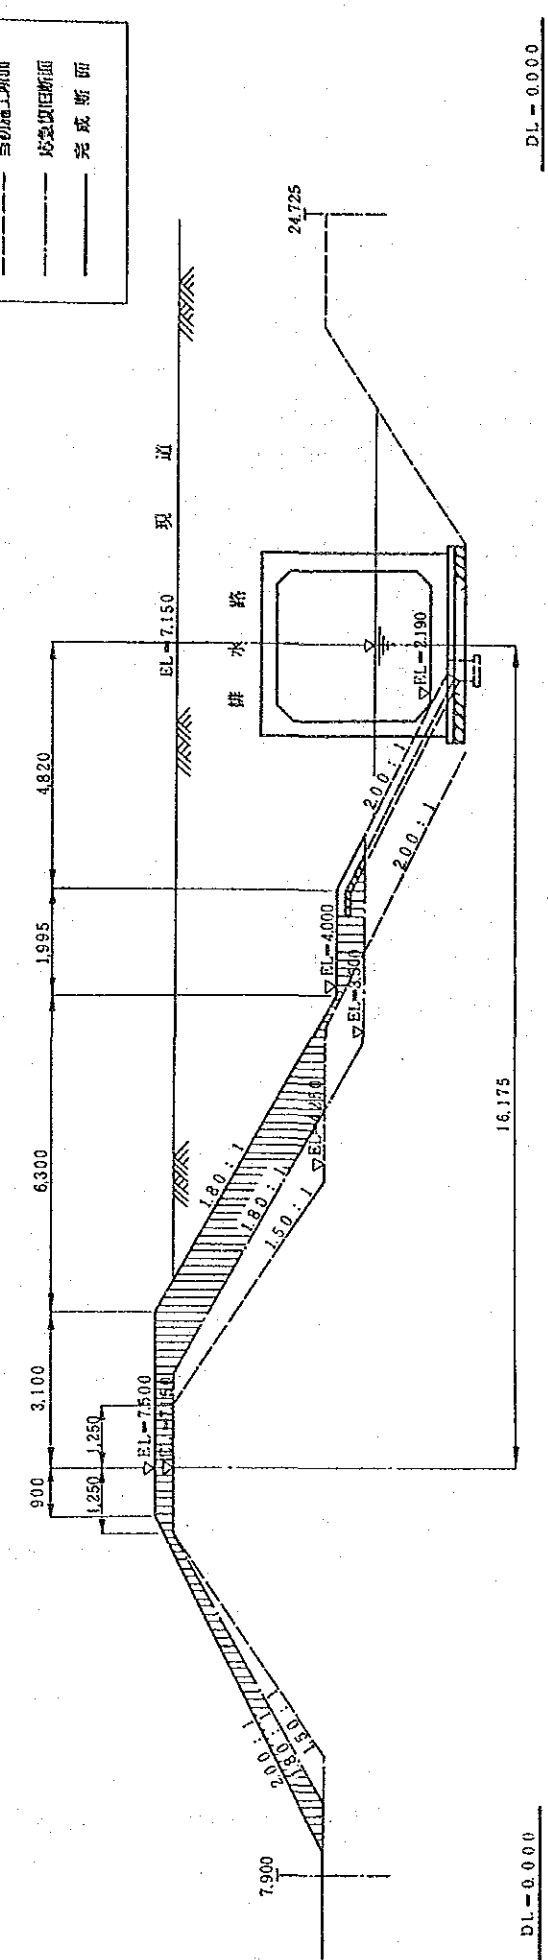
図 5 - 4 - 9 幹線排水路特殊部の法面保護工

- a) Tatkir 川が堤外地側法尻に隣接して、地盤を洗掘している区間（図5-4-8及び前掲の写真参照）。
- b) 幹線排水路にかかる既設橋梁の前後（図5-4-9 参照）。
- c) ボックスカルバートの前後、但し応急復旧で施工済みの部分は除く（図5-4-9 参照）。
- d) 幹線排水路の曲線区間の水衝部（図5-4-10 参照）。

以上の法面保護工を欠いた場合、河川又は排水路の水によって法面が洗掘され、堤体下の浸透を助長し、法面の安定性を低下させる。

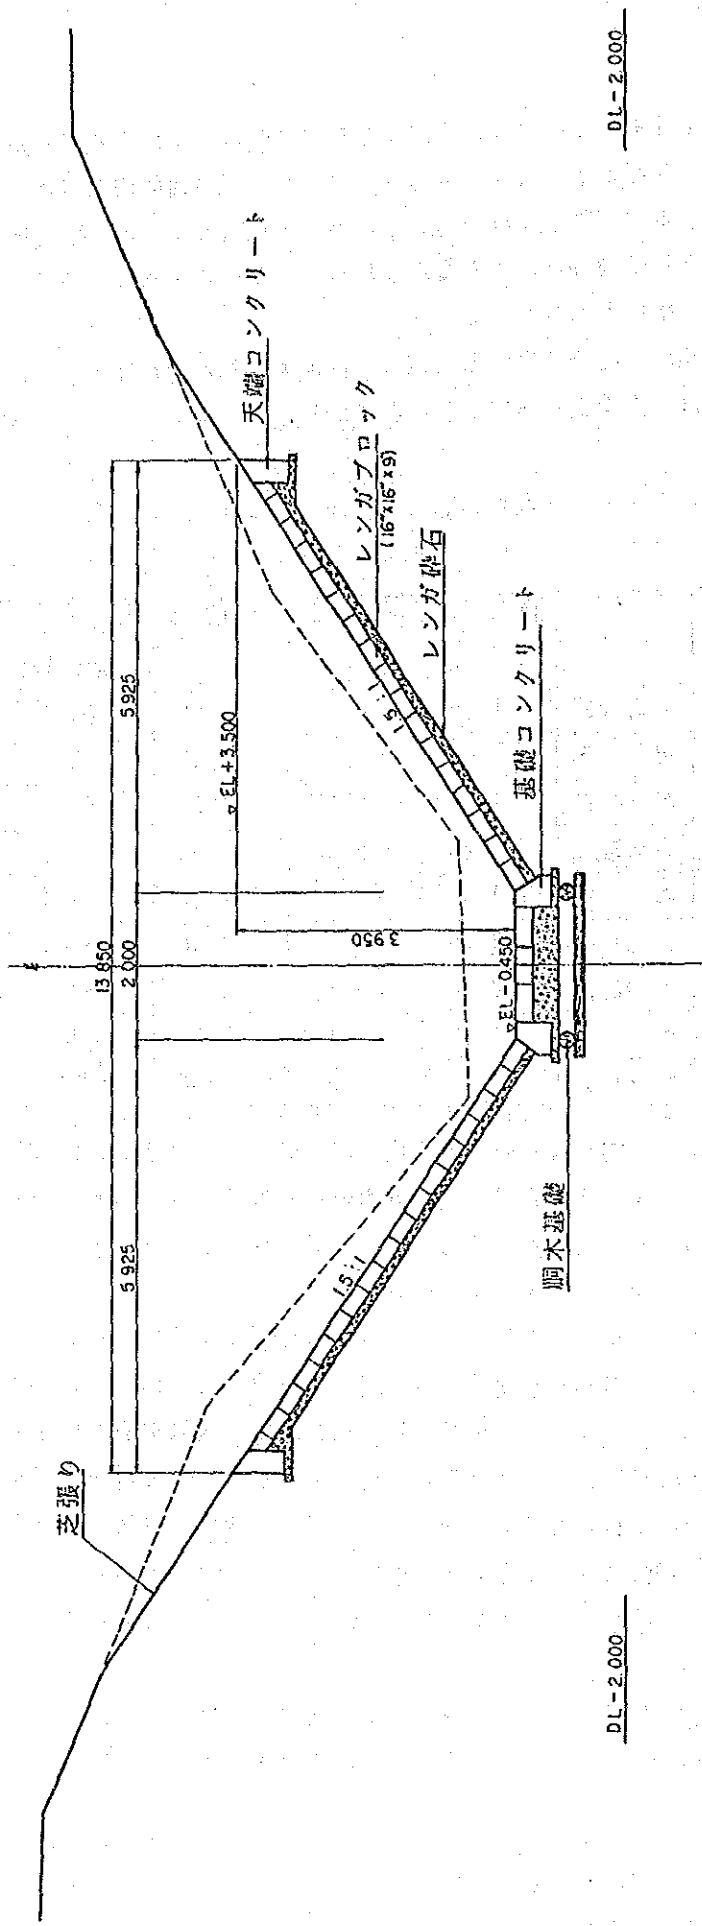
図 5-4-11 導水路の計画標準断面図

- a) 干満あるいは雨期から乾期の移行時期の水位の変動による斜面浸食や雨期には排水路、乾期には用水の導水路となり、流水による斜面浸食が繰返され、不安定な斜面が形成され、崩落を引き起こしている。
- b) 水路底に堆積した土砂の排出作業の際に、水路底付近の斜面を、これより上部の斜面より急勾配で切り取ったために、この部分の安定が保持されずに斜面が崩壊し、さらにその上部の崩落ないし滑りを引き起こしている。
- c) 水路底の堆積土砂の排出作業の際に、排出した土砂を斜面に不安定な状態で放置したために、これらが降雨や表面流出水により二次浸食を受けている。
- d) 降雨時に水路周辺地域からの表面流出水が、水路天端の低い部分に集中し斜面を流下することにより、この部分が浸食されている。
- e) 地下水の水路法面への浸出に伴い、斜面を浸食している。
- f) 導水路を構成する地層構成及び土質工学的特性は、今回実施したボーリング調査及び土質試験の結果は付属資料3-2に示したとおりであり、腐植物を含む軟かい粘土質シルトが斜面の下部を構成し、すべり破壊に対する抵抗力は堤防部より低い。

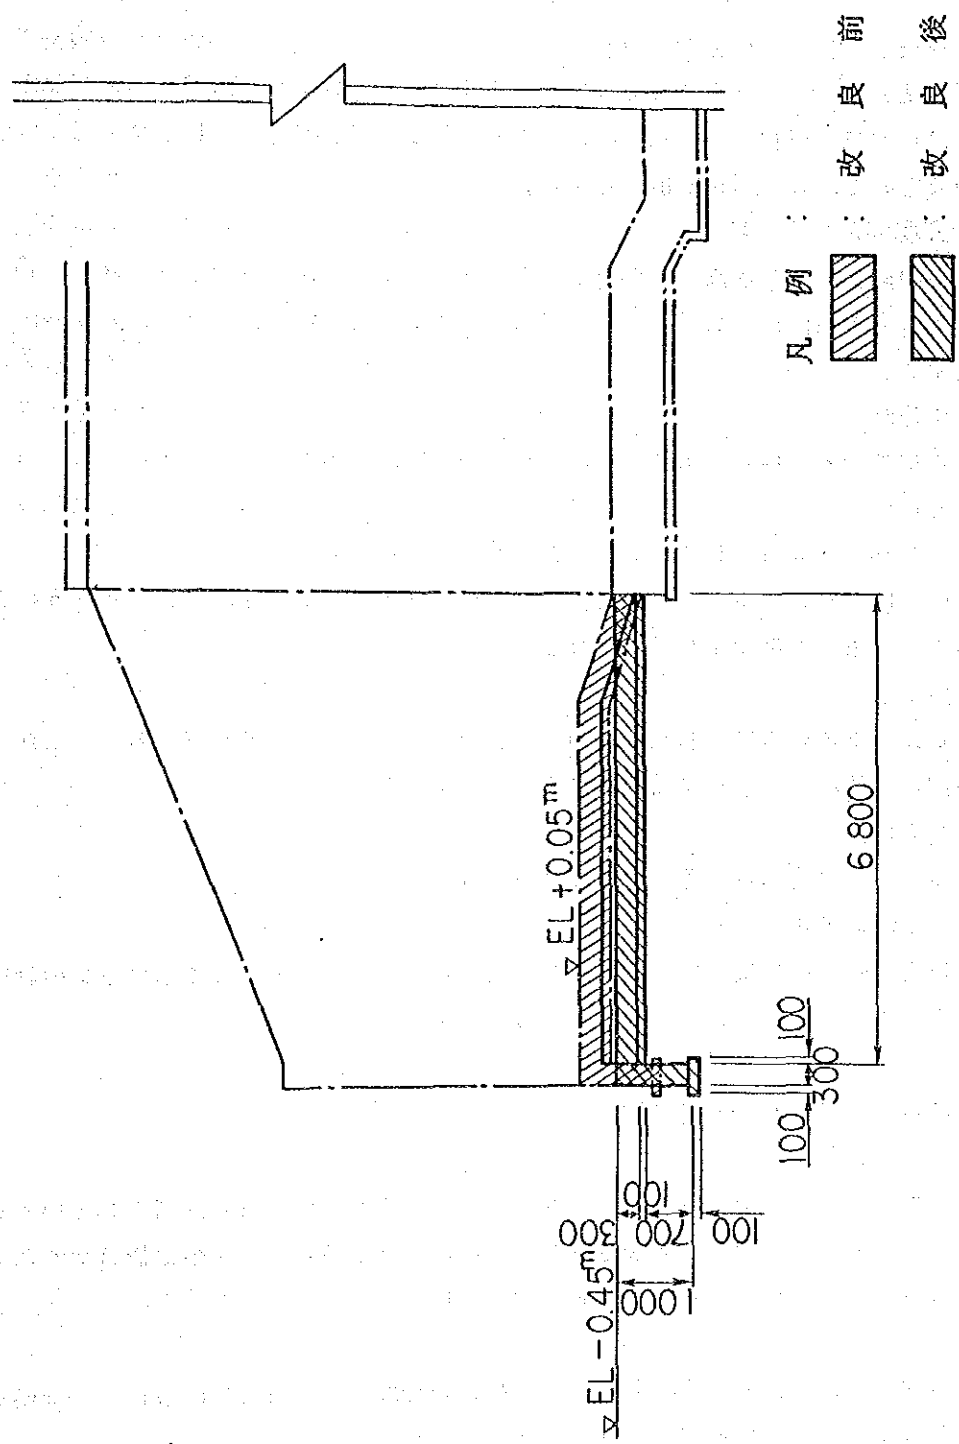
図5-4-12 インレットエプロン改良部の概略図

ポンプ機場主要地点の測量を行った結果は、図5-1-3のとおりであり、ポンプ機場全体が当初計画された標高より0.55m高く設置されている。また、ポンプ稼働を制御するために設けられた自動水位検出装置の設定水位も当初計画より0.55m高い位置にある。

すなわち、本ポンプ施設は、乾期にラキヤ川の水位が低下し、導水路内の水位もこれに伴い低下した時に、ポンプ稼働を停止す水位検出装置の設定水位が当初計画よりも0.55m高い位置にあるため、当初計画の導水路内の水位まで灌漑用水をポンプアップできない構造となっている。

したがって、地区内へのポンプによる灌漑用水の供給量を現状より増大するためには、ポンプのキャビテーションに対する安全性を考慮した水位検出装置の改良が必要である。

なお、インレットエプロンの構造は、杭基礎と止水鋼矢板を伴った両サイドの土留擁壁及び吸水槽本体とは独立した構造となっており、これを撤去する際にこれらの構造物の安全性については何等問題ないことが本機場完成図より確認された。
