3-5 ピストンおよびピストンリング機械工場

Figure AI-3-5-1 NO.4 HEAVY INDUSTRY PISTON AND PISTON RING MANUFACTURING SHOP LAYOUT

Figure AI-3-6-1 NO.4 HEAVY INDUSTRY LAYOUT OF MACHINE SHOP

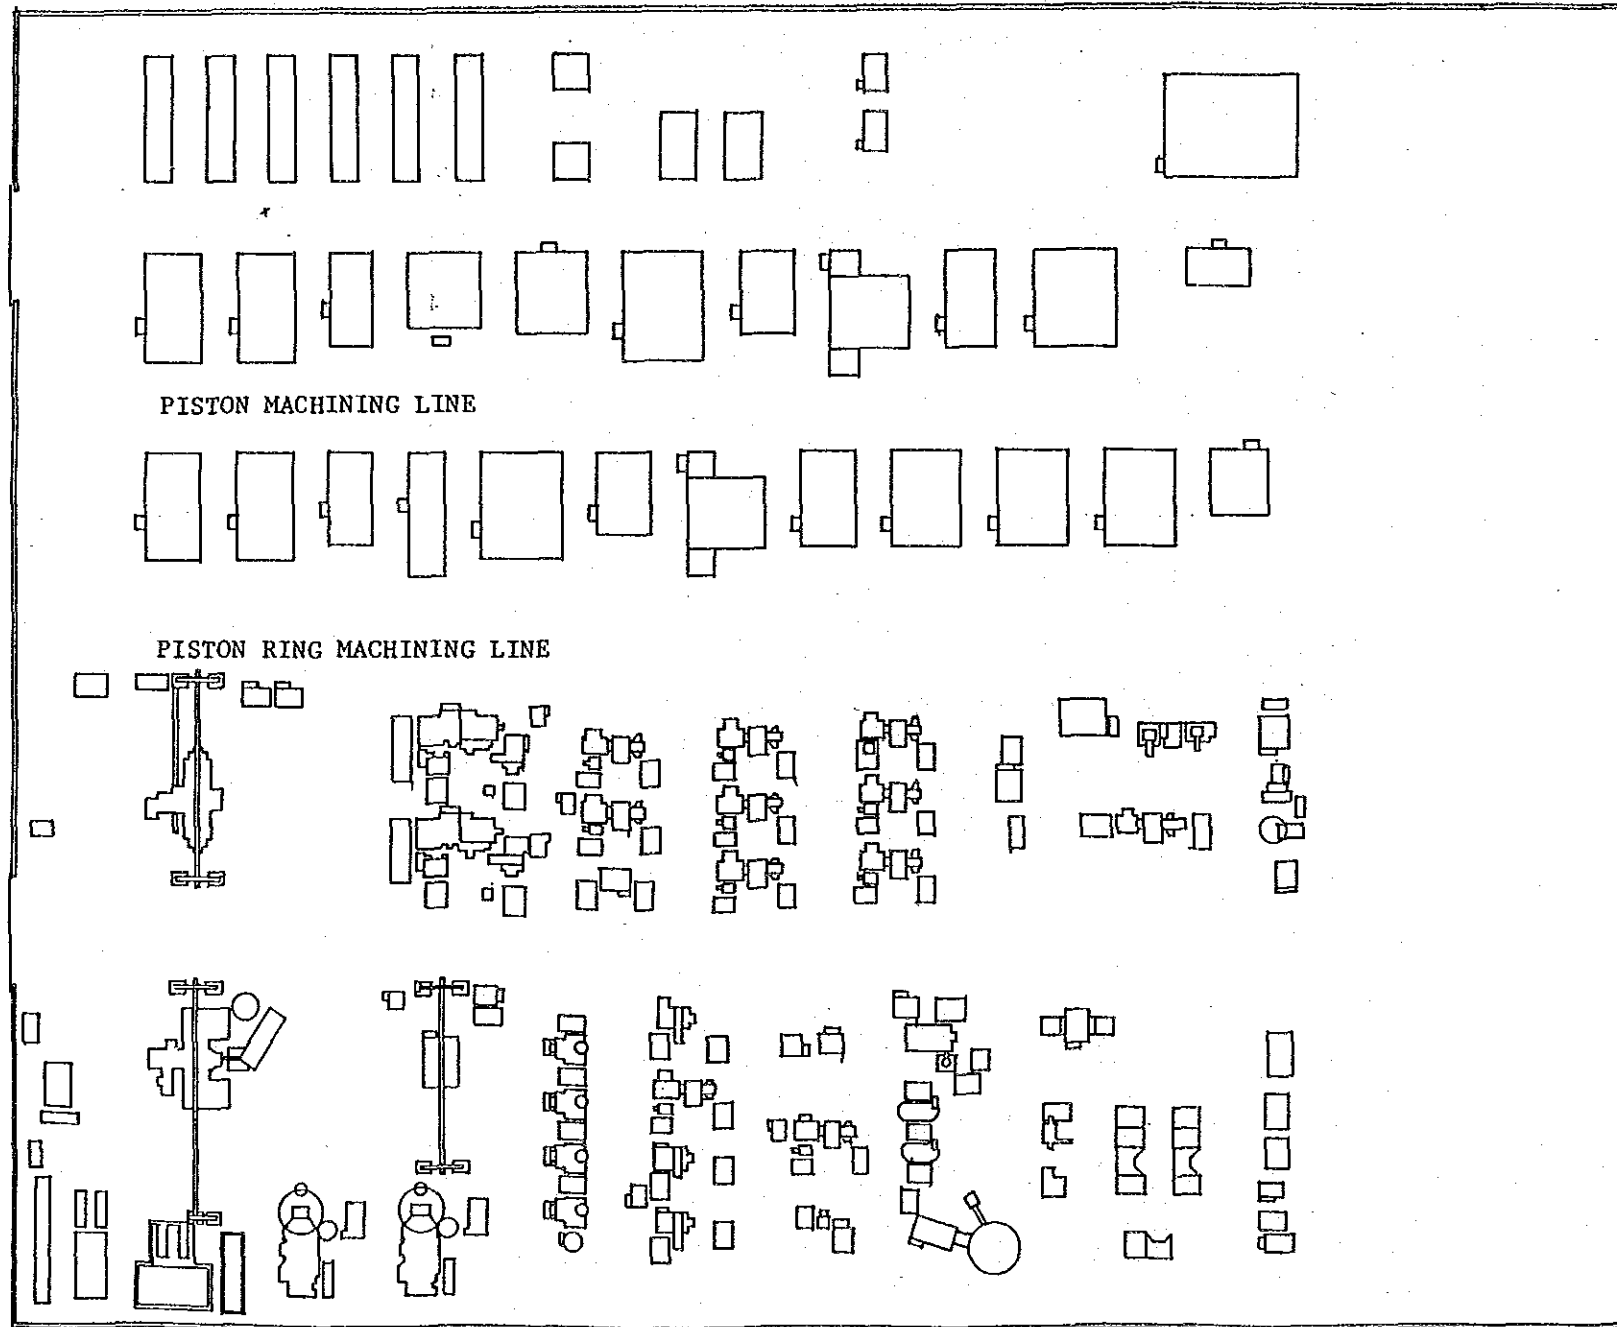
- 1) 小型、大型ピストン機械加工ラインともに機械配置が悪い。機械の配列が工程順に並んでいない。そのため製品の流れが悪く仕掛量増加の原因となっている。また作業者の歩行距離が長くなり生産数が上らない。機械の配列を工程順に並べ替える必要がある。
- 2) 大型ピストンの油穴加工機が適切でない。また、6台の卓上ボール盤に1人ずつの作業者がついて作業しているが、加工時間の差や能力差がある。仕掛の多い所と手待ちの所があり流れが混乱している。油穴加工用専用機の新設を検討する必要がある。
- 3) 加工ロット数が大きすぎる。専用台車に溜めている工程と、1個～2個を手で運んでる工程がある。そのため仕掛量の増加と流れの混乱が同時に発生する。下記の改善を検討する必要がある。

－ 1個作り1個送りに変更する。

－ シューター新設、各工程の時間差を考慮して必要仕掛りはシューター上に溜め床置きを廃止する。

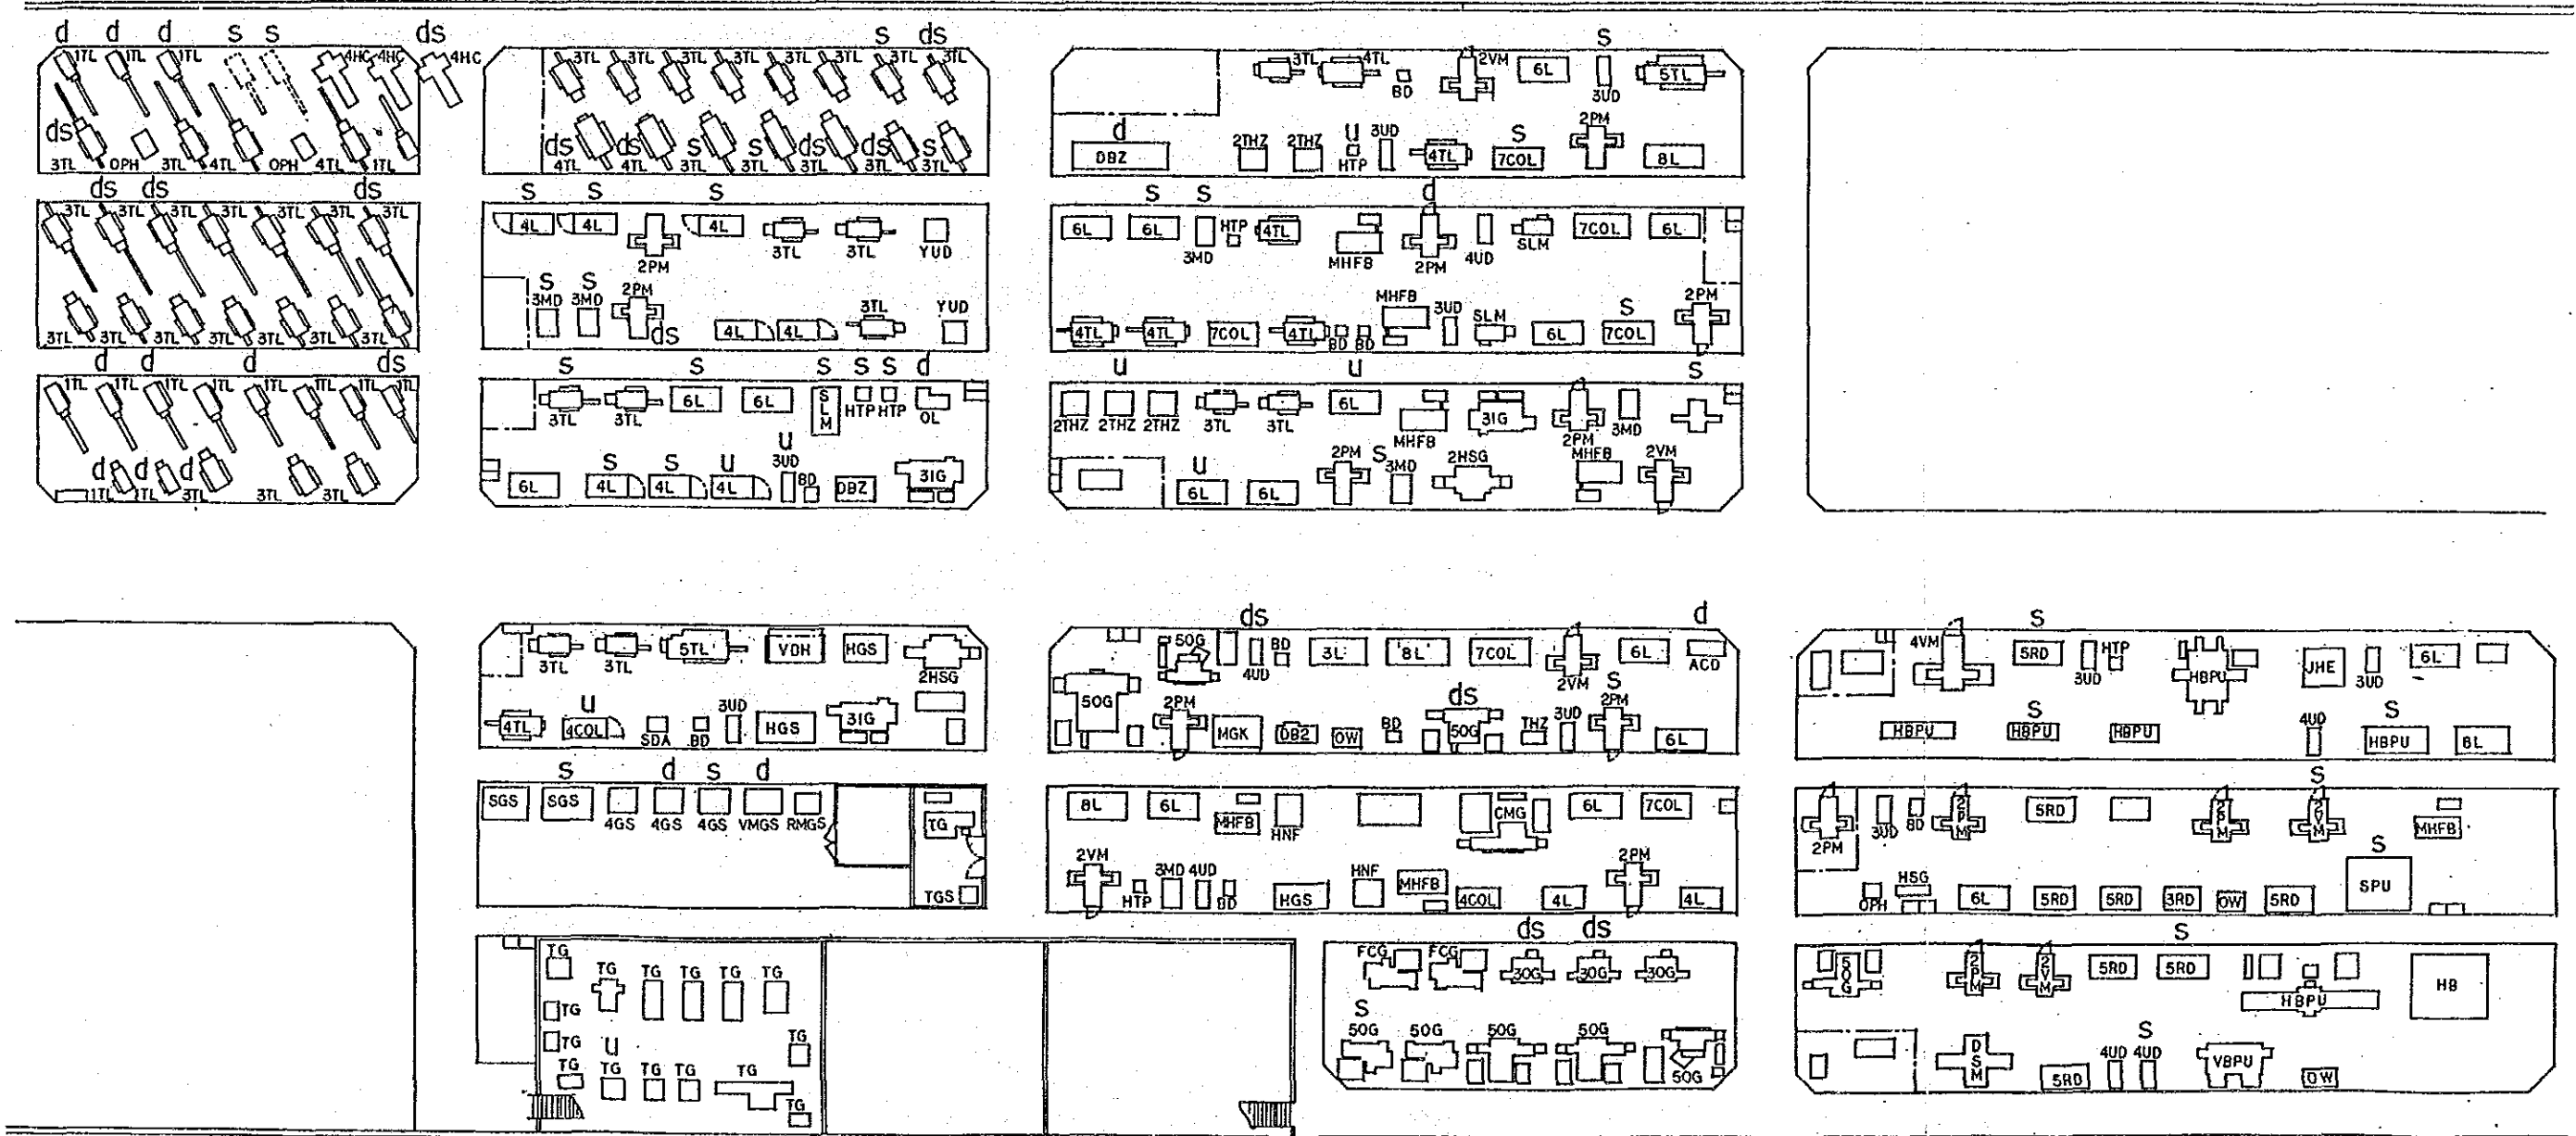
- 1) 設備機器の保有台数の約27%が故障しているため、ライン構成を甚だしく乱し、特定機に負荷が集中している。連鎖故障の原因解消のため、保全体制を早急に確立し、老朽機の修理、更新を行うことを検討する必要がある。
- 2) 電気部品、ベアリング、シール類等の補修パーツは入手困難なため、故障機械の修理が出来ず、モゴトリ対象にされているタレットレース、倣旋盤、転造盤、ボール

s: Out of Service
 d: Deteriorated
 u: Unable to Repair

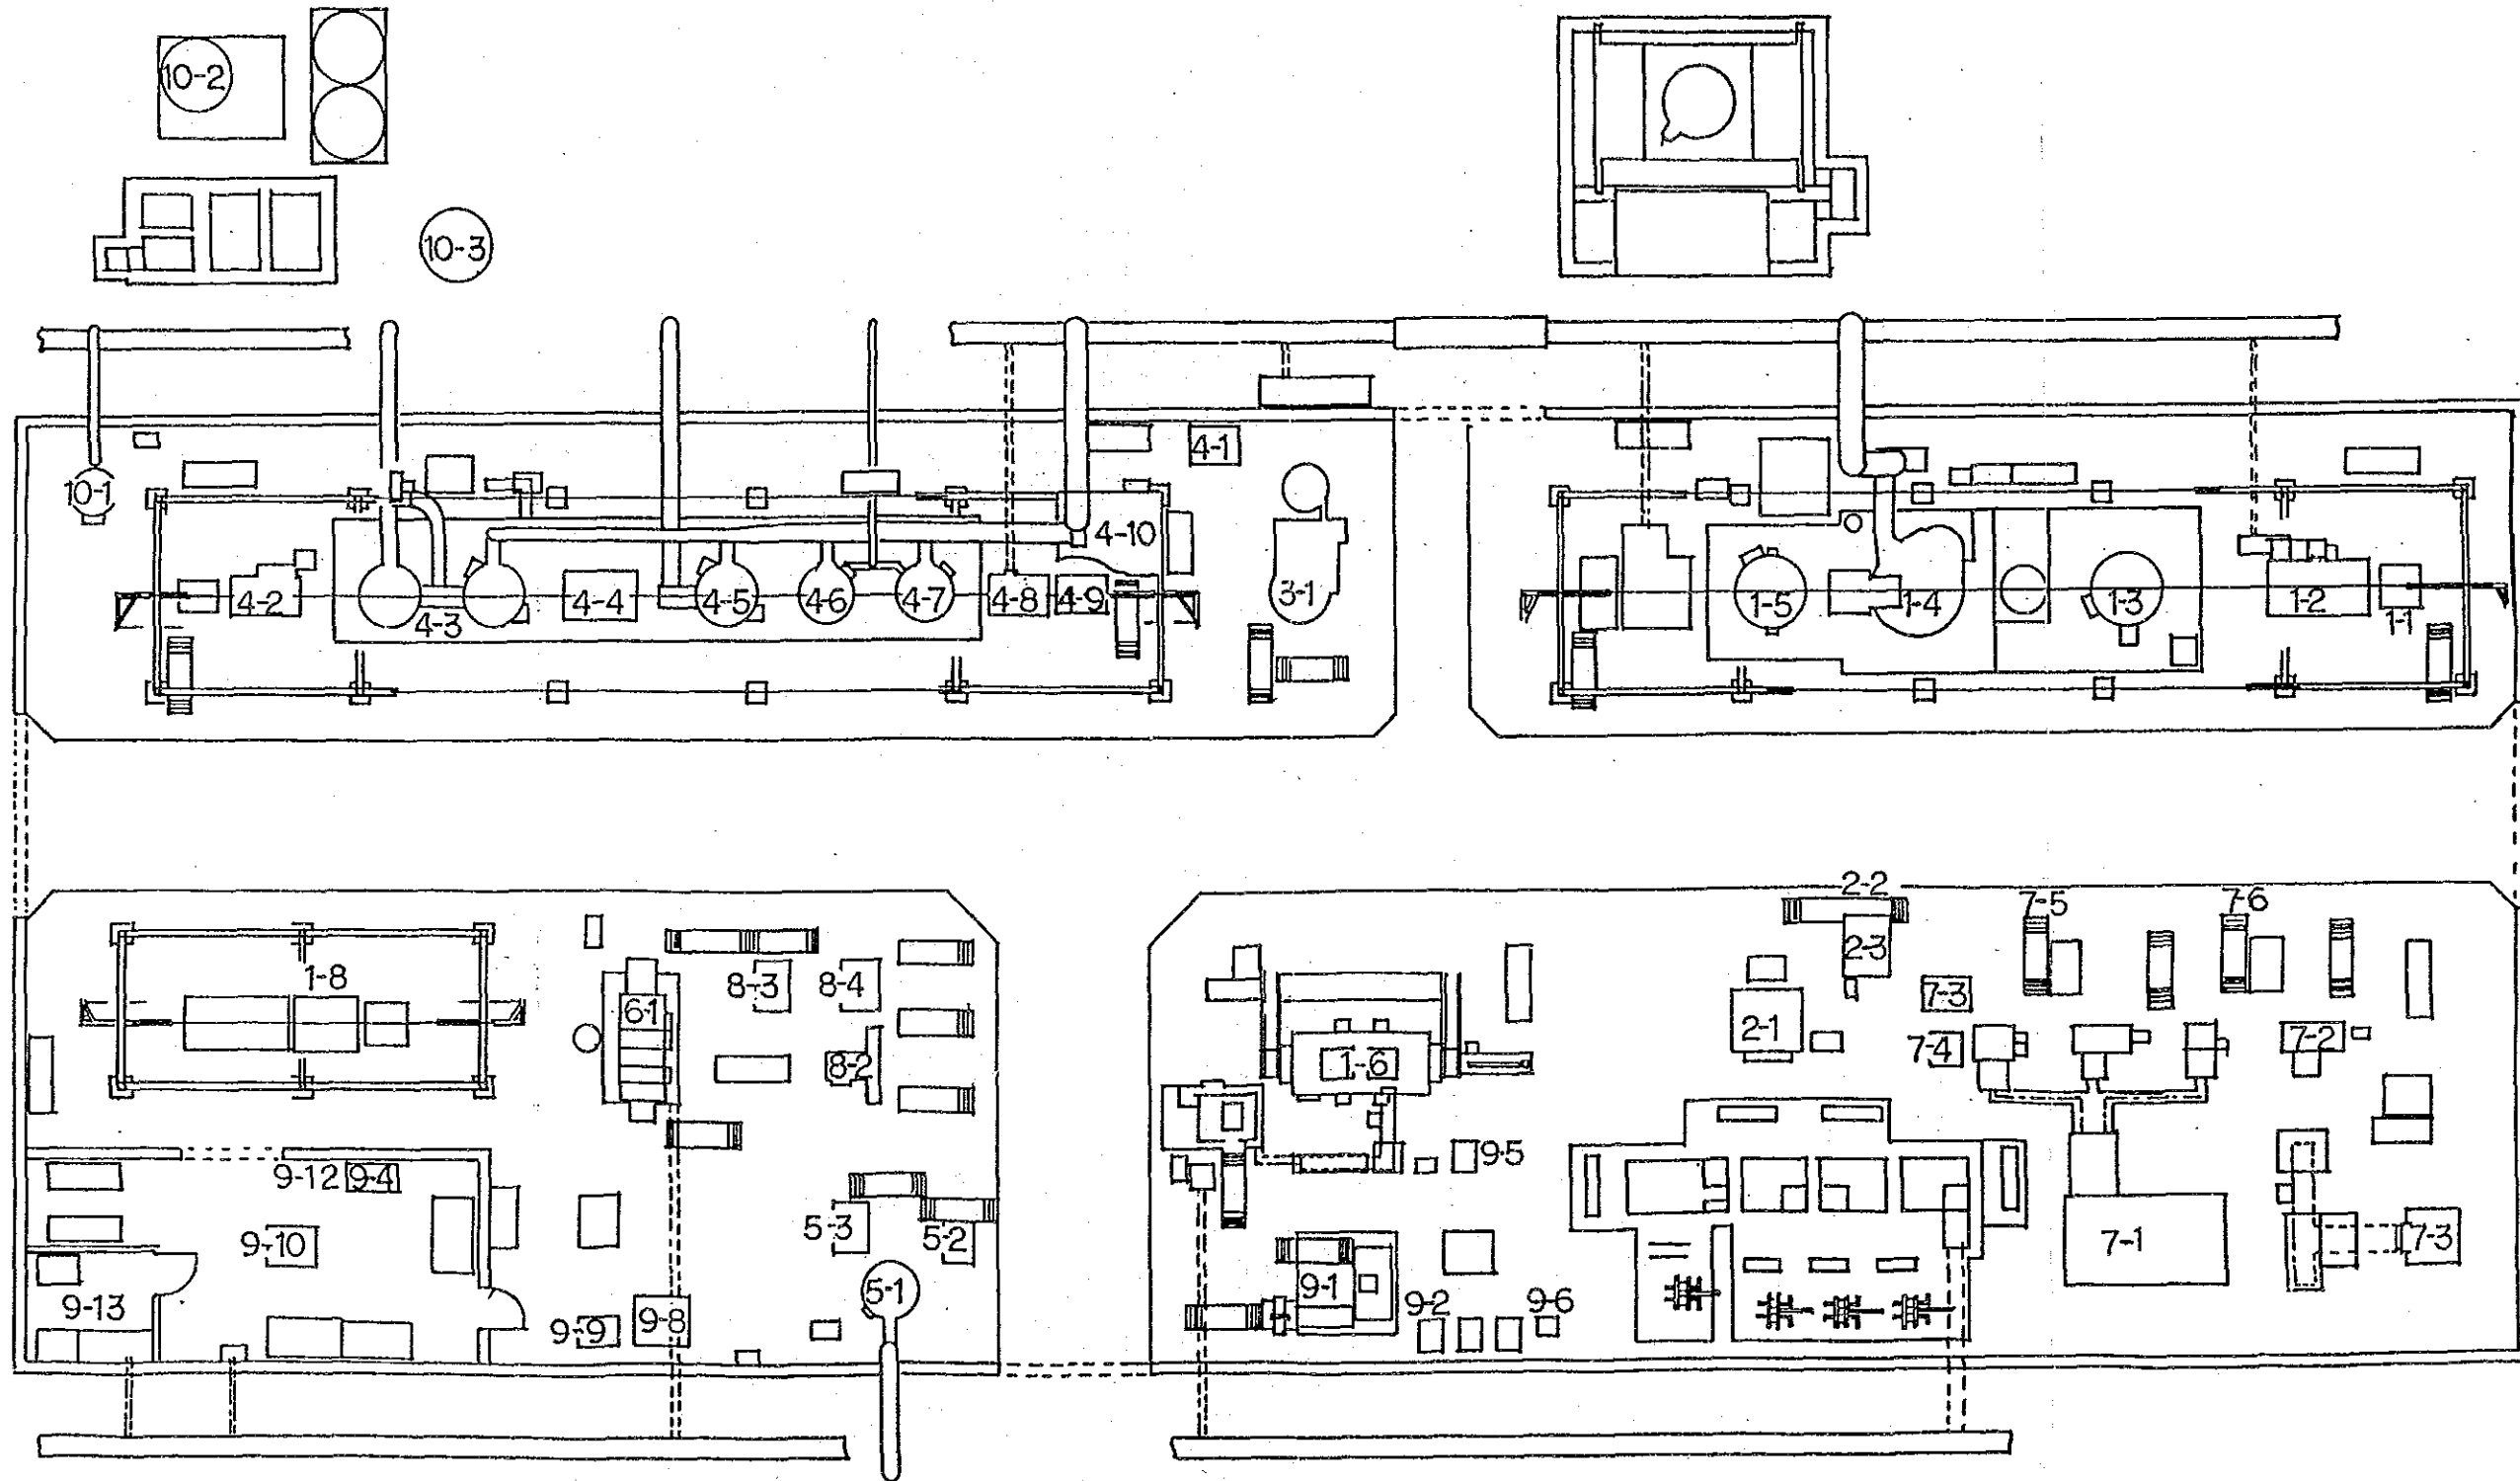
Figure AI-3-7-1 LAYOUT OF HEAT TREATMENT SHOP

- 1) ソルト炉の集じんダクトが老朽化し、ダクトが腐って集じん能力が低下している。放置しておくると人体に影響が出る。早期のダクト補修又は更新が必要とされる。
- 2) ショットブラストが能力不足のため大物部品の処理能力が不足していると考えられる。何度かに分割して作業が行われている。ショットブラスト設備の増設を検討する必要がある。
- 3) シアン化排水処理が故障しているためソルトバス浸炭処理が出来ないので、ガス浸炭で代行して作業が行われている。そのためガス浸炭負荷は増加している。早期修理が必要である。
- 4) ソルト材が規定温度で溶けないため代替として低温焼戻炉を使用している。低温焼戻炉の負荷が大きく、また焼戻しに時間が掛る。ソルトバスは定期的に温度を加え、内部の固形化を防ぐ必要がある。
- 5) シアンの管理方法が悪く、開封されたシアンの缶が放置されている。シアンは猛毒性があり、致死性の薬品である。保管庫の設置を検討する必要がある。
- 6) ボイラー、ソルトバス2基に使用されているディーゼル油は入手が困難であるため、熱源の変更が必要である。
- 7) 高速切断機が故障しているためカッティングによる硬度チェック等が不可能となっている。早期補修が必要である。

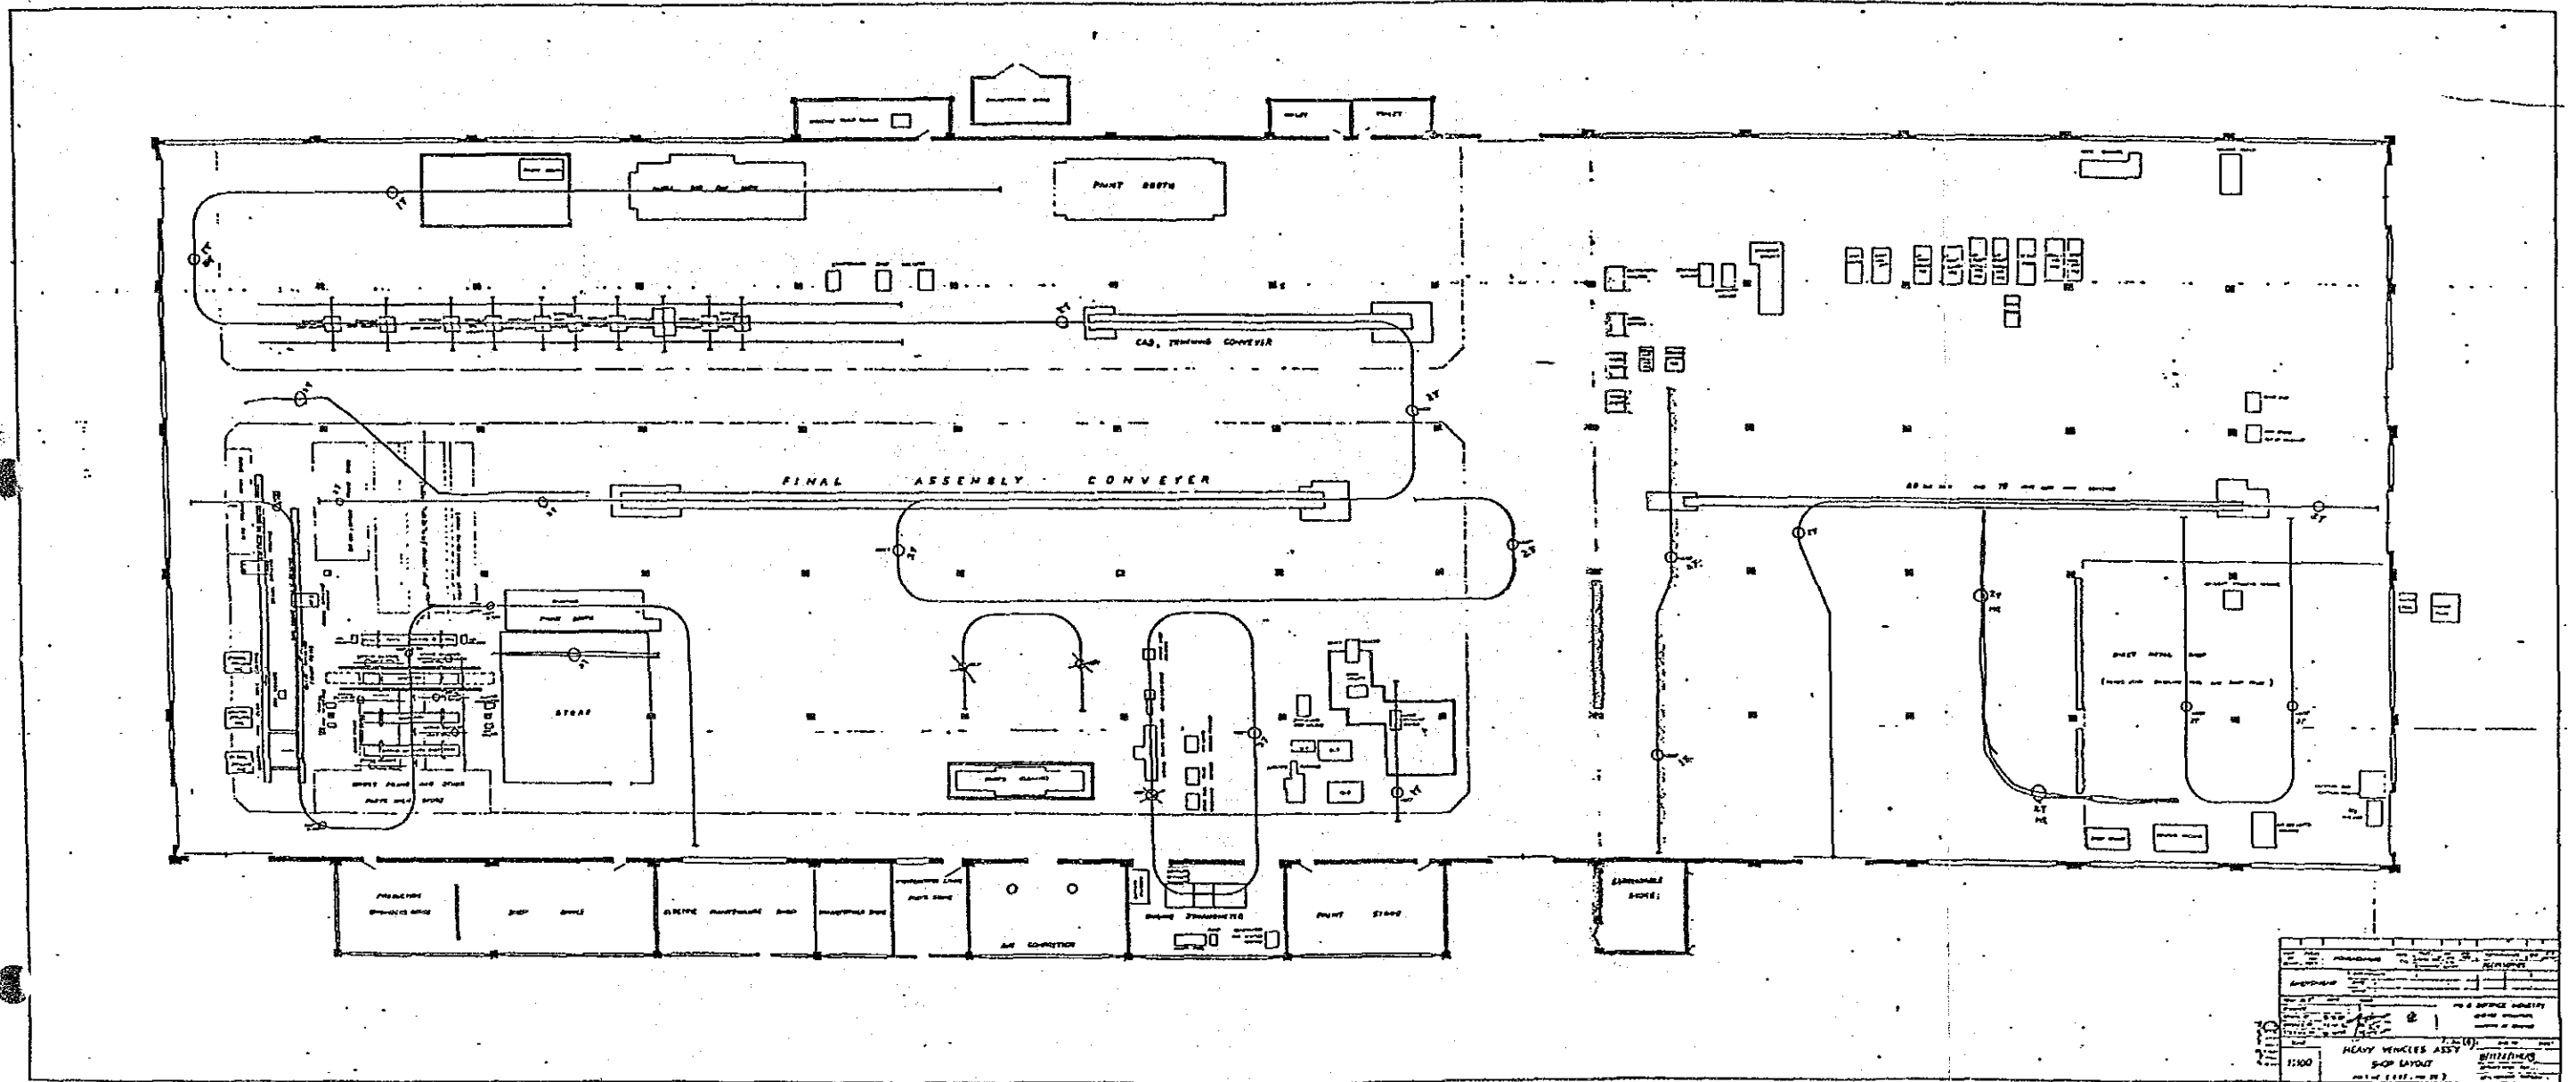
Figure AI-4-1-1 LAYOUT OF HEAVY VEHICLE ASSEMBLY SHOP

現在、Heavy Vehicle Assembly Shop 内にEngine Dynamometer等のEngine Repair Equipmentが設置されている。

Component Parts Areaを拡張し、梱包ケースの保管、及び開梱場として活用し、原材料や部品の品質の向上を計るため、これらのEngine Repair Equipment のService Shop内への移設およびフューエルタンクおよびマフラー職場のService Shopの北東部への移動を検討する必要がある。

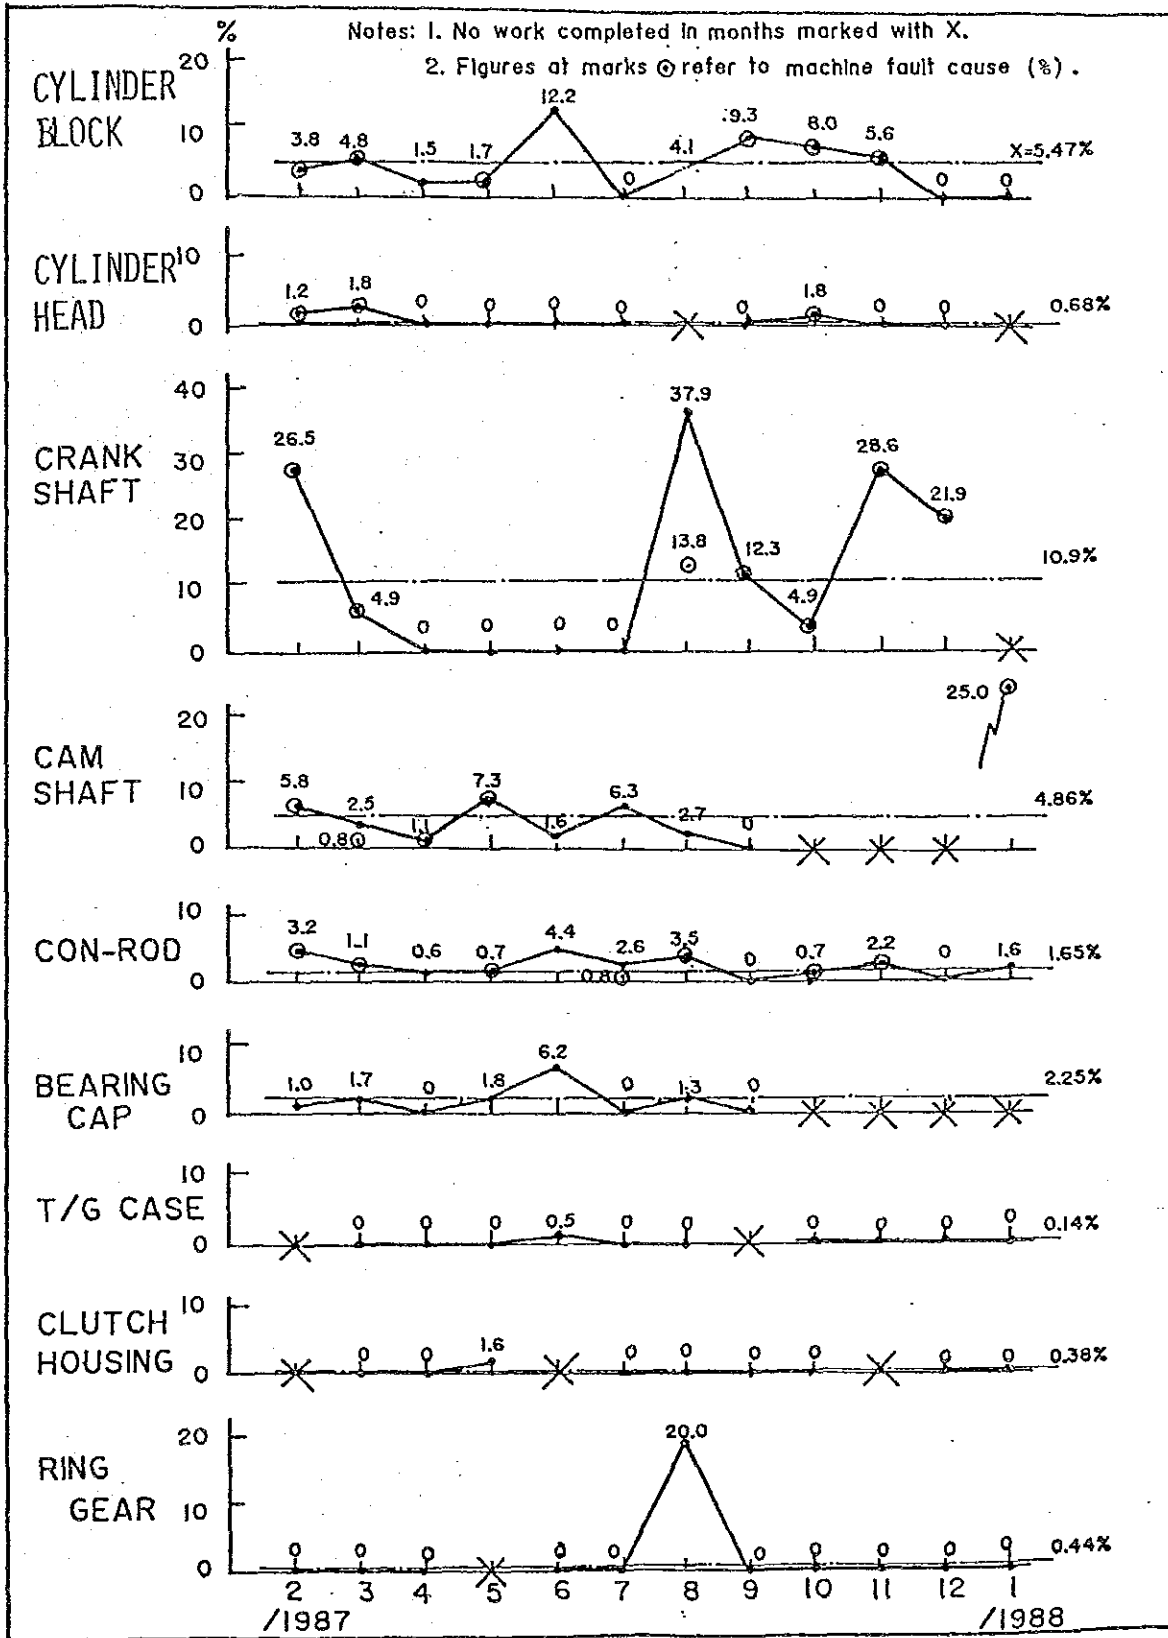
Figure AI-4-2-10 RATE OF POOR MACHINING

Machining Line	Poor Machining Items	Causes of Poor Machining	
		Machine Faults	Work Faults
CRANK SHAFT	61 (10.9%)	47	14
CON-ROD	58 (1.65%)	38	20
BLOCK	40 (5.47%)	26	14
CAM SHAFT	28 (4.86%)	20	8
BEARING CAP	16 (2.25%)	10	6
HEAD	6 (0.68%)	6	0
RING GEAR	4 (0.44%)	0	4
CLUTCH HOUS.	2 (0.38%)	2	0
TIMING GEAR CASE	1 (0.14%)	0	1
Total	216 (2.42%)	149 (1.67%)	67 (0.75%)
