ビンガダム修復計画

調査報告書

平成元年2月

国際協力事業団

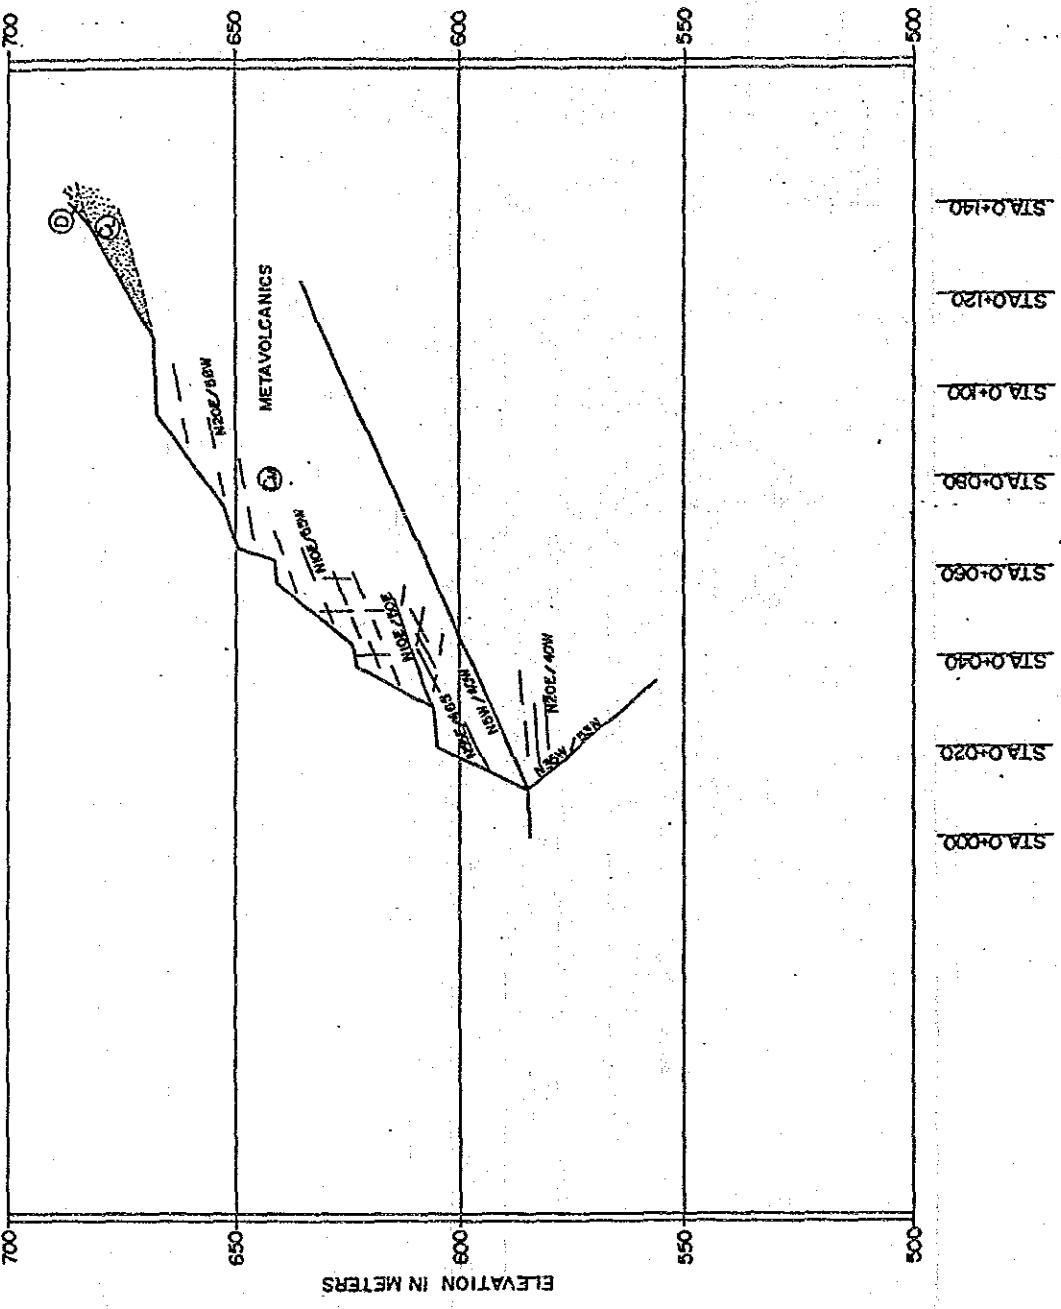
THE BINGA DAM REHABILITATION PROJECT
GEOLOGIC SECTION OF LEFT BANK SLOPE (S-1.)
SCALE 1:1000 DATE
THE JAPAN INTERNATIONAL COOPERATION AGENCY

シームあるいは小断層は、ダム軸から上流側はほとんど認められないが、下流側ではいくつか認められる。これらのシームあるいは小断層の周辺には割れ目が発達し、岩盤が他の部分に比べ劣化している。これらの部分が雨水により差別的に浸食されガリー（gully）が形成されている。ガリーは最大幅約15m深さ最大約8mであり、小段が全幅にわたって崩落し小段上の通行が不可能になっている部分もある。最も長いガリーは法面中央最上部付近より始まりシーム沿いに下部まで連続している。浸食・崩落した土砂・岩塊は各小段上に堆積し、崩壊の著しい部分の直下では小段の全幅にわたって土砂・岩塊が堆積している。これらの浸食は、ダム軸から下流側の法面で著しく、上流側の法面では少なく法面の形状を良く保っている。

法面の損傷箇所および弱層部の法面保護工事として、ショットクリート実施する。ショットクリート施工に先立ち、小段上の崩落土砂・岩塊の除去を行う。ショットクリートの施工箇所は、15箇所13,000m³であり、最上部から順次下方に向かって施工する。施工期間は14ヶ月である。

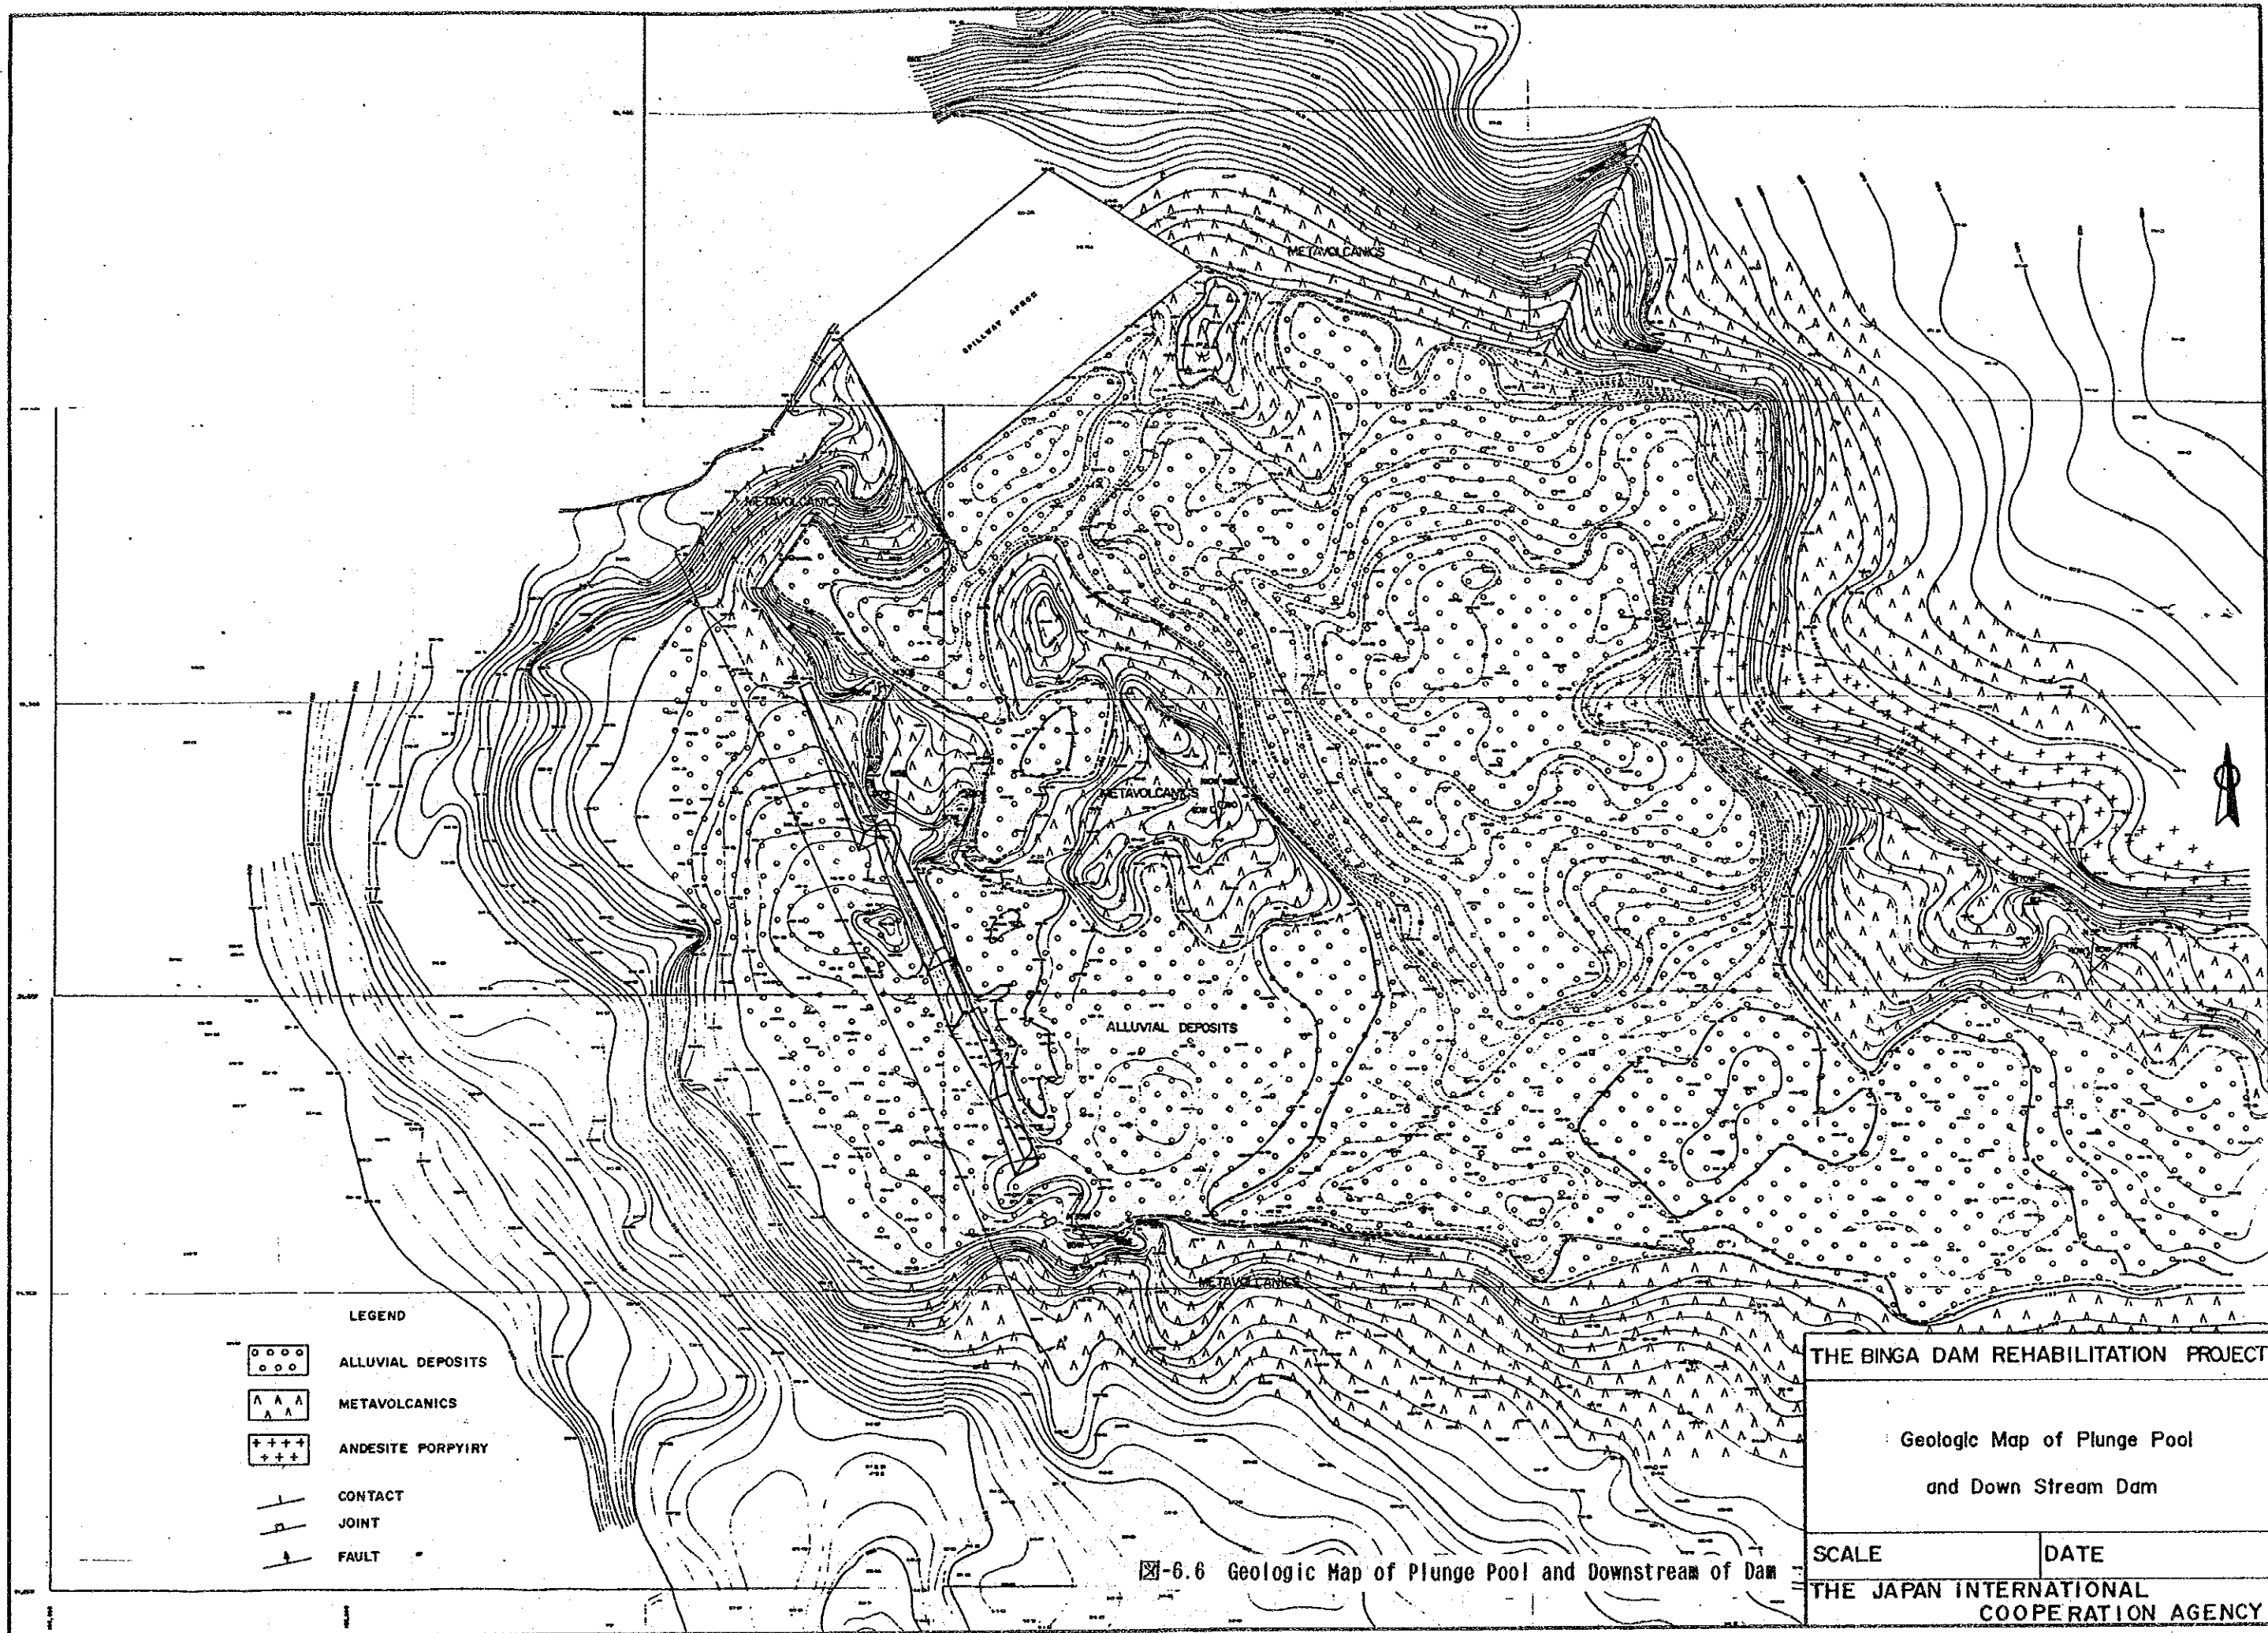
Fig-6.6 Geologic Map of Plunge Pool and Downstream of Dam

ダム下流端には、長さ約130mの擁壁が建設されたが、建設後発生した洪水により破壊されている。現地調査により、破壊された擁壁の大部分はその基礎が着岩しておらず河床堆積物の上に載っていたことが確認された。擁壁の左岸および右岸には変成岩類が露出しており、擁壁の基礎がこれに着岩している左岸側約30mは破壊されずに残っている。この付近に分布する変成岩類は、割れ目が発達しているものの擁壁の基礎として十分な強度を有している。今回実施されたボーリング調査により擁壁基礎付近の基盤岩の分布深度は左岸側で約5m、右岸側で約25mであることが確認された。

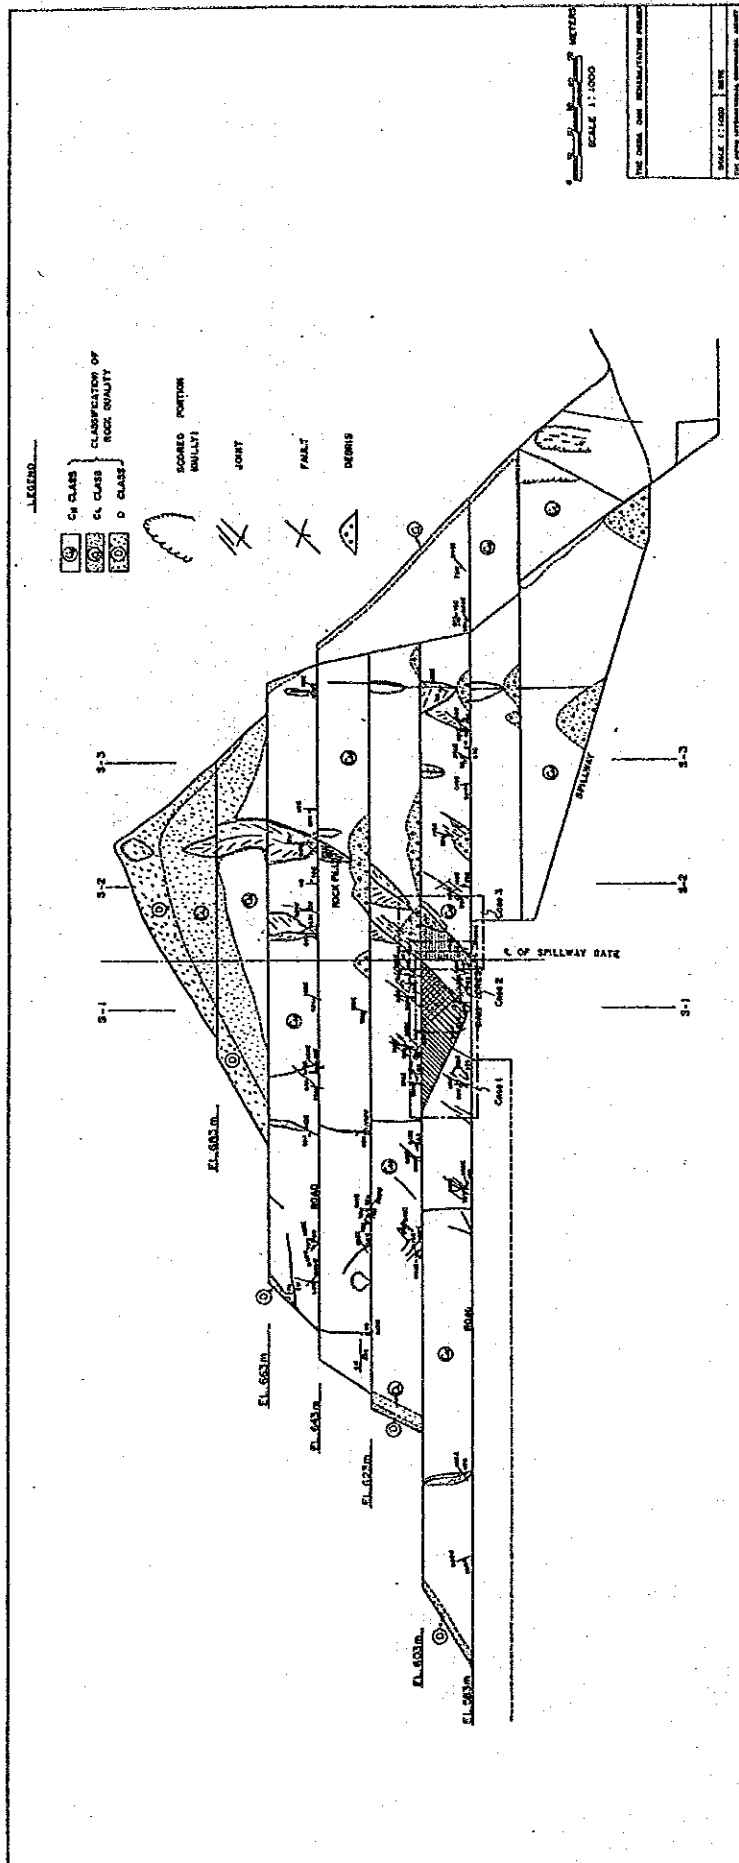
Fig-6.8 Location Map of Sliding Planes

地質分離面をすべり面としてすべる場合には、2つ以上の面の組合せによりすべりが生ずる。ここで、2つのすべり面の組合せによるすべりの発生の可能性について検討する。検討方法は、ステレオグラフによる図解法とする。検討するすべり面の組合せは、連続性の良い割れ目を含む以下の3ケースの法面上での位置を図-6.8に示す。

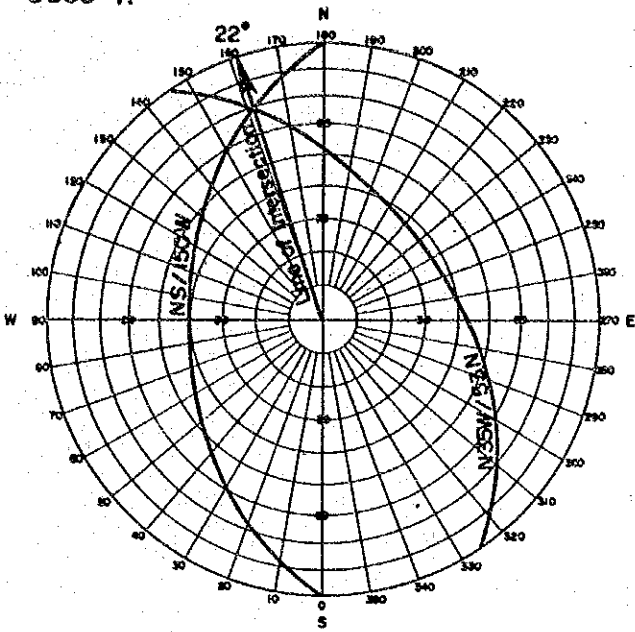
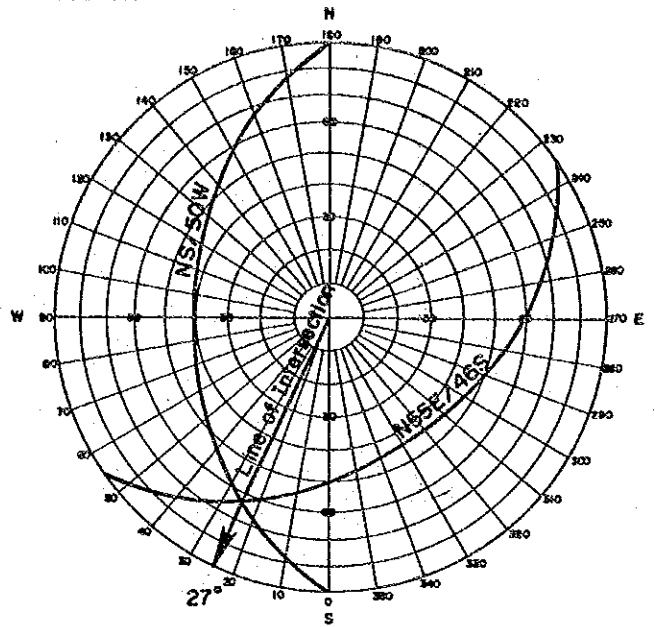
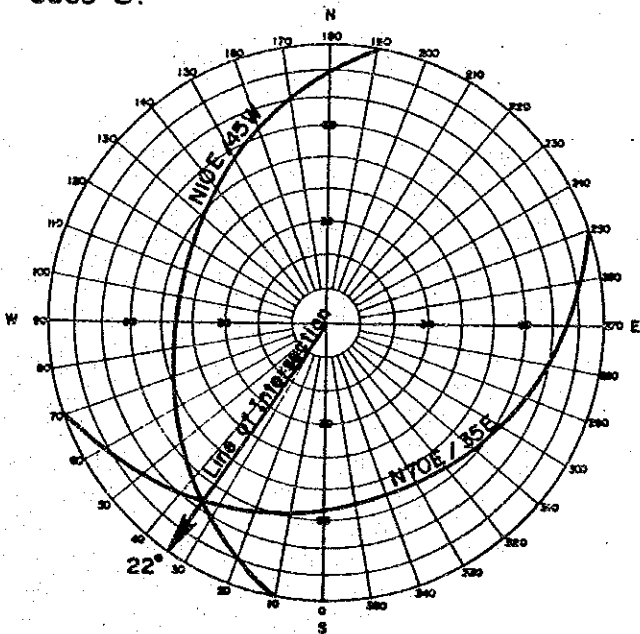
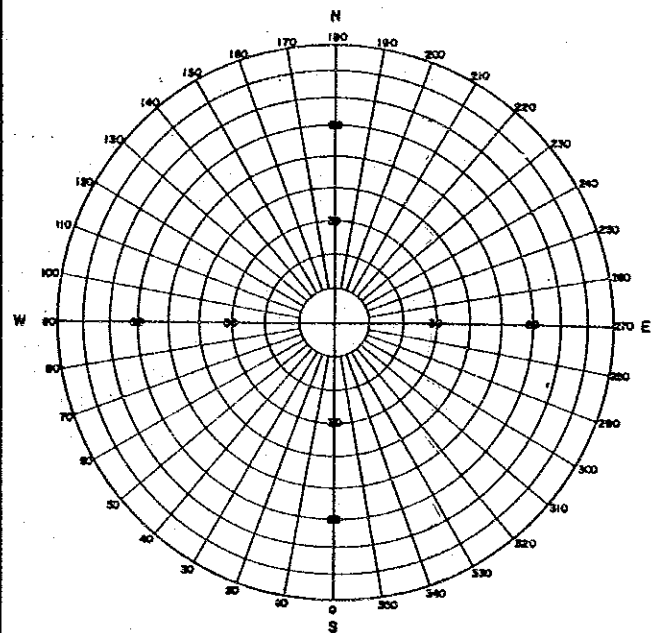
☒-6.9 Stereo Graph of Sliding Planes

ダム左岸法面のように、硬質岩盤より成る斜面では、すべり面は割れ目、断層、層状構造等の地質分離面を利用して生ずる。ダム左岸法面では、連続性の良い割れ目、断層等が少なく、それらの地質分離面の組合せによってすべる可能性は少ないと考える。また、ダム左岸法面を形成する岩盤は硬岩であり、岩質的に劣化が急速に進むようなものではなく、長期的にも安定であるといえる。
