ラオス人民民主共和国
ナムグム水力発電所補修計画
基本設計調査報告書

平成 元年4月

国際協力事業団

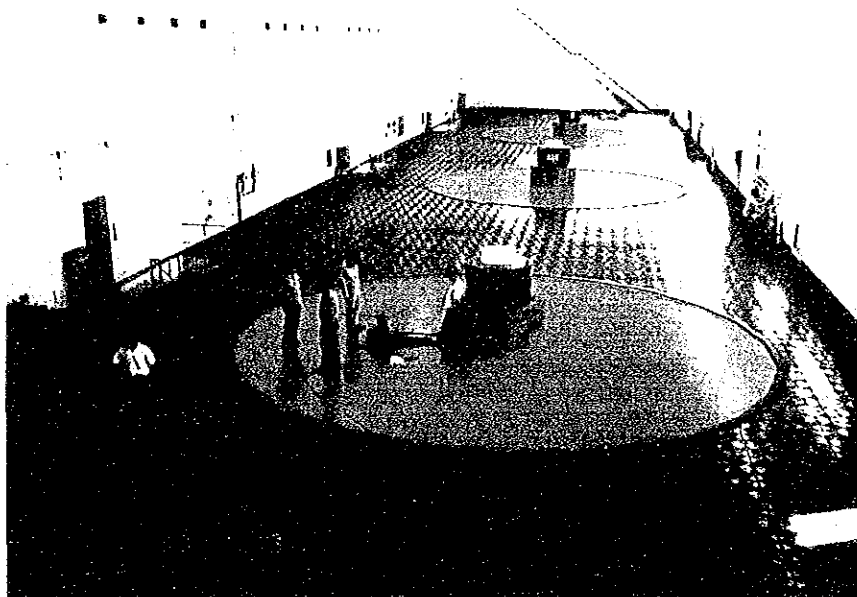
発電機室 (手前から3号・4号発電機)

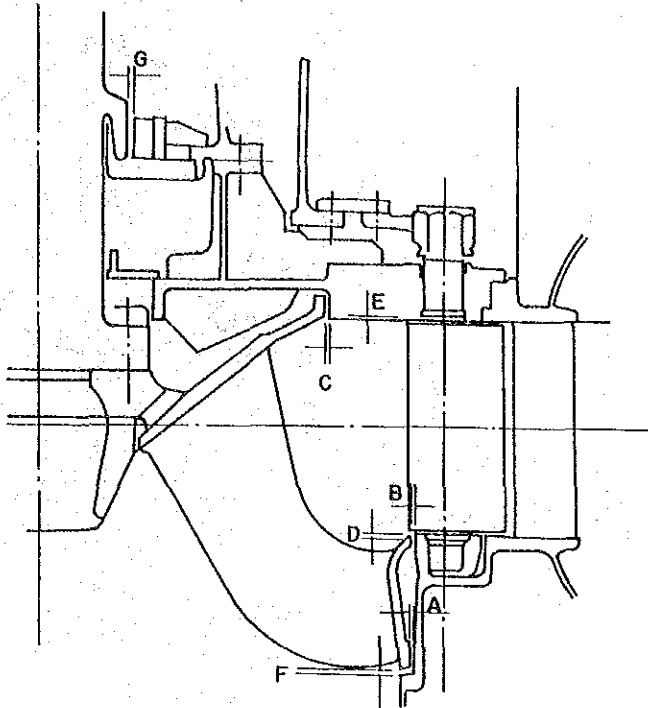
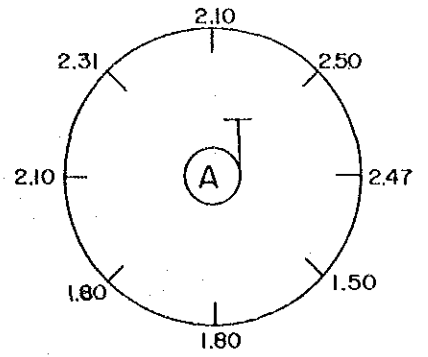
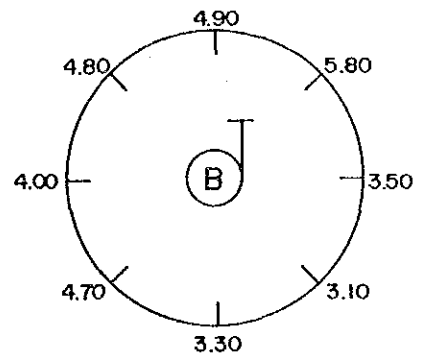
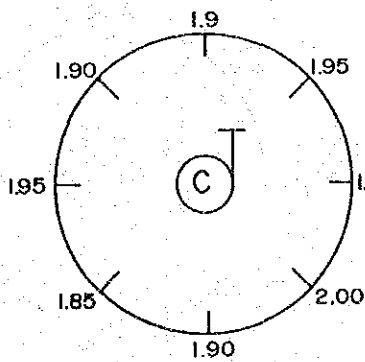
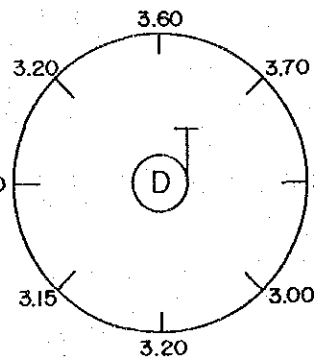
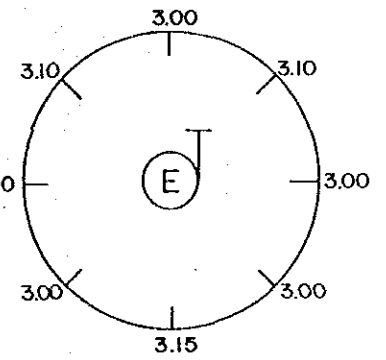
EDL NAM NGUM	付図-2	
	4号機ガイドベーン・ランナ間の隙間	19/1/1989

- 吸出管に腐食・壊食が認められる。
- ステイリングのボトムリングに相対する部分に局所的な腐食が認められる。
- スパイラルケースの塗装が部分的に剥離している。
- ガイドベーンのサイドギャップが腐食のため設計値0.7mmに対して2倍から3倍に広がっている。
- ランナの出口反作用面上に空洞現象(キャビテーション)による壊食が発生している。
- ディスチャージリングのステンレス張り部分の直下に腐食による凹凸が分布している。
- 3号機プロテクトライナ上に一箇所条痕が認められる。
- ボトムリング端部のランナに相対する部分に腐食が分布している。
- ガイドベーン操作機構の摩擦力が増加している。
- ガイドベーンサーボモータのロッキング装置が正常でない。
- 吸出管圧力計が破損している。
- 推力軸受潤滑油飛沫分離装置の作動が不適切である。
- 3号機圧油タンクマンホールカバーから漏油している。

現地調査の結果、3・4号水車ランナには空洞現象（キャビテーション）による壊食が認められ、すでに本格補修を実施しなければならない状態になっていることが確認された。一方ガイドベーンの部分的腐食が進行して固定部分（ボトムリング）とのギャップ（隙間）が設計値の2～3倍に達している。ランナのキャビテーション壊食やガイドベーンギャップの拡大は、それら構成要素に使用されている材質、もしくは貯溜水の物理的水質が直接的に起因しているとは判断されず、累計運転時間が長いことがもっとも大きな原因であると考えられる。
