4.6 建築構法

## 6. アルメニア・スピタク地震による被害

### 6.1 建築物の被害

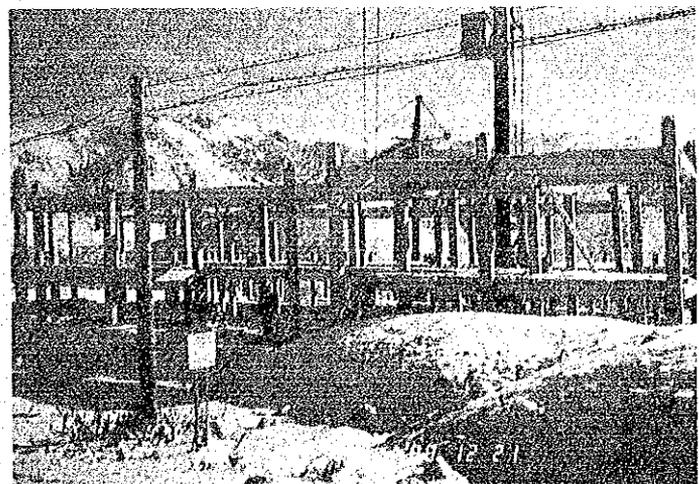
写真4.6.9  
前の写真と同じく建設中のRPC造の建物の軸組。この例では前の例と異なり、はりは一方向のみに架けられている。はりの無い方向ではプレキャスト板や石積み等の壁が設けられている（スピタク市）。

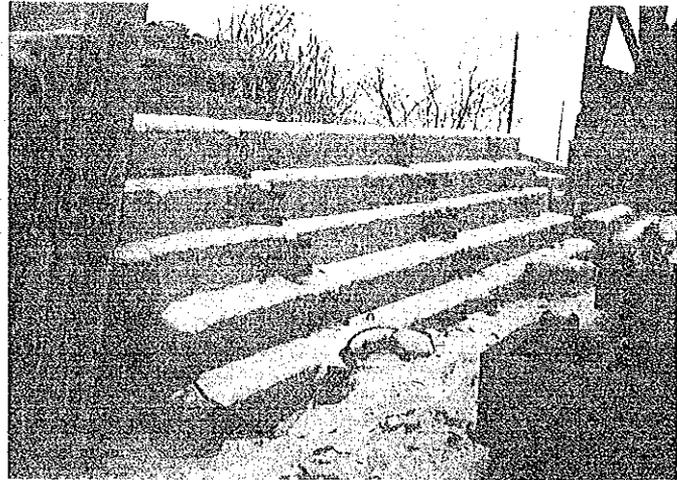
写真4.6.11  
前の写真と同じく、RPC造建物の建設現場に搬入・野積みされたプレキャスト梁部材。1スパン分の部材であり、床パネルとの接合部分でコンクリートを現場で打設する部分にあたる個所に梁の肋筋の上部が露出している。はり部材の組立て後に、肋筋の両隅角部に2本の主筋を配置し、これらの主筋を溶接した後、コンクリートを打設する（レニナカン市郊外）。

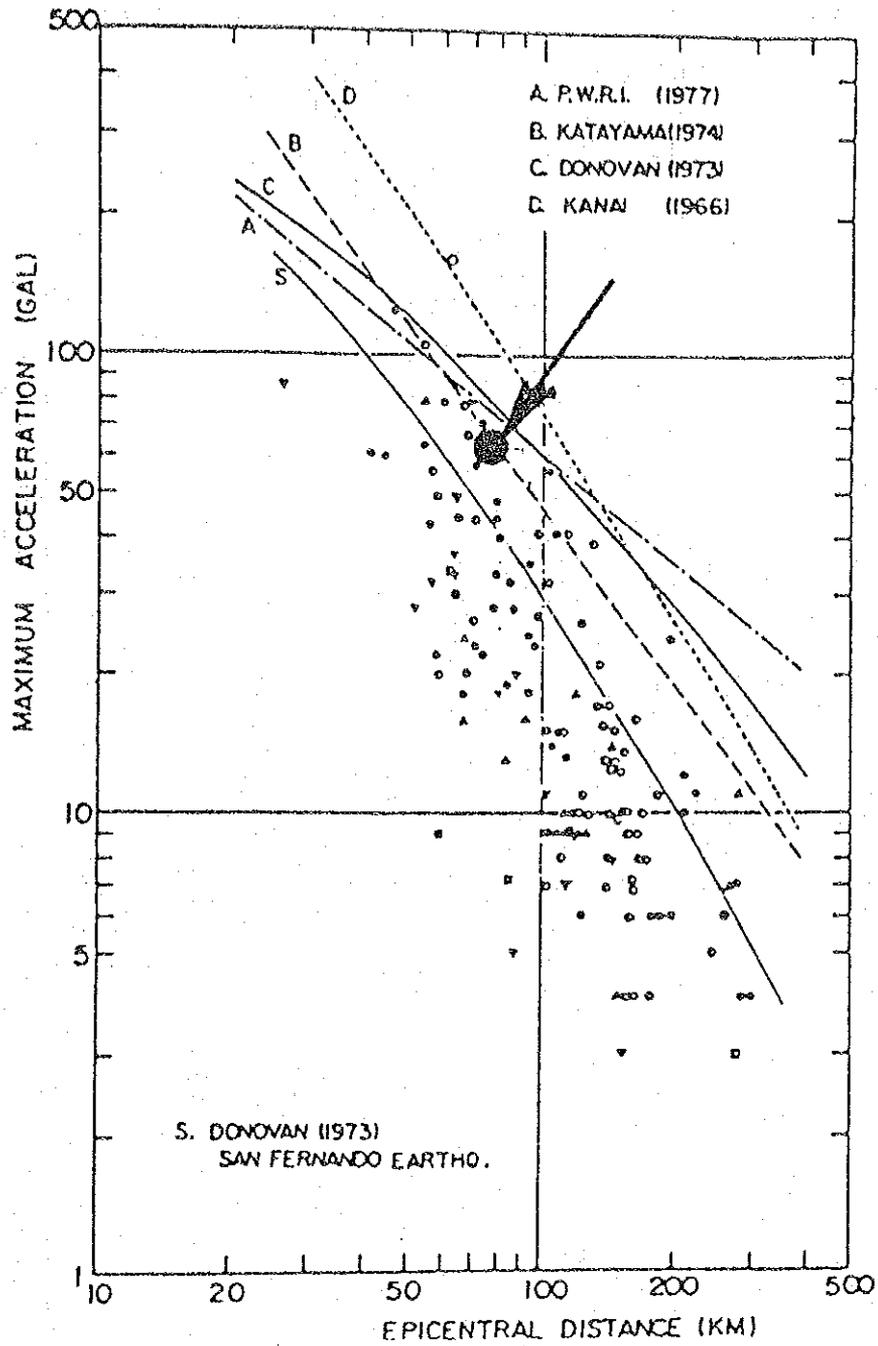
図 5. 2. 2 距離減衰についての観測値と実験式 (  $M = 7.0$  ) の比較  
 ( ●印はスピタク地震のエレバンでの記録 )

がとれたことが判明している)我々が入手した唯一の記録は、エレバンの建築研究所で観測された強震計記録3成分のうちの水平1成分(図5.2.1)で、その方位も分かっていない。エレバンは震央から南に約70km離れたところにあり、構造物の被害も皆無に近いことから、この記録から震源域に於ける地震動を推定することは困難であるが、今回の地震の特徴を大ざっぱに読み取ることができる。まず、最大加速度の値は62galであるが、表面波マグニチュード( $M_s$ )をローカルマグニチュード( $M_L$ )に読み変えて、様々な距離減衰式に当てはめると、これまでの経験則をほぼ満足することがわかる(図5.2.2)。次に、周波数成分についてみると、極めて短周期の波が長時間に渡って続いていることが分かる。最初の10秒足らずでは10Hz前後の波が卓越しており、次の10秒足らずでは5Hz前後、その後は若干長めの波が続いている。遠方で観測された地震記録のP波部分の波形から、今回の地震は約9秒間隔で3個のイベントが続いて起こったものであると指摘する地震学者もいるが、この記録からその様子を読み取れ無くもない。何れにしても、最大振幅の2/3以上の震動が25秒前後も続いており、短周期成分が卓越している割には、継続期間が非常に長いことが分かる。図5.2.3はこの記録の加速度応答スペクトルを計算したものである(建設省土木研究所による)。0.1-0.2秒の短周期成分が極端に卓越しているものの、特に目だったピークは認められない。エレバンの建築研究所が厚い凝灰石の上に位置していることと併せて、この記録には表層地盤の増幅作用の影響は殆ど含まれていないものと思われる。また、この地方一帯が凝灰岩と玄武岩からなる比較的硬い地盤からなっており、地震波の伝搬に伴う変調を受けにくいと考えられることから、このスペクトル特性は、ほぼ地震の発震特性をそのまま表わしているものと思われる。

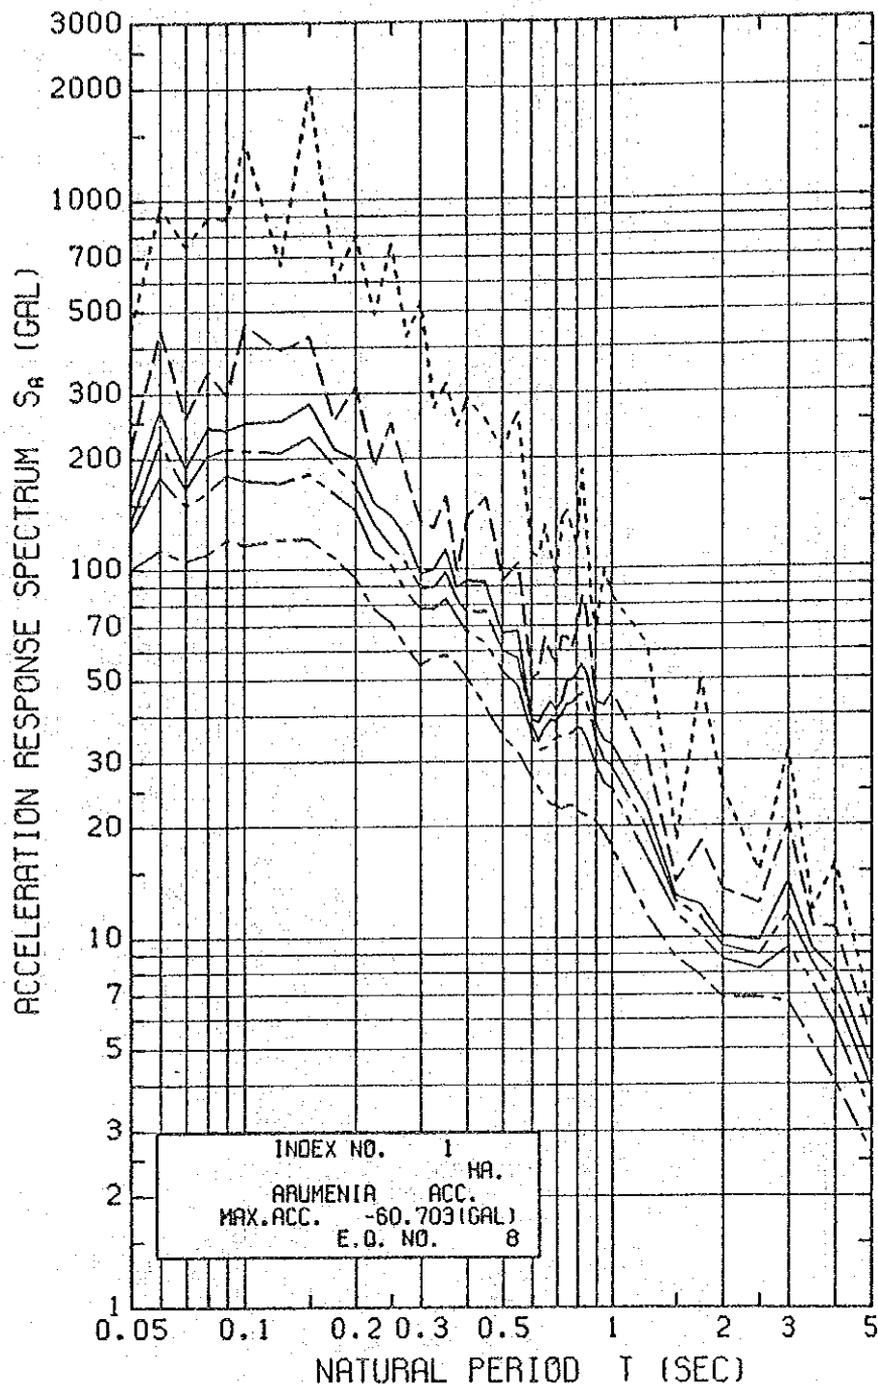
図 5. 2. 3 エレバン市において得られた強震記録の加速度応答スペクトル  
(建設省土木研究所の数値化による)

手持ちの資料だけから、被災地域の地震動を推定するのは困難であるが、エレバンの強震計記録に対する加速度応答スペクトル（図 5.2.3）およびレニナカンのサイモスコープの記録に基づき加速度応答値（図 5.2.4）などから類推して、0.2 秒前後の短周期成分が卓越していたものと思われる。これは、被災地域が山間部に位置しているため、凝灰岩や玄武岩などの硬い地盤が露出している所が多く、軟弱な沖積層が厚く堆積しているところが殆ど無いことにも起因している。しかしながら、レニナカンでは耐震設計された多数の高層ビルが崩壊しており、過去の経験からみても、この様な短周期成分だけでこの様な事態が起こるとは考えにくい。従って、周期 1 秒前後の周波数成分もある程度（100-150gal 程度）は含んでいたものと思われる。

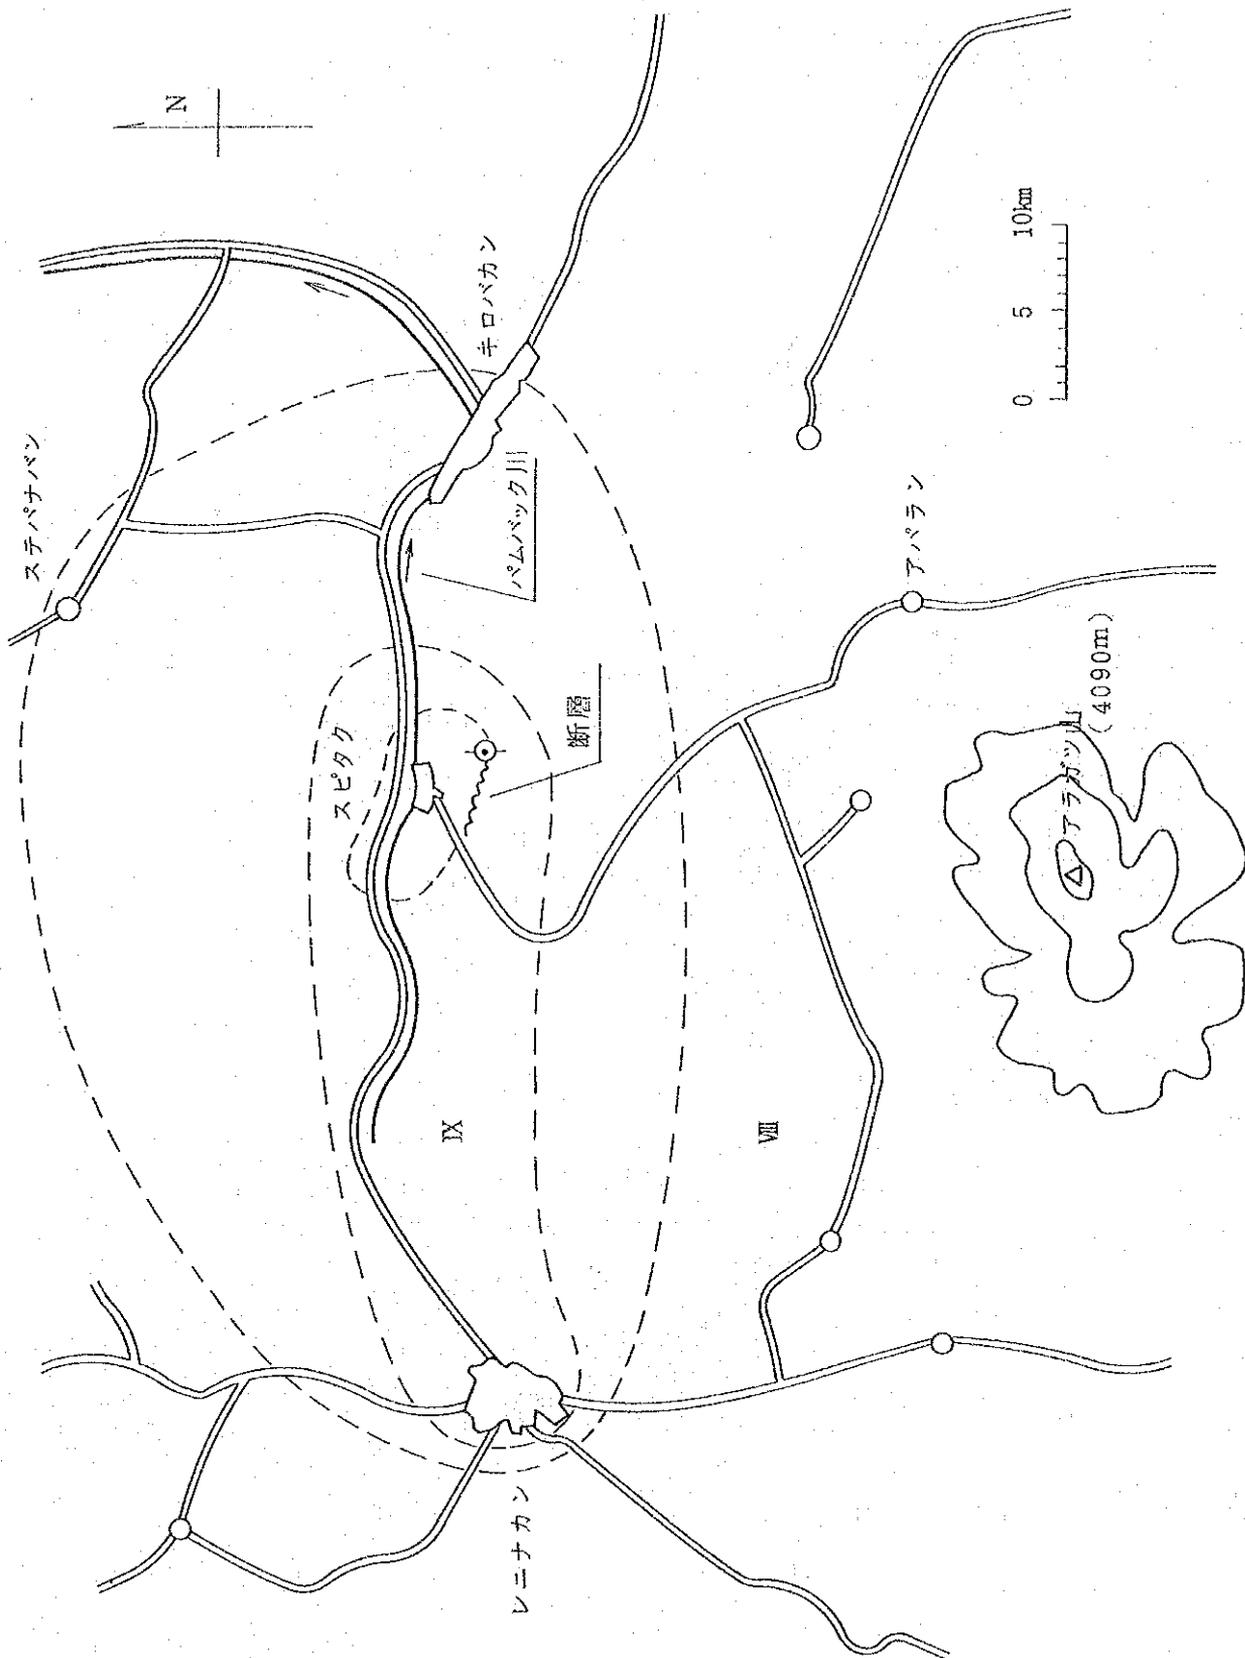
図 5.2.5 スピタク地震による各地の震度

バンスとゲガサルという、数十戸から百数十戸の小さな集落が4 kmほど隔てて存在するが、ナルバンスでは1、2階建の古い石造住宅が全滅しているのに対し、遠目からはゲガサルには殆ど被害が生じていないように見えた。そこで、短時間ではあるが、我々が被害を直接視察した上記3都市の震度について先ず考察してみよう。現地の専門家によれば、スピタク、レニナカン、キロバカンにおける建物の崩壊率は各々100%、80%、20%とのことであった。外見上はスピタクにも崩壊を免れて残っている建物も幾つかみられ、レニナカンでは半数以上の建物が残っていた。また、キロバカンでは車の中から被災した建物を見つけるのが困難なほど被害は少なかった。しかしながら、建物に近づいて、あるいは中に入って詳しくみると、残っている建物でもかなりの被害を受けており、特に、スピタクやレニナカンでは崩壊寸前の、日本でいえば大破以上に当たる建物がほとんどであった。したがって、上記の崩壊率は多少オーバーな嫌いはあるにしても、ほぼ妥当な数字と考えられる。震度階を推定する上で、次に問題となるのは建築構造の耐震性能の評価であろう。耐震設計基準などから日本の建物との性能を比較することはある程度可能であるが、実際に建設された現地の建物がどの程度の地震力で壊れるかを推定するのは難しい。現地で行われている各地の震度は、スピタクで10以上(MSK震度階:IIという人もいる)、レニナカンで9-10、キロバカンで8-9である。設計に使われる地震荷重が日本のものに比べてかなり低いこと、特に被害の大きかったラーメン式プレハブ構造の接合部にあまり靱性が期待できそうにないこと等を考慮して、この値の下限值を採用すると、日本の震度階に直して、スピタクがVII弱(MSKで10)、レニナカンがVI(9)、キロバカンがV(8)となる。耐震規定によるゾーニングでは、レニナカンが震度8の地域に属し(エレバンも同じ)、スピタクとキロバカンは震度7の地域に入っている。しかし、レニナカンとキロバカンの建物を見る限り、建物の耐震性能に顕著な違いは認められなかった。むしろ、同じタイプの建物でも、キロバカンの建物の方がレニナカンのものより丈夫であるという印象を受けたものもある。以上の点を勘案し、被害の大きさを比べると、ここで推定した各地の震度がほぼ妥当なものであることが分かる。即ち、スピタクでは地震動が設計荷重を大幅に上回り、レニナカンではMSK震度階で1段階程度大きかった。キロバカンでは両者がほぼ同じか、地震動がやや上回った感じである。震央距離が35kmのレニナカンの震度が震央距離15kmのキロバカンより大きかったのは、断層の破壊が震源から西に向かって伝わったためと理解される。なお、被害の無かったエレバンの震度はIV(MSKで6-7)と推定される。これだけの資料から被災地域の震度分布を定めるのは極めて乱暴ではあるが、大ざっぱな震度分布を概念的に図5.2.5に示す。
