# フィリピン地震（1990年7月16日）

## 国際緊急援助隊専門家チーム報告書

平成2年8月

国際協力事業団

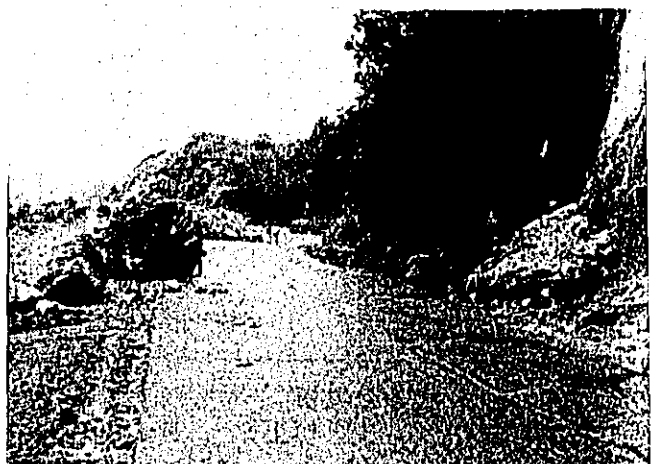
写真 7.2.6 石灰岩の落石 (213km 地点)

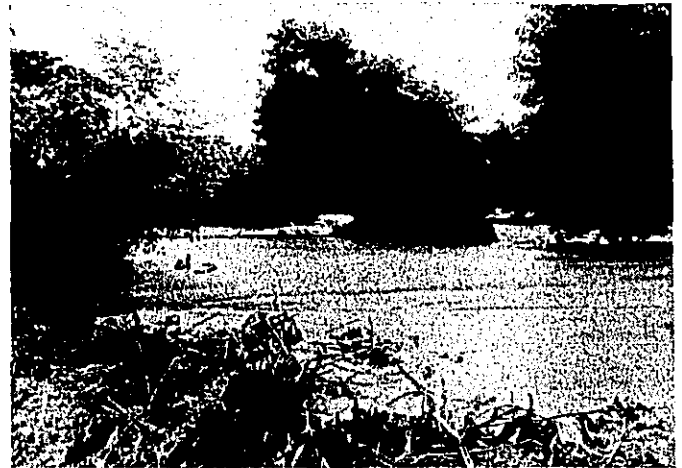
写真 7.2.30 降雨による沢からの泥土の流出(194km 地点)

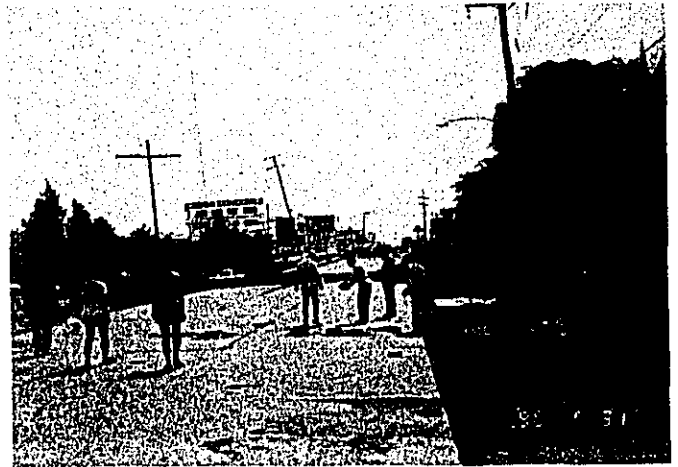
写真-7.3.16 Magsaysay 橋左岸取付部

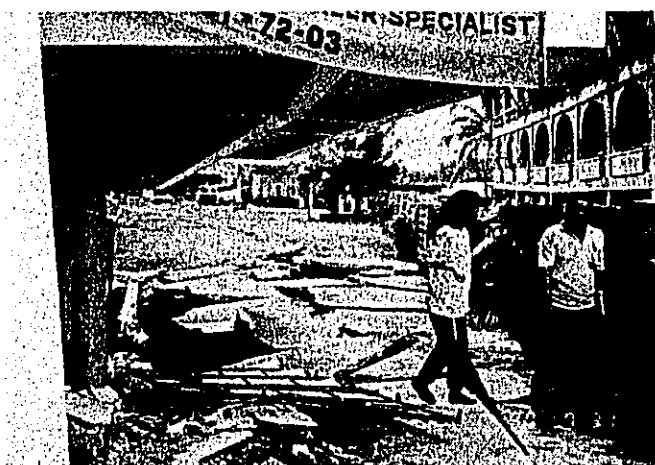
写真-7.3.21 Magsaysay 橋右岸取付部の  
ビルの被害

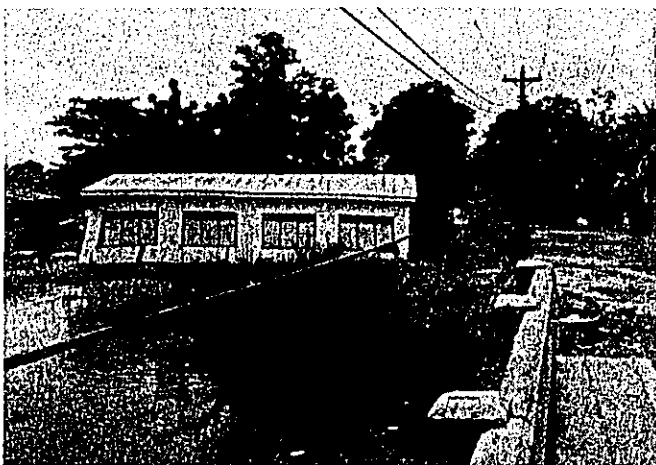
写真-7.3.35 バランガイ Pugo 内の道路 (地盤沈下により川の水より低くなっている)

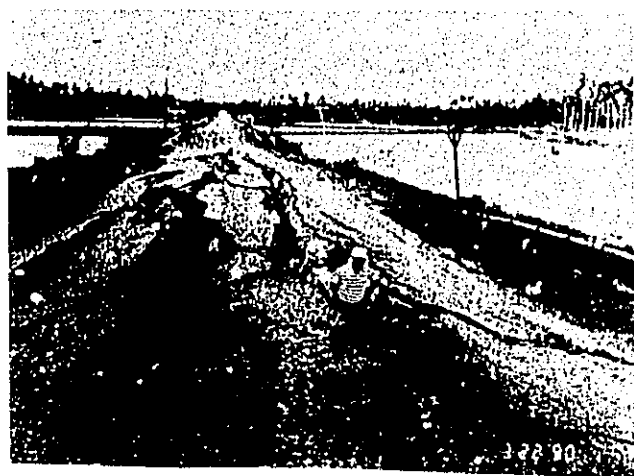
写真-7.3.45 313号線の盛土の亀裂 (DPWH 提供)

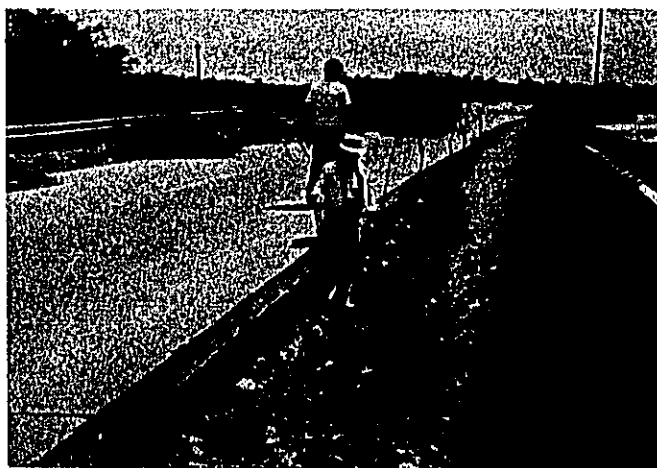
写真-7.3.47 Longas Junction の低盛土区間の被害

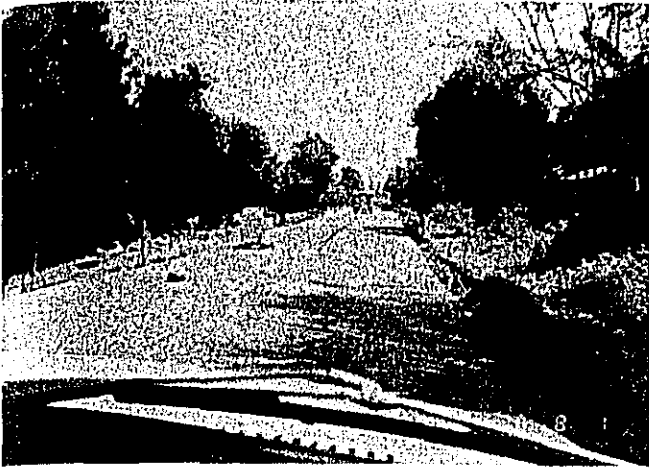
写真-7.3.48 Longas Junction の低盛土区間の被害

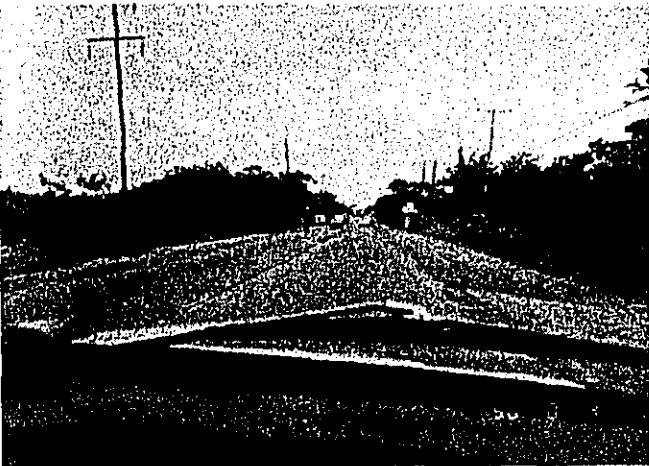
写真-7.3.50 S. Rita 橋左岸橋台の損傷

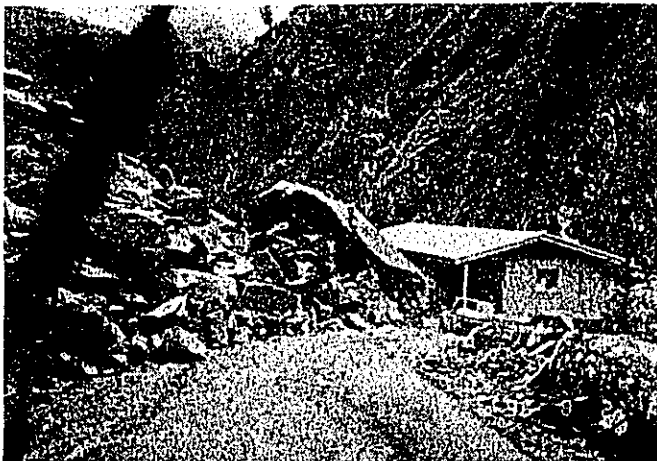
写真-7.3.58 Kennon 道路 224km 付近、谷底に転落したバス

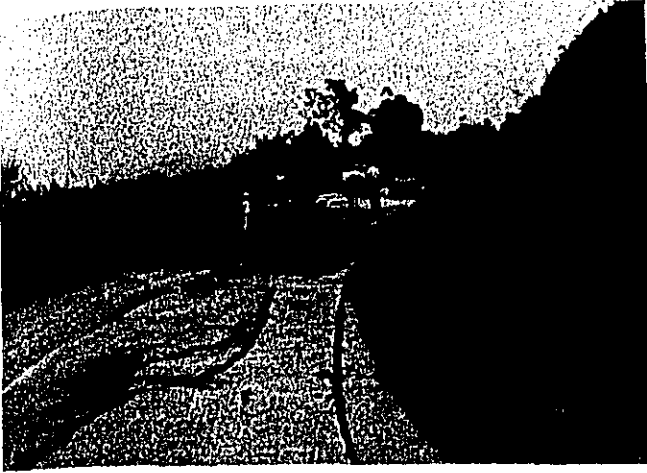
写真-7.3.60 Marcos 道路路面陥没

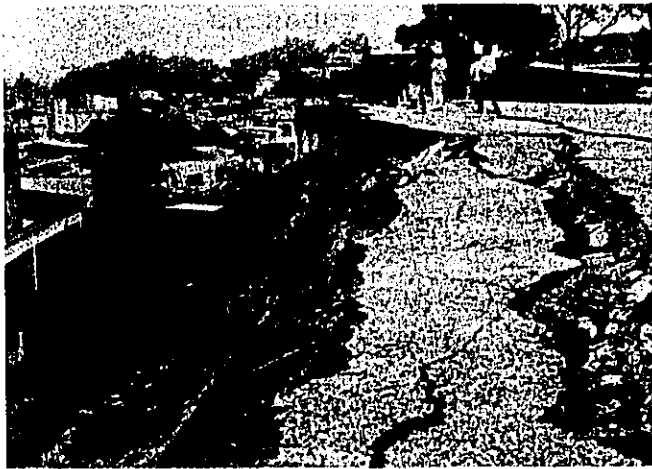
写真-7.3.73 Baguio 市の集落、小規模ながら斜面崩壊が目立つ。

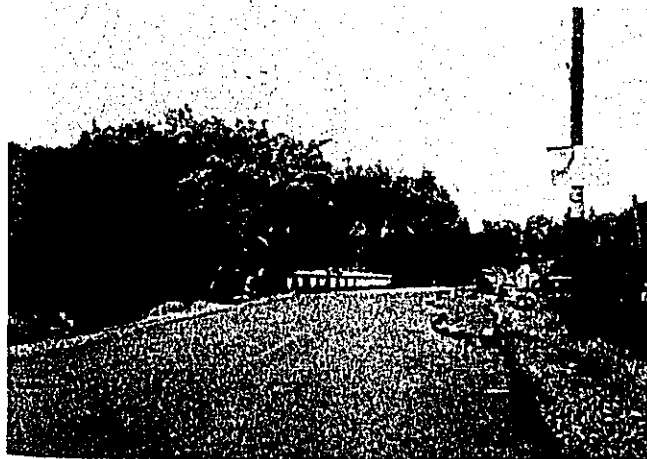
(9-a) 橋台の盛土部が崩壊

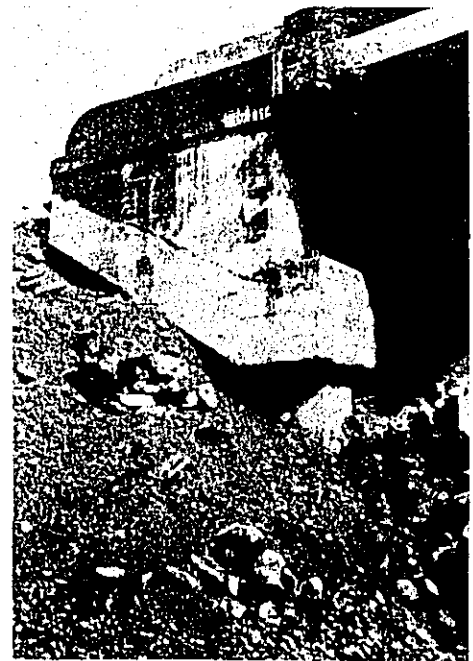
(9-b) 橋台の盛土部が崩壊

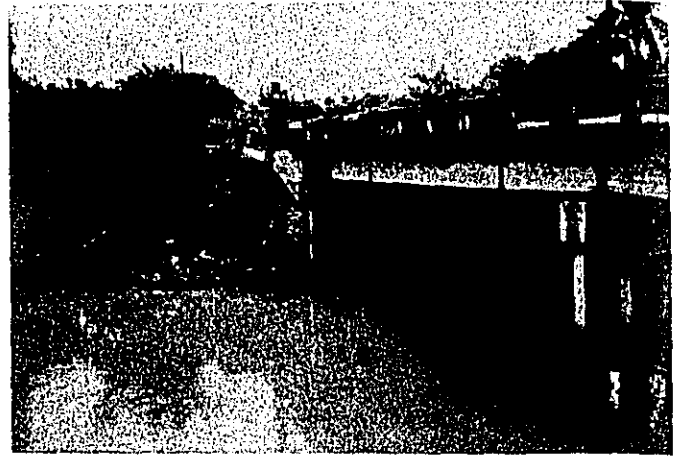
(14-b) 橋台の裏込めが崩落  
(応急復旧されている)

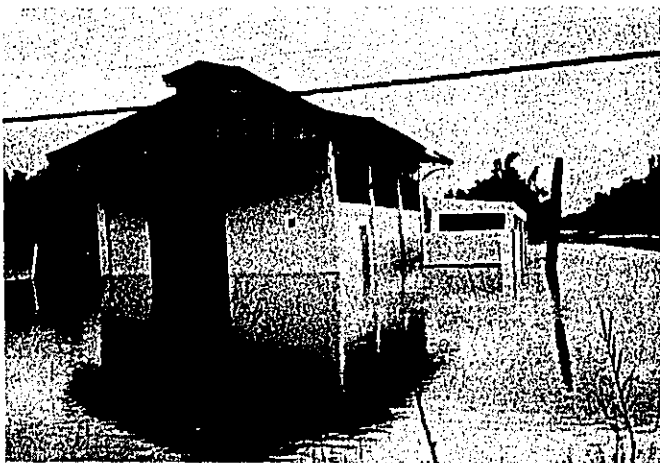
写真-7.4.21 サンインドロ橋 (T-1)

(21-c) 近くの建物が沈下

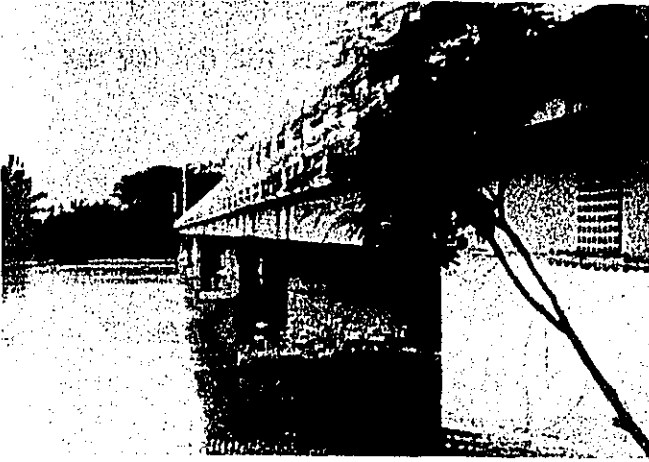
写真-7.4.22 コジュアンコ橋 (T-2)

(22-a) 桁と桁との衝突により桁端に損傷あり。  
橋脚に被害はない模様

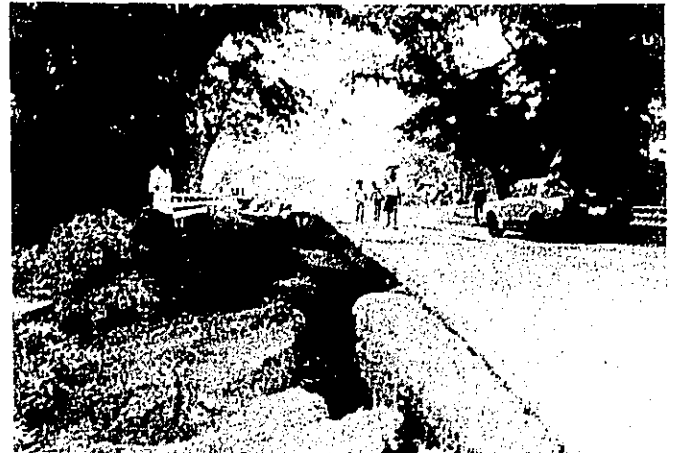
(22-b) アプローチの盛土部（両側）が崩壊

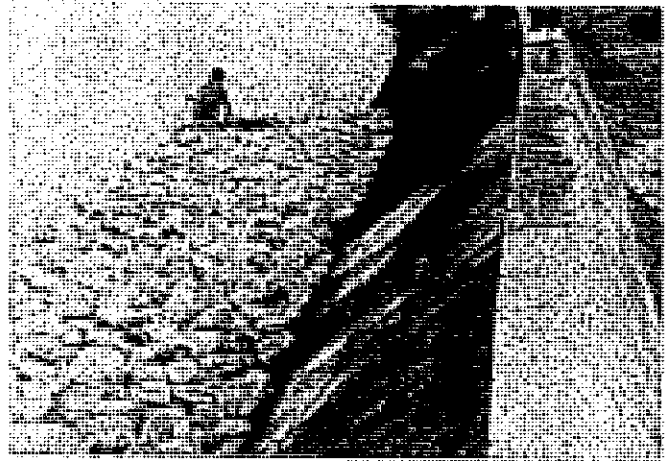
パラペット護岸は、骨材に玉石を多く用いた無筋コンクリート製であり、基礎も地山にそのままのっている状態であった。破壊の程度は大きかったが、川側前面に捨石による根固め工を施した箇所の被害は軽微か無被害であった。

写真 7.5.4 根固め工のあるハ'ラハ'ット護岸

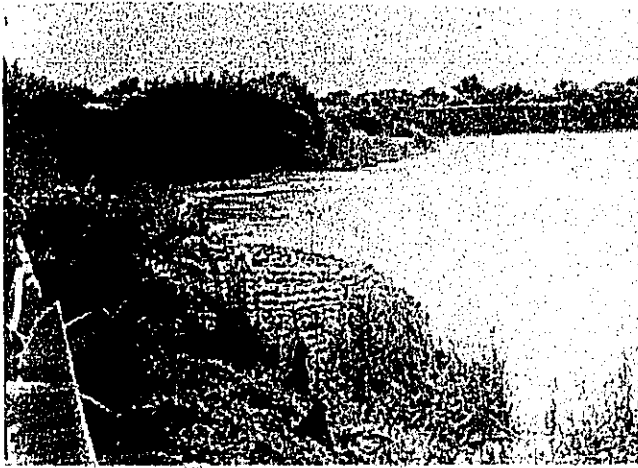
写真 7.5.13 タクバン市内ハラハト護岸被災

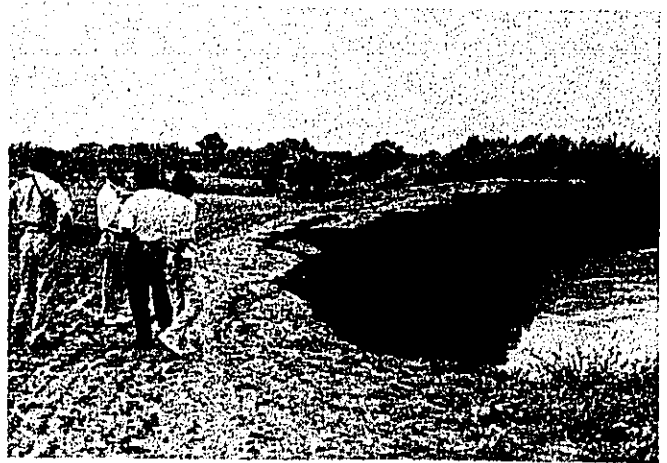
写真 7.5.14 ハンハツガ川堤防被災

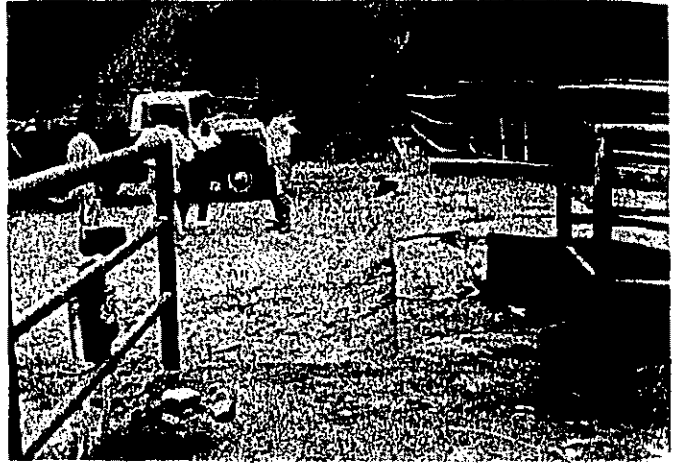
写真 7.5.17 アソククラダダム天端補修工事  
(応急復旧)

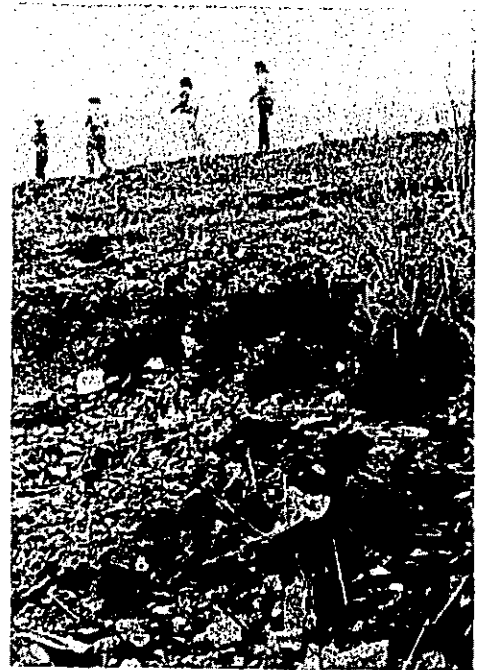
写真 7.5.21 アソククラダダム上流法面  
リップラップのすべり

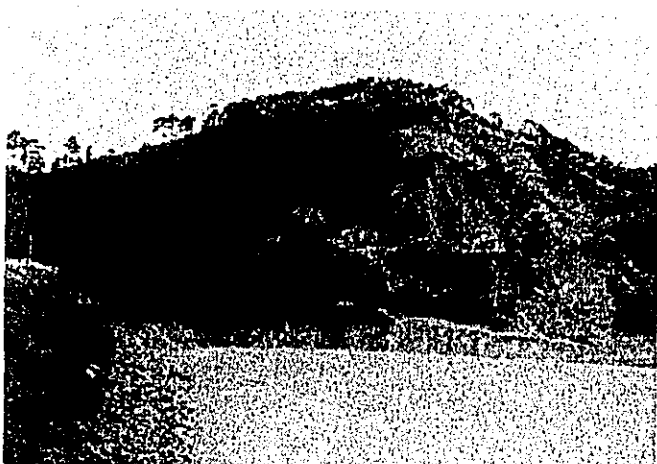
写真 7.5.32 ビンガダム余水吐切工面の崩壊

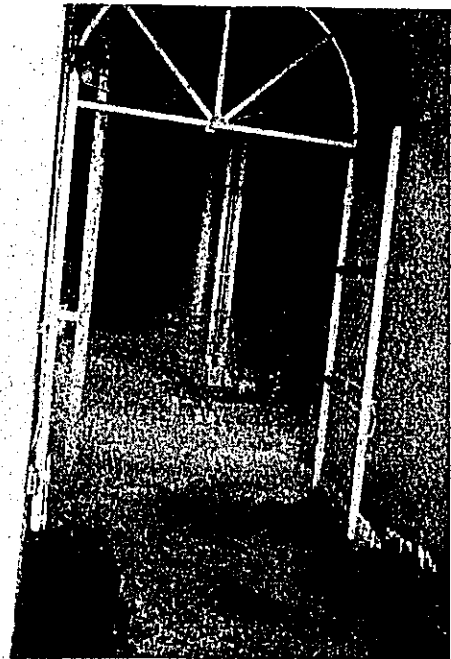
写真 7.5.38 吸気管バルブからの漏水

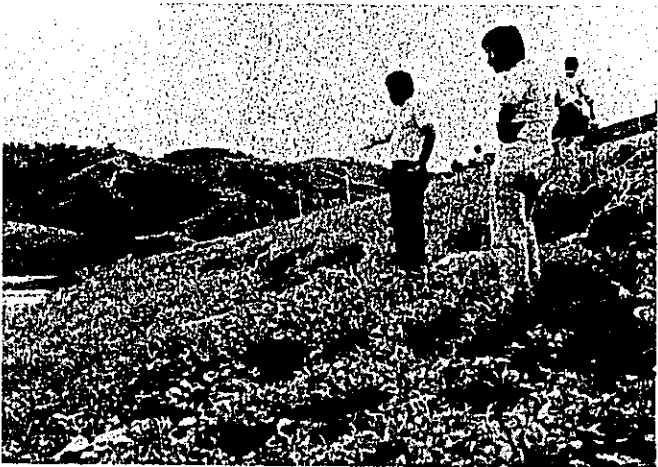
写真 7.5.43 マツウタム天端の沈下  
(余水吐との接続部)
