# THE STUDY ON THE DEVELOPMENT PLAN OF THE INTERNATIONAL AIRPORT OF CARRASCO IN THE ORIENTAL REPUBLIC OF URUGUAY

PAVEMENT SURVEY

LOCATION PLANT OF TESTING POINTS

**OBJETO:** Análisis estructural y relevamiento de fallas de los pavimentos que constituyen las pistas principales, las calles de aproximación y las plataformas de estacionamiento del citado Aeropuerto Internacional.

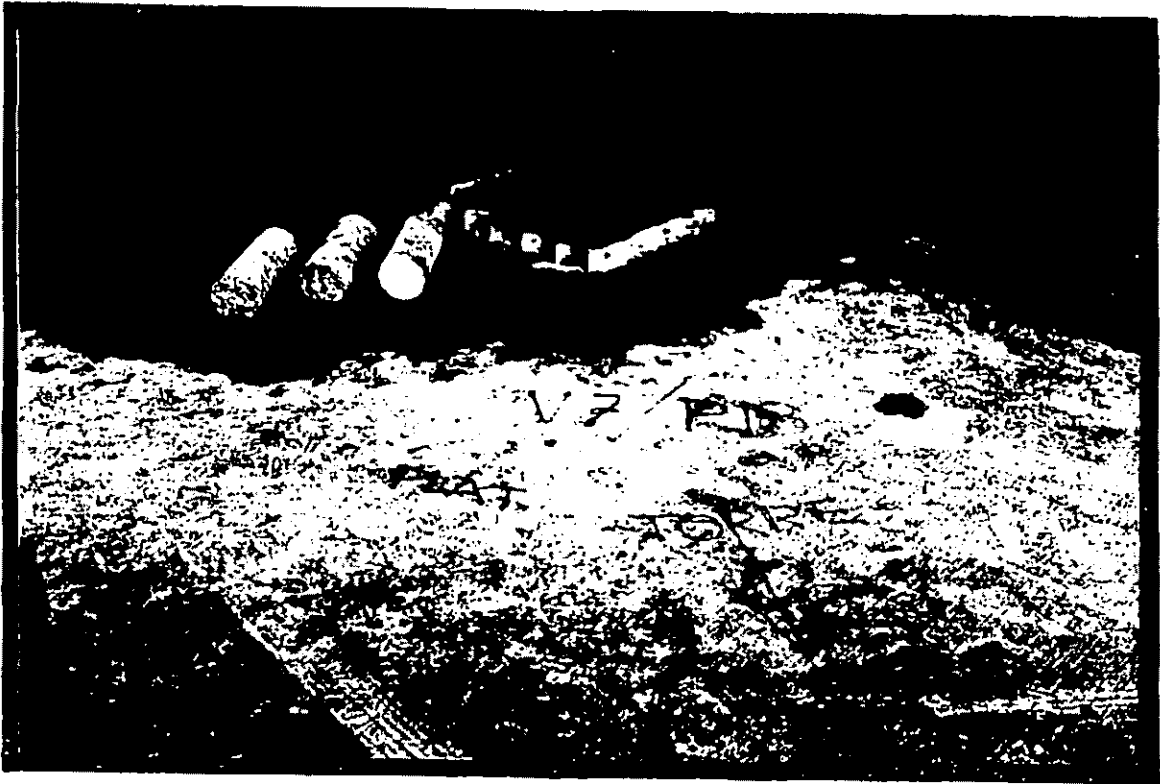
Testigos de hormigón (6") en el punto 18 y bloque de hormigón (V7) del cual se extrajeron vigas para ensayar

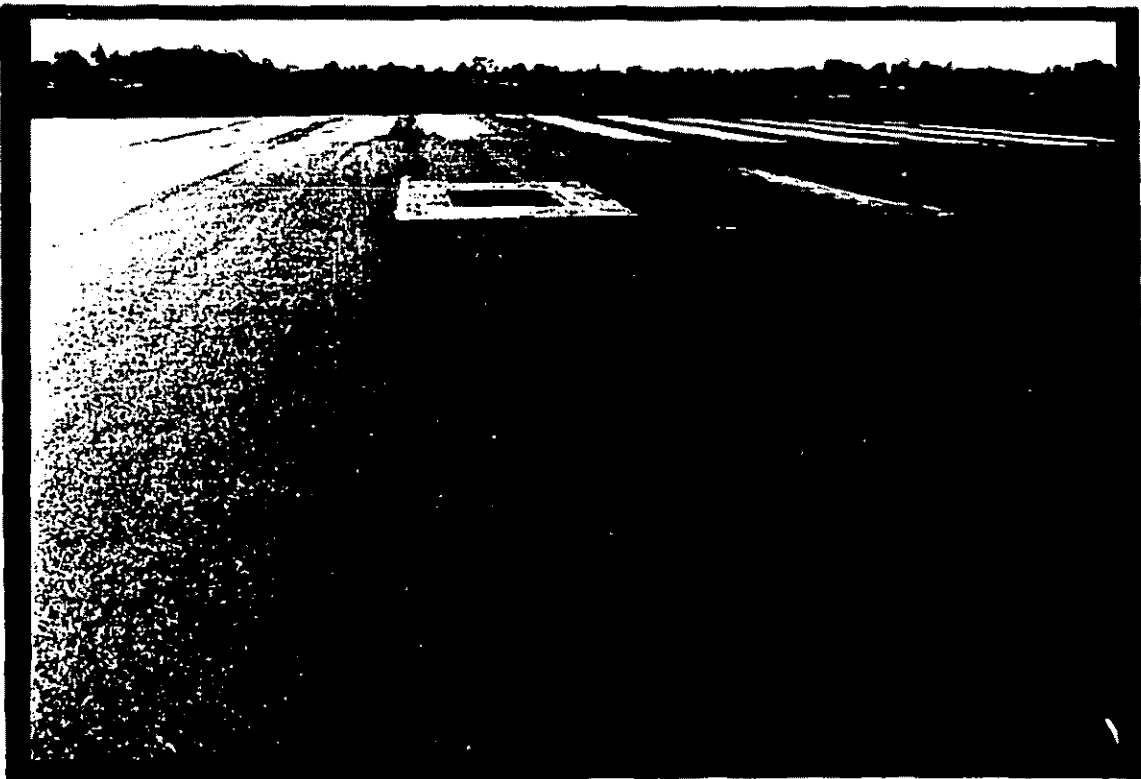
Foto N° 12      RWY. 01/19      Km 1,5975 - Km 1,747      (VG-1)

considera que la principal función de estas capas es la de evitar el bombeo o "pumping" del material bajo los hormigones pero no logra estabilizar sus movimientos con lo cual las juntas reflejas se producirán inevitablemente con el transcurso del tiempo, aún no visibles dado la fecha reciente en que el refuerzo ha sido construido. (VG-1) (Ver fotos 12 y 13).

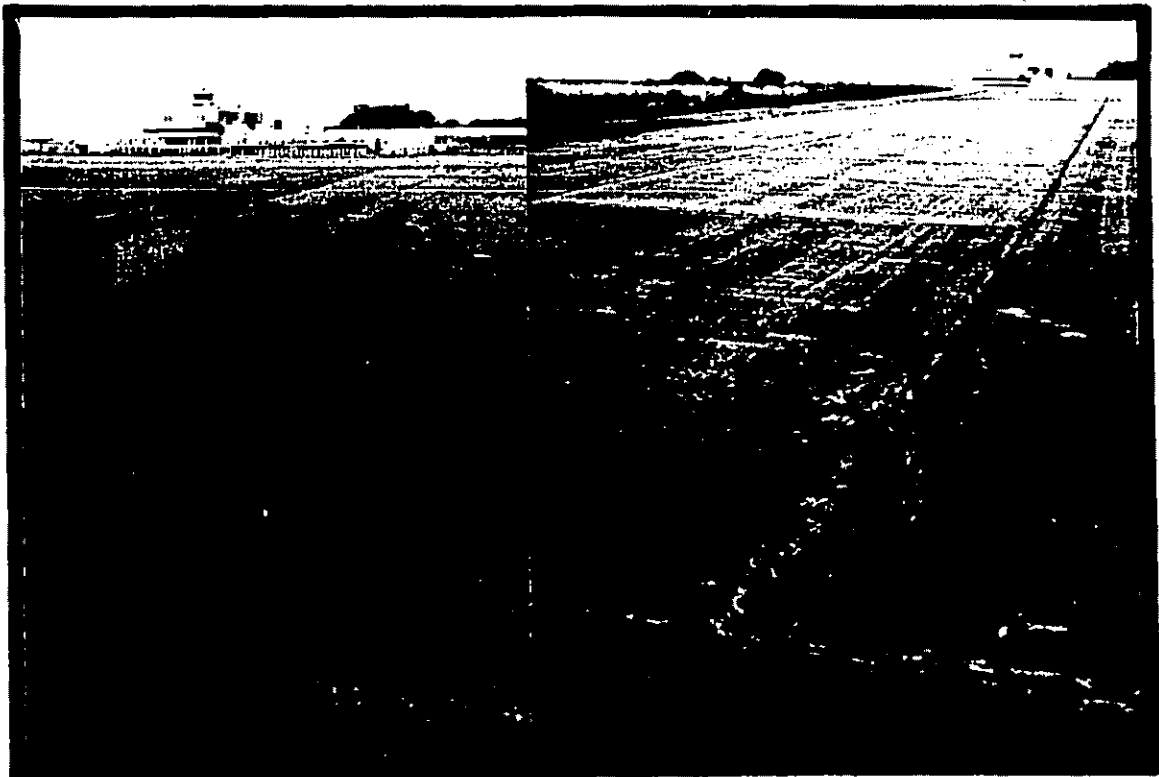
Sobre hormigón se colocaron 8cm de piedra partida, 6cm de macadam asfáltico y 12cm de concreto asfáltico. Esta estructura puede absorber eventuales movimientos del viejo hormigón y su estado consecuentemente es bueno aunque aparecen algunos baches localizados, separados entre sí (G-2) (Ver foto 21).

Foto N° 21 TWY. "B" T8 (G-2)
