ESTUDIO DE MEJORAMIENTO DE LA CARRETERA
ENTRE SANTA BARBARA Y BELLA VISTA
EN LA REPUBLICA DE BOLIVIA

INFORME FINAL

VOLUMEN I
(INGENIERIA)

MARZO 1991

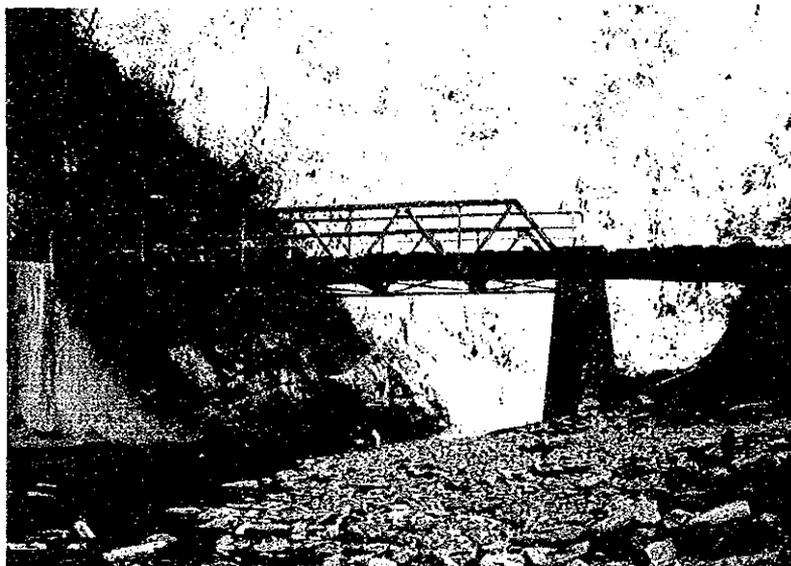
FOTO 3
Vista del camino existente, en las cercanías de Challa, aproximadamente a 10 km del punto de origen. El camino pasa por un punto de pendiente geográfica variable.

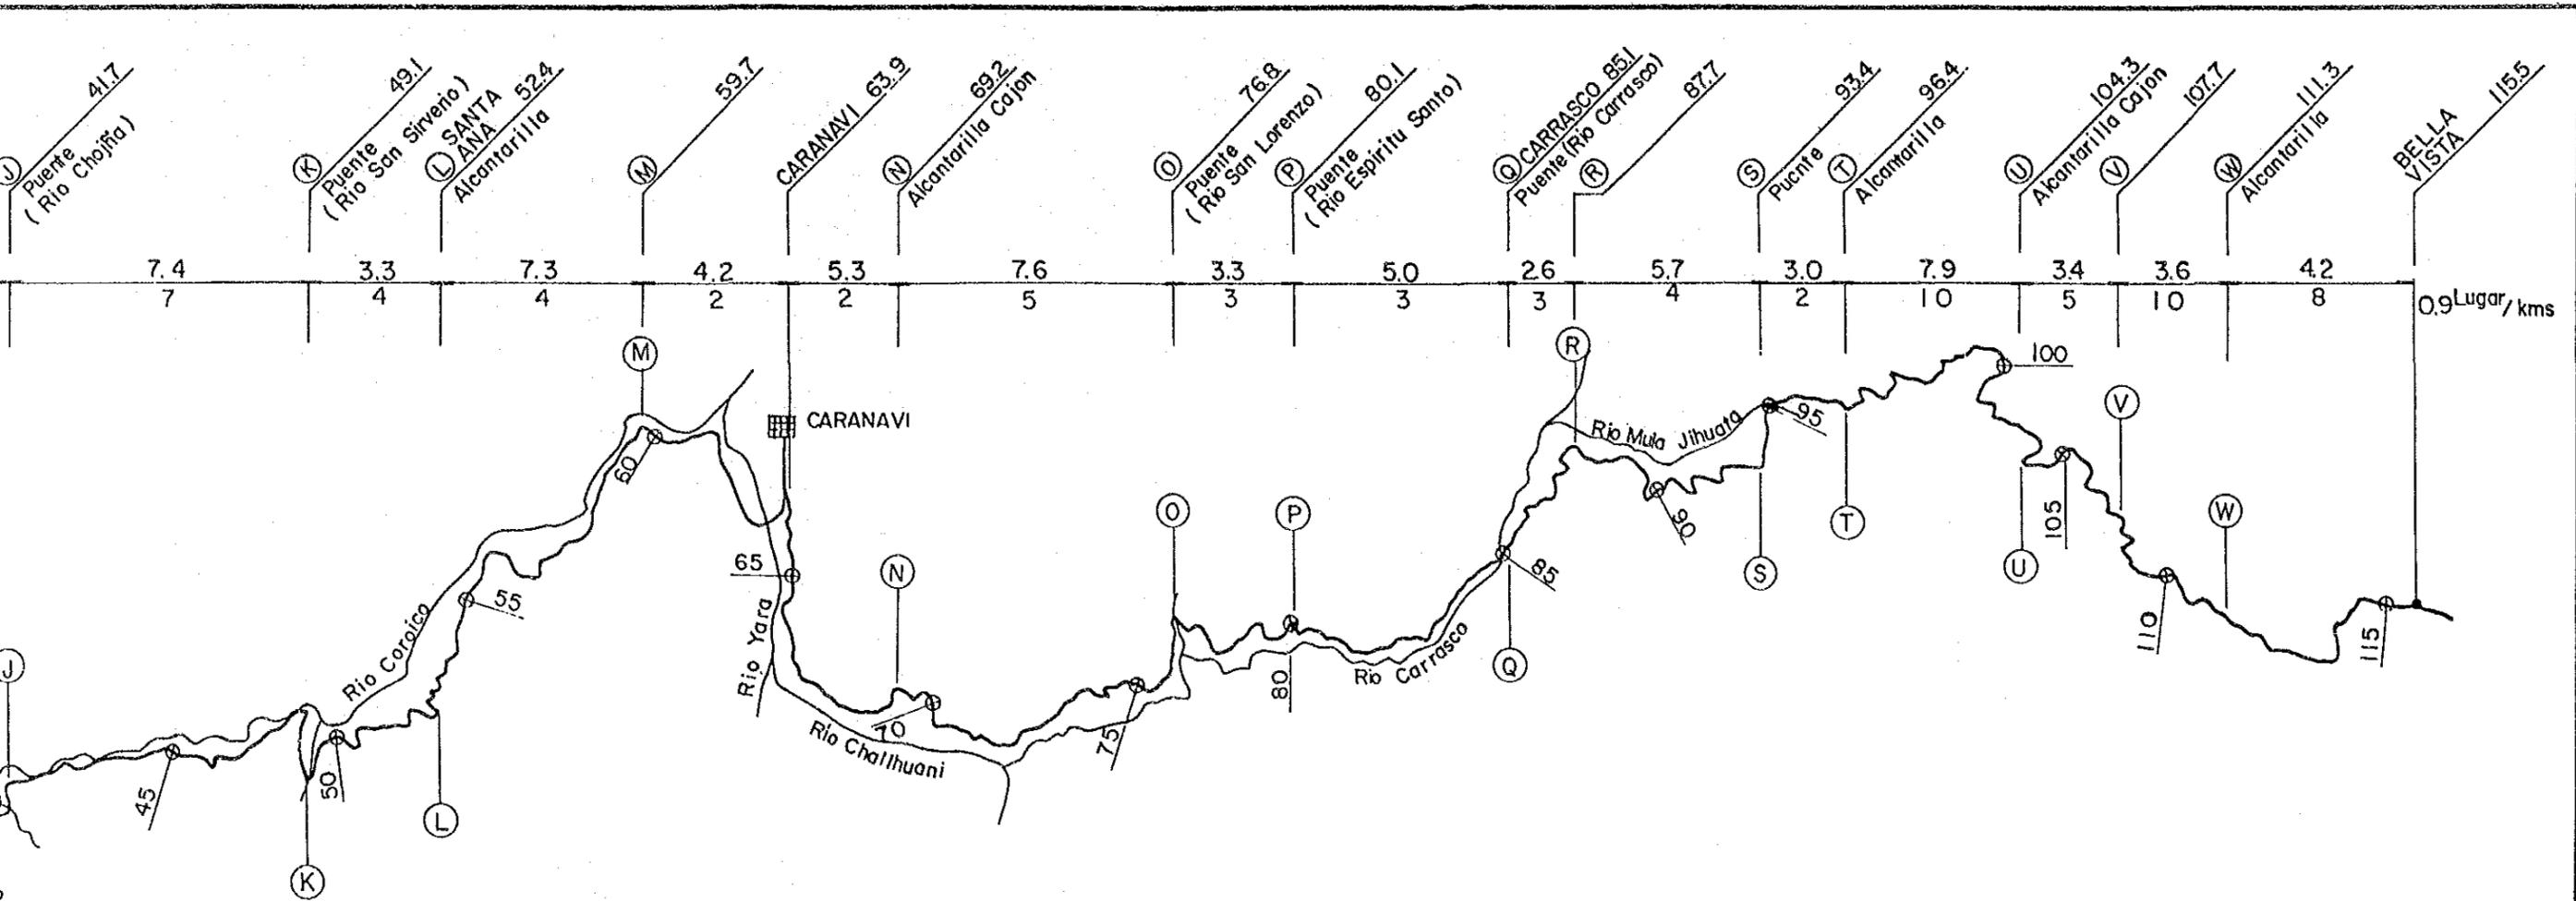
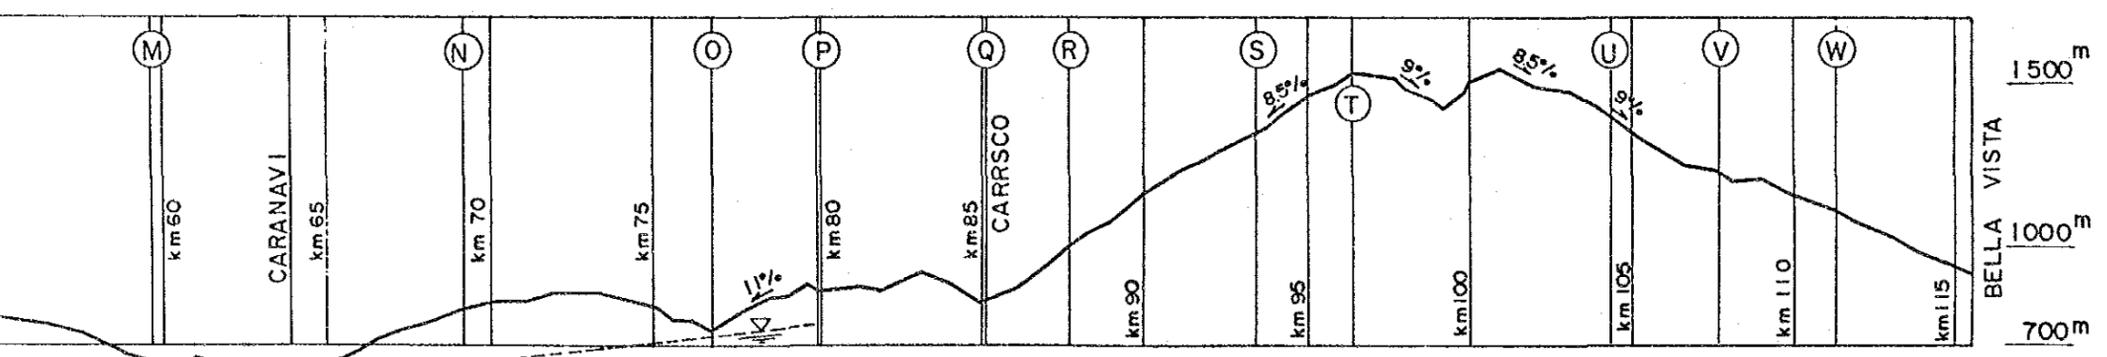
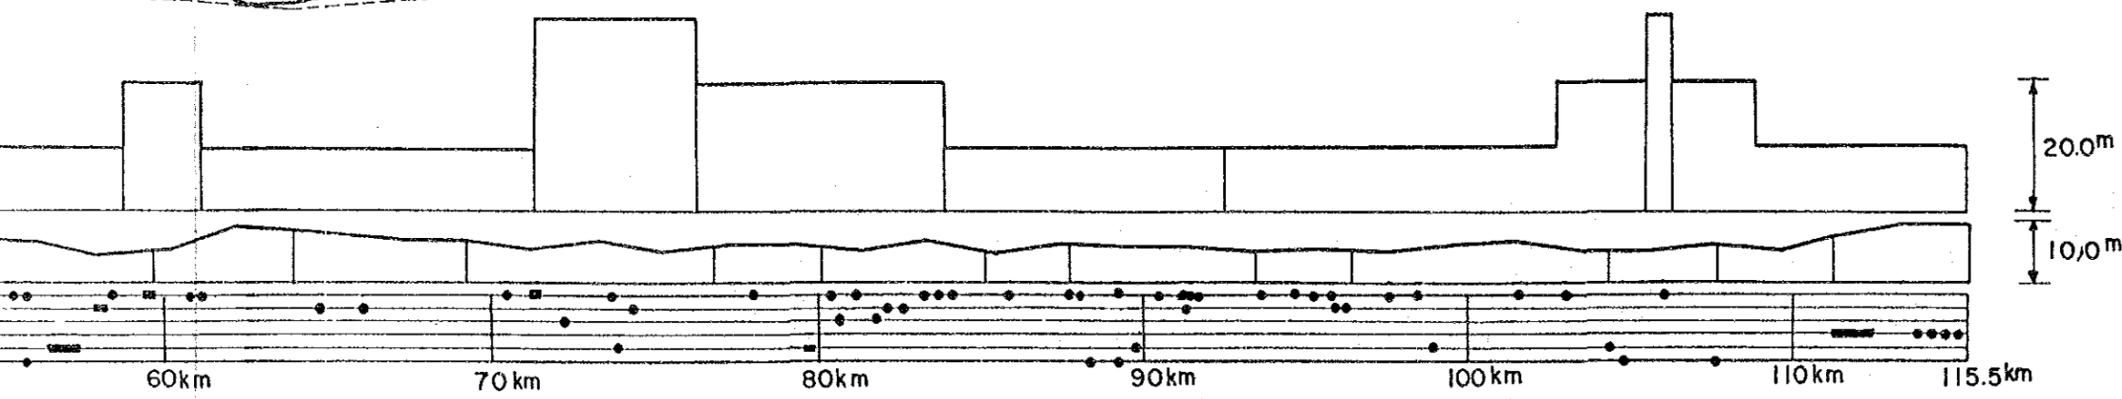
Fig. 2.3-1
 Condicion del Camino Existente en el Area de Estudio

* Critical Points; Number of location including radius of curvature for less than 50m in the horizontal alignment.

En Fig. 2.3-1, se ilustra el ancho de la via existente, en toda la longitud de la sección en estudio, incluyendo bermas laterales. La Tabla 2.3-8 muestra un resumen de los

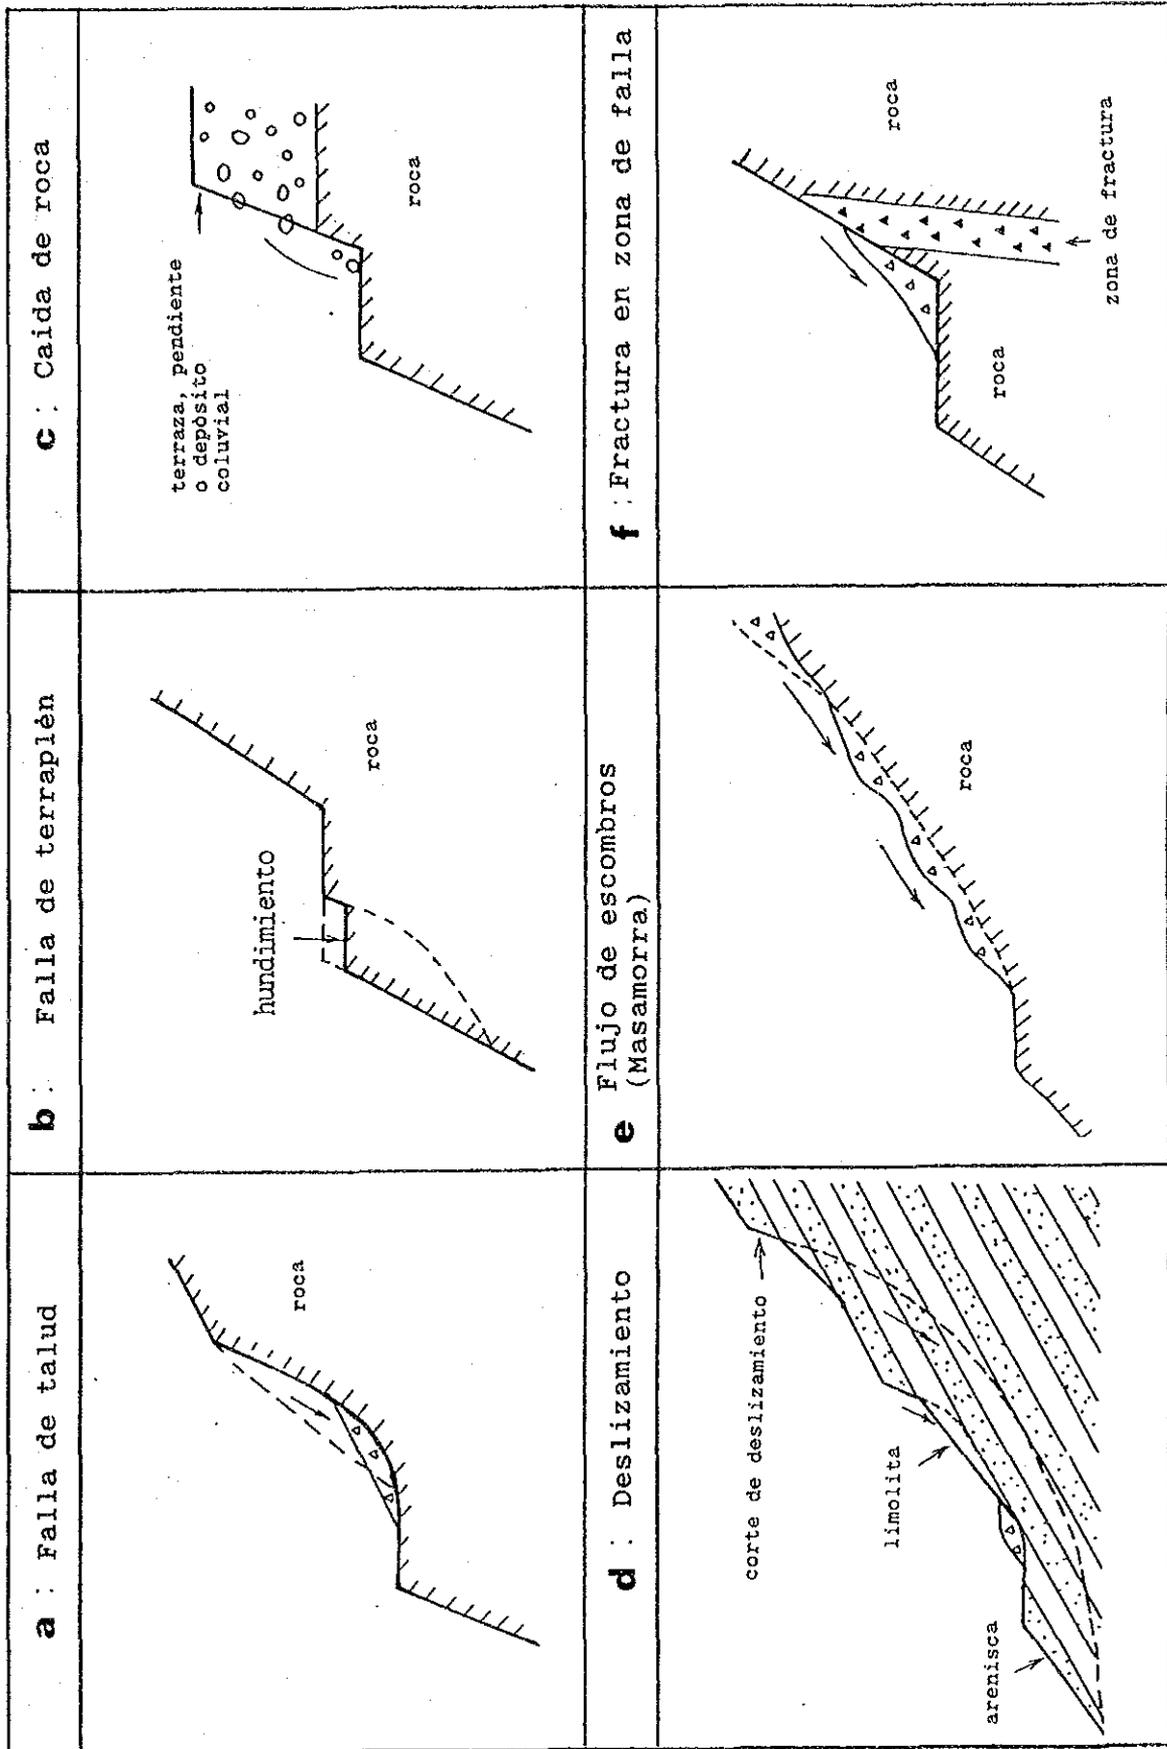
Fig. 2.3-5 Tipo de desastre

Este tipo de falla puede normalmente ser sub-clasificado en fallas superficiales y profundas. Sin embargo, no se encontraron fallas profundas en el área de estudio, es decir, todas las fallas de talud, de corte o natural, han sido fallas superficiales.

Los materiales en los taludes donde este tipo de falla se encontró o se presume que ocurra, son suelo o mezclas de suelo/grava. Se considera que este tipo de fallas son causadas principalmente por meteorización de materiales de

superficie y erosión. Hay muchos lugares donde el ángulo del talud es casi similar al ángulo crítico para la estabilidad del material; en tales lugares, una mayor meteorización o erosión pueden iniciar una falla.
