4.3 既存港湾施設の老朽度

4.3.1 目視調査結果

4.4 基本設計

4.4.1 既存港湾施設の改修計画

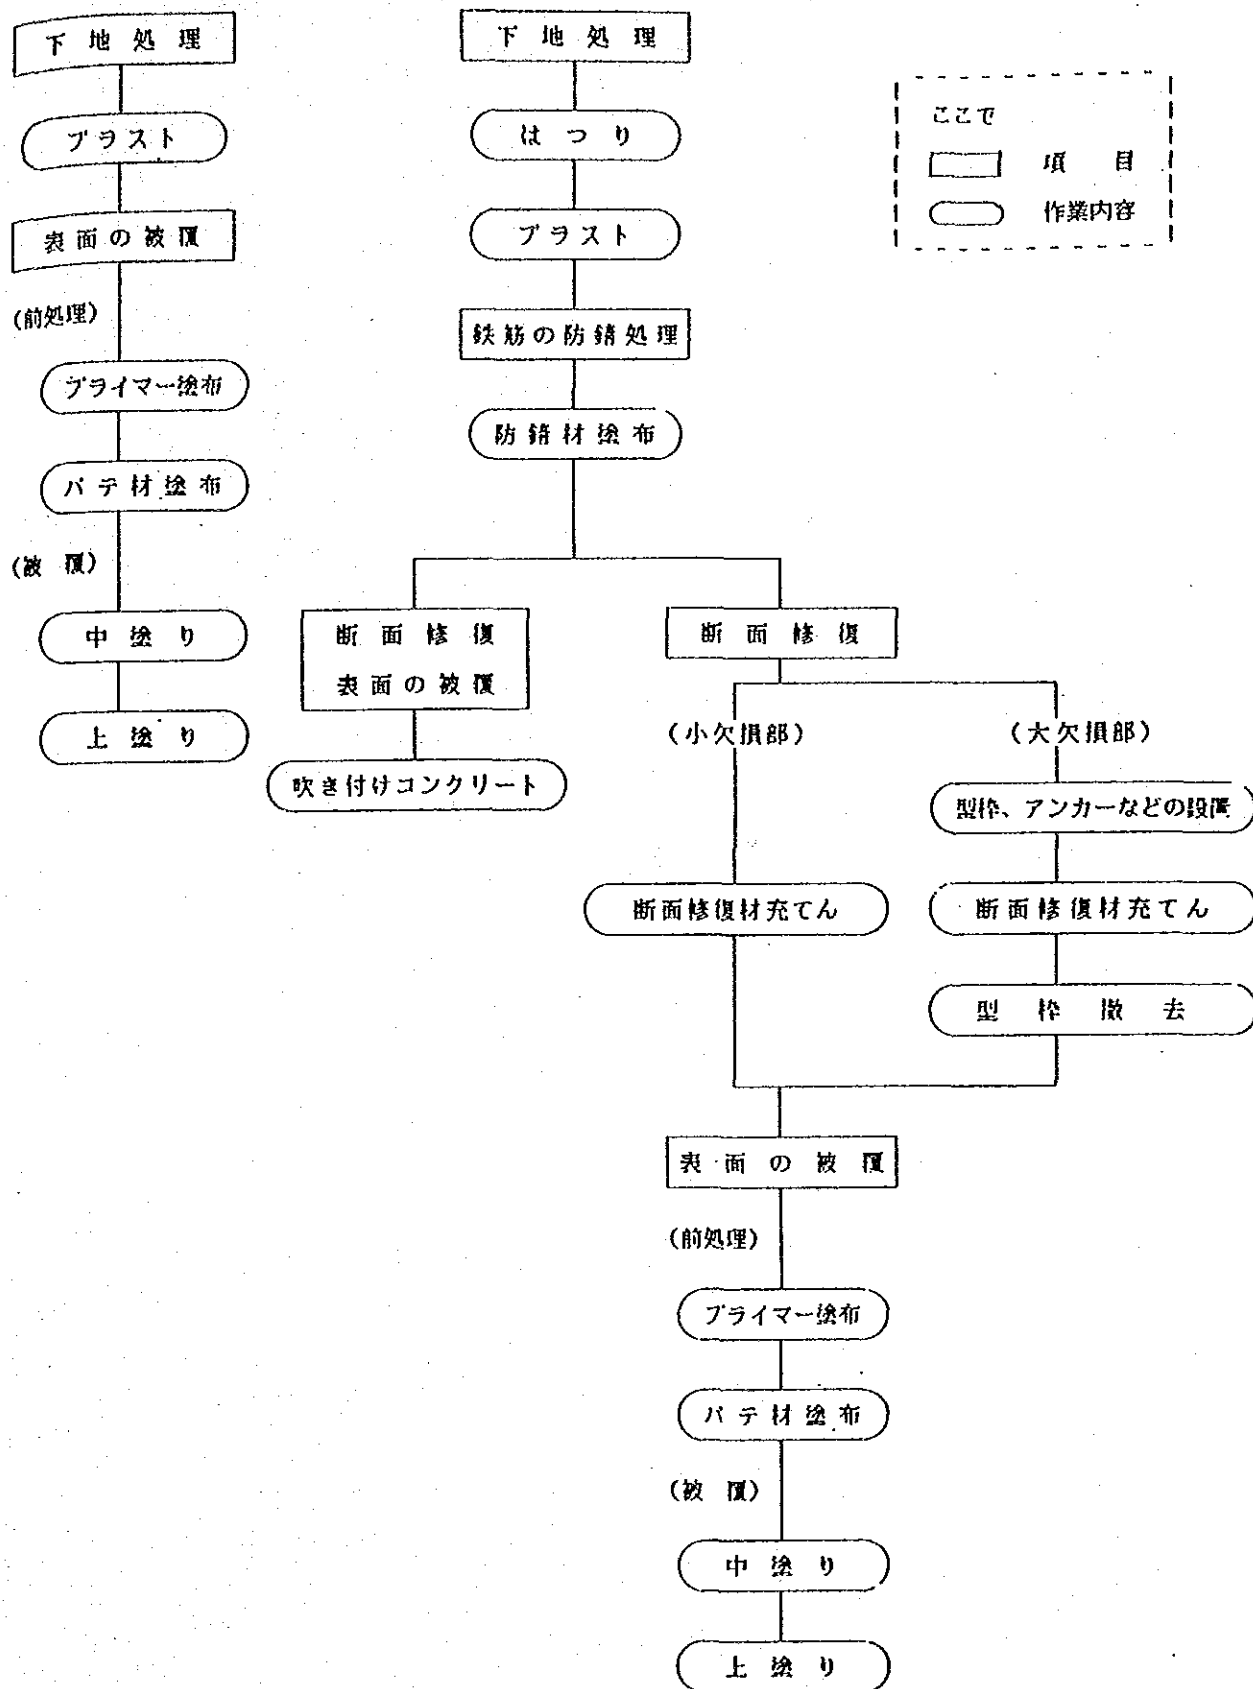
図 4-4-18 港湾コンクリート構造物の補修規模

これらのフローでは、劣化度を0～5でランク付けし、それに基づいて補修方法を決める流れとなっている。各構造物をブロック分けし、劣化度、一般的な補修方法、補修数量を整理したものを図4-4-18に示す。表によると、構造物の劣化に対する補修は次のような性格に分類される。即ち、

①ドルフィン4基上部工の劣化……上部工側面の鉄筋錆やセメントミルク等の劣化部分をVカットして除去し、エポキシモルタルで修復する。その後、劣化要因の侵入を防ぐために、側面、上面ともコンクリート表面に樹脂塗装を施す。

②プラットホームのスラブ等の劣化……スラブに入ったひび割れはエポキシ樹脂を注入・充填し、コンクリートが一部剥離している箇所はエポキシパテで修復する。尚、上面や側面についてはドルフィンと同じ要領で修復する。

③トレスル接続部の桁の劣化……桁の鉄筋腐食によってコンクリートが剥離し始めている箇所は、はつって鉄筋をむき出しにし、鉄筋に防錆処理を施した上でポリマーセメントで断面修復をする。また、表面には樹脂塗装を施す。

④トレスル上部工及び基礎（ピア）の劣化……これらはいずれも劣化が激しく、上で述べたような補修方法は、現実的に適用が不可能である。なぜなら、これらの補修方法はコンクリート面が乾燥状態に長い間置かれる場合において用いられるものであり、ピアのように潮に頻繁に浸るような箇所には仮設工でドライにしなければならないが、現実的には不可能である。したがって、ピア（但し杭は除く）及びトレスル上部工は完全に撤去した上で新たにコンクリートを打設し直すものとした。尚、トレスルの幅員は、車両走行に対応するようB=4.5mまでの拡幅を同時に施工するものとする。いずれも修復は場所打ち工法である。
