1.3.2 El Templo del Sol

1.3.3. El Templo Principal

1.4. Resumen de las Actividades de Investigación, Recomendaciones y Propuestas

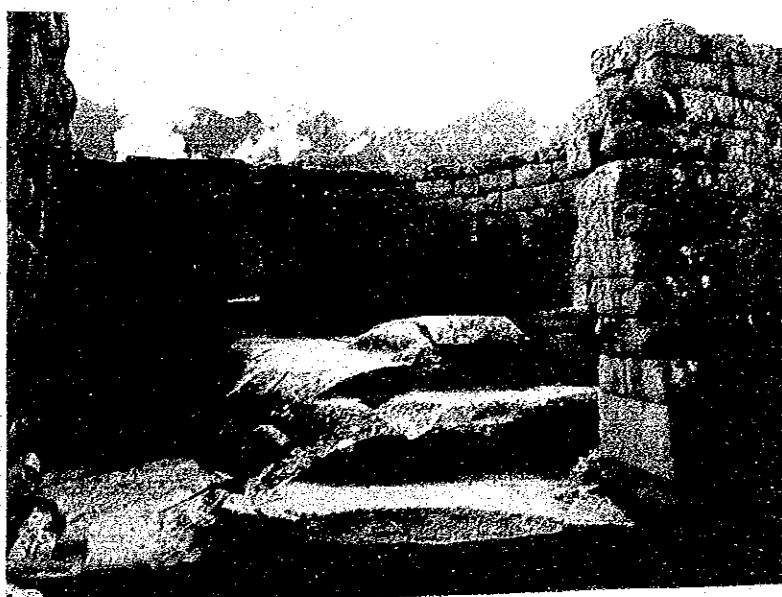
Si bien es cierto que se ha encontrado deslizamientos de las piedras murales, ninguna de ellas están expuestas al peligro de destruirse. Sin embargo, en el sótano hay un muro en el que la infiltración del agua subterránea es notable, permitiendo crecer los musgos y manteniendo la sección permanentemente húmeda, lo que podría provocar el deterioro de las piedras en un futuro. Las Figuras 2.3.2-4~2.3.2-5 y las fotografías indican el estado de infiltración de agua subterránea.

Paredes internas de
la planta baja del
Templo del Sol

Existen varias técnicas de ingeniería civil que resolverían la situación; sin embargo, creemos necesario llevar a cabo de inmediato los estudios arqueológicos antes de ejecutar la obra.

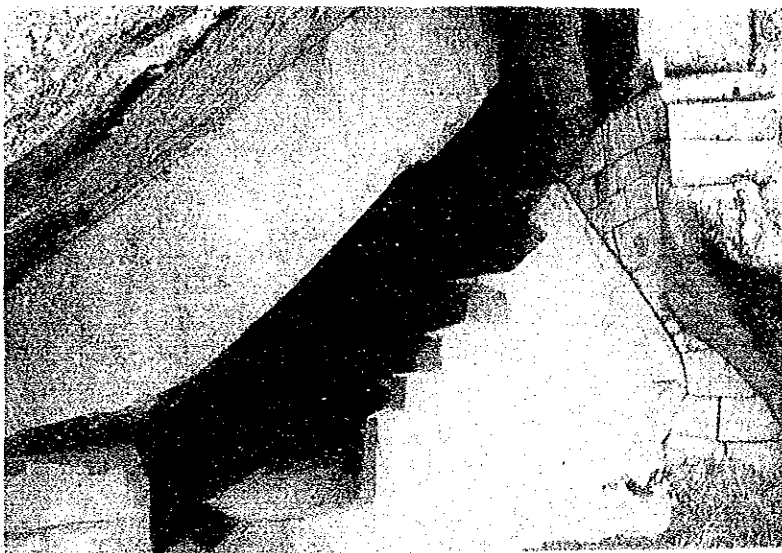
El estado de infiltración varía, según nos ha informado, entre la temporada de lluvia y de sequía; sin embargo, está permanentemente húmeda.

la entrada al sótano del
Templo del Sol
(Desde el oriente mirando
hacia el occidente)

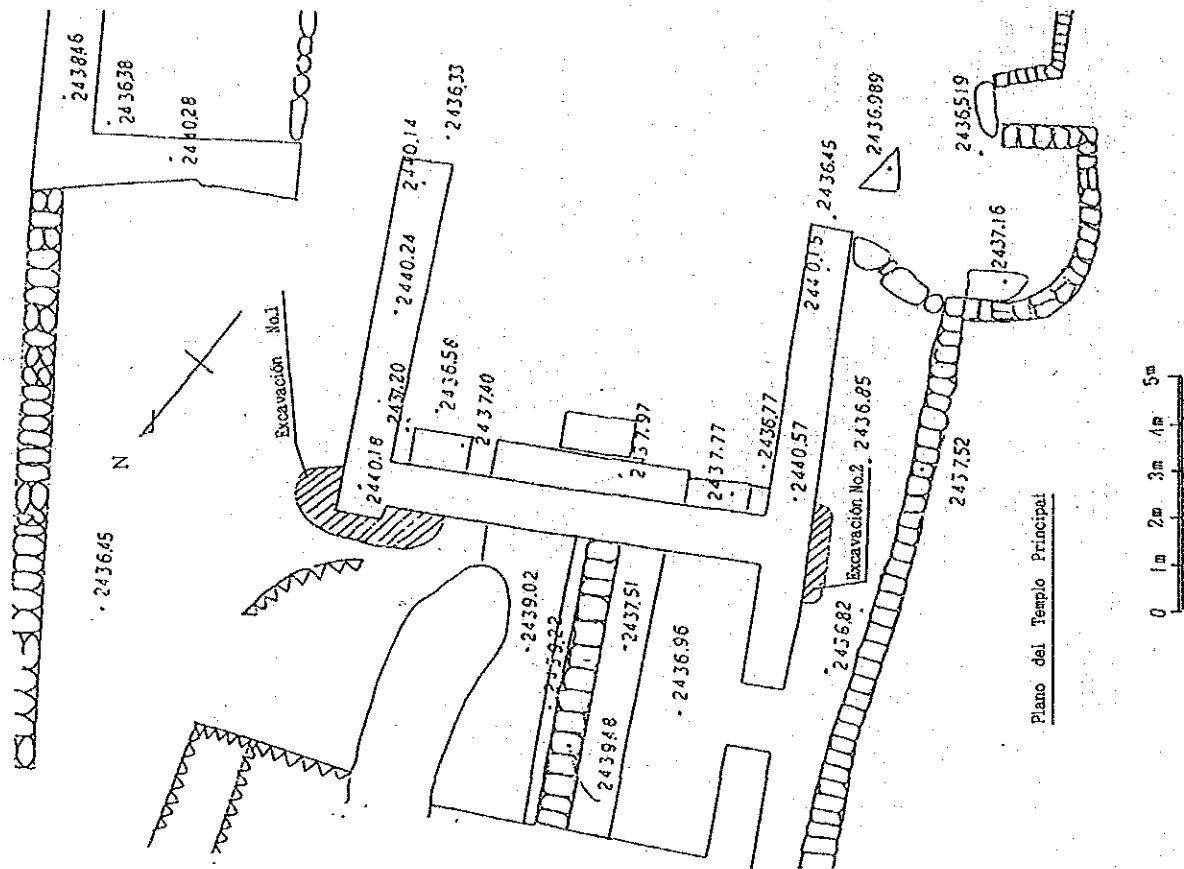
El Templo Principal se ubica en el terreno elevado al oeste del punto central del complejo de Machupicchu. Como se observa en las fotografías, el aparejo ha sufrido notables deformaciones. Hemos excavado dos puntos en la espalda del Templo con el fin de comprobar la existencia de alguna causa en su base. Como indican las figuras y las fotografías, la base del edificio está constituida, en su mayor parte, por piedras, y el suelo de la zona está constituido por arena que no se deforma por la compresión. De ello se comprobó que el hundimiento del edificio no se ha producido en los últimos años por causa del suelo o de la base.

Vista general del Templo Principal (desde el sur mirando hacia el norte)

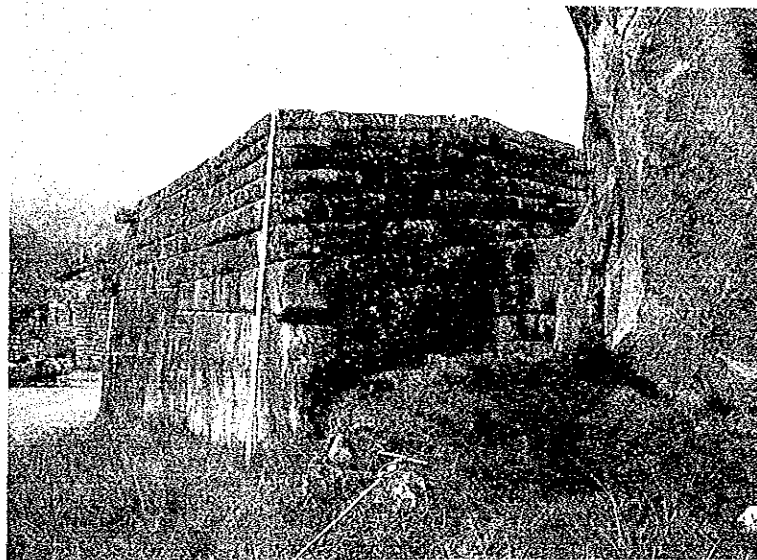
El acabado del Templo es en general tosco, con algunas partes a medio construir. Probablemente durante la construcción de Machupicchu en la era incaica, se produjo algún tipo de problema en la construcción de la base de la pared lateral oriental, sin que se efectuara reparación alguna, fue edificada con materiales disponibles. El fundamento de esta deducción está en que los intersicios existentes entre los módulos no podrían ser juntados tope a tope aunque se pudiera levantar la piedra angular de la esquina noreste con el gato o algún otro aparato; especialmente los intersicios abiertos entre los módulos de las paredes interna y externa es evidentemente diferentes. Asimismo, es extraño que el aparejo de la esquina no presenta ningún intersicio.

Muro lateral del Templo Principal

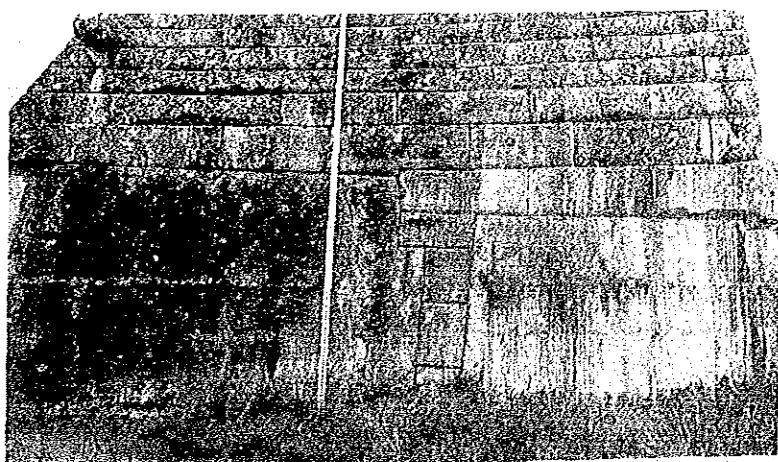
La espalda del Templo Principal (al este)
