吉林豊満ダム修復強化計画調査

最終報告書

要約

1993年3月

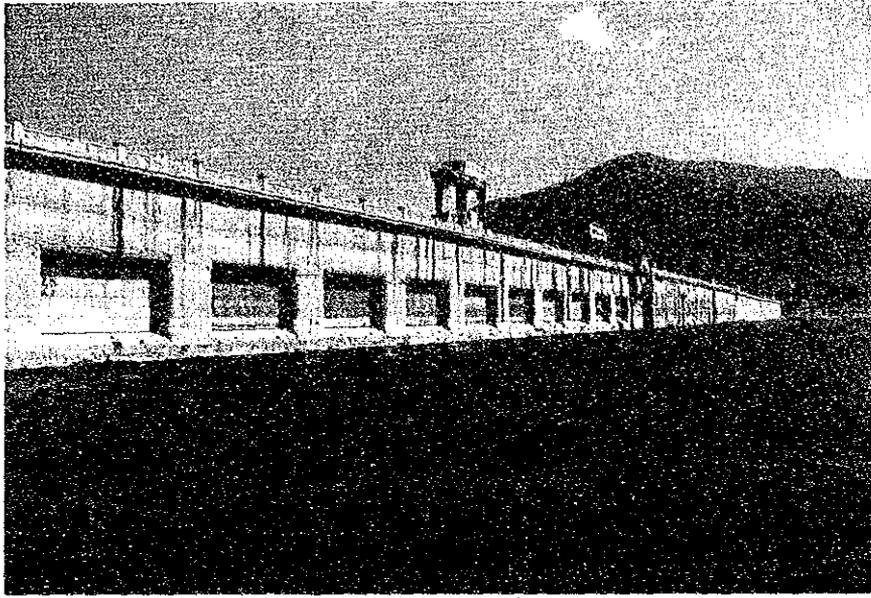
豊満ダム上流面

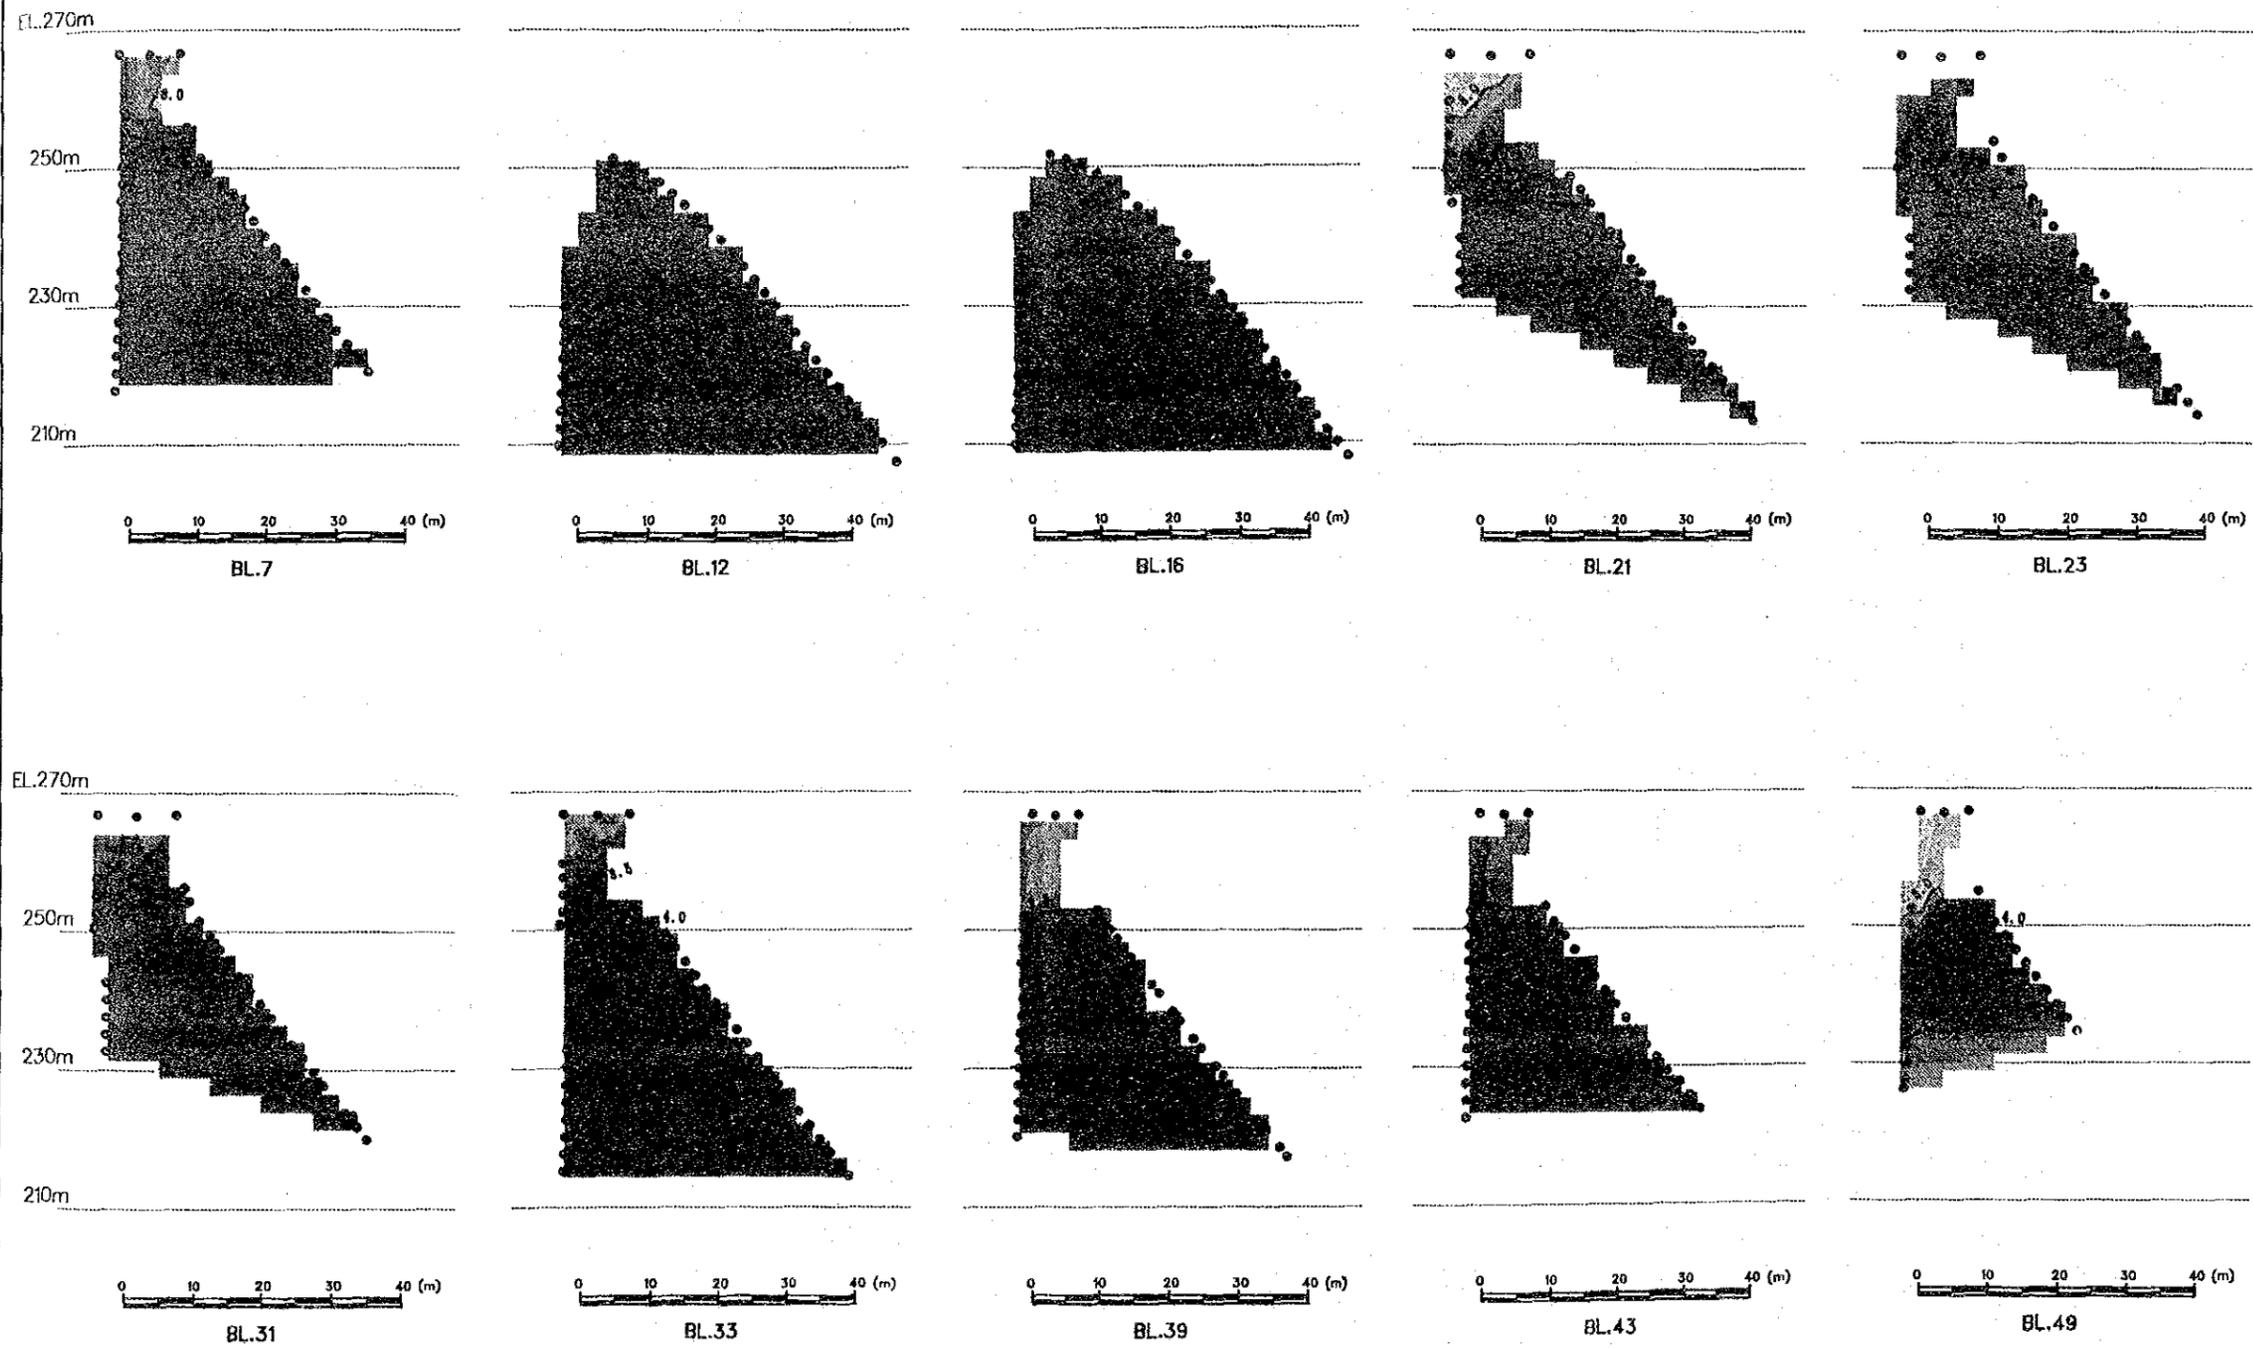
図8-3-2 水平解析結果

弾性波探査20断面のうちトモグラフィ解析の結果を図8-3-1(1)及び図8-3-1(2)に、水平解析の結果を図8-3-2に示す。各解析結果とも速度値を0.25km/s刻みスケールで、またコンターは0.50km/s刻みで示す。

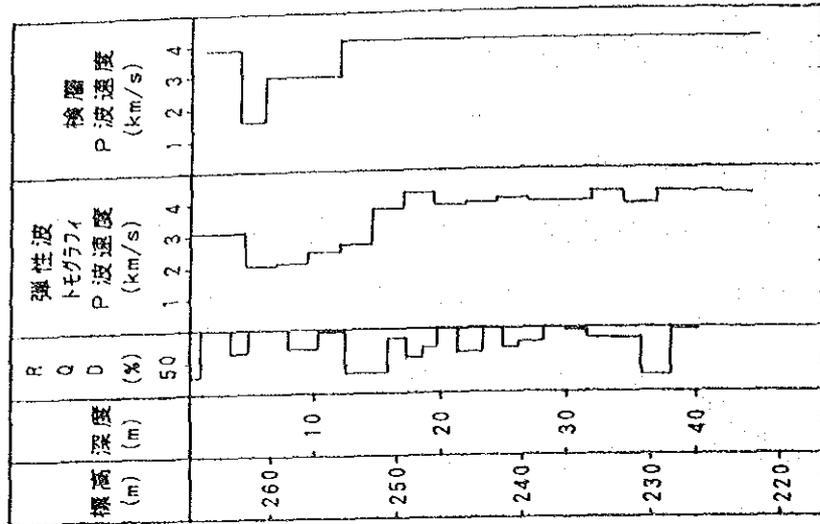
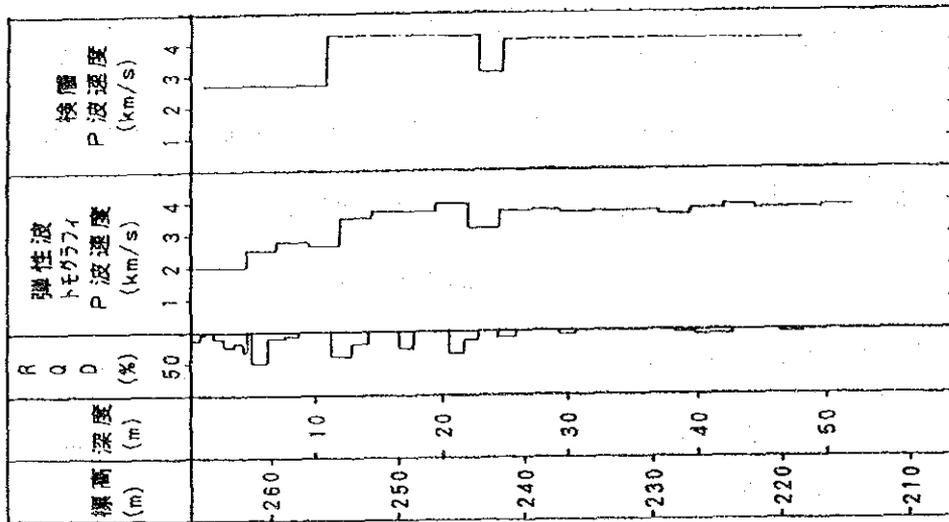
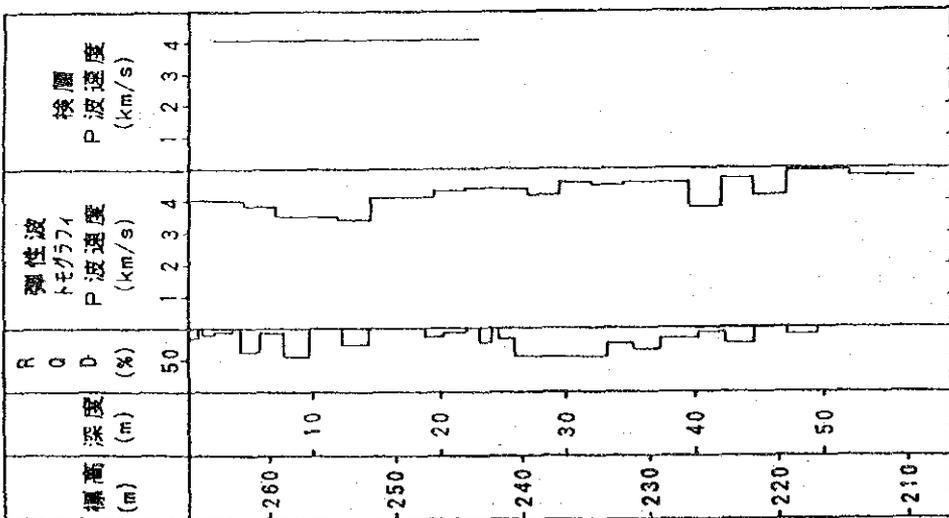
図8-4-1

弾性波トモグラフィで得られた速度の妥当性を検証するため、速度検層（P波）を実施した。速度検層を実施したボーリング孔は、8-A、35-A、37-Aの3孔である。

測定はボーリング孔底で起振し、孔中で受振した。その結果を弾性波トモグラフィとあわせて図8-4-1に示す（トモグラフィの速度値は、ボーリング孔位置の速度を抜き出したものである）。
