吉林豊満ダム修復強化計画調査
日本国・国際協力事業団

日本国・国際協力事業団

第 5 章 ダム築造時の設計条件及び施工

第 6 章 ダム管理状況

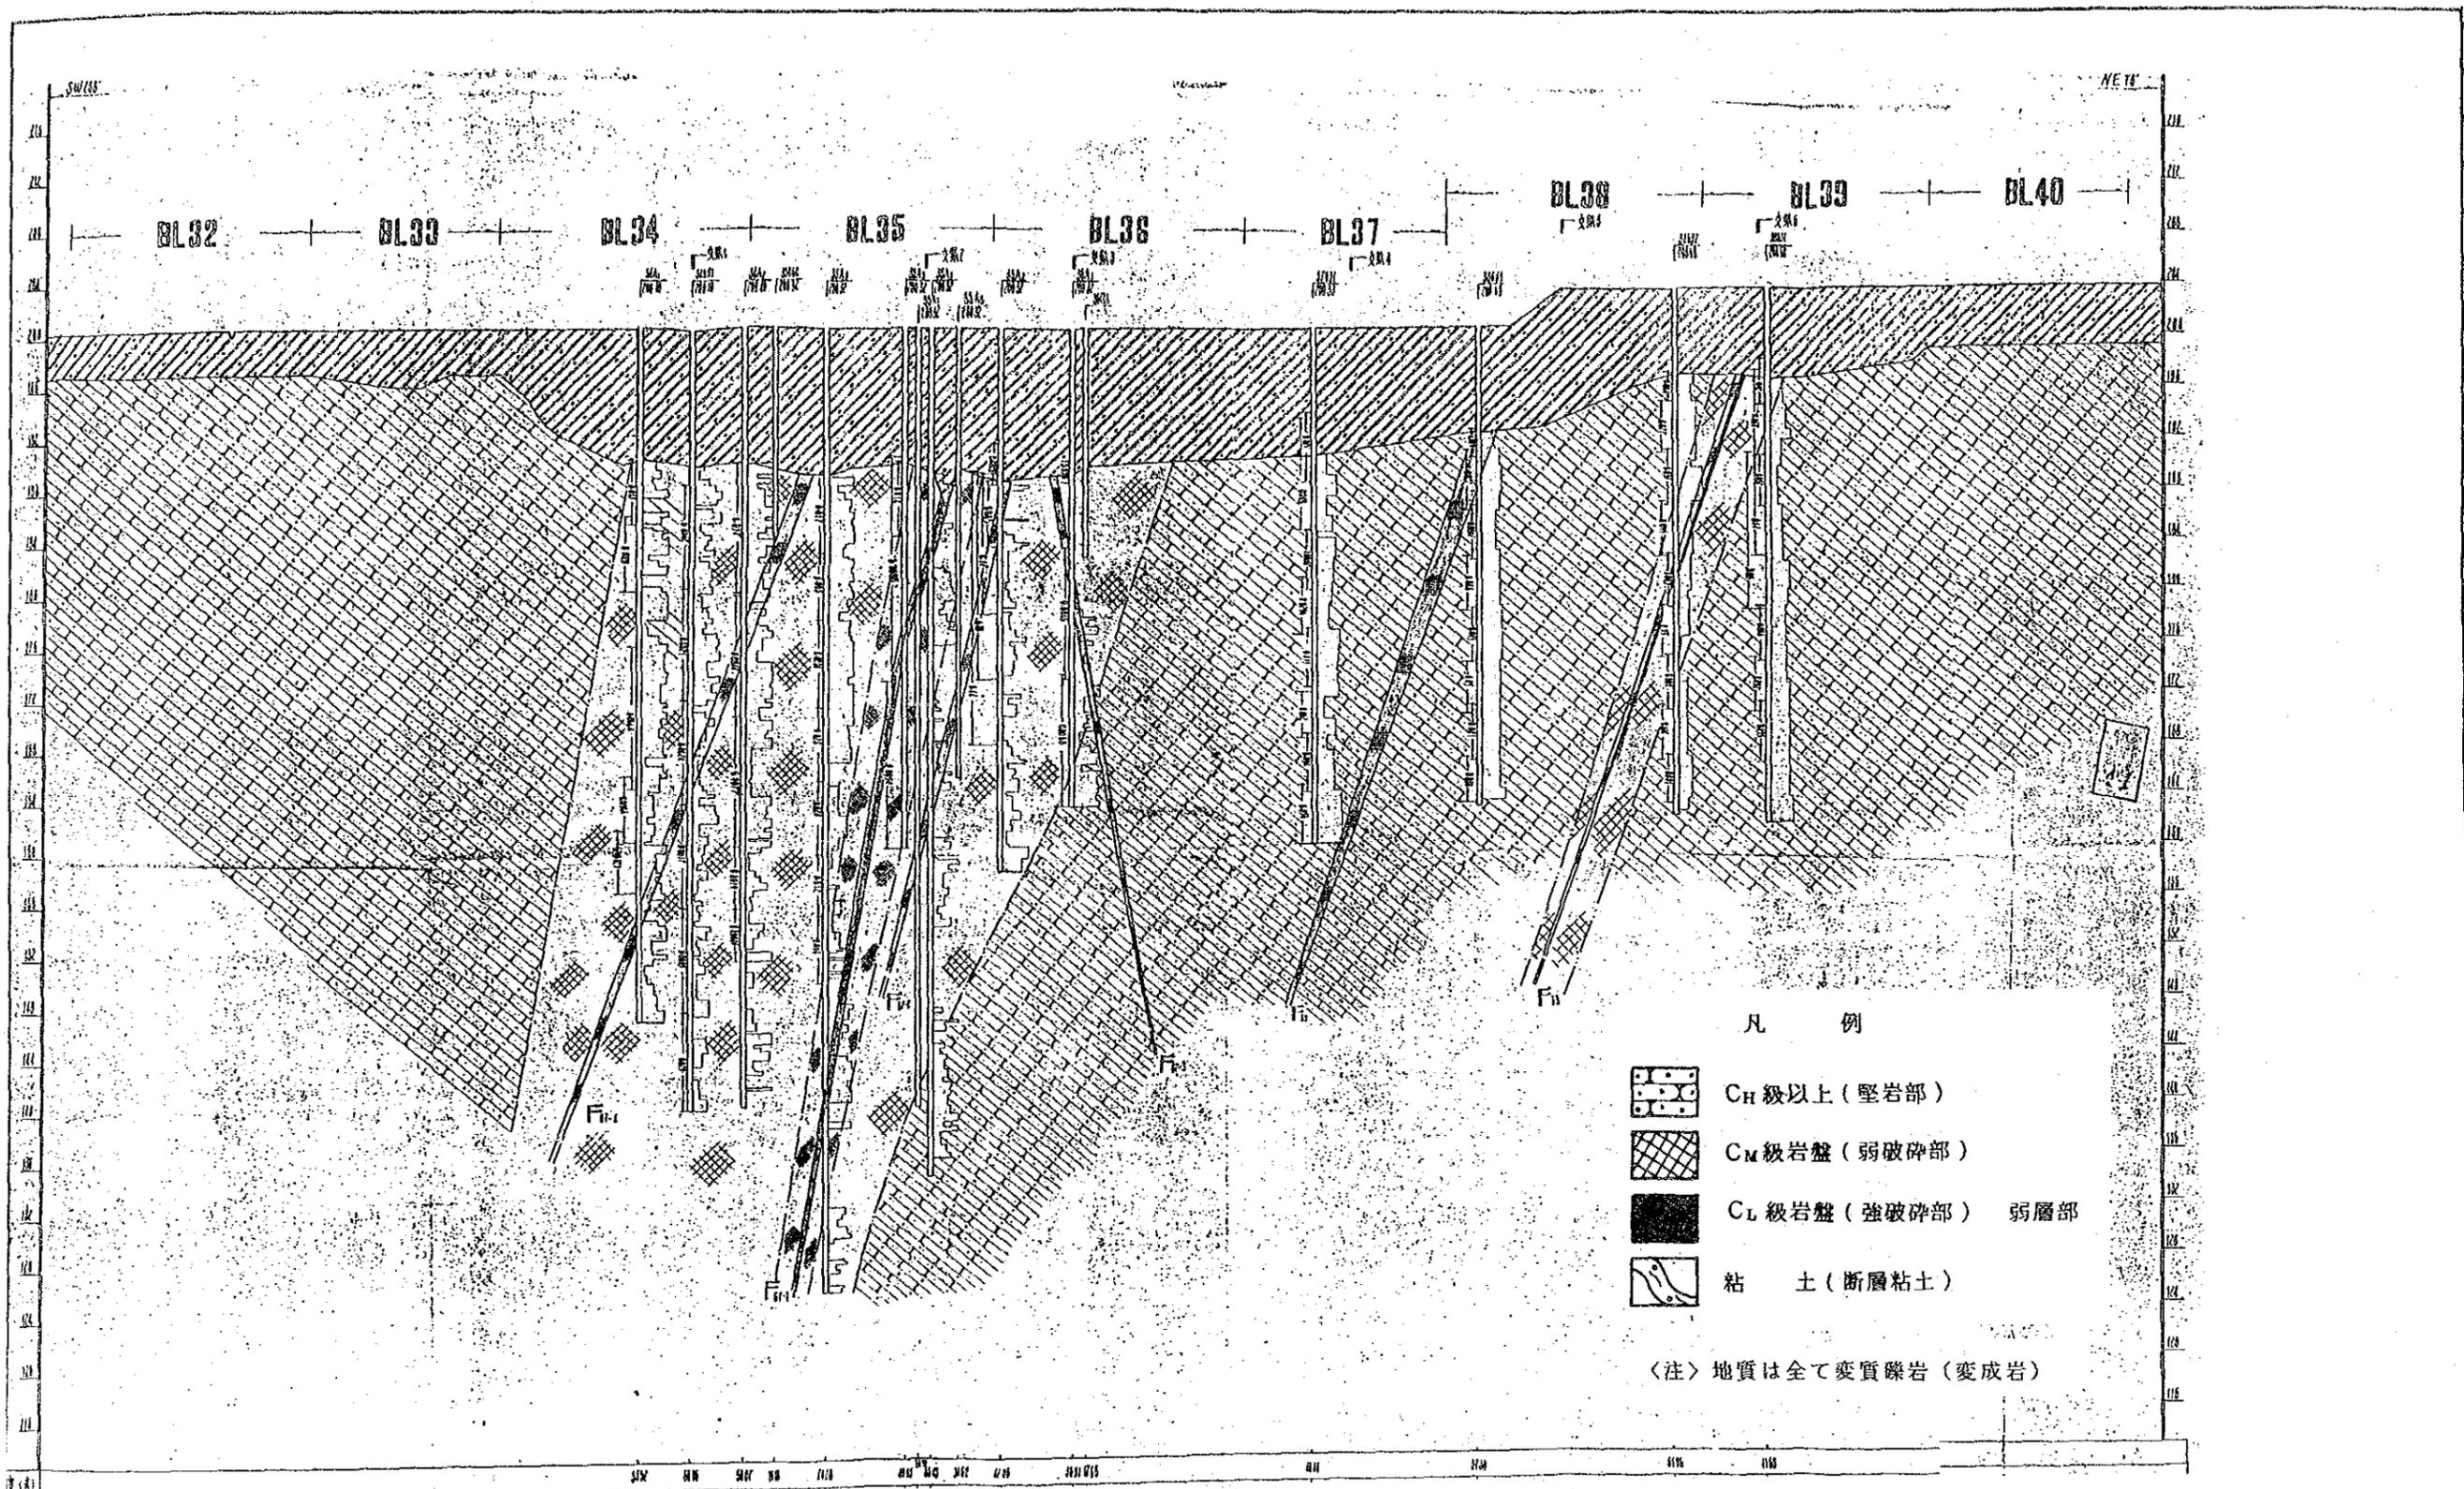
吉林豊満ダム修復強化計画調査 図4-2-4 弱層部地質断面図
 日本国・国際協力事業団 (34~36BL弱層帯のダム軸地質縦断)

3-3は中国側分類では弱破碎部とされているが、横坑展開図およびデータのばらつき具合から、強破碎部と判断した。

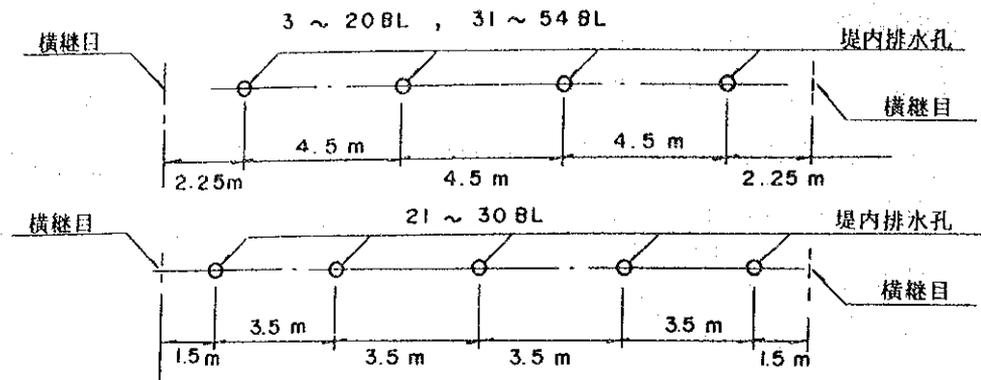
図5-2-1 堤内排水孔の間隔

堤体中の漏水を速やかに堤外へ排出し、堤体中の浸透圧を下げるため、3~54BLにおいてダム軸より3.9m下流側（下段監査廊の中心位置）に堤内排水孔をダム軸に沿って一列に配置している。孔底は下段監査廊の天端とし、これより、半割管にて監査廊側溝に導水している。その標準間隔は図5-2-1に示すとおりである。

排水孔の削孔は主として1952年~1953年にかけて実施され、孔数は219孔、全長は11,747mとなっている。

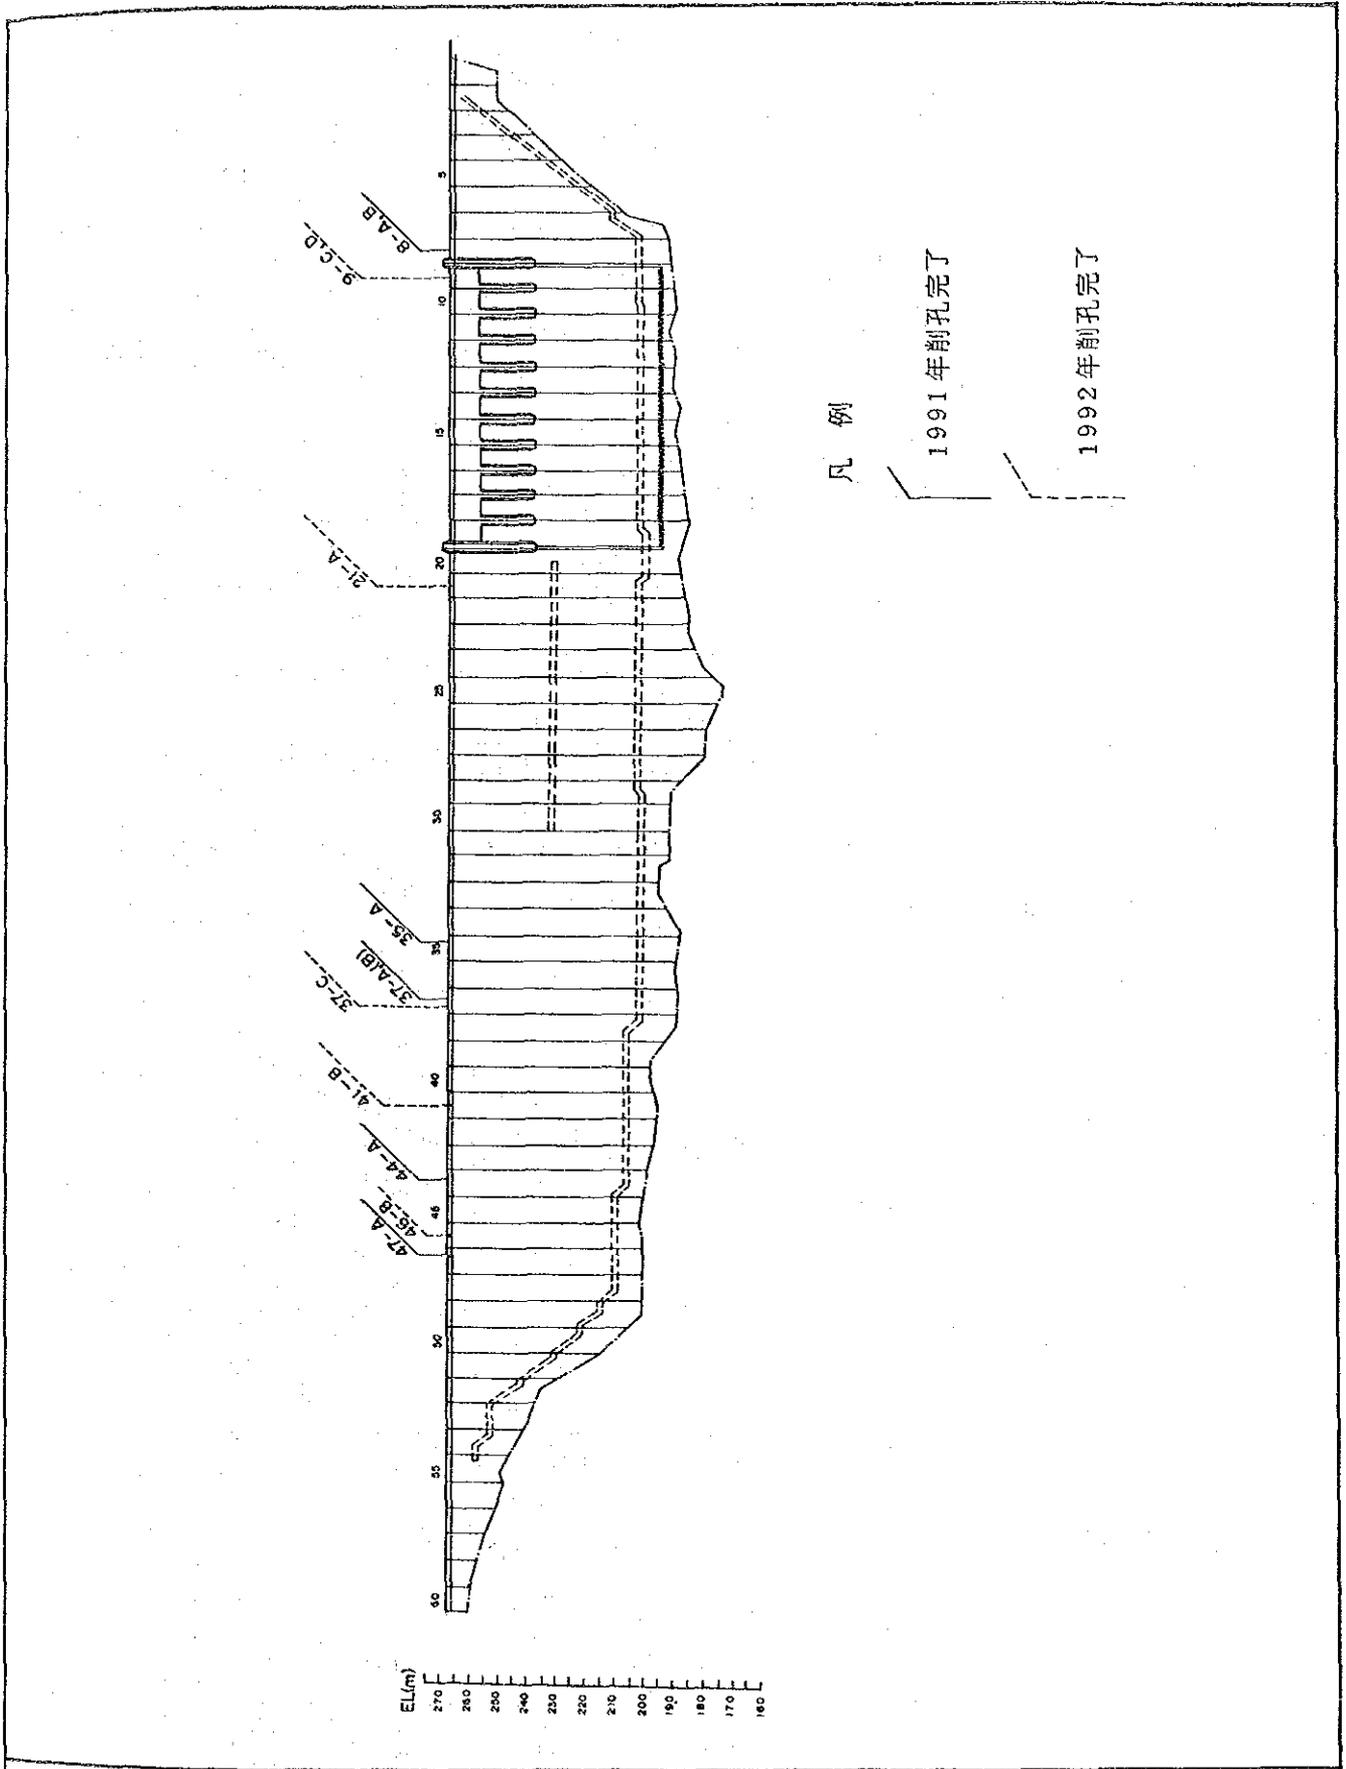
図7-2-1 ボーリング調査位置図

調査結果は、第1次、第2次分をまとめて、表7-2-3 に示す通りである。また、ボーリング調査位置は図7-2-1、コア状況は図7-2-2、実績工程は図7-2-3 に示すとおりである。

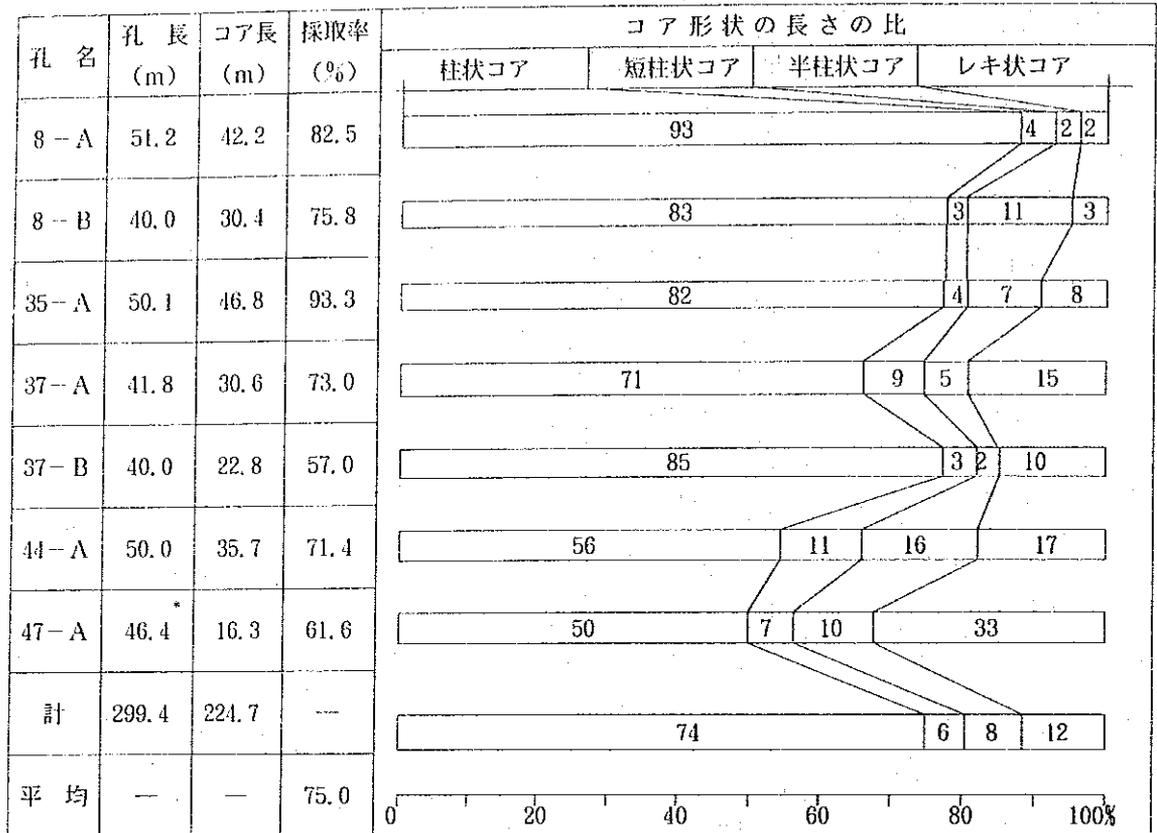
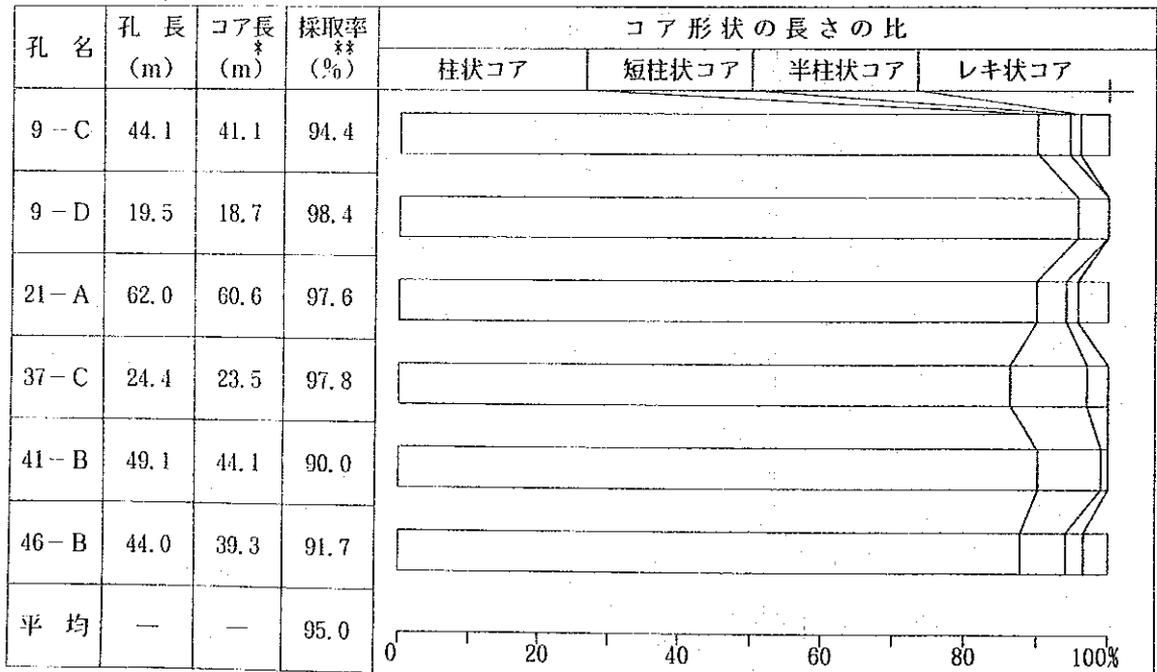
図7-2-2 ボーリングコア状況

孔名	孔長 (m)	採取率 (%)	不良部 (豆板・空洞他)	コア形状	埋設物	打設継目	着岩部付近の岩盤
9-C	44.1	94.4	深度5.7~7.0目に豆板幅広く分布。深度12m付近、21.4m付近、39.8m付近に局所的に豆板状。不良部頻度12.2m/箇所	柱状コア93%で良好。	特になし。	確認できず。	着岩良好。 岩盤内部新鮮だが割れ目面は褐色、塊状に割れ易い。
9-D	19.5	98.4	深度0~3m、6m付近局所的に小規模な豆板有り。これ以深に豆板なし。不良部頻度5m/箇所	柱状コア93%で良好。	深度3m付近に径35mmの鉄筋あり。	深度2.5m、8.5mで確認 コアは分離。	着岩 岩盤新鮮だが割れ目沿いに割れ易い。
21-A	62.0	97.6	深度5~10mに豆板3ヶ所分布。深度27.5m付近に豆板。以深に豆板なし。不良部頻度2.5m/箇所	柱状コア99%だが、隣状コア8%とやや不良。	深度42~49mに鉄筋、木材あり。深度53~61mグラウトと鉄筋で充填された既設試験孔あり。	深度21m、28mで確認、継目付近一部固結度不良。	着岩せず。
37-C	24.4	97.8	深度7m、20m付近に小規模な豆板分布。不良部頻度14m/箇所	柱状コア86%とやや不良。	深度2.6m付近に鉄筋あり。	深度13.7mで確認。接着良好。	岩盤は風化して全体が褐色。塊状に割れ易い。
41-B	49.1	90.0	深度8m、12~13m付近に豆板多い。これ以深に豆板なし。不良部頻度8m/箇所	柱状コア91%だが、採取率が90%とやや不良。	深度28~37mに番線が3ヶ所にあり。	深度28.3、30.5、36.9mで確認、コアは分離。	岩盤は新鮮だが割れ目多く、塊状に割れ易い。
46-B	44.0	91.7	深度18m以深5ヶ所に豆板あり。深度35~40m付近2ヶ所に豆板あり。不良部頻度3.5m/箇所	柱状コア88%とやや不良。	深度15m以浅に鉄筋7本、番線1本あり。	深度6.2mで確認。接着良好。	岩盤は弱風化して灰色だが、堅硬で褐色化した節理沿いに割れ易い。
一般傾向	平均 243.1 計 75.0	平均 75.0	不良部は浅部(5~13m以浅)にあることが多い。これ以深は良好。46-Bは深部まで豆板あり。出現頻度は最頻度で3.5mに1ヶ所。	全般に採取率90%以上、柱状コア86%以上と良好である。	鉄筋・番線・木材が含まれることがある。	一部接着不良な箇所もあるが、継目面がわからないう程度に接着良好なことが多い。	河床部は新鮮岩に堤体を載せているが、弱層部とアバット部は風化岩を基礎としている。

* 47-1 Aの削孔長は27.0mだが、孔底付近の0.6 m区間のコアはコアチューブに入ったまま回収できていないため、同孔の孔長は26.4mとした。
