全国橋梁補修整備計画調査

最終報告書

平成5年3月

国際協力事業団

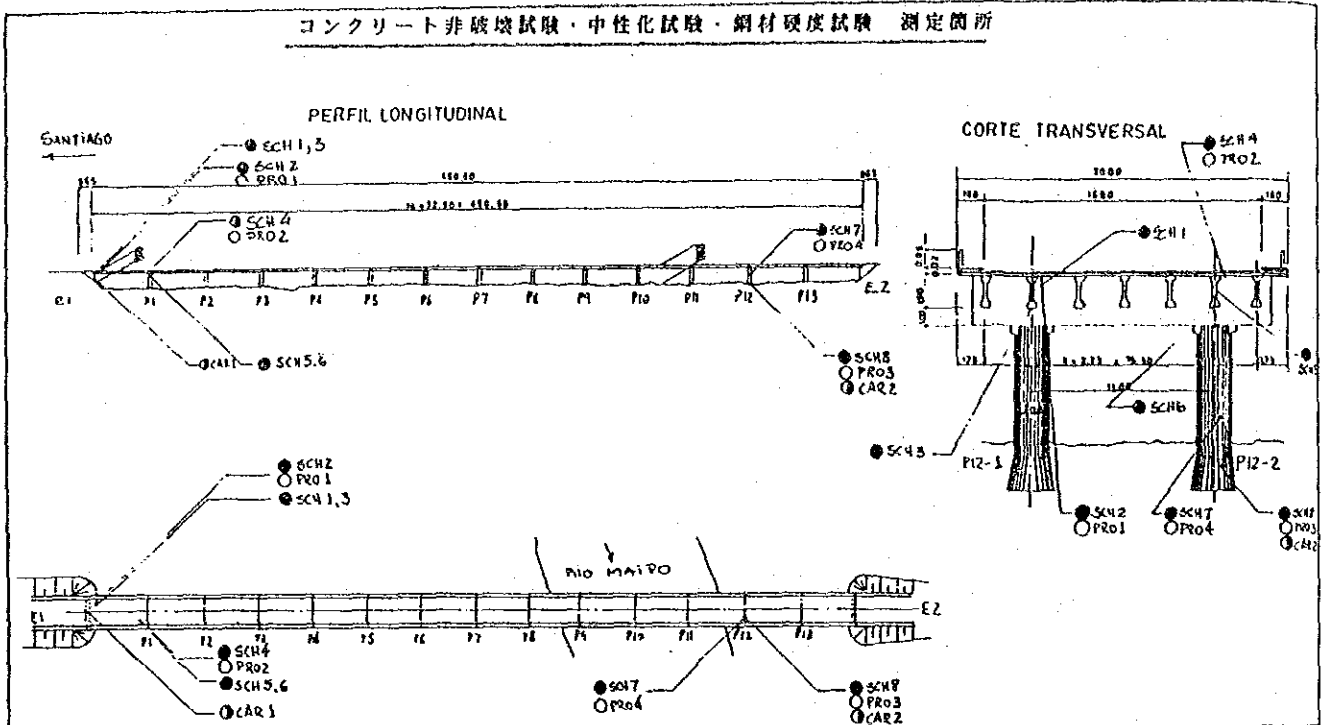
図3-14 MAIPO橋 測定箇所一般図

シュミットハンマーによるコンクリート強度は測定された10橋に対して最大値平均で330Kg/cm²、最小値平均で210Kg/cm²と計測された。上部構造がプレストレスコンクリート桁で構成される MAIPO橋、LONCOMILLA橋は最大300Kgを越えておりコンクリート強度は他の橋と較べて高くなっている。またBIO-BIO橋、RAMADILLAS橋、PICHROY橋、CAYUMAPU橋ではコンクリート強度が低く計測された個所がある。但しただちに構造欠陥として問題になる強度ではない。シュミットハンマーによる測定の結果を表3-9に示す。図にプロットすると図3-22～図3-23のようになる。

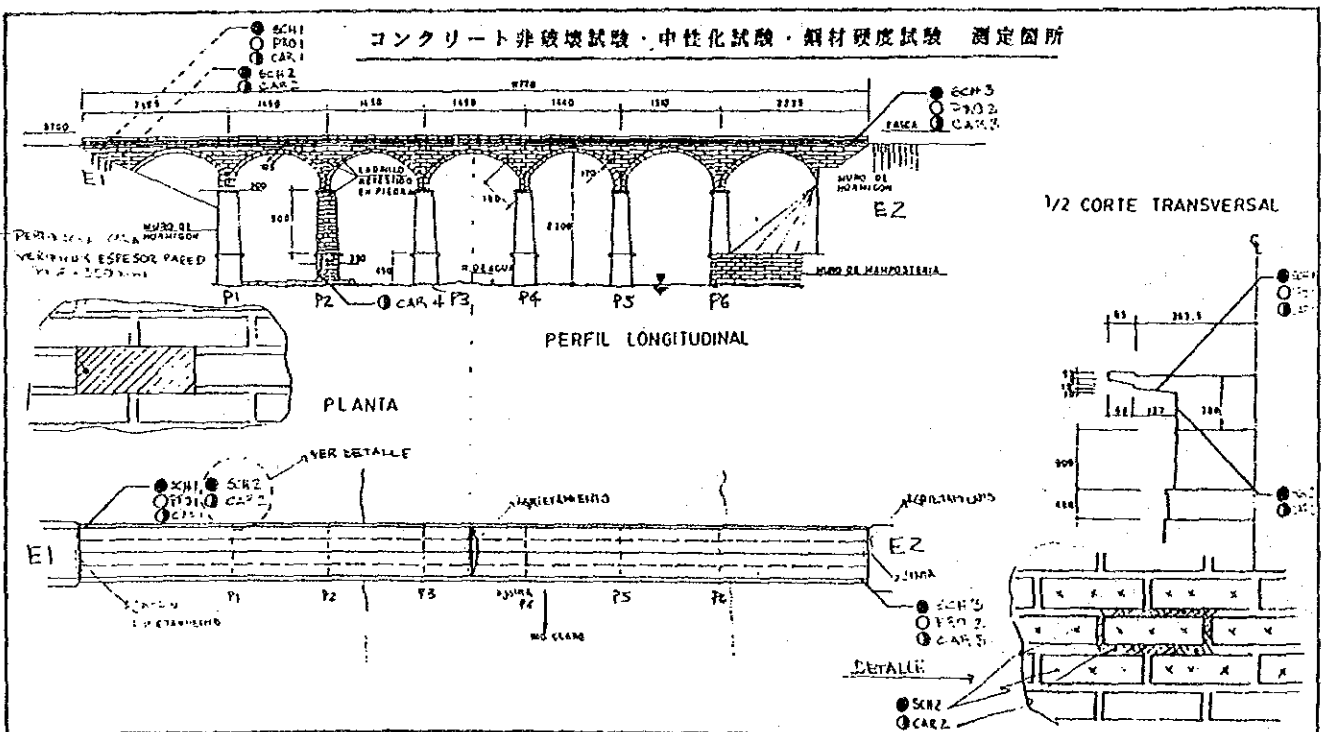
図3-15 CLARO橋 測定箇所

プロフォメータによる鉄筋位置確認と同時に中性化試験を実施した。コンクリートの中性化は鉄筋の錆の進行に関係するからである。コンクリートは打設時にPH12と強いアルカリ性を示し、時が経つにつれて中性化しアルカリ度が弱くなっていく。PH9以下のコンクリート内では鉄筋は急速に腐食する。CLARO橋、BIO-BIO橋、RAMADILLAS橋、PICHROY橋、CAYUMAPU橋ではPH9以下の個所がほとんどでかつ中性化の深さも20mm以上であり中性化はかなり進んでいる。測定結果を表3-12に示す。

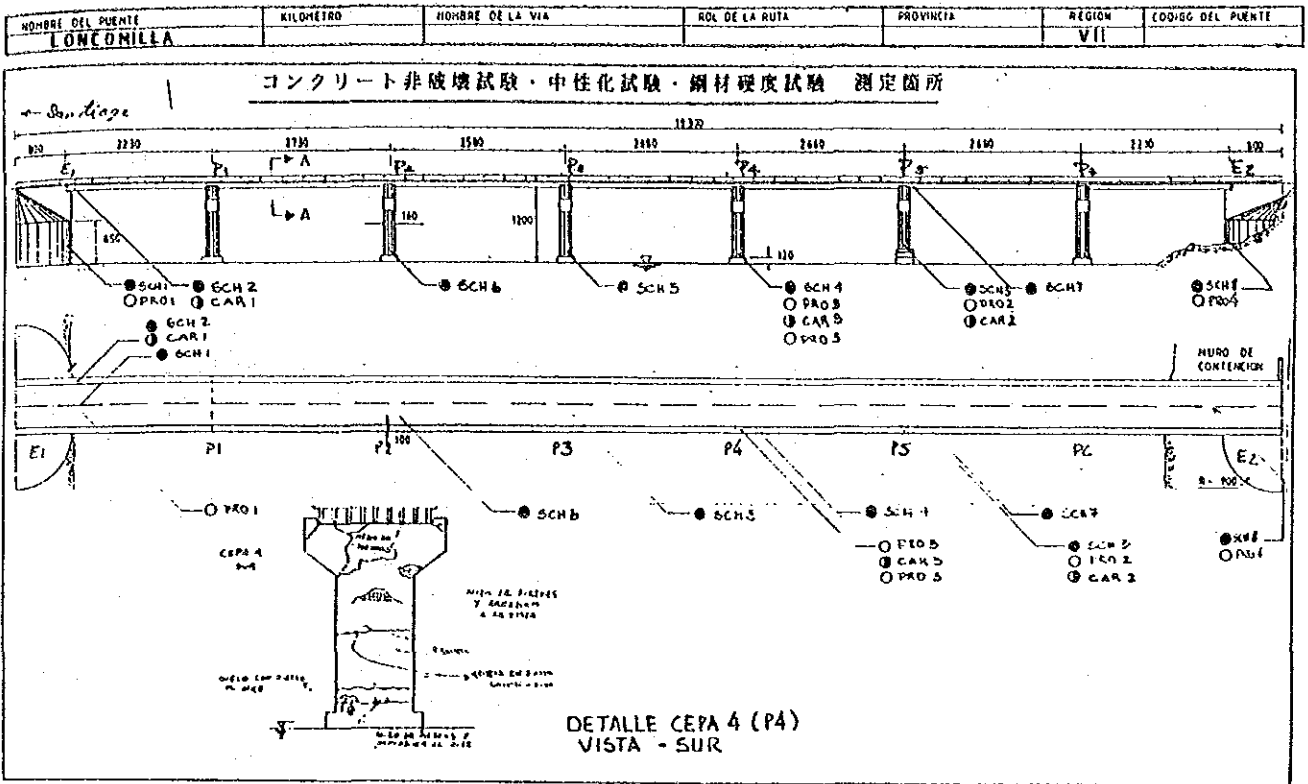
図3-16 LONCOMILLA橋 測定箇所

鉄筋非破壊検査ではプロフォメータにより鉄筋の位置を確認した。また中性化試験を実施する個所ではコンクリートを鉄筋の位置まで掘り鉄筋径を確認した。最も鉄筋間隔の広いLONCOMILLA橋でも鉄筋最大間隔260cmであり鉄筋間隔1については問題ない。またコンクリートの被り厚さは最大78mmから最小3mmまでのばらつきはあるものの橋梁の部位、施工誤差の範囲であり特別問題になる値ではない。但し鉄筋径については設計計算結果が無いため応力上十分な鉄筋径であるかどうかの確認は行っていない。結果を表3-10に示す。
