(2) 橋梁基本形状調査、変形調査

3-2 載荷試験

3-2-2 試験対象橋梁の概要

図 3-34 ベッコ橋一般図

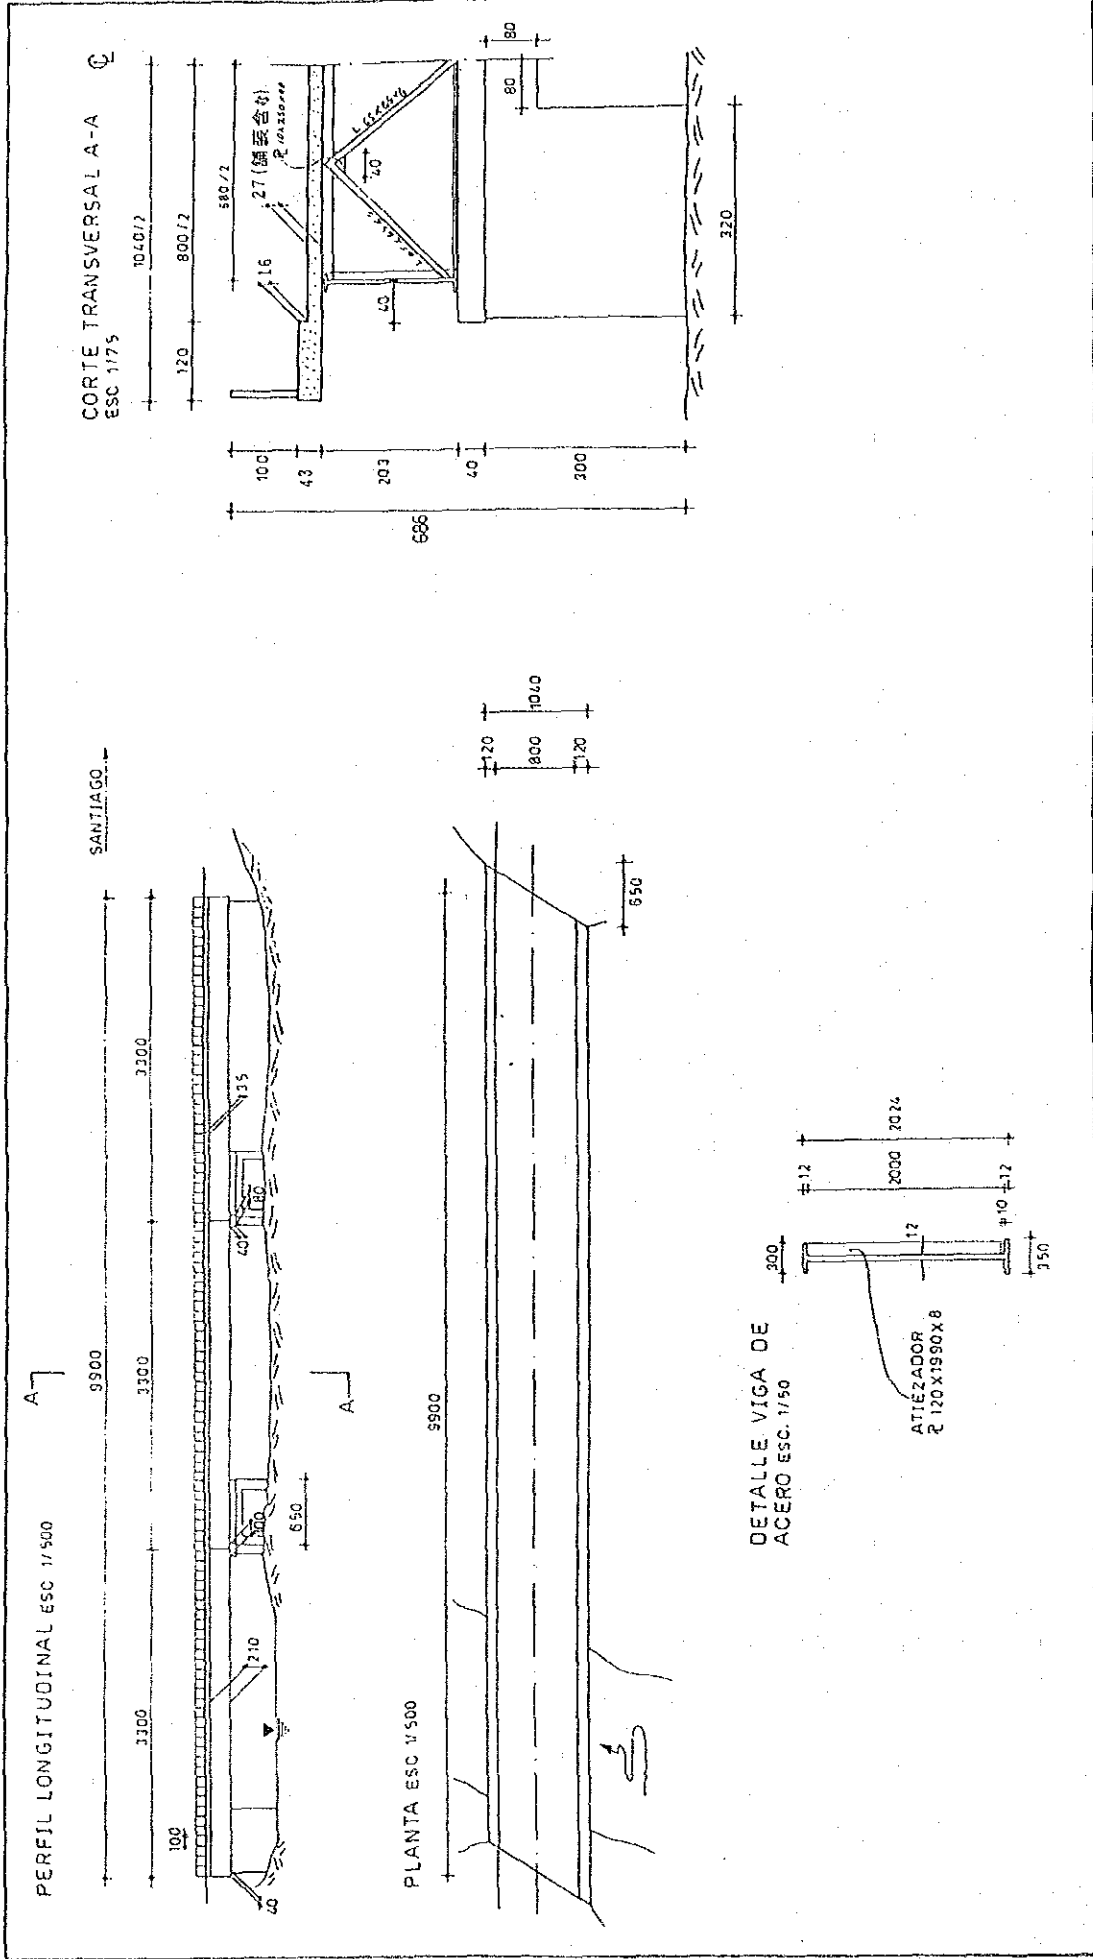
過去にサンチャゴ側径間の中央付近で、下フランジから発生した亀裂がウェブに達し、大掛かりな補修を施した経緯*)がある。その他、対傾構上支材、斜材には切断跡があり、簡単な溶接によって補修されているが、対傾構を移動した形跡もあり、切断が荷重によって生じたのか、対傾構の移動のために人為的に切断されたものかははっきりしない。

カバープレートの溶接部より発生した亀裂が、下フランジを貫通してウェブの下側1.3mまで達した。これについては、IDIEMが原因の調査を実施し、「CERTIFICADO DE ENSAYO # 188.721(1990)」で報告している。

表3-22に示す通り下フランジ断面変化点では理論的に疲労寿命は殆ど無い状態となっている。床組の斜材の溶接が既に何度か破断している事、既に一度落橋しており主桁を現場溶接で補修している事、2主桁坂橋と言う橋梁としての基本構造に問題がある事等の理由により本橋は架け替えが望ましい。

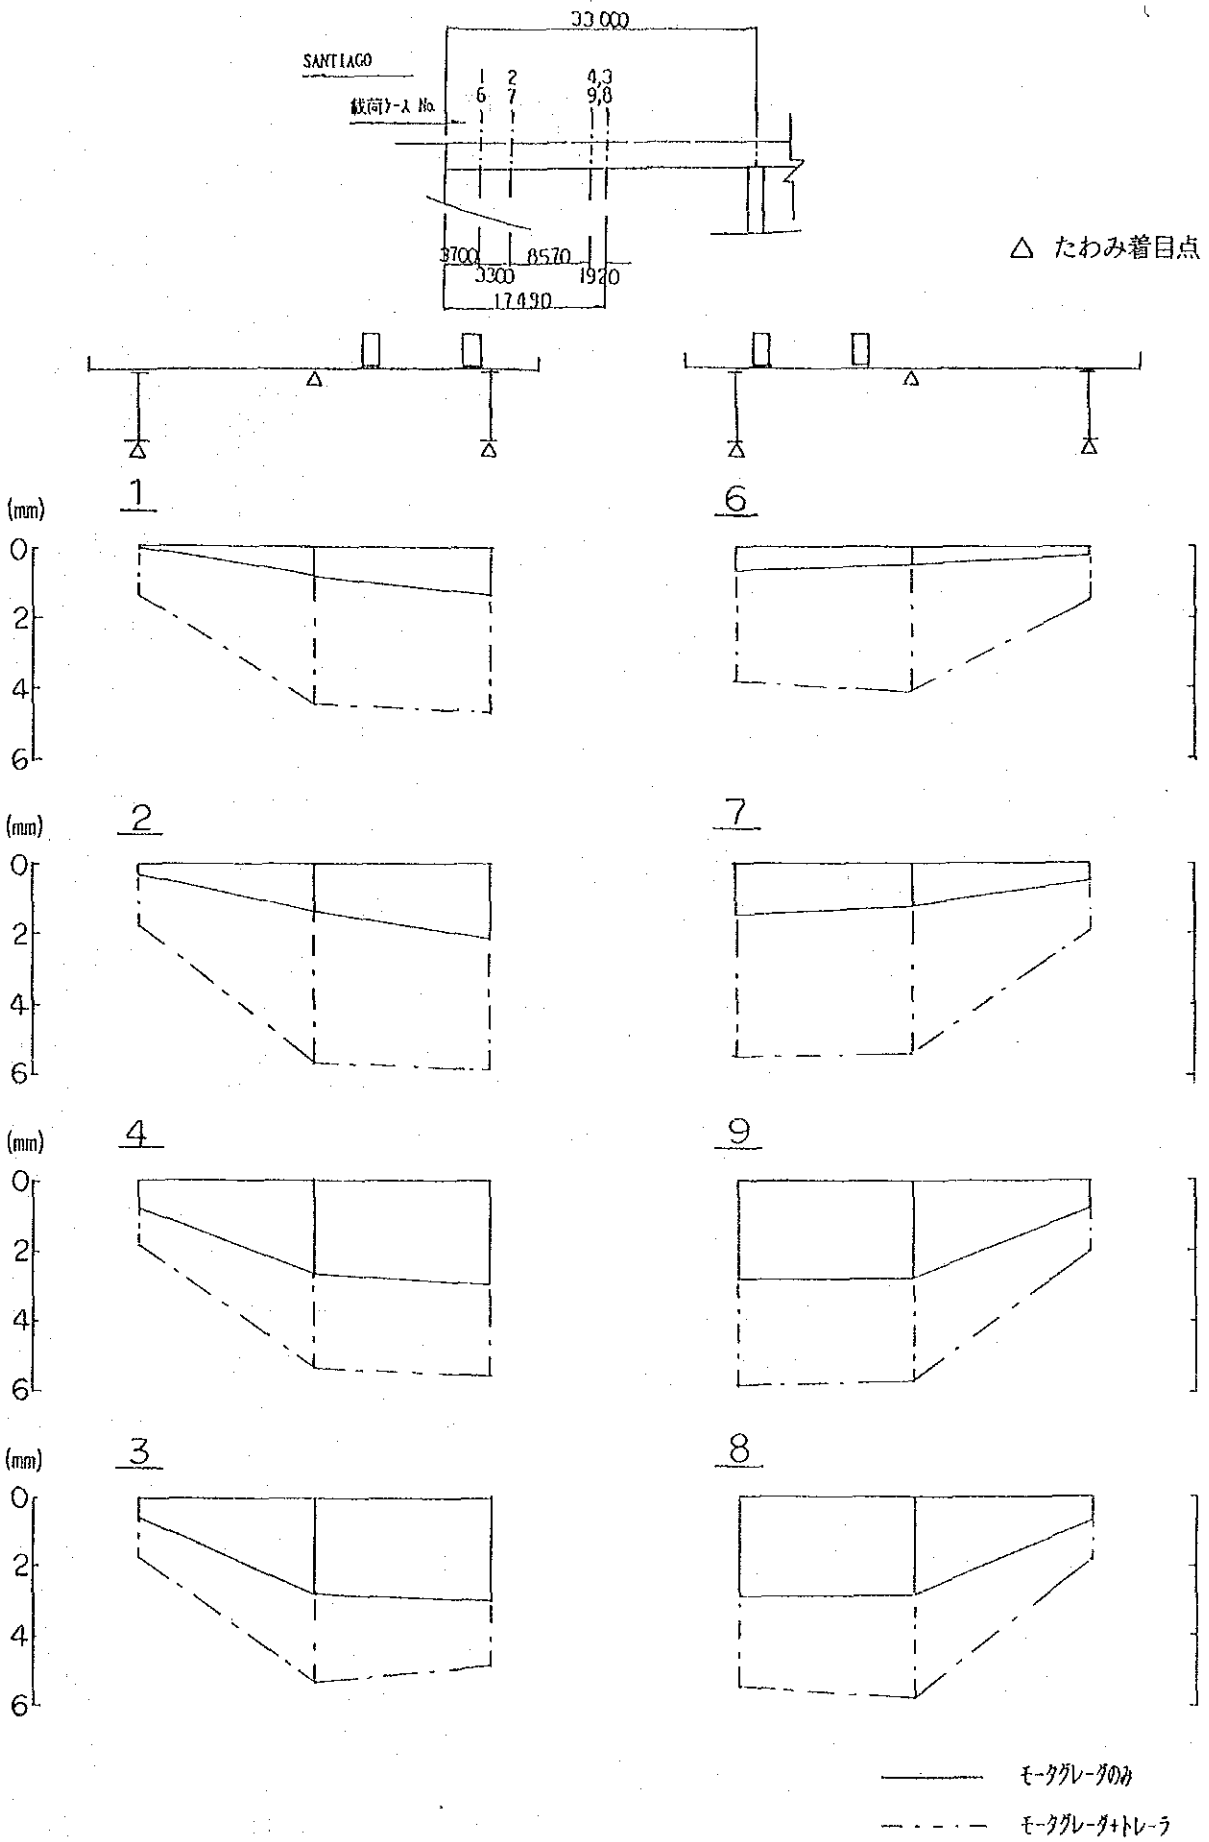
図3-44 主桁及び床版のたわみ

図3-44、表3-19たわみの測定結果を示す。たわみの最大値は、車重14.68tの場合で主桁3.0mm、床版2.9mm、車重36.52tの場合で主桁5.9mm、床版5.8t程度となっており、相対的に床版のたわみが大きいことがわかる。

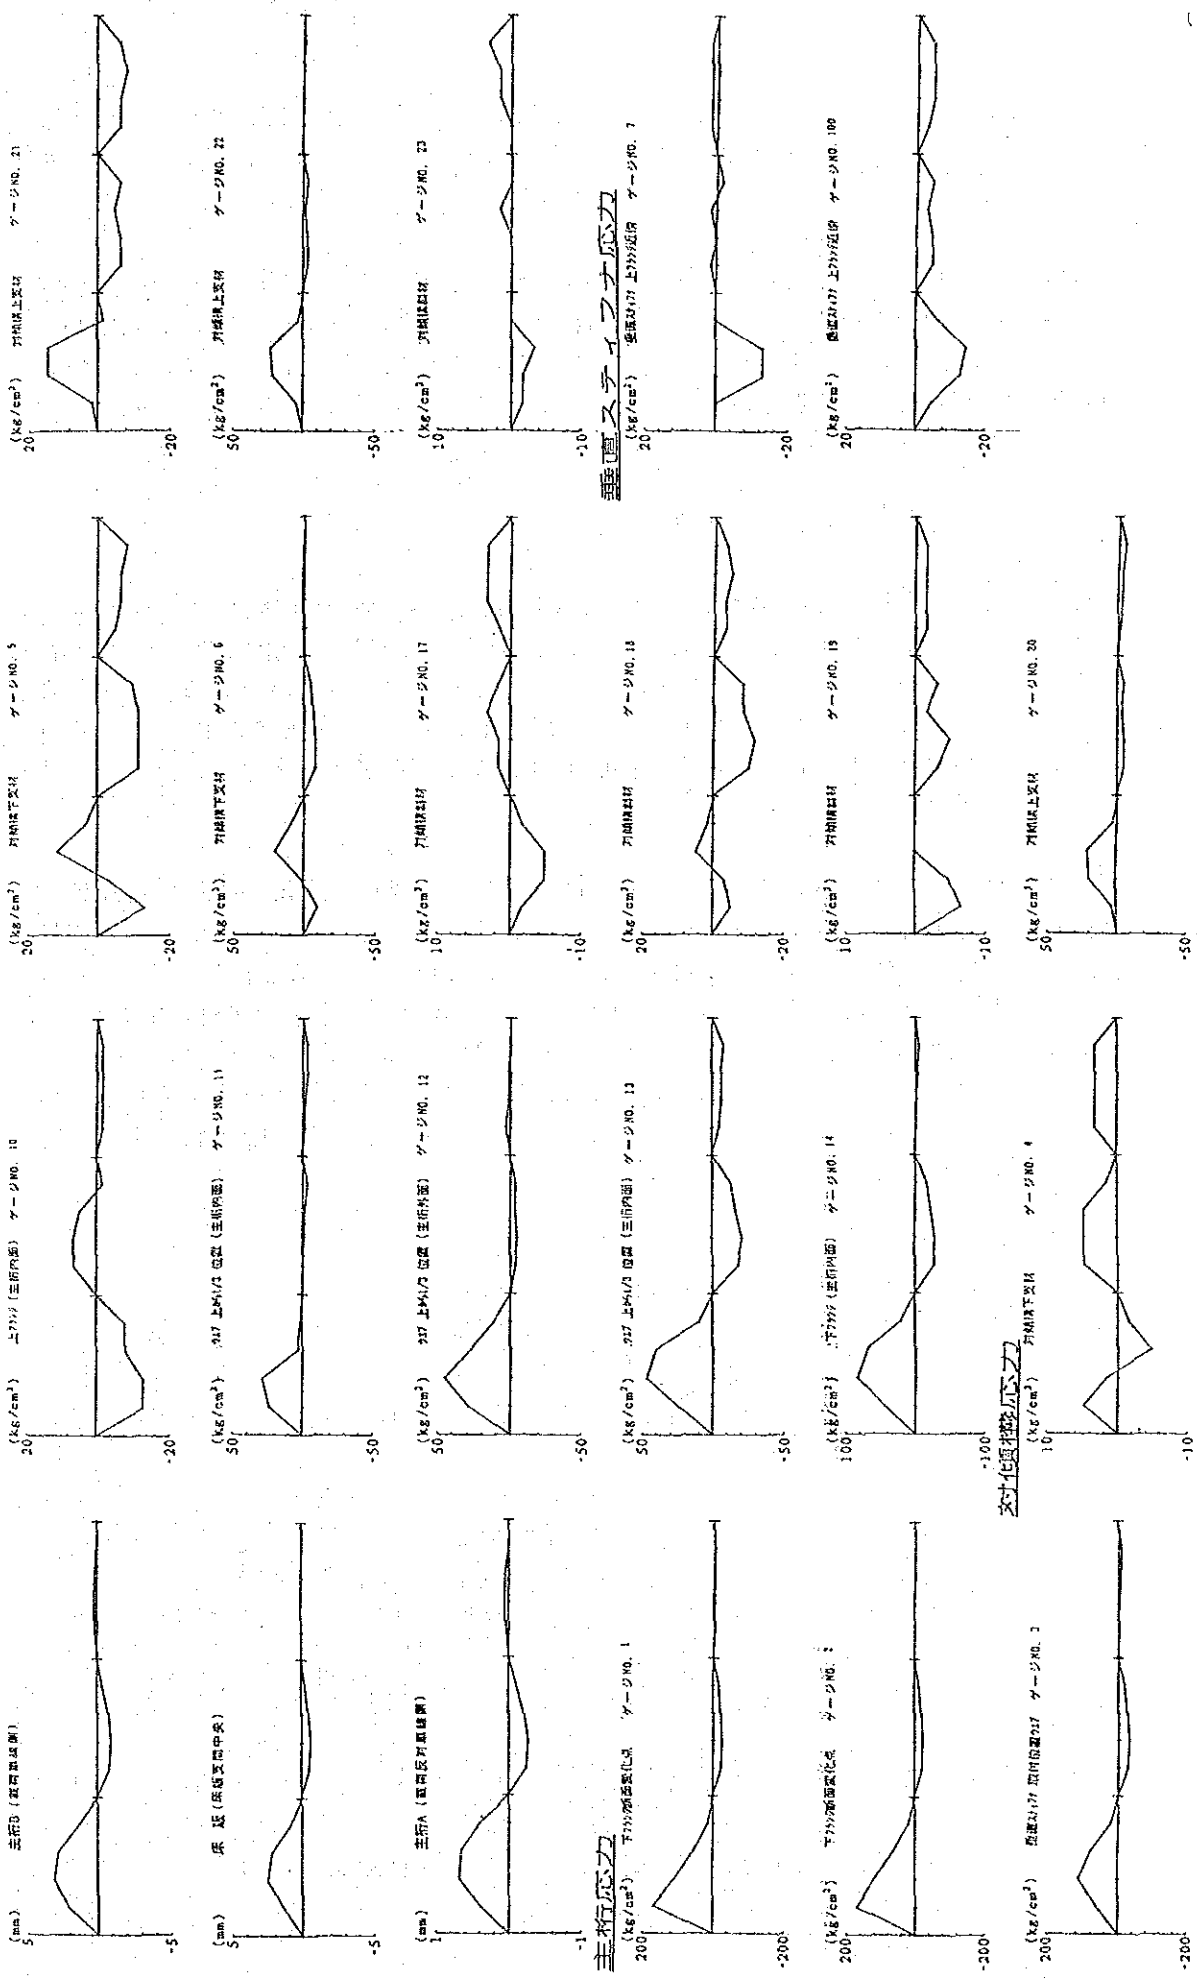
図 3-45 静的載荷時応力及び変位

図3-45には、各着目位置応力及びたわみの影響線の形状を示す。測定方法上の制約、計測器の感度の関係より、必ずしも完全な形状では得られていないが、おおむねの傾向として、たわみ及び主桁系応力の影響線からは、連続橋としての特性（第一・第三径間で正、第二径間で負）が、対傾構下支材・斜材の影響線からは、着目断面置付近を境にして正負が逆転する傾向が認められる。

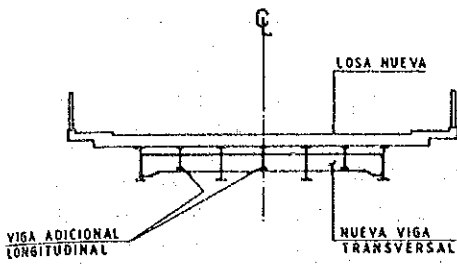
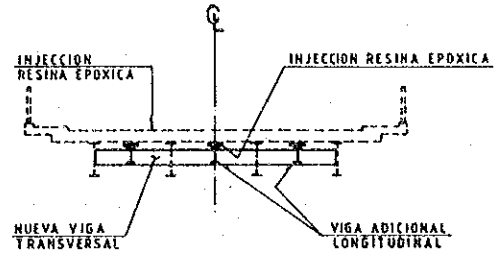
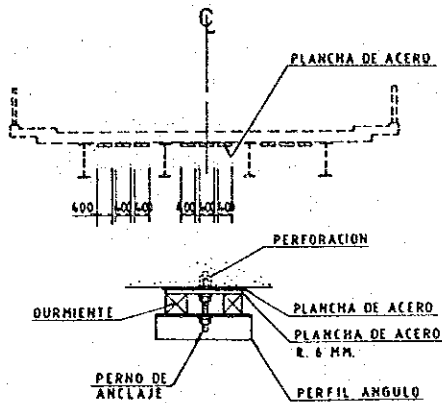
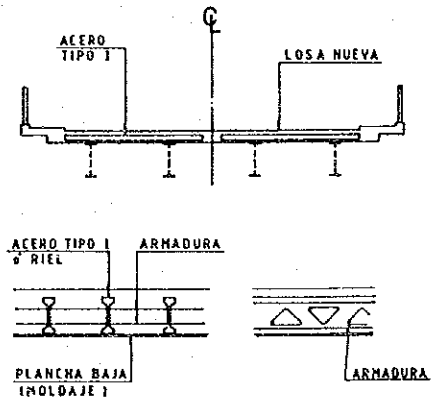
图 4 - 7 PULLALLY 橋上部工補修案

この橋は落橋した実績があり各主桁はその位置を入れ換えて施工し直されている。主桁はこの修復時の影響や断面不足が原因と思われる変形が主桁に観察される。橋面では大型車両の通過にともなう振動が大きく床版のひび割れはかなり進行している。これは輪荷重が影響しているが床版の支持している主桁の断面不足、横桁の剛性不足が大きな原因考えられる。床版のひび割れは引張り側のコンクリートに発生した微小なひび割れが通過車両によって暫時成長したもので、床組を補強するだけでは再度これが成長し数年後には穴が開く可能性が高い。従って長期的には床版の全面打ち替えが良く同時に主桁、床組の補強、床版と主桁の合成を十分に行う(第1案)。又、他形式への転換を図り床版自体を強化する方法として、

等がある。これらは床版の機能を現状以上とするのを目的とせず、原設計に近い機能に回復するか又は機能低下を防ぐ程度のもので、補強とは異なり修復工事と理解すべきものである。第4案は損傷の原因のうち床組構造に弱点がある事に着目し、縦桁や横桁の増設を行って床版の支持機構を補強する方法である。この場合ひび割れを樹脂注入で修理しておき、数年して再度状態が悪化する場合は床版を打ち替える。但し、主桁の耐力が十分であることが条件となるのでこの橋梁に適した工法とは言えない。

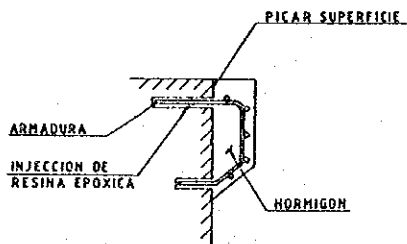
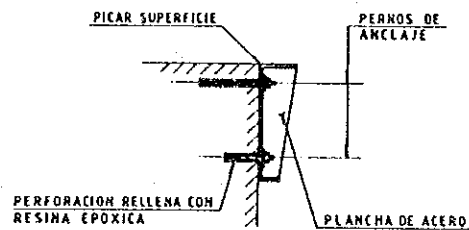
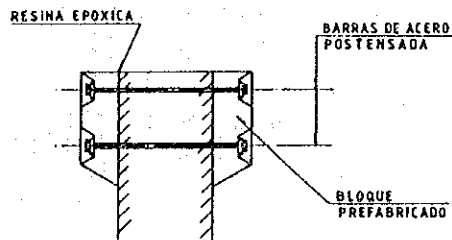
图 4 - 8 PULLALLY 橋下部工補修案

下部工については河川による基礎の洗掘の問題がある。橋梁の上流側では河川が急カーブとなっており橋梁位置で流水方向が橋脚の方向と多少ずれているため水制工も検討した方がよい。当面は基礎部の根固め工を施すべきである。基礎地盤は支持層が深いので現在の杭は摩擦杭の可能性があり、支持力不足のときは沈下する。このため今後とも定期的に観測し、沈下の傾向があれば増杭等の対策が必要である。橋脚4の天端は斜角が大きく落橋実績もあることから橋台と共に拡幅した方がよい。

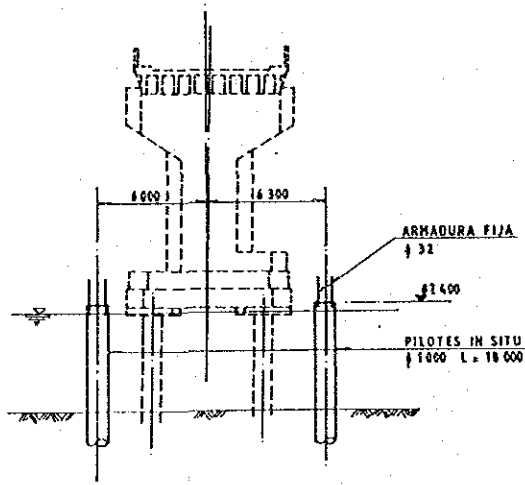
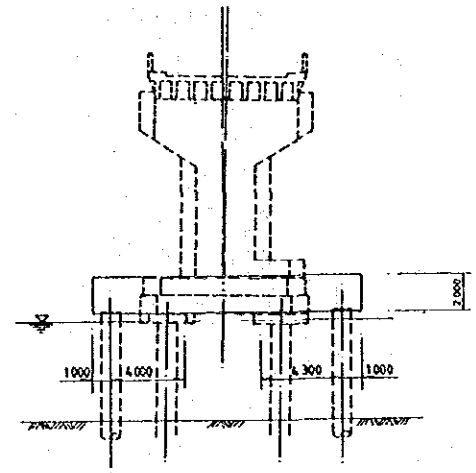
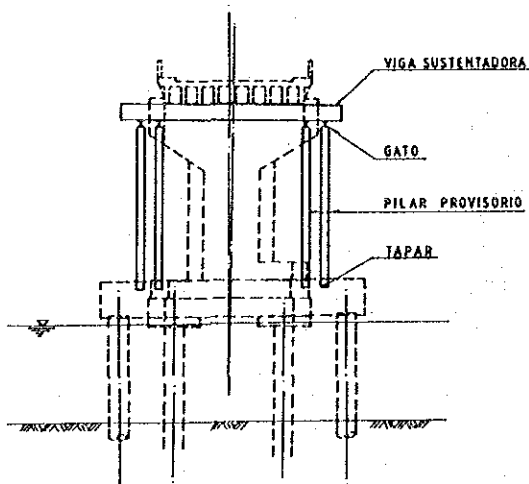
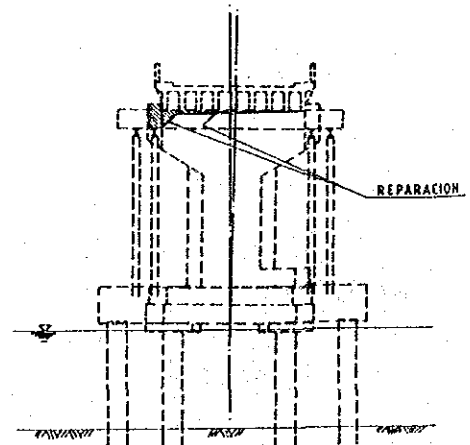
図4-27 場所打ち杭による基礎補強

1955年頃に建設されたPCプレキャスト橋でチリ国ではその後このタイプは殆ど採用されていない。上部工は高欄の破損の他主桁間の間詰コンクリートの施工不良が見られ程度であるが、下部工は橋脚5が大きく傾斜し橋軸直角方向に下流側へ水平25cm、鉛直12cm変位している。水深は調査時で6m、高水位はこれより6、7m高く低水位との格差は10m近くになる。傾斜した下部工の基礎は2本の場所打杭、他の橋脚は3重打杭で支持されている。河床の低下による洗掘が進行中で基礎杭の突出長が大きく高水位時での浮力効果による支持力不足が傾斜の要因と推定される。対策としては橋脚を新設する方法(第1案)と基礎工を増杭で補強する方法(第2案)が考えられる。迂回路がなく交通遮断できないため場所打ち杭は栈橋を利用し橋梁の外側に打設する。その他の橋脚についても洗掘の進行具合によっては将来的には損傷する可能性があり増杭等で補強するか河床に洗掘防止工を施す方が良い。

1. E2橋台と橋脚5間にH形鋼ヤード杭を用いて栈橋を構築する。
2. 杭打ち機械を橋脚5まで運搬する。
3. 杭を打設するスペースを妨害している箇所があれば必要に応じて部分的にはつる。
4. 場所打ち杭を打設する。
5. 既設底版側面部の新設底版と接合する部分をはつり、接合用鉄筋を出す。
6. 新設底版の支保工、型枠、鉄筋工を行いコンクリートを打設する。このとき新設底版内には仮支柱の基礎部を事前に配置しておく。
7. 仮支柱を立ち上げ、上部にはジャッキをセットし既設橋を支持する。
8. 既設橋脚天端をはつりLeveling, 張り出し部の補修及び沓をセットする。
9. ジャッキを緩めながら上部工位置の修正を行う。
10. 仮支柱及び栈橋を撤去する。
