# Proyecto de Rehabilitación y Conservación de Puentes en la República de Chile

Informe Final

Marzo de 1993

Agencia de Cooperación Internacional de Japón

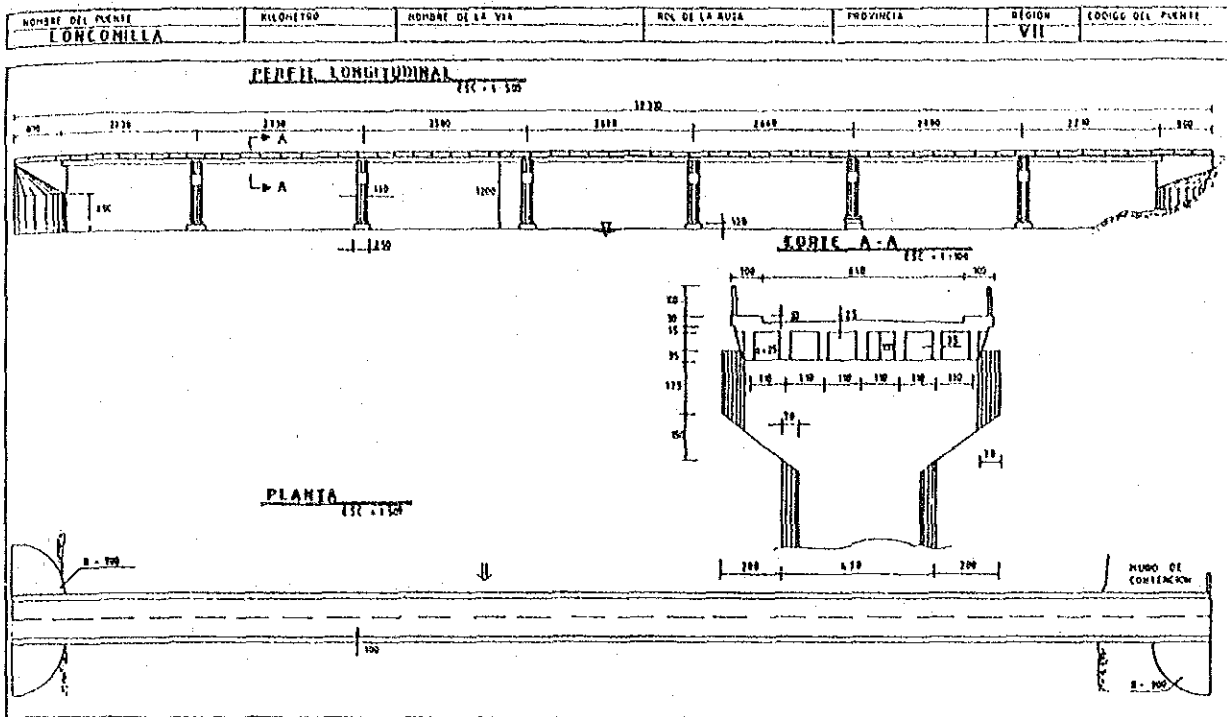
Figura 3-6: PLANO GENERAL DEL PUENTE LONCOMILLA

6	LONCOMILLA	Zapatas de fundación tanto para los estribos como para las cepas tienen altura de fundación insuficientes. Por lo cual la socavación es crítica; actualmente los pilotes "H-riel" están a la vista. Se observó también inclinación crítica de cepas.
7	BIO-BIO ANTIGUO	Colapso parcial debido al terremoto de 1960. Existe prohibición del paso de vehículos pesados mayor a 8 toneladas. Capacidad de tráfico insuficiente.
8	RAMADILLAS	Tráfico intensivo de vehículos pesados transportando madera. Cabezas de apoyo en cepas agrietadas gravemente.
9	MALLECO	Construido en 1973. Se produjo pandeo de las vigas por torsión antes que entrar en servicio y se tuvo que adicionar atiesadores de rigidez. La superestructura esta compuesta por tres vigas y carece de travesaños intermedios para la distribución de esfuerzos. Notoria flexión de las vigas.
10	PICHOY	Las vigas superiores tienen un desplazamiento horizontal debido al terremoto de Chile, quedando como resultado, cabezas de apoyo angostas; esto es muy peligroso para el caso de otro sismo. Apoyos Gerber muy dañados.
