### 4-2-3 DISEÑO PRELIMINAR DE REHABILITACIÓN PARA LOS DIEZ PUENTES

#### (1) Contramedidas para estructuras definitivas

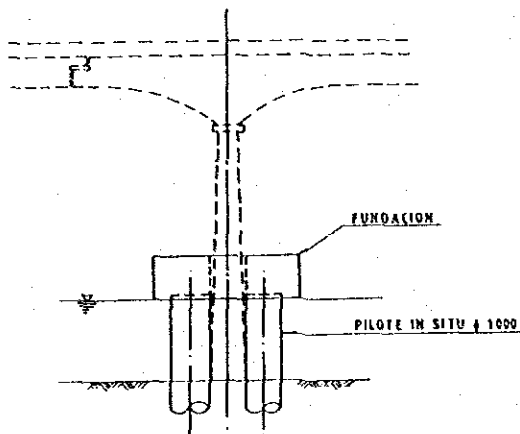
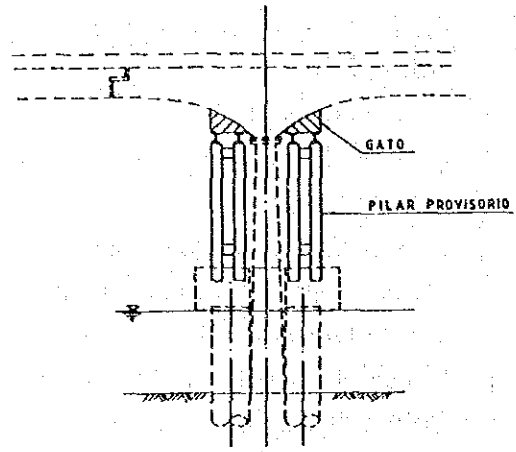
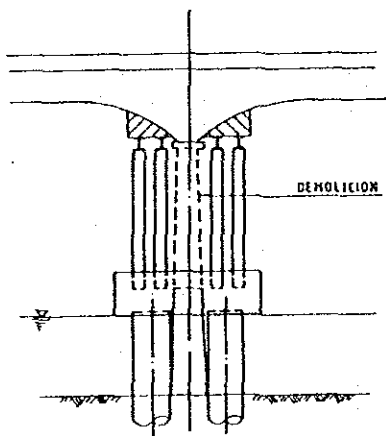
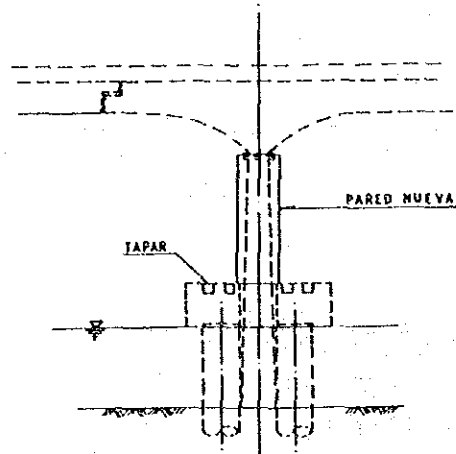
Figura 4-27 : REPOSICION DE CEPAS

La mesa de apoyo del estribo No.2 tiene una inclinación aproximada de 11 grados, ésto debido al desmoronamiento de material; situación que es prácticamente irreparable. Por otra parte, se tiene que la cepa No.2 también se encuentra inclinada en el sentido longitudinal al puente, poniendo en una situación tal que no se garantiza la seguridad del puente. De toda ésta situación se deduce que el estrato de fundación es muy malo, y que los pilotes tienen una capacidad portante insuficiente.

1. Preparación e instalación de camino de acceso y puente provisional para facilitar el movimiento de la máquina de hincado de pilotes
2. Hincado de pilotes.
3. Construcción del dado de pilotaje (o zapata) para los nuevos pilotes, dejando la armadura de refuerzo y un espacio entre sus paredes y las de la fundación existente.
4. Instalación de las columnas de acero (de sección tipo "H") provisionales e instalación de la viga pórtico. Cabe señalar que las bases de éstas columnas quedarán empotradas en la zapata nueva. Instalación de gatos sobre la cabeza de apoyo
5. Demolición de cepas existentes
6. Colocación de armaduras de refuerzo para la nueva cepa, encofrado y apuntalamiento.
7. Vaciado y curado del hormigón.
8. Colocación de apoyos, y utilizando gatos reubicar las vigas.
9. Retiro de estructura soporte y puente provisionales.
