INSTALAÇÕES DE INFRA-ESTRUTURA  
PARA  
EXPLORAÇÃO DE METAIS RAROS  
PLANO EXECUTIVO

DEZEMBRO DE 1990

JAPAN INTERNATIONAL COOPERATION AGENCY

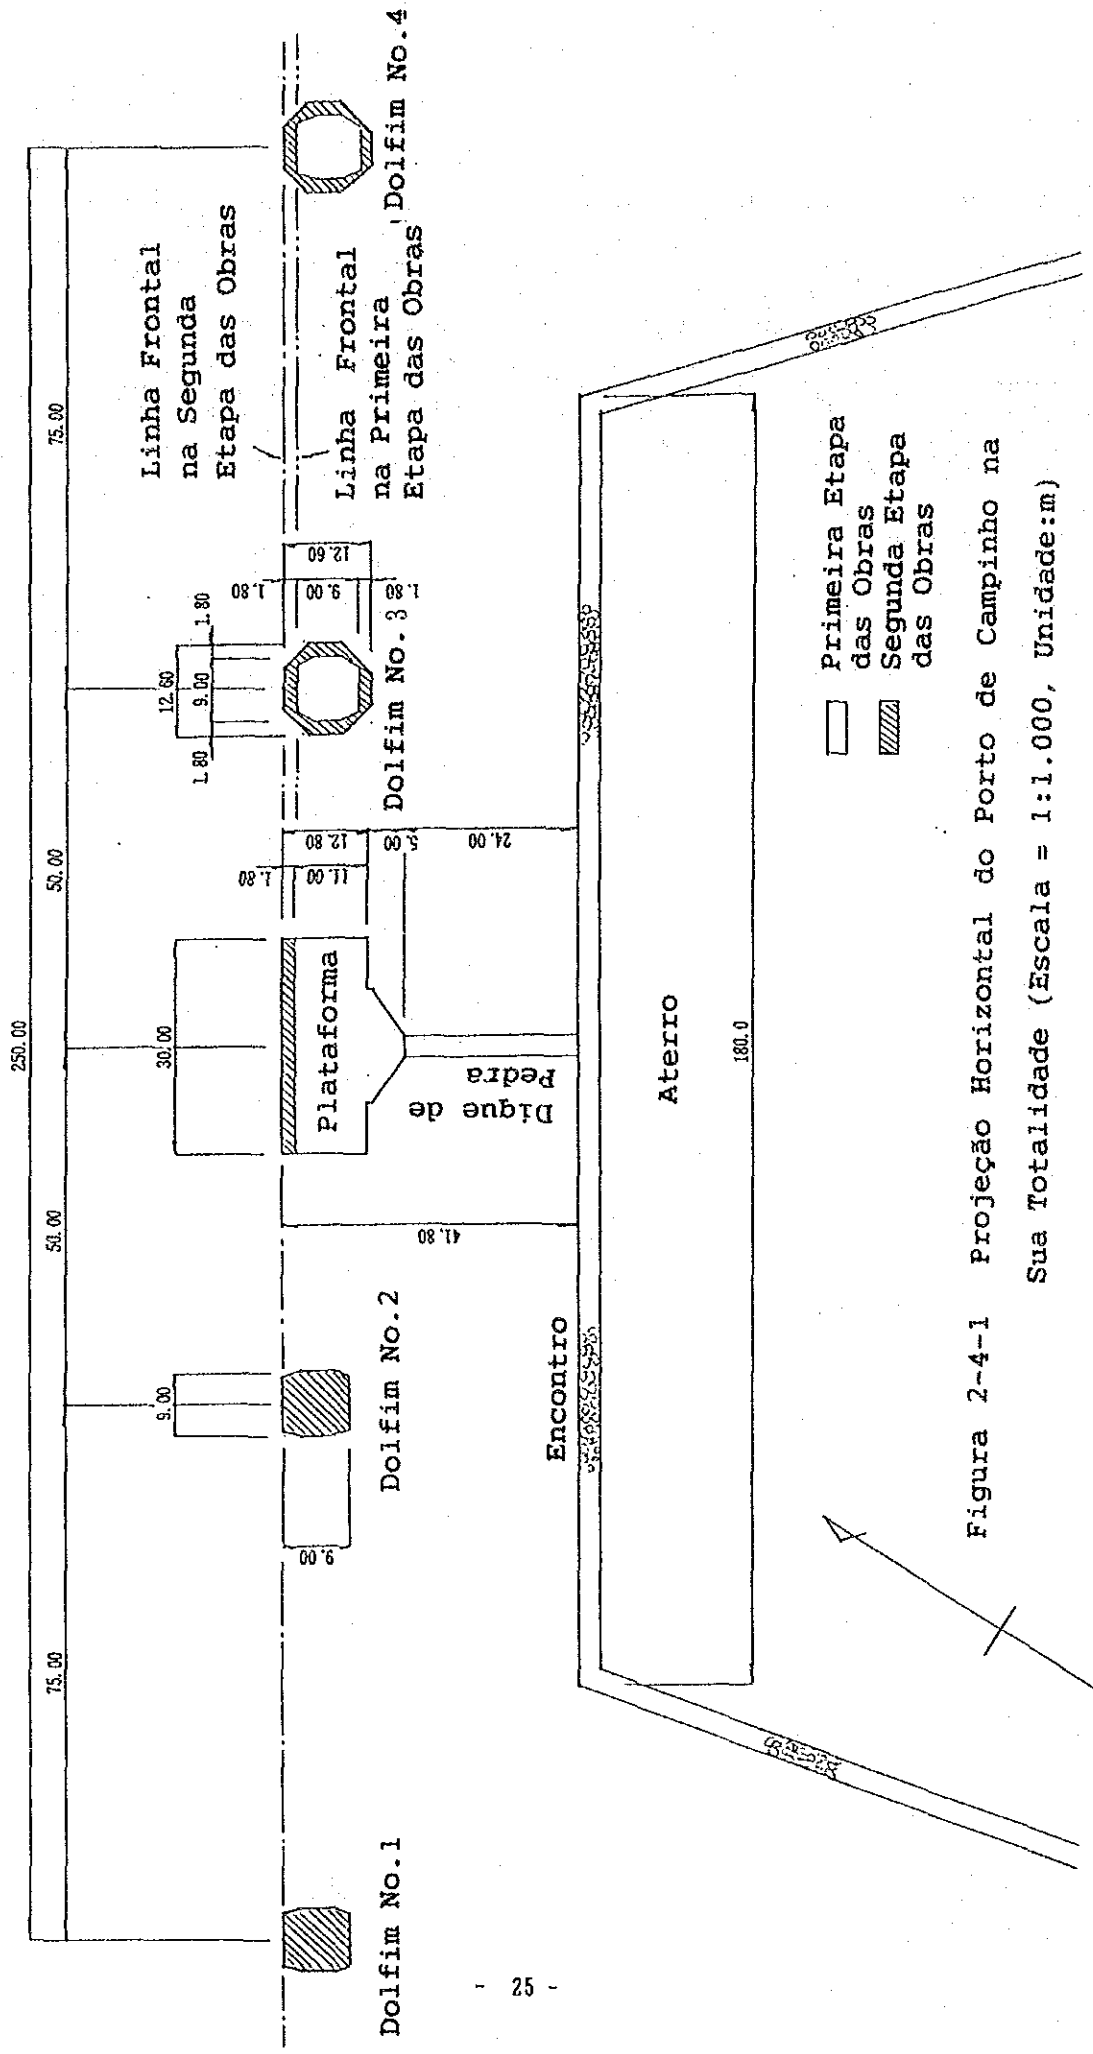
Projeção Frontal

Referente ao envelhecimento da estrutura existente: Embora a estrutura da ponte de atracação não tenha sofrido nenhum dano pela força exterior exercida, por exemplo, pela aproximação e atracação dos navios, por ser abandonada por aproximadamente 20 anos, observou-se o seu envelhecimento no concreto da parte superior, causado pela deterioração sob a influência da maré. As estacas da base não apresentam anomalias e estão em bom estado geral apesar do período de 20 anos. Ao contrário dos dolphins e da plataforma que são possíveis de serem rearrumados, o encontro e seu pilar são tecnicamente difíceis de serem retocados num ambiente onde há variações de maré. Portanto, é necessário adotar uma forma de reparos baseada na remoção e restauração. Outro problema estrutural é que a base do

dolfin No.2, por ter sido lavada pela corrente da maré, se encontra aproximadamente 5 m afundada em relação aos casos de outros dolfin. Embora saibamos que todas as estacas possuem suas partes de penetração, é necessário investigar especialmente a parte penetrante do dolfin em questão.

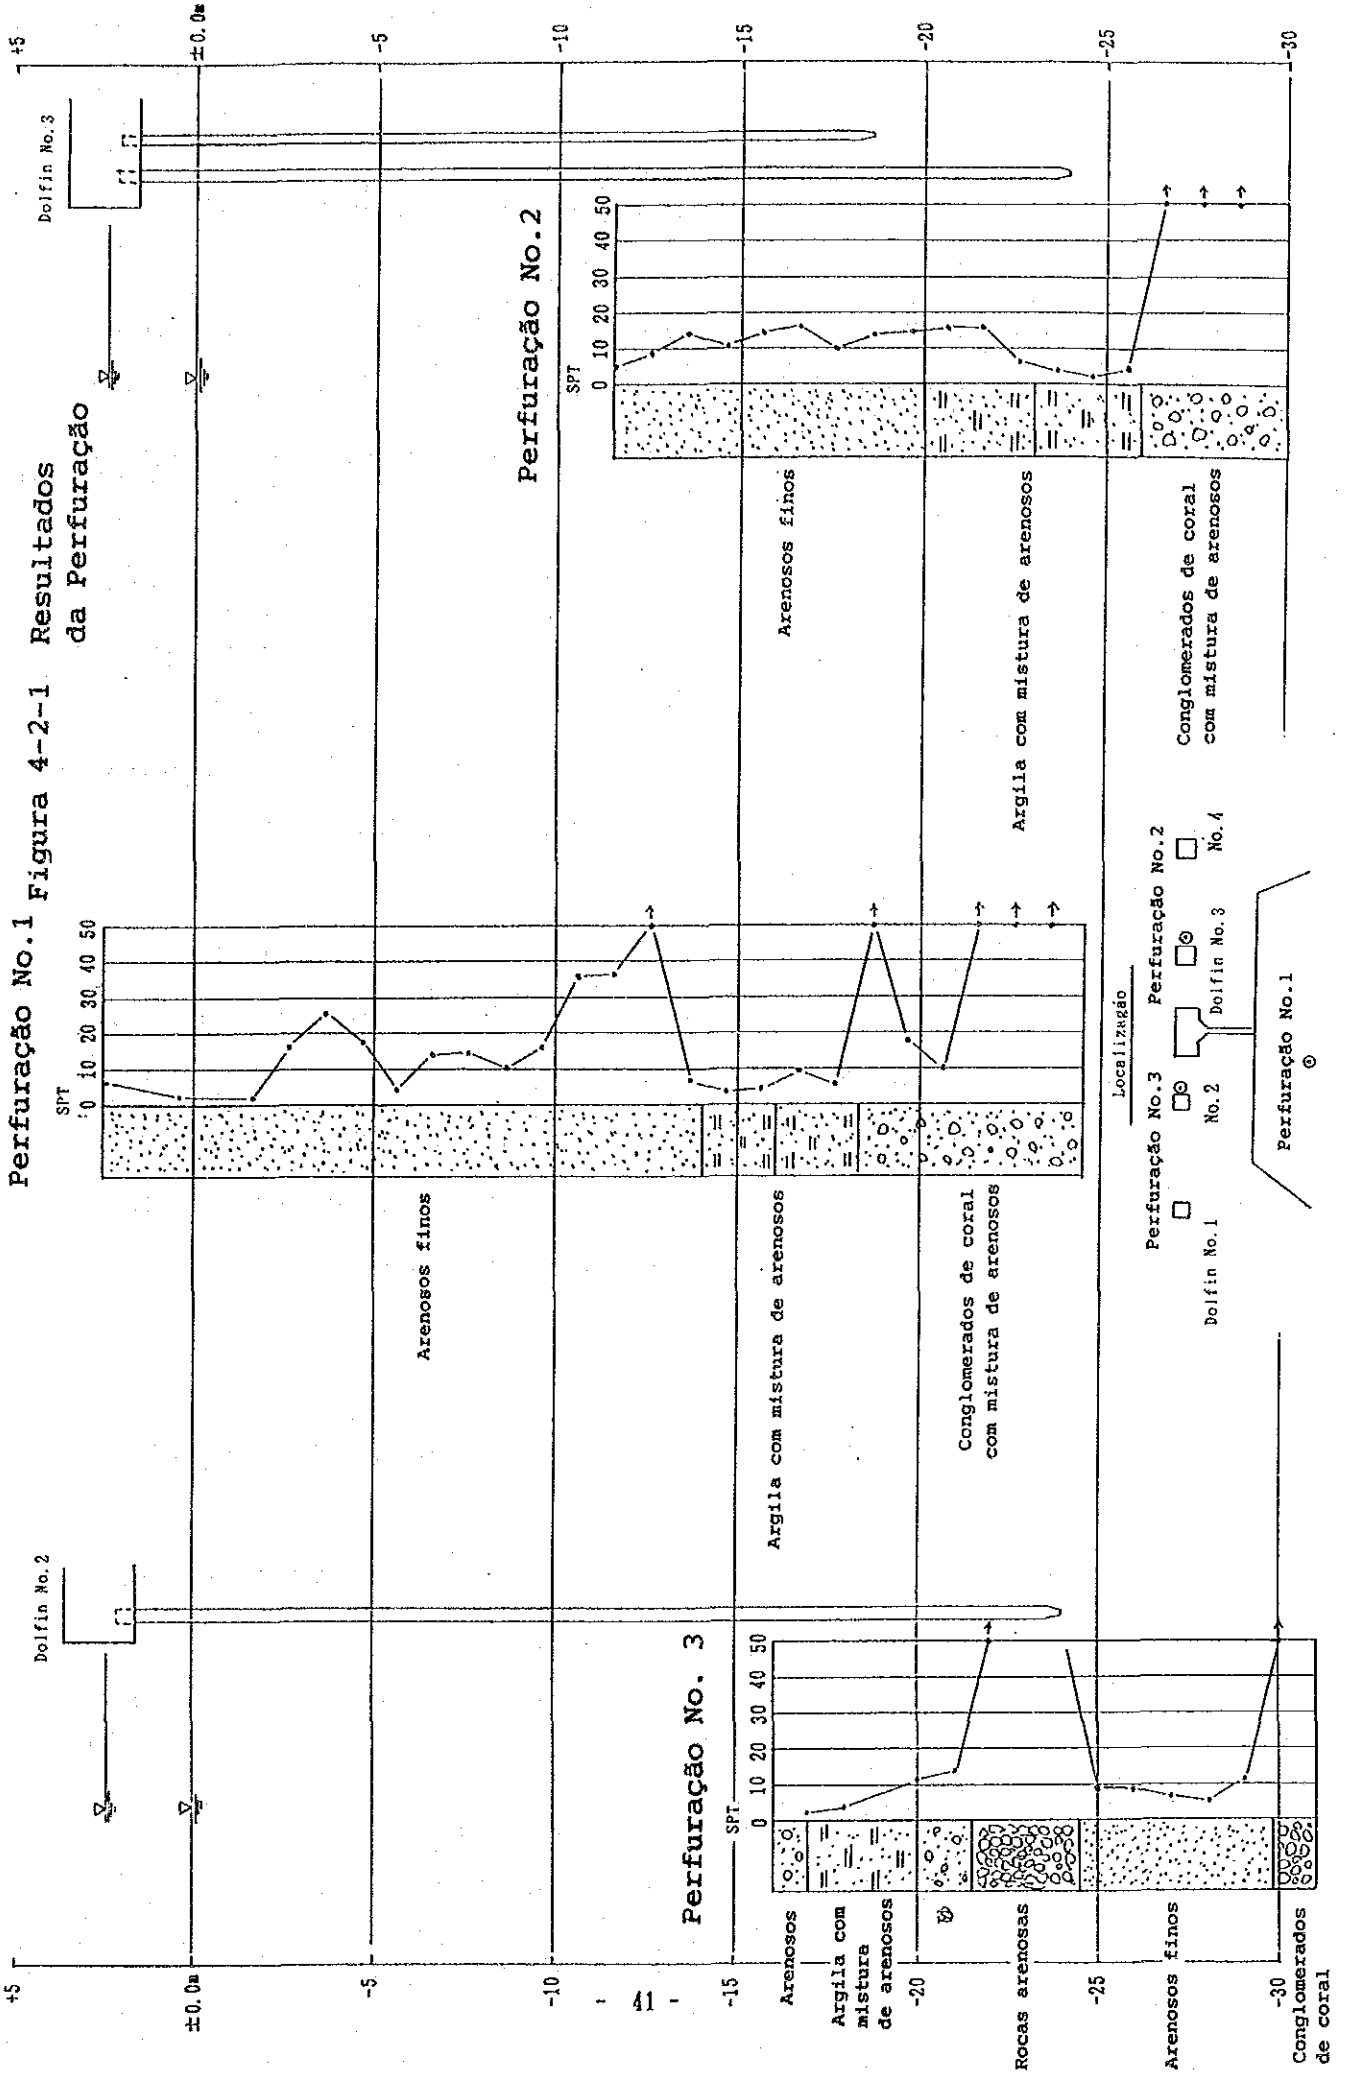
Perfuração No. 1 Figura 4-2-1 Resultados da Perfuração

(1) A Figura 4-2-1 mostra os locais de perfuração e os aspectos das colunas do solo obtidas. De acordo com esta perfuração, existe a camada de coral na profundidade além de DL-20 m a -30 m, encoberta pela camada de terra argilosa com mistura de arenosos e pela camada de arenosos finos, do valor médio de N na faixa de 10.
