4.5 提言

5. ライフライン施設に対する被害

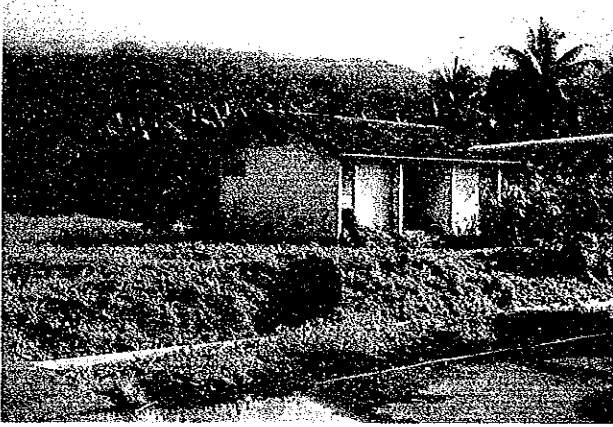
写真4.1 エンデ空港の煉瓦建物。無傷

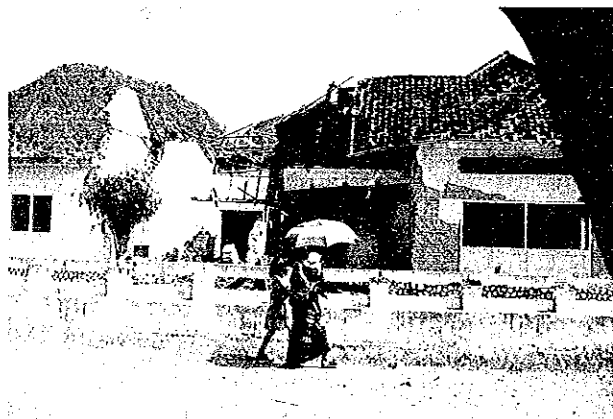
写真4.10 公共事業省の支局。一部が倒壊した。

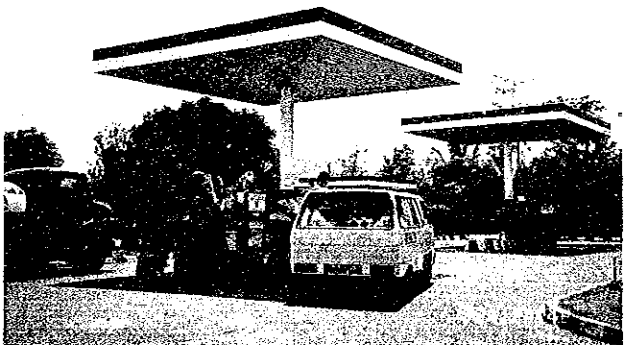
写真4.55 マウメレ市の丘陵の中腹地帯にあるガソリンスタンド。鋼製の屋根は無傷であった。
