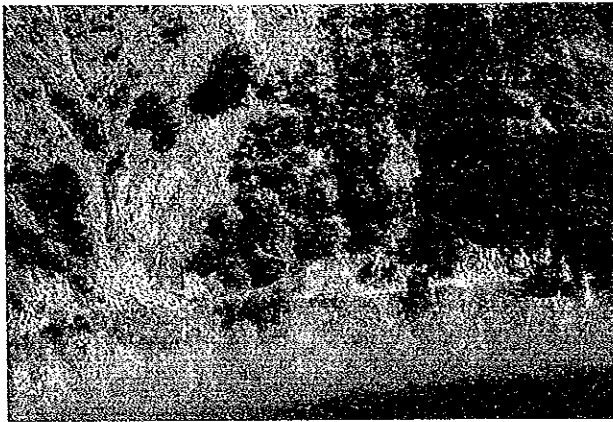
写真6.39 上記同様

写真6.38 地すべり

地形的に劣悪な条件にある地帯を横断している道路。道路に数台のバスが見える。

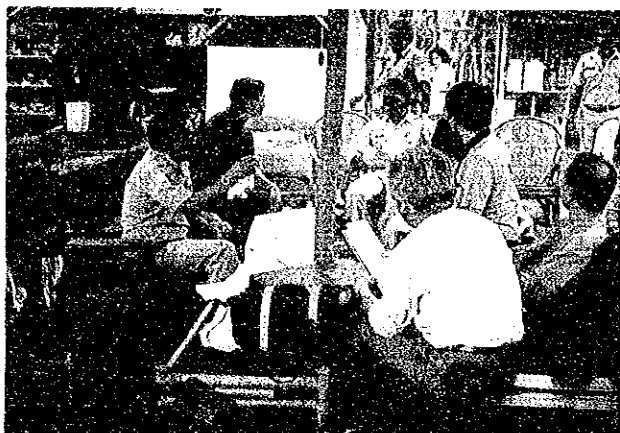
写真7.1 エンデ摂政管区本部

2) 摂政管区の建物が大きな被害をこうむったので、摂政管区首長は政府官邸で災害対策本部を指揮している。(写真7.1)

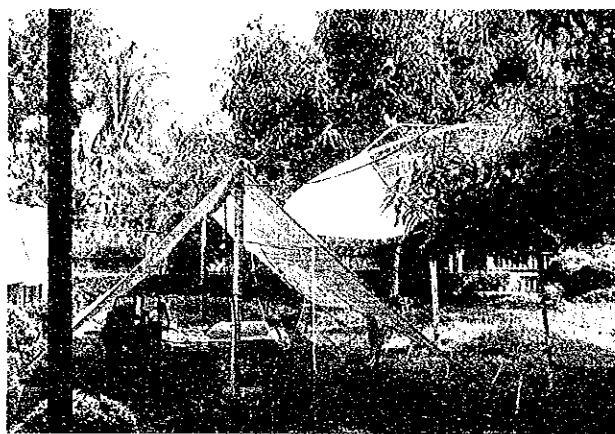
写真7.2 エンデ摂政管区本部にあるパラボラアンテナ

中央政府への情報の伝達は円すべとは言えない。通信手段が不備であることが原因と考えられる。緊急時の通信体制を図7.2に示す(写真7.2)。

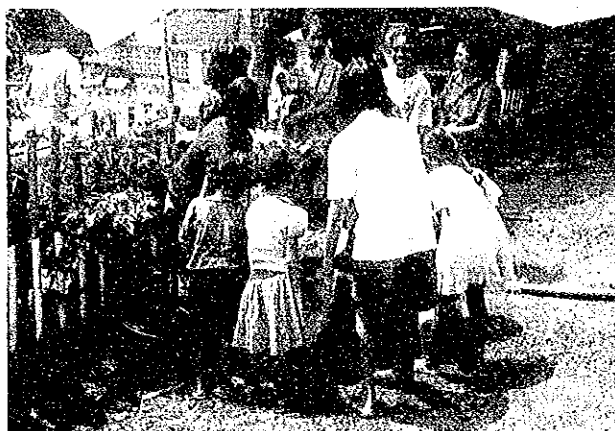
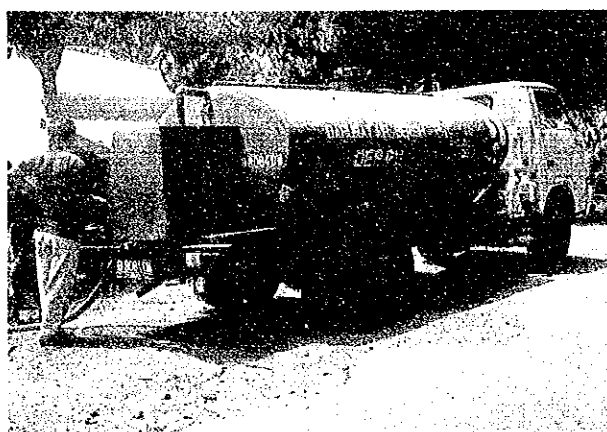
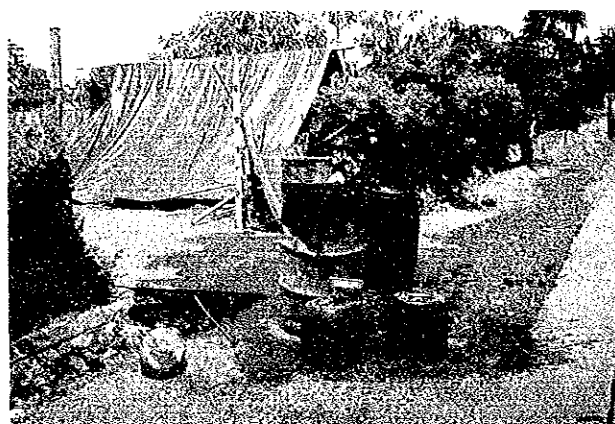
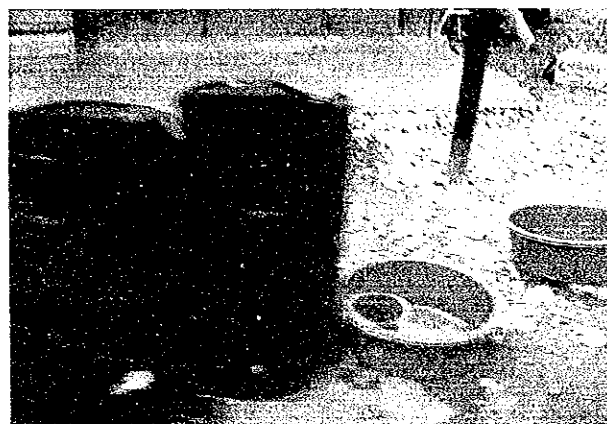
- b. 水道は3日間断水した。その後分かったことだが、主要源泉の一部が破壊され、給水能力が以前の半分以上に落ちていた。一部地域では、現在も、給水は水運搬トラックを利用して行なわれている。(写真7.7～7.10)
- c. 電力供給と電話サービスはすでに復旧している。
- d. LPG、及び燃料として使われる薪については日常生活上で多少の不便が生じた程度である。

写真7.7 水タンクトラックによる水の配給

写真7.8 水タンクトラックによる水の配給

写真7.9 水タンクトラックによる水の配給

写真7.10 水タンクトラックによる水の配給

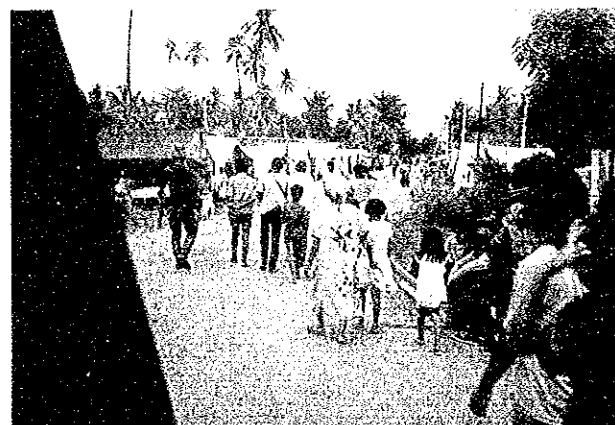
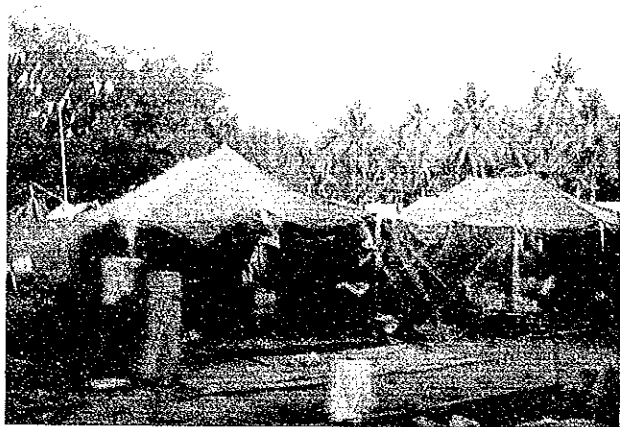
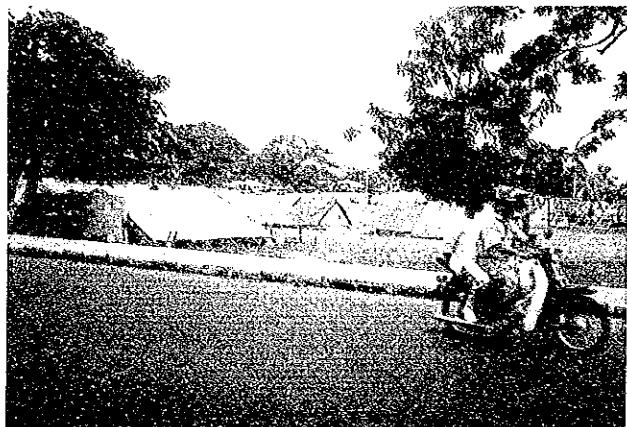
- 1) 家を失った人たちの大半は仮の住居としてテント住まいをしている。(写真7.11～7.13)
- 2) テントが不足しているので一部の人たちは野営スタイルで露天生活同様の状態におかれている。官邸の前の庭におよそ100張りのテントが設営されている。大型のテントには3～4人の家族が10家族も収容されている例もある。(写真7.14)

写真7.11 仮設テント住居

写真7.12 仮設テント住居

写真7.13 仮設テント住居

写真7.14 仮設テント住居

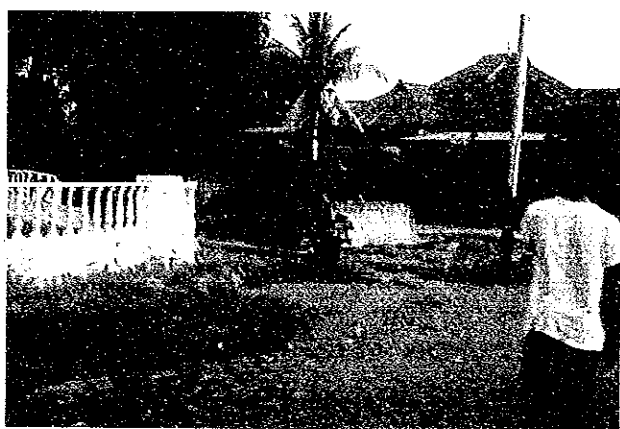
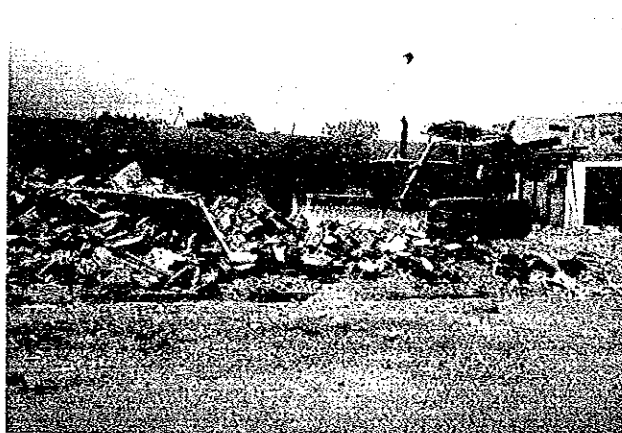
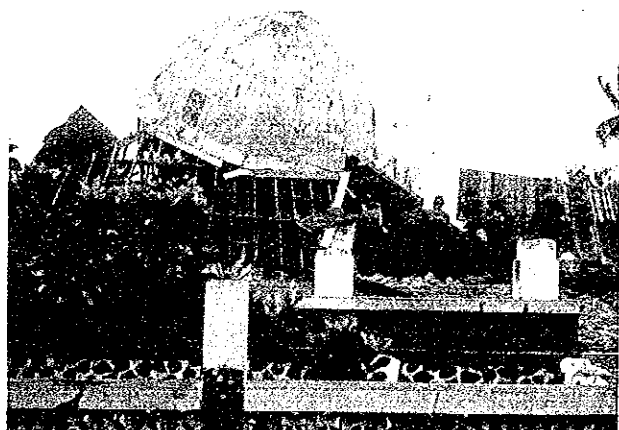
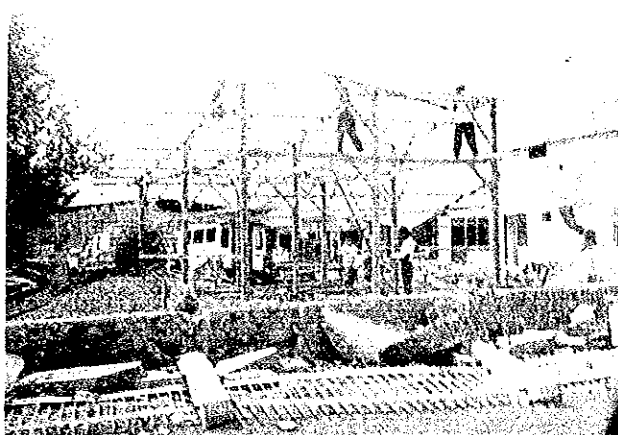
写真7.15 ABR I が提供したブルドーザー

写真7.16 汎用ブルドーザー

写真7.17 復旧工事を行なうABR I

写真7.18 復旧工事を行なう住民

- (1) 緊急工事(最低限度の機能を復旧させる)は1月始めまでの完成を目指して計画が練られている。あわせて再建工事(完全な機能を復旧させる)は3月末完成を目標として立案中である。
- (2) ブルドーザーのような重量建設機械(数台)がABRIから提供され、再建工事が間もなく開始されようとしている。(写真7.15～7.18)
- (3) 地方の公共機関の建物と学校の再建ができるだけ早く着手されることが望まれている。
- (4) 学校をもと通り建て直すには長い期間を要する。しかし大型テントでも学校の機能を果たすことができる。学校を再開する目標は1月初めである。
- (5) 道路のような公共施設の本格的復旧の前の緊急工事(最低限度の機能を復旧させる)は1月始めまでの完了を目指して精力的に進められている。最優先項目はマウメレとエンデ間の道路の復旧である。この道路はすでに復旧工事に入っている。
- (6) 住民自身による復旧工事も着手されている。
