第4章 発電設備の修復計画

4.1 発電設備修復計画の前提

4.1.1 既設発電所の現況

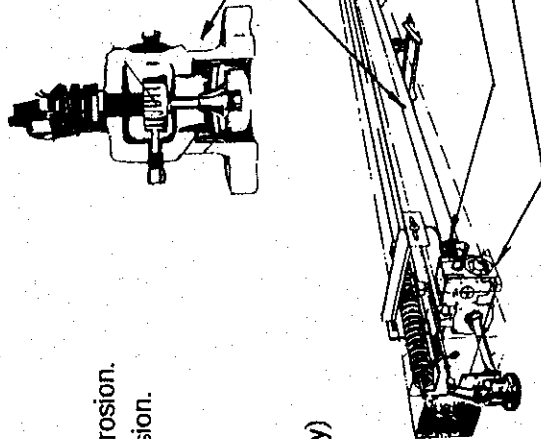
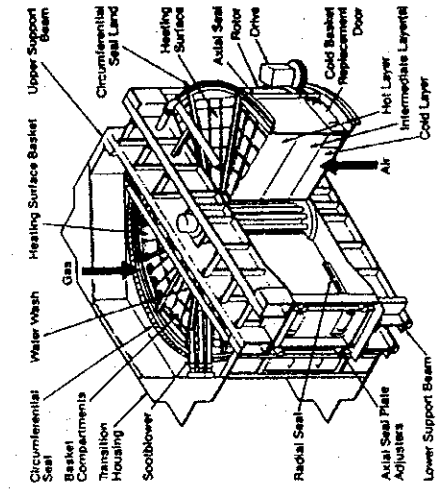
Soot Blower System.

- a. Nozzle, Lance Tube. (VI)
 - (1) Blockade of Blowing Nozzle
 - (2) Boiler Tube Damage due to Soot Blowing
 - (3) Nozzle ; (VI) Erosion, Corrosion, Crack(PT).
 - (4) Lance Tube, Feed Pipe ; Corrosion, Deformation.
 - (5) Gland ; Erosion, Corrosion.
 - (6) Start Point of Steam Blowing
- b. Head Valve
 - (1) Valve Body, Valve Spindle.
 - (2) Valve Seat, Spring.
- c. Wall Box.
- d. Drive System.
 - (1) Gear Box.
 - (2) Gear, Bearing, Chain.
 - (3) Lubricant.

- d. Housing. (VI)
 - (1) Corrosion
 - (2) Deformation
- e. Bearing (VI)
- f. Rotor Balance
 - g. Confirmation of Seal, Clearance. Confirmation of Air Leakage Percent During Performance Test. (—Under Instruction of the Air Heater Supplier)

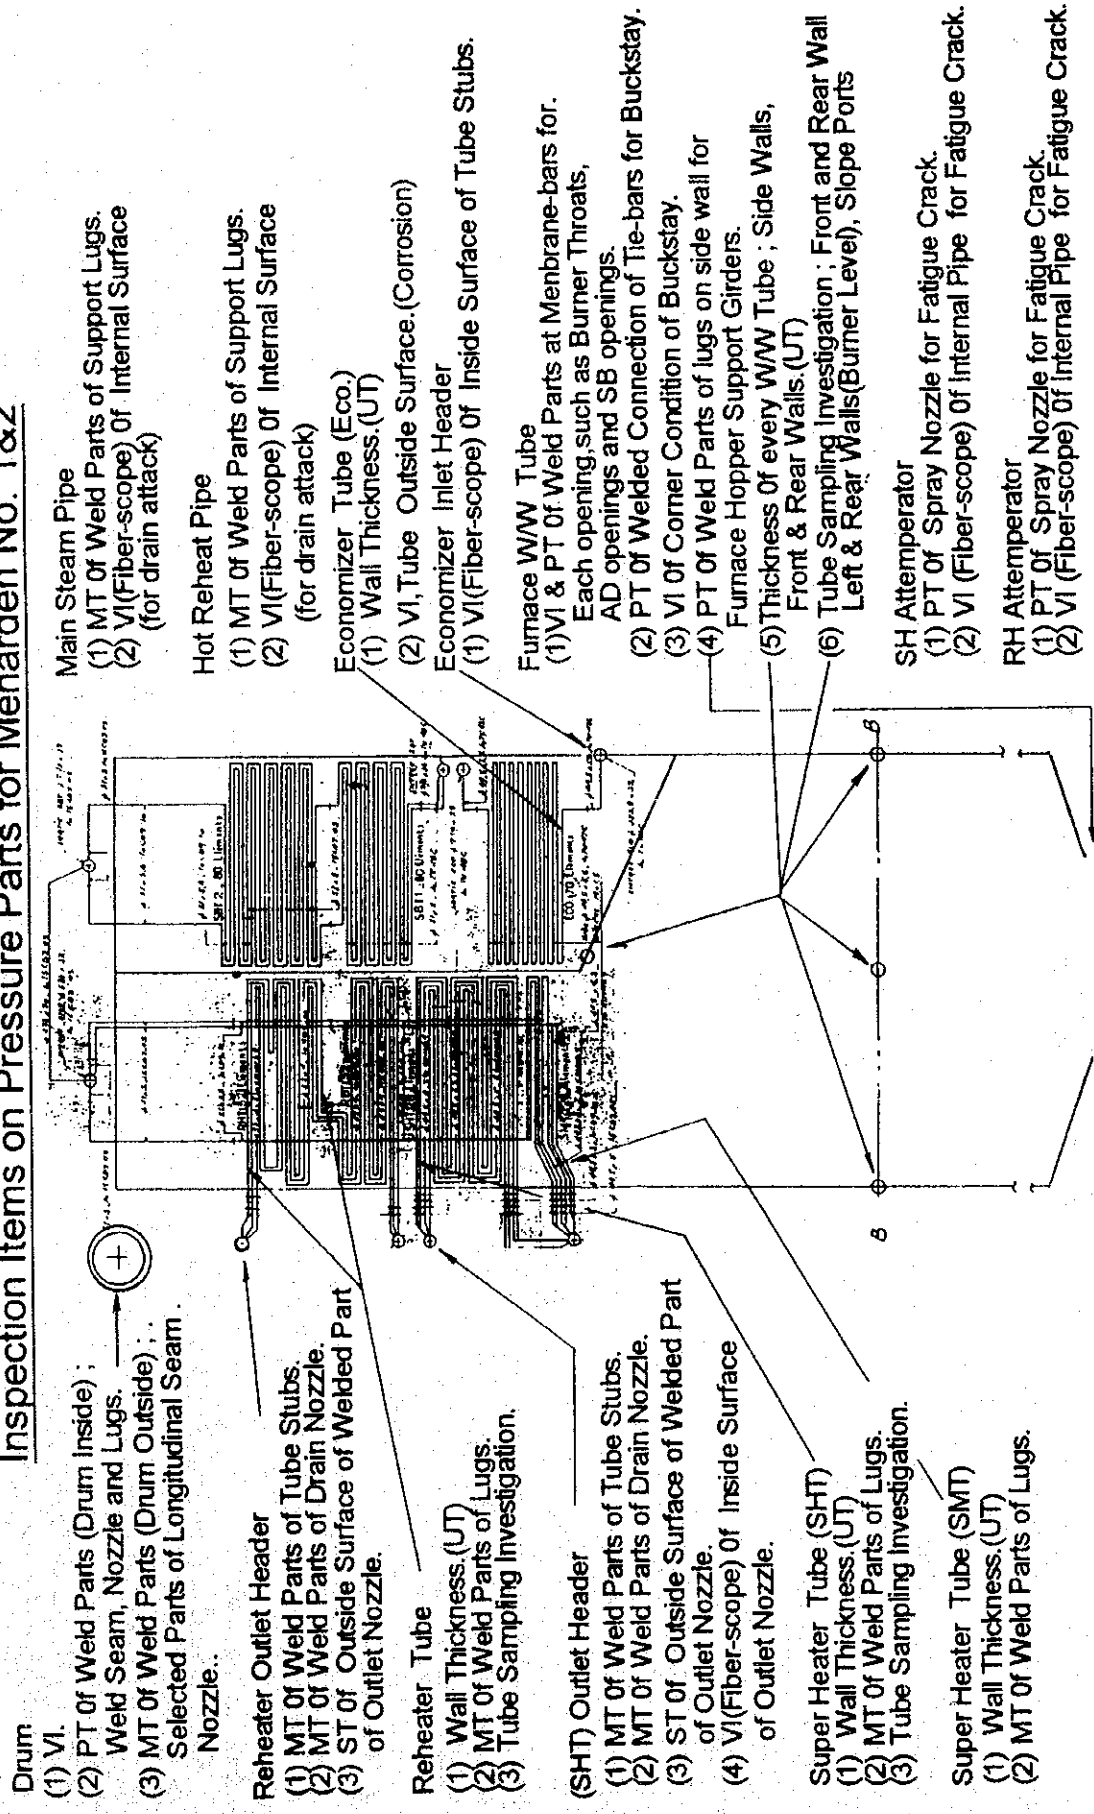
FIG. 4.2.3-2
Mehardeh P. S

Drum:
(1) VI.
(2) PT Of Weld Parts (Drum Inside); Weld Seam, Nozzle and Lugs.
(3) MT Of Weld Parts (Drum Outside); Selected Parts of Longitudinal Seam Nozzle.

Main Steam Pipe
(1) MT Of Weld Parts of Support Lugs.
(2) VI (Fiber-scope) Of Internal Surface (for drain attack)

Economizer Tube (Eco.)
(1) Wall Thickness. (UT)
(2) VI, Tube Outside Surface. (Corrosion)
Economizer Inlet Header
(1) VI (Fiber-scope) Of Inside Surface of Tube Stubs.

Furnace W/W Tube
(1) VI & PT Of Weld Parts at Membrane-bars for. Each opening, such as Burner Throats, AD openings and SB openings.
(2) PT Of Welded Connection of Tie-bars for Buckstay.
(3) VI Of Corner Condition of Buckstay.
(4) PT Of Weld Parts of lugs on side wall for Furnace Hopper Support Girders.

(5) Thickness Of every W/W Tube; Side Walls, Front & Rear Walls. (UT)
(6) Tube Sampling Investigation; Front and Rear Wall Left & Rear Walls (Burner Level), Slope Ports

SH Attenuator
(1) PT Of Spray Nozzle for Fatigue Crack.
(2) VI (Fiber-scope) Of internal Pipe for Fatigue Crack.

RH Attenuator
(1) PT Of Spray Nozzle for Fatigue Crack.
(2) VI (Fiber-scope) Of internal Pipe for Fatigue Crack.

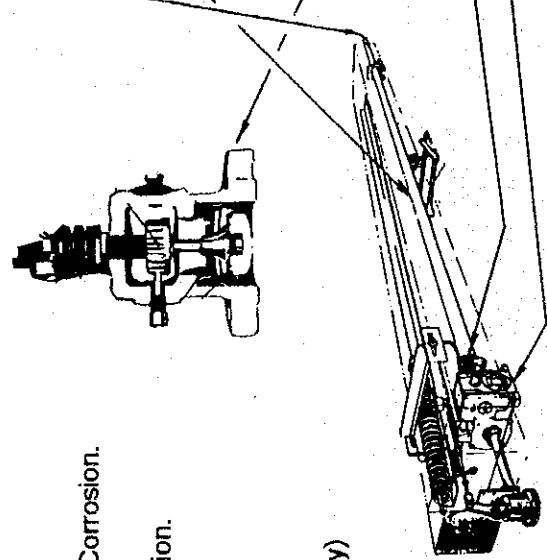
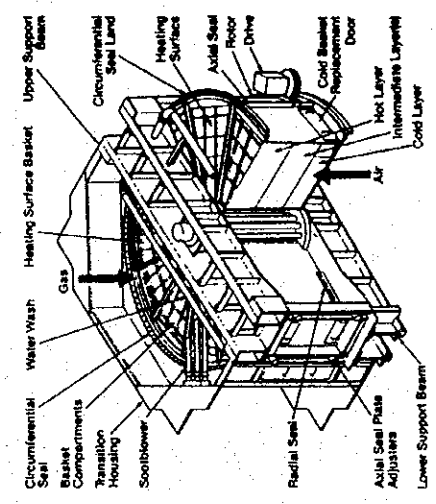
Soot Blower System.

- a. Nozzle, Lance Tube. (VI)
(1) Blockade of Blowing Nozzle
(2) Boiler Tube Damage due to Soot Blowing
(3) Nozzle ; (VI) Erosion, Corrosion, Crack(PT).
(4) Lance Tube, Feed Pipe ; Corrosion, Deformation.
(5) Gland ; Erosion, Corrosion.
(6) Start Point of Steam Blowing
- b. Head Valve
(1) Valve Body, Valve Spindle.
(2) Valve Seat, Spring.
- c. Wall Box.
- d. Drive System.
(1) Gear Box.
(2) Gear, Bearing, Chain.
(3) Lubricant.

- d. Housing. (VI)
(1) Corrosion
(2) Deformation
- e. Bearing (VI)
- f. Rotor Balance
g. Confirmation of Seal, Clearance.
Confirmation of Air Leakage Percent During Performance Test.
(—Under Instruction of the Air Heater Supplier)

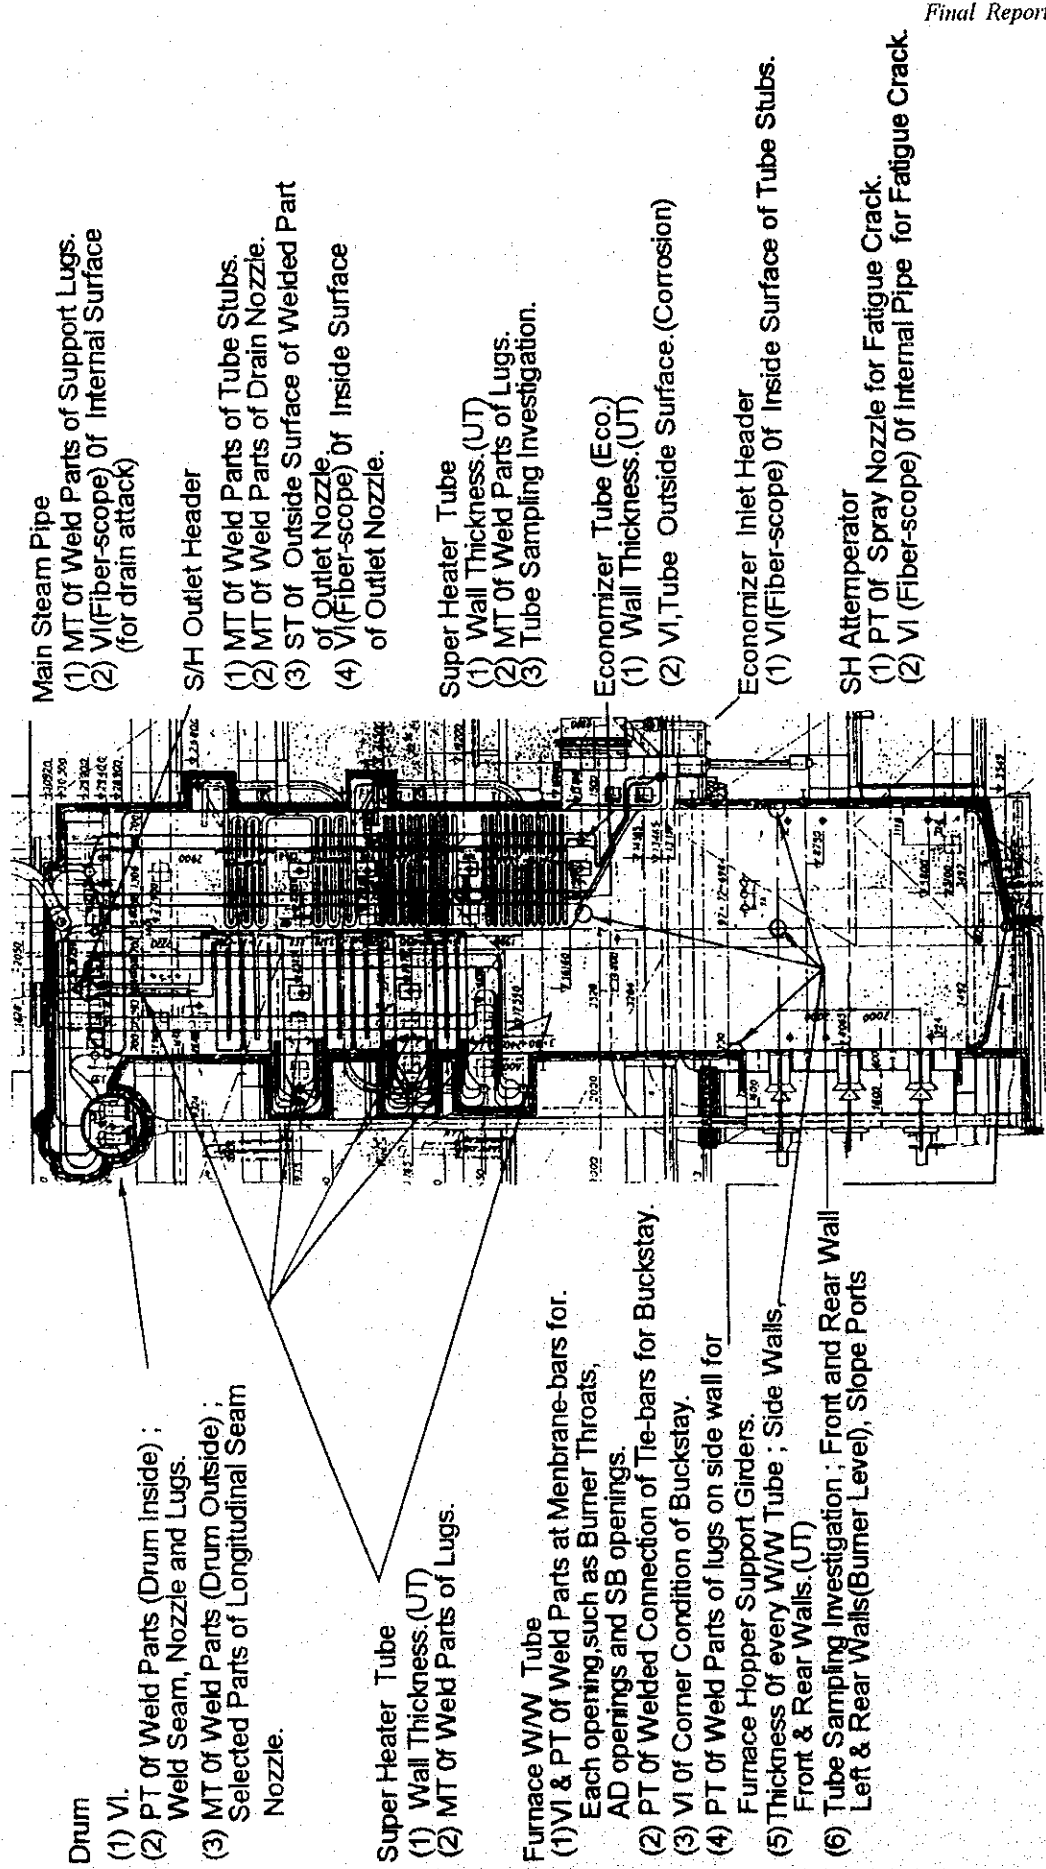
FIG. 4.2.4-2
Katteneh P.S

Drum

- (1) VI.
- (2) PT Of Weld Parts (Drum Inside) ; Weld Seam, Nozzle and Lugs.
- (3) MT Of Weld Parts (Drum Outside) ; Selected Parts of Longitudinal Seam Nozzle.

- (1) VI & PT Of Weld Parts at Membrane-bars for. Each opening, such as Burner Throats, AD openings and SB openings.
- (2) PT Of Welded Connection of Tie-bars for Buckstay.
- (3) VI Of Corner Connection of Buckstay.
- (4) PT Of Weld Parts of lugs on side wall for Furnace Hopper Support Girders.
- (5) Thickness Of every WW Tube ; Side Walls, Front & Rear Walls.(UT)
- (6) Tube Sampling Investigation ; Front and Rear Wall Left & Rear Walls(Burner Level), Slope Ports

- (1) Wall Thickness.(UT)
- (2) VI,Tube Outside Surface.(Corrosion)

- (1) PT Of Spray Nozzle for Fatigue Crack.
- (2) VI (Fiber-scope) Of Internal Pipe for Fatigue Crack.

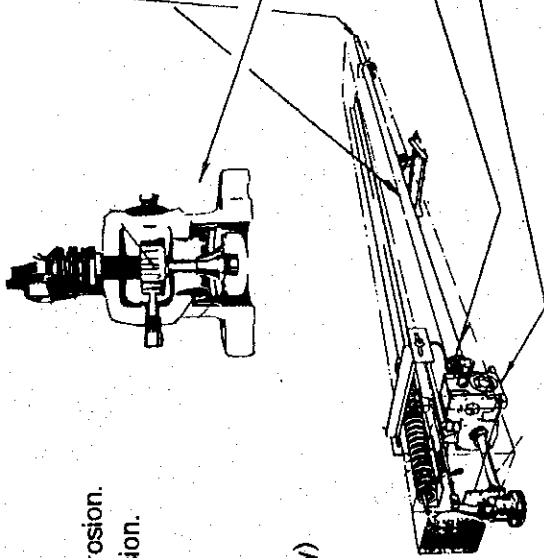
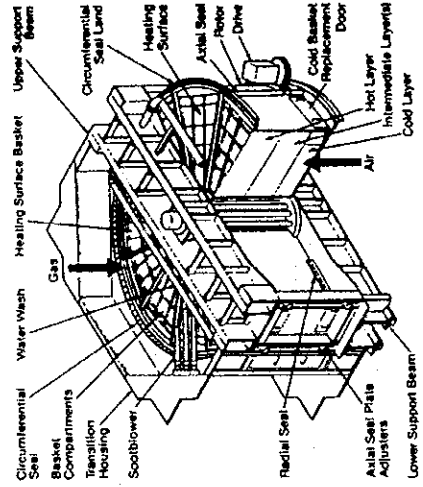
Soot Blower System.

- a. Nozzle, Lance Tube. (VI)
 - (1) Blockade of Blowing Nozzle
 - (2) Boiler Tube Damage due to Soot Blowing
 - (3) Nozzle ; (VI) Erosion, Corrosion, Crack(PT).
 - (4) Lance Tube, Feed Pipe ; Corrosion, Deformation.
 - (5) Gland ; Erosion, Corrosion.
 - (6) Start Point of Steam Blowing
- b. Head Valve
 - (1) Valve Body, Valve Spindle.
 - (2) Valve Seat, Spring.
- c. Wall Box.
- d. Drive System.
 - (1) Gear Box.
 - (2) Gear, Bearing, Chain.
 - (3) Lubricant.

- d. Housing. (VI)
 - (1) Corrosion
 - (2) Deformation
- e. Bearing (VI)
- f. Rotor Balance
 - g. Confirmation of Seal, Clearance.
 - Confirmation of Air Leakage Percent During Performance Test.
 - (—Under Instruction of the Air Heater Supplier)
