## 第 4 章

## 第 4 章 発電機設備

ヴェトナム社会主義共和国  
ダニム電力システム改修計画調査

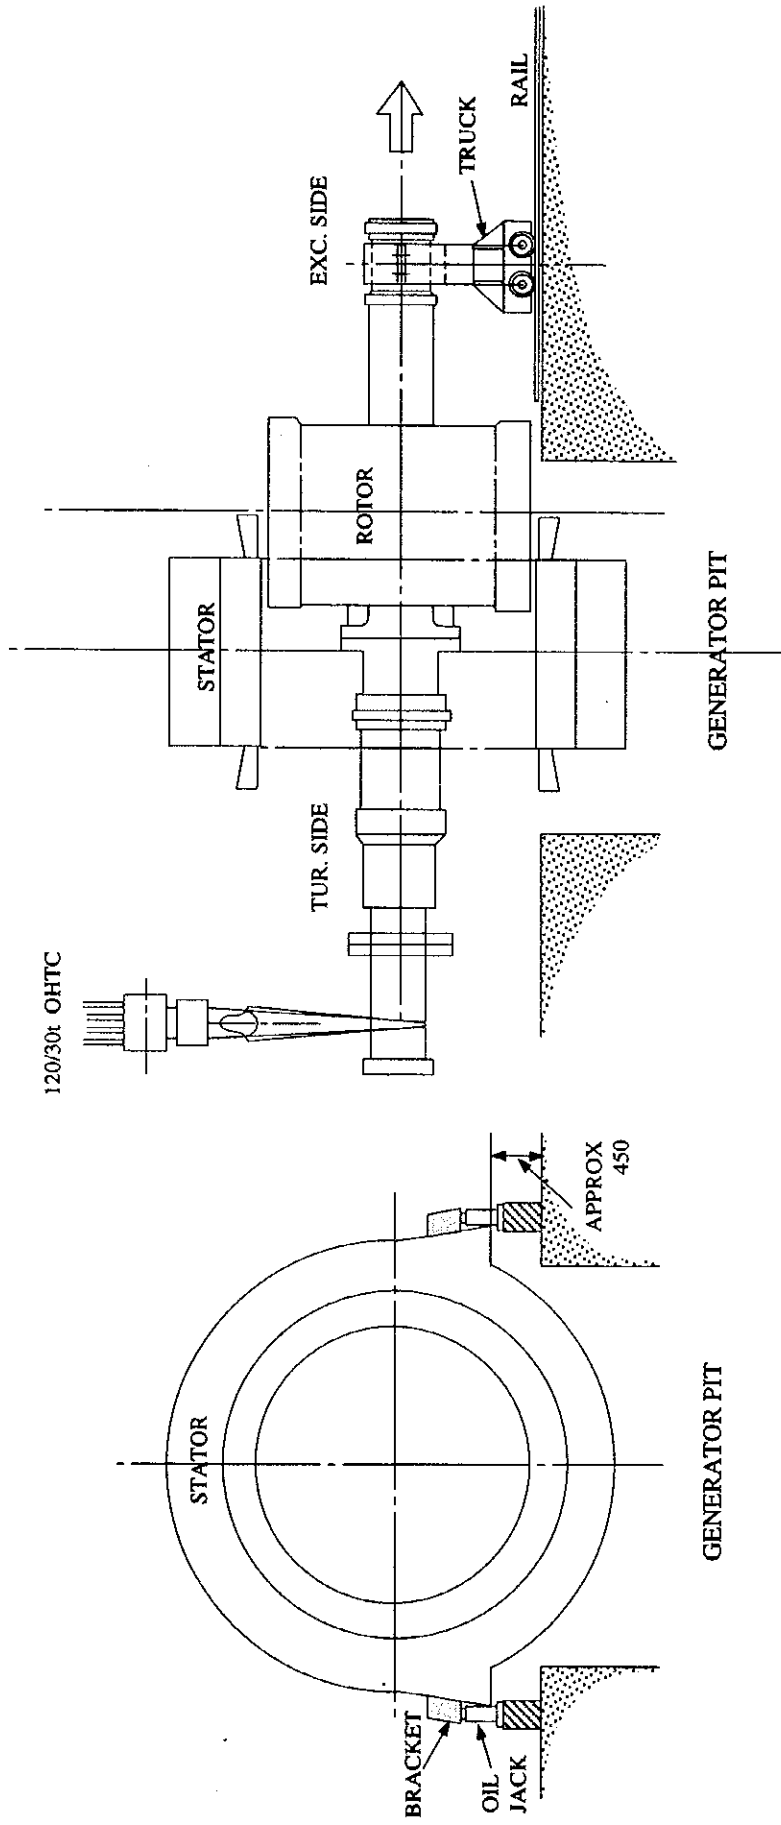
図 4.2

空隙の平均値はそれぞれ1号機：24.22 mm、2号機：24.23 mm、3号機：25.09 mm、4号機：25.05 mmで基準値（ $25.5 \pm 2.55$  mm）内であったが、1、2号機は偏心量が大である。（添付図4.2参照）

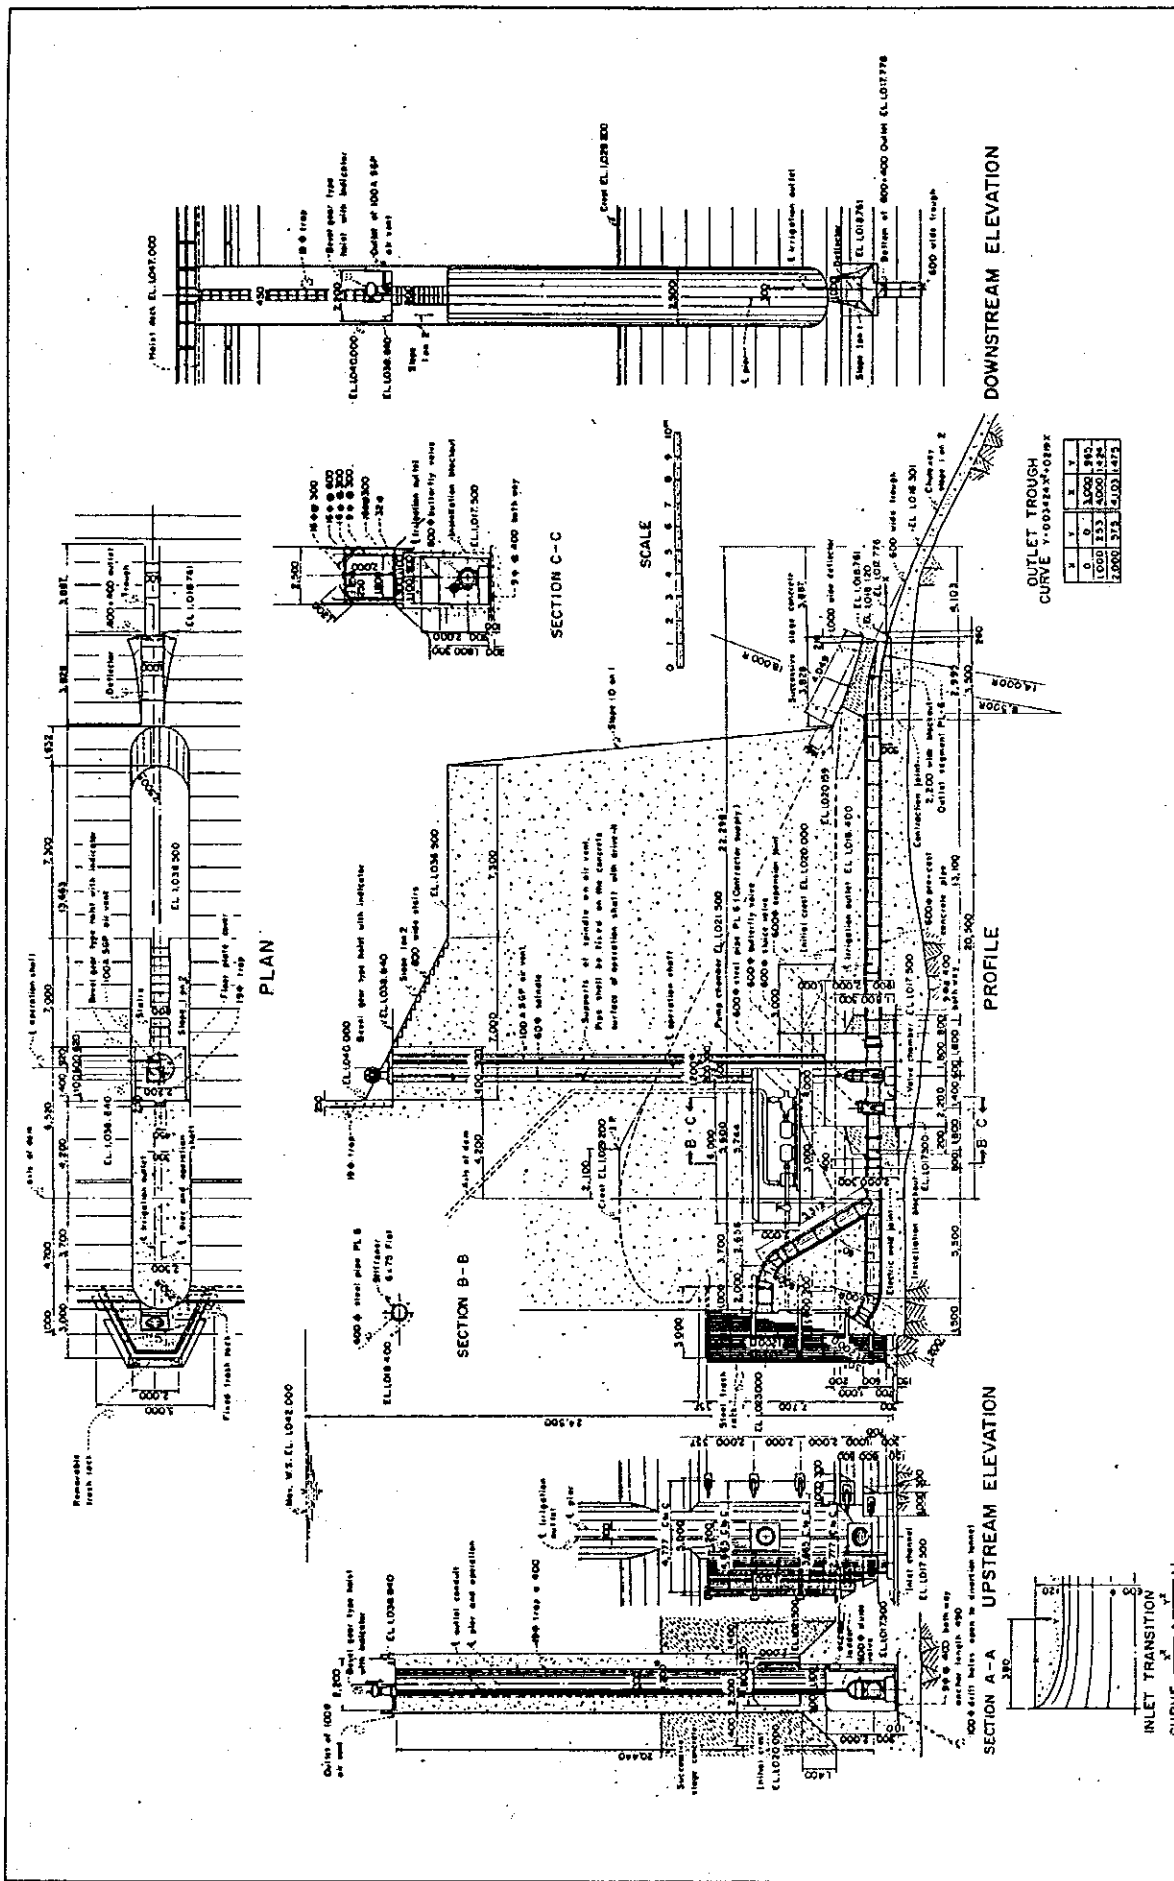
図 5.3  
灌溉用放流設備

各1門の600 mm径スルース・バルブ、600 mm径バタフライ・バルブおよびダム地域への水供給のための2台の送水用ポンプは、それぞれ洪水吐きバルブ室およびポンプ室に設備される。放流管の入り口部には固定トラシュラックが設備されている。しかしながら、バルブ室が完全に冠水しており、調査団は計画した調査を遂行できなかった。PC-2によれば、バルブ室の冠水は約30年前に発生し、その原因はバルブ室に設備された排水管の閉塞により、バルブ室進入坑より雨水の浸水に起因して発生した可能性があるとのことであった。調査団は長期に亘る放流設備の冠水状態の観点より、バルブ設備を早期、全面的に更新する必要があると考えた。ポンプ室の調査にて、2台の送水ポンプの内、1台は故障のため撤去されており、他1台はポンプの老朽化のため規定送水能力を確保できないことが、判明した。

水位EL.1,023 mでの固定トラシュラックの外観調査にて、トラシュラック・バーの腐食がほぼ取水口トラシュラックと同程度であったことが測定された。

上記灌漑用放流設備の現状を考慮して、ゲートの確実な操作を確保するため損傷部に対して下記する修理を行うことが必要である。

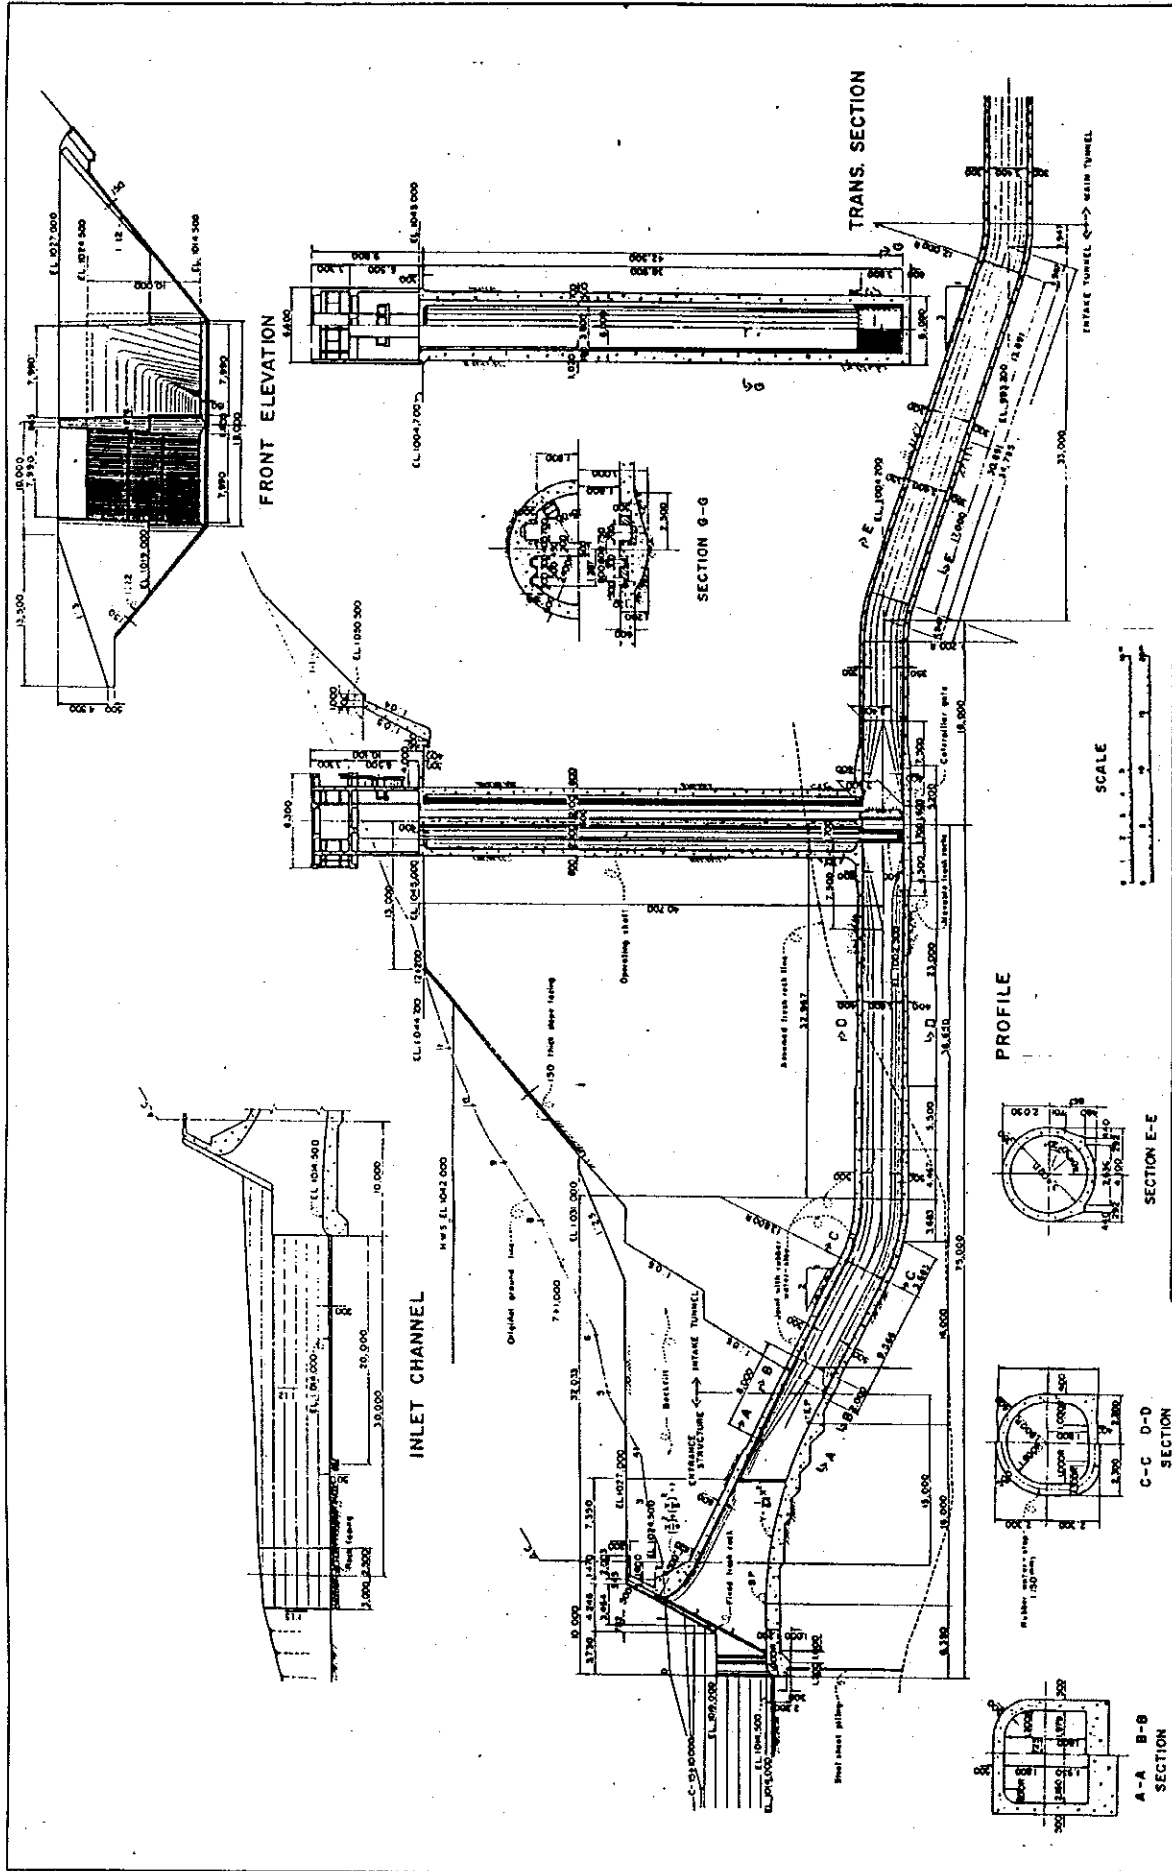
図 5.4  
取水ロゲート設備

扉体は、扉体全閉および全開状態で調査された。操作試験は扉体、開閉機の操作状態を確認するため行われ、良好な結果を得た。また、漏水テストでは、少量の漏水が扉体全閉位置にて測定された。これらのテストから、下記する取水口ゲートの状況を確認した。

- (i) 塗装の剥離による、扉体面の腐食発生
- (ii) 操作盤および補助電気部品の老朽化
- (iii) 少量の扉体水密部からの漏水
- (iv) 水密ゴムの劣化

上記取水口ゲートの現状を考慮して、取水口ゲートの確実な操作を確保するため損傷部に対して下記の修理を行うことが必要である。

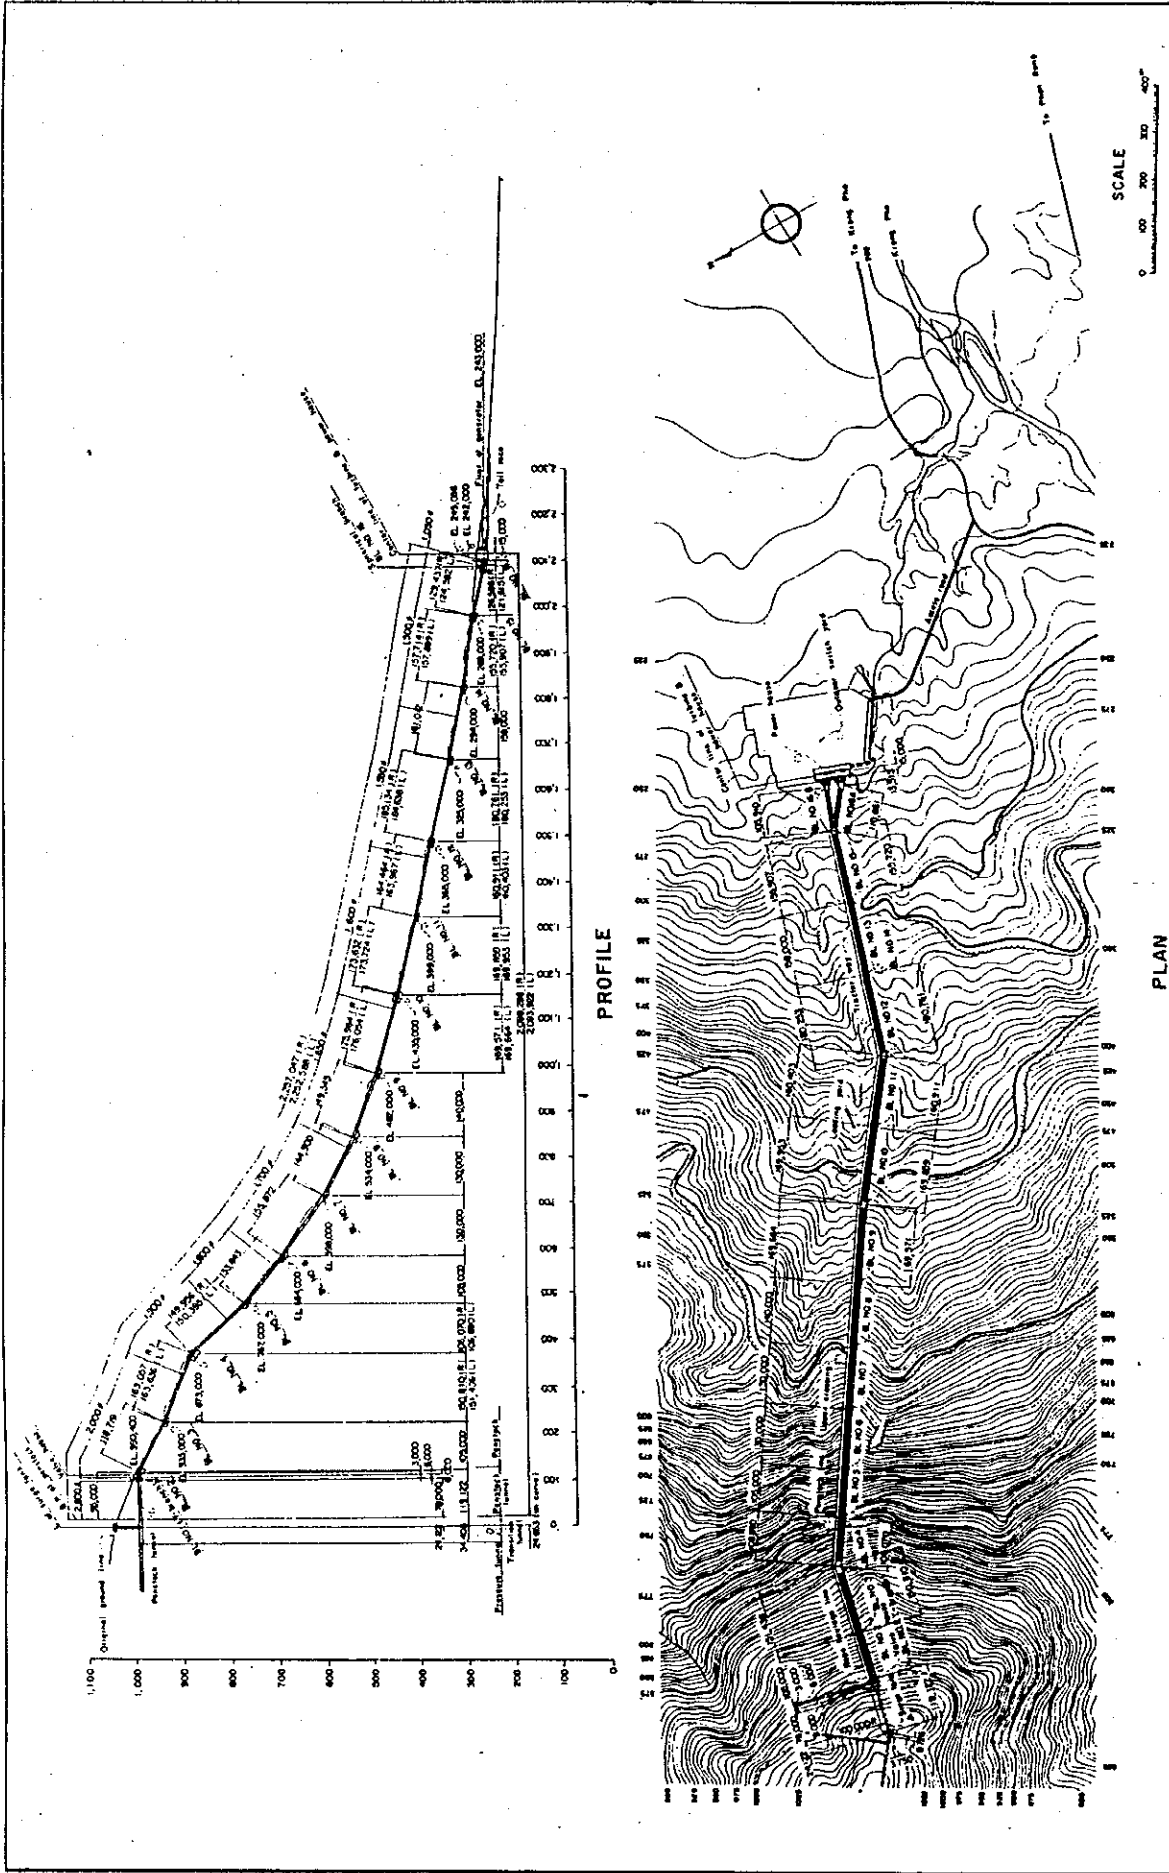
図 5.6  
水圧鉄管

No.1水圧鉄管路：PC-2職員によるとバタフライ・バルブより下流部の全鉄管内面に対して再塗装作業はエポキシ・レジン・ペイントを使用して1993年完了した。したがって今回の調査ではアンカーブロックNo.6とNo.7区間の数カ所に最大300 mm x 800 mmの塗装の剥離が観察されるのみで、塗装状態は良く、塗装厚も基準厚400 ミクロン以上であることが確認できた。

- アンカーブロックNo.3とNo.4区間の全底部に 800 mm幅の腐食が観察される。
- アンカーブロックNo.4とNo.6区間の腐食は進行しており、最大 3 mm の孔食も観察される。
- アンカーブロックNo.8とNo.9区間にて塗装面の損傷箇所が観測される。
- アンカーブロックNo.10以下の塗装面には、塗装材質の劣化による多数の割れが観測される。

PC-2職員によれば、補修塗装は2年前に水圧鉄管No.1およびNo.2のバタフライ・バルブ下流部の鉄管全外面に行われた。塗装検査によって、塗装状態は良いことが確認された。一方、バタフライ・バルブの上流部の露出鉄管に塗装剥離に伴う発錆が見られた。再塗装を行うが必要ある。

水圧鉄管路の側壁からの落石による損傷が数カ所のリングガード部にみられる。これらのリングガード一部は早期に修理するとともに、水圧鉄管路の側壁の落石防護土木工事を実施することが必要である。

伸縮継ぎ手部の水密ゴムの劣化により、水密部より漏水が認められる。現状の伸縮継ぎ手部の水密ゴムおよびガスケットは高品質の材質と交換することが必要である。

超音波調査に付随して、浸透探傷調査を落石により損傷を受けたNo.1水圧鉄管路のリングガードーNo.28 およびNo.2水圧鉄管路のリングガードーNos.20, 40 および54に実施してリングガードーの損傷程度を調査した。この調査結果より、リングガードーNo.54は水圧鉄管との溶接部にひび割れが認められ、早期に修理する必要がある。

- No.2 水圧鉄管内部の再塗装
- バタフライ・バルブ上流部の露出部外面の再塗装
- 損傷しているNo.1 水圧鉄管のNo.28リングガードーおよびNo.2水圧鉄管のNo. 40 および54 リングガードーの修理
- すべての伸縮継ぎ手の水止めゴム、ガスケットの更新
- 運搬装置の修復
