ダムと土木構造物

6章 ダムと土木構造物

6.1 調査方法、結果、分析

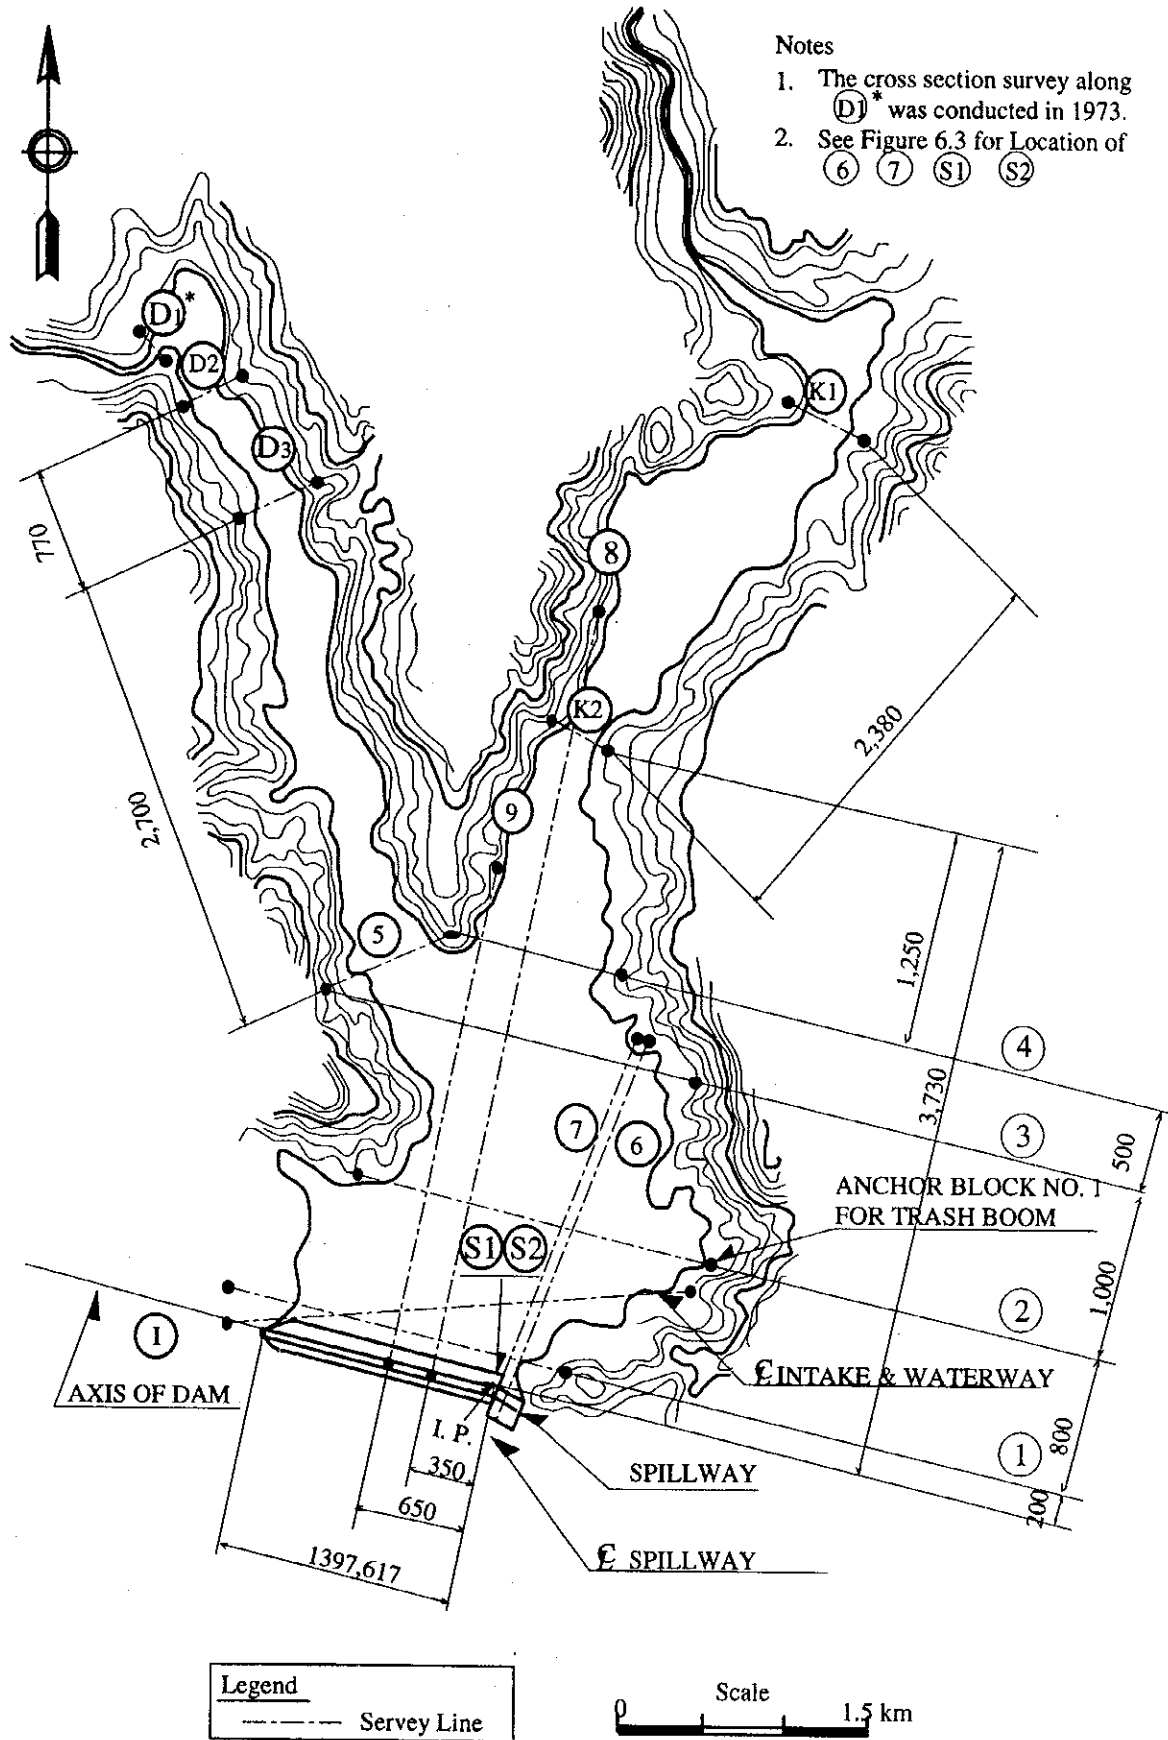
図 6.2
貯水池横断測量位置図

1973年貯水池上流域に於いて横断測量が行われた箇所は、ダニム川上の D1、D2、D3 の 3 測線、並びにクロンクレット川上の K1、K2 の 2 測線である。これら測線の位置は 図 6.2 に示す通りである。これら上流域の測線地点は木や草が生い茂っており、今調査期間中には 1973年の調査時に設置された測線 D1 の杭を発見できなかった。今調査期間中貯水位は標高 1,025 m 付近で低く、貯水池上流域ではエコーサウンダーによる深淺測量は水深が低く実施できなかった。従って、貯水池上流域の 2 支流では、レベルを用いた水準測量を実施した。ダニム川が D3、旧クロンクレット川が D1 のそれぞれ 1 測線の横断測量を行った。

- 今回の貯水池横断測量では、測線及び測線上の基準点の座標を決定する為、簡易 G.P.S. 受信機を使用した。この測定方法の場合最大数百メートルの誤差を伴うことがある。従って、容量を計算する際、隣り合う断面間の正確な距離を決めるのが難しい。
- 図 6.2 で示すとおり、特に貯水池上流域では測量線の数が少なく、地形図上でプランニメーターをまわして容量を算定した場合と比べて、標高が高い部分の貯水池容量に相当の誤差がでる。加えて、本ドラム貯水池のようにその中心部の河川方向の長さに対して巾が相対的に大きい場合、地上測量を含む上記測量が十分に実施されない限り、貯水池横断測量による残存貯水容量算定の精度は、設計当時のプランニメーターによる方法に比べてやや精度が低くなることもある。

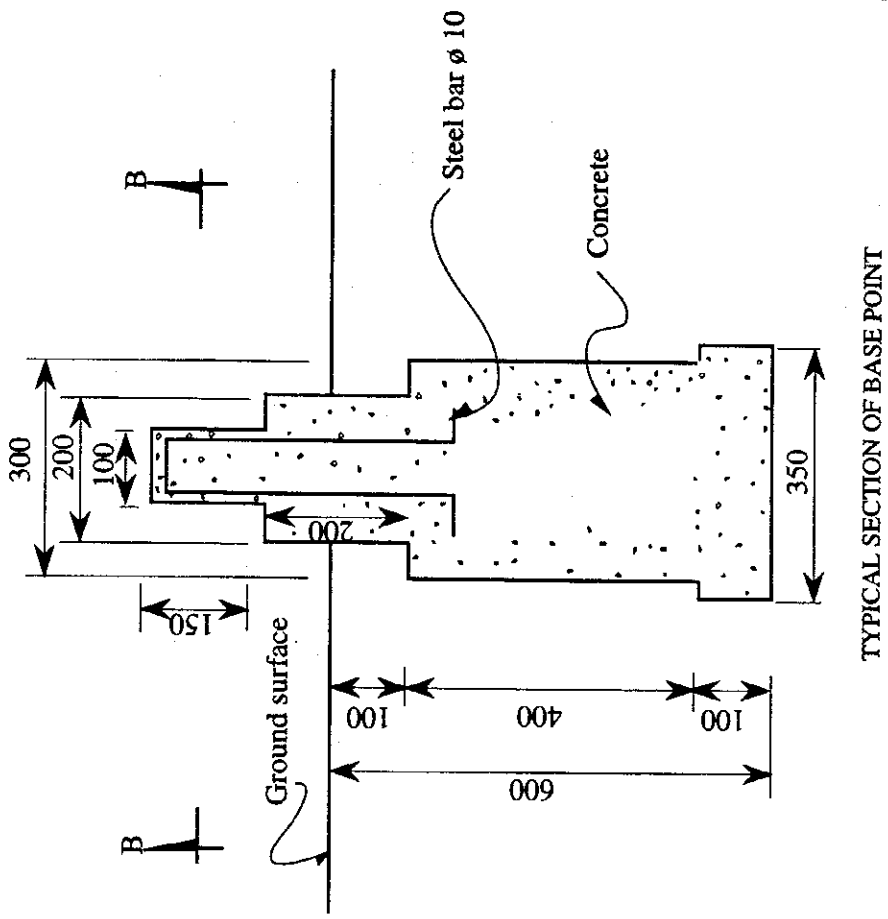
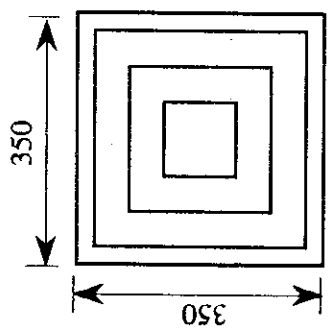
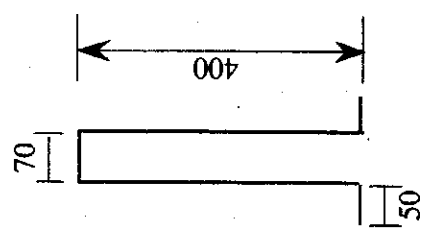
図 6.4
貯水池横断測量杭の構造

将来に亘って今回設置した測線を使って貯水池堆砂を観測出来るよう、図 6.4 に示す通り測線の両端にコンクリート製の測量杭を今調査期間中に設置した。今後、これら測線における貯水池堆砂状況をチェックする際は、最新の貯水池堆砂測量システムを利用することを提案する。
