2.4.15 端子プレスメーカーの調査

2.5 トラップ発振子の現状と問題点

第3章 生産管理の現状と問題点

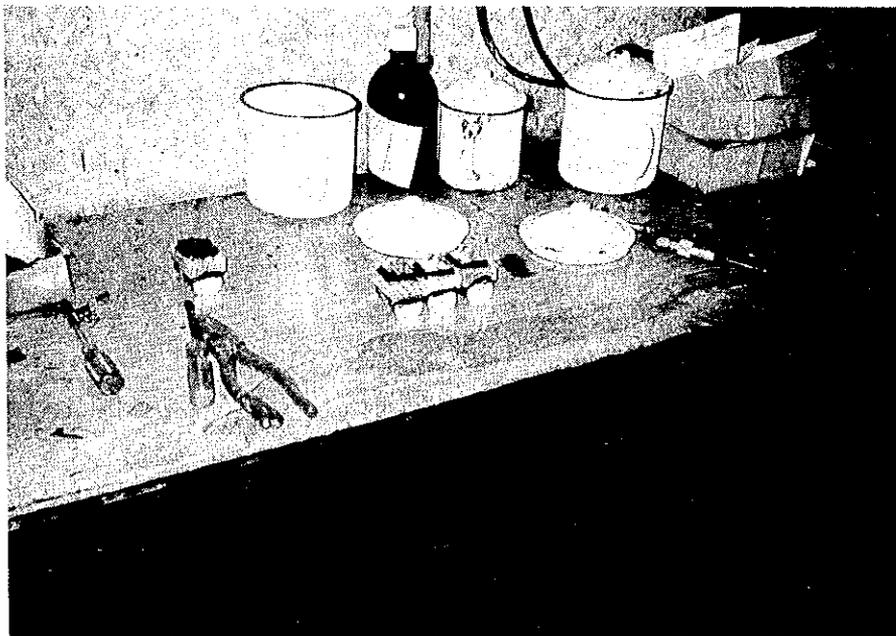
写真 2.33 ワークを接着する工程

この値は生産する発振子の周波数によって変更される。写真 2.33はシュラックでワークを接着する工程、写真 2.34は内周スライシングマシンを示す。

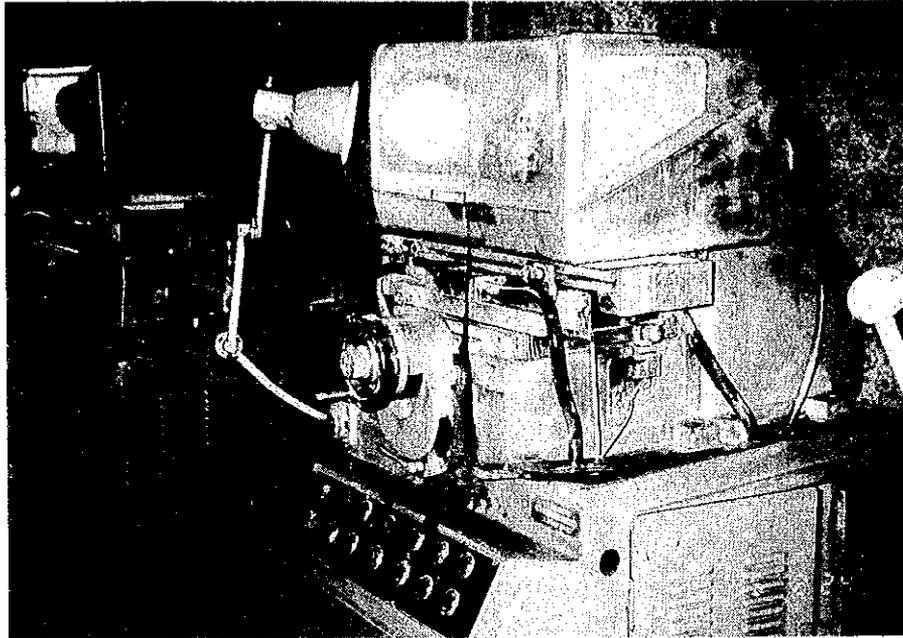
写真 2.34 内周スライディングマシン

- 1) 発振子の場合、不良品が 10% も発生している。不良品の内訳はワーク破壊 5%、寸法不良 5% である。トラップはさらに多く 13.6% も不良が発生している。ワーク破損 6.1%、寸法不良 3.4%、その他 4.1% である。
- 2) これだけ不良率が多いのに、発生要因の追求と対策の状況が系統的にされていない。
- 3) 短冊にカットした時のカット寸法は大事な寸法であるが、そのバラツキのデータが管理された状態になく、でき映えの状態が分からない（グラフになっていないために視覚に訴えるものがない）。
- 4) ダイヤモンドホイールの磨耗と不良率、寸法バラツキ等の関係が把握できていない。
- 5) 分極性能のバラツキの要因となるセラミックスのピンホールの発生を極力抑えることが重要である。

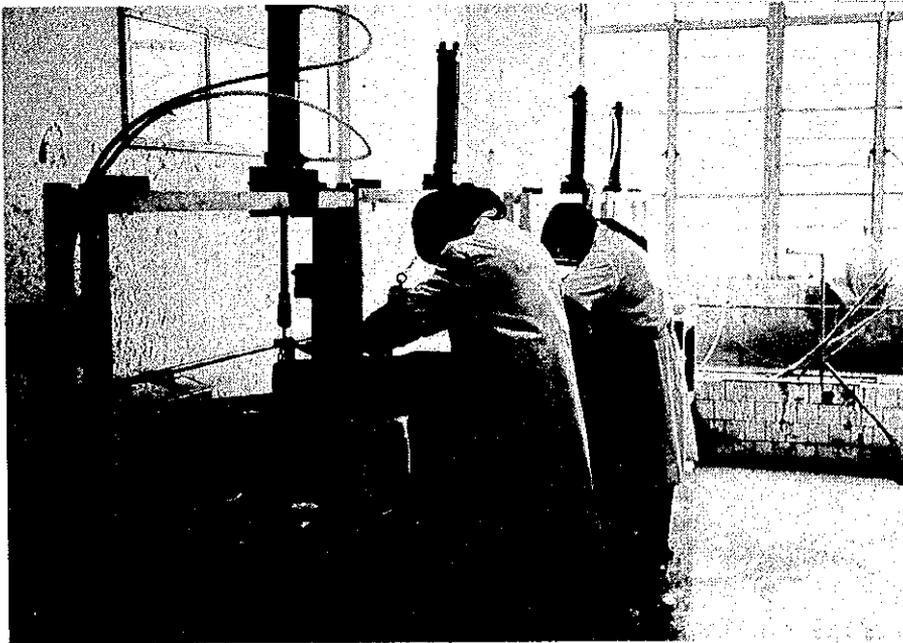
写真 2. 38 ラップ作業

写真 2. 38は、ラップ作業中のものである。

2.3.1 にあげたフィルターの問題点と同じである。ただし、発振子では不良率が 8.7% も発生しており、その内訳は破損 4%、厚み不良 4.7% である。

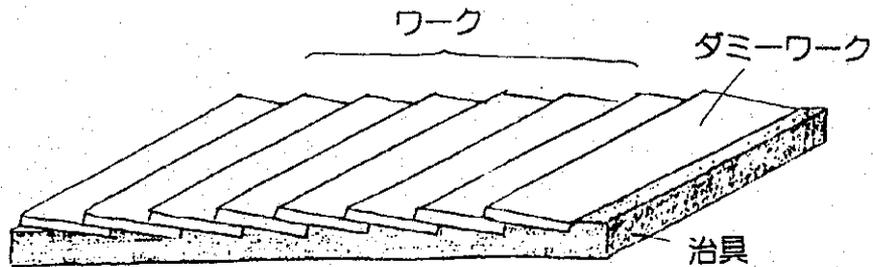
図 2.15 蒸着治具上のワークの整列方法

蒸着治具の上にワークを順序よく整列させ、電極を形成している。その方法は図 2.15 のように合理的になされている。

- 1) 不良率が高い。
 - 発振子は5%の発生があり、その内訳は、電極寸法不良4%、破損1%。
 - トラップは7%の発生があり、その内訳は、電極厚み不良3%、電極寸法不良1.7%、破損2%、その他0.4%。
- 2) 不良率が高いにもかかわらず、不良発生要因の追求と対策の活動状況が見られない。
- 3) 治具の管理方法がはっきりしていない。
- 4) 電極強度（セラミックとの密着）が弱い。
- 5) 電極対向寸法（図 2.15 S 寸法）のバラツキが大きく、周波数バラツキの大きい要因となっている（これに関しては素子カット工程で詳述する）。

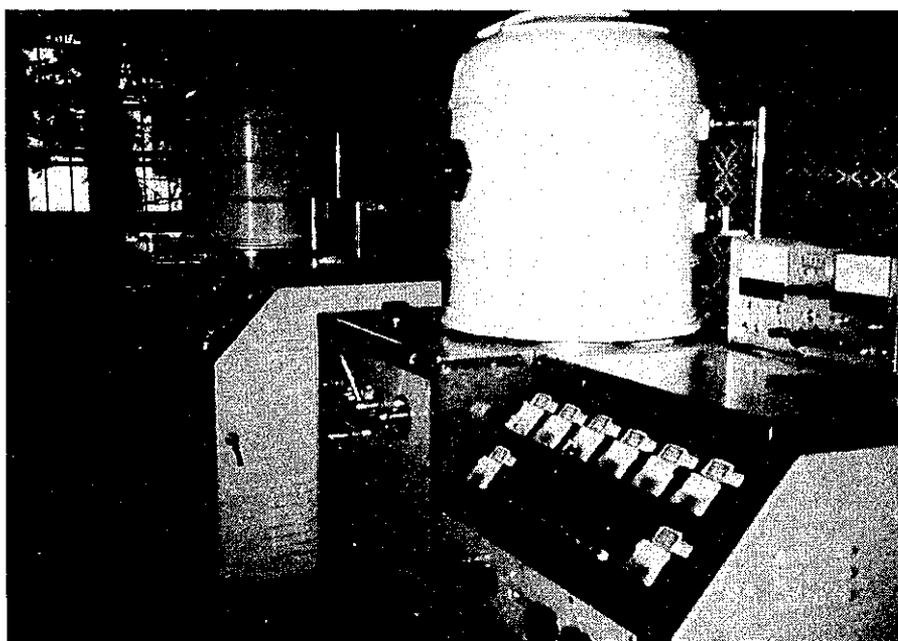
写真 2. 39 蒸着装置

写真 2. 39は、蒸着装置を示す。写真 2. 40は、ワークが治具に詰められた状態を示す。

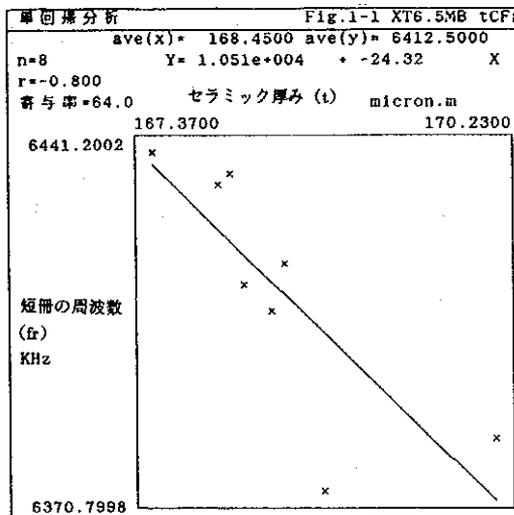
図 2.18 短冊のセラミック厚み (t) と周波数 (Fr) の相関関係 (XT-6.5MB)

- 1) 短冊状態のセラミック厚みと Frs の相関は十分にある (図 2.18 参照)。
- 2) 一短冊内の frs バラツキは $\times T6.5\text{MHz}$ で 100kHz を越えるものがある。この要因は C のバラツキと強い相関があり、電極面積の重なり寸法のバラツキを改善する必要がある (図 2.19 参照)。
- 3) 短冊状態での frs と素子の frs も強い相関がある。従って、短冊状態の frs バラツキを抑えるためには、ラップの改善を行う事と電極面積のバラツキを改善する事が、周波数バラツキの改善の鍵となる (図 2.20 参照)。
- 4) 添付写真に示すように孔 (ポア) によりショートしかかっている短冊もある。このようなものは完成品で不良になるため、ポアの無いセラミックにする必要がある (図 2.21 参照)。
- 5) $\times T6.5\text{MHz}$ 、 $\times T6.0\text{MHz}$ 共エレメントにした時の frs が低く、サンプルのロットは F_0 小のものが $50\% \sim 90\%$ と異常に発生している。又 $\times T6.0$ のロットは一短冊で 211kHz のバラツキがあり、異常ポイントは共振抵抗値 (Z_r) 値が異常に大きいのでセラミック孔、又は焼結ムラなど、材料の問題と考えられる (図 2.22 参照)。

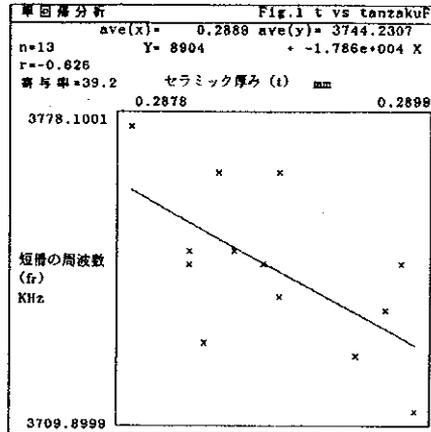
図 2.23 短冊のセラミック厚み (t) と周波数 (Fr) の相関関係

- 1) 短冊状態のセラミック厚みと frs の相関はおおむねある (図 2.23 参照)。
- 2) 一短冊内の frs バラツキは ZT4.0MHz で 70KHz を越えるものがある。この要因は C のバラツキとの相関は概ねある。すなわち電極面積の重なり寸法のバラツキを改善する必要がある (図 2.24 参照)。
- 3) 短冊状態での frs と素子の Frs も強い相関がある。従って、短冊状態の frs バラツキを抑えるために、ラップの改善を行うことと電極面積のバラツキを改善することがこの工程の改善の鍵となる (図 2.25 参照)。
- 4) ZT4.0MHz の場合、波形分割の発生しない範囲で共振抵抗値 (Z_r) の良好な素子のカット幅の寸法は 1.0 μ m 近辺が良い (図 2.26 カット幅ごとの波形参照)。
 現状のカット寸法 0.7 μ m は波形分割が発生し良好な特性は得られない。
- 5) Z_r の異常に大きい素子があり、セラミックのポアが懸念される (図 2.27 参照)。

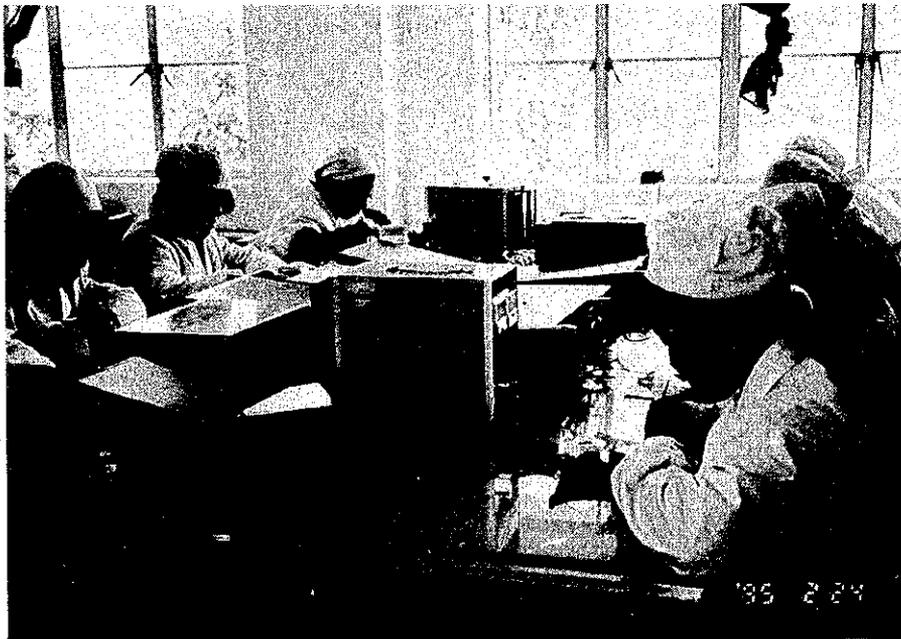
写真 2.41 発振子素子の周波数分類作業

写真 2.41は、発振子の素子の周波数を分類しているところのものである。

- 1) 不良が非常に多い。発振子は40%が不良として捨てられている。その内訳は、周波数の大・小30%、発振せず不良9%、破損1%である。トラップは実に48.1%が不良となっており、その内訳は周波数大・小35.1%、破損10.1%、波形不良2.9%でどちらも周波数大・小不良が多い。

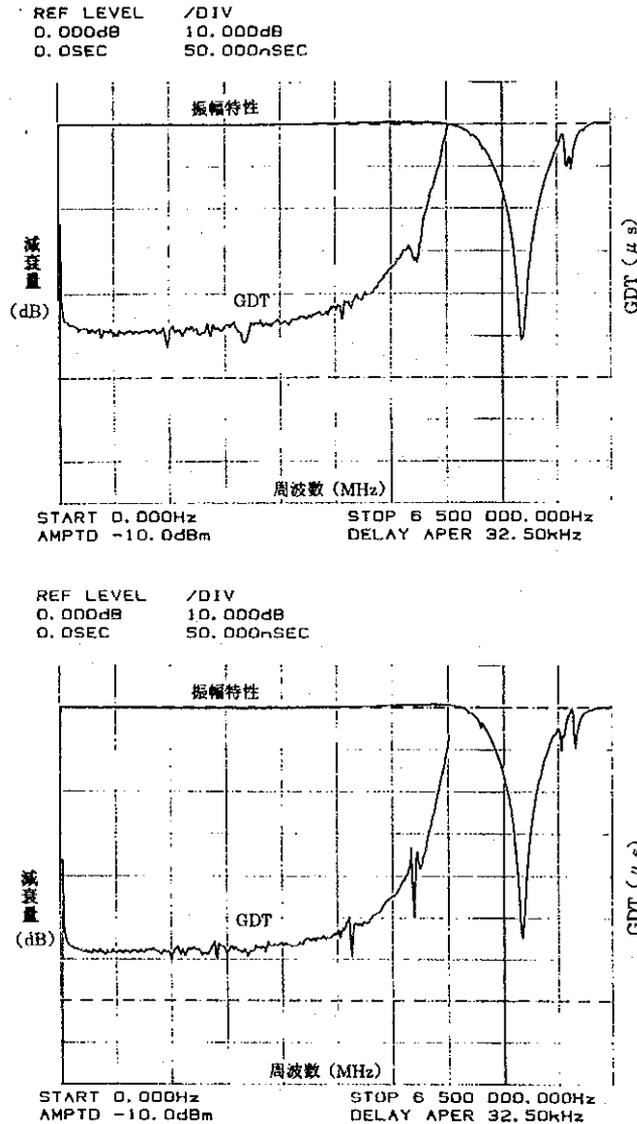
図 2.30 トラップの波形（振幅特性、群遅延時間（GDT））

- 1) frs バラツキは各ロット共、R=45~80KHz 内に入りており妥当な値である。素子を分類しグループごとに周波数調整している効果が出ているようである。
XT3.58MA は R が更に小さく R=22KHz に入りて精度良く調整されている。但し後述するように frs の中心値がずれると完成品の収率が大幅に低下するので注意が必要である。
- 2) 導電ペーストの流れによる不良は認められなかったが、 Z_r の値の大きいものはやや導電ペーストの流れが認められた。
- 3) カットのチッピング（カット後の素子のカットコーナー面の欠け）は認められなかった。
- 4) GDT（群遅延時間 Grpup Delay Time）リップルの良否は外観上からは差がない。ただしブロックにポアが多く見つけられたのでブロックの異常が気になる。また、適正カット幅になっているか検討を要する。

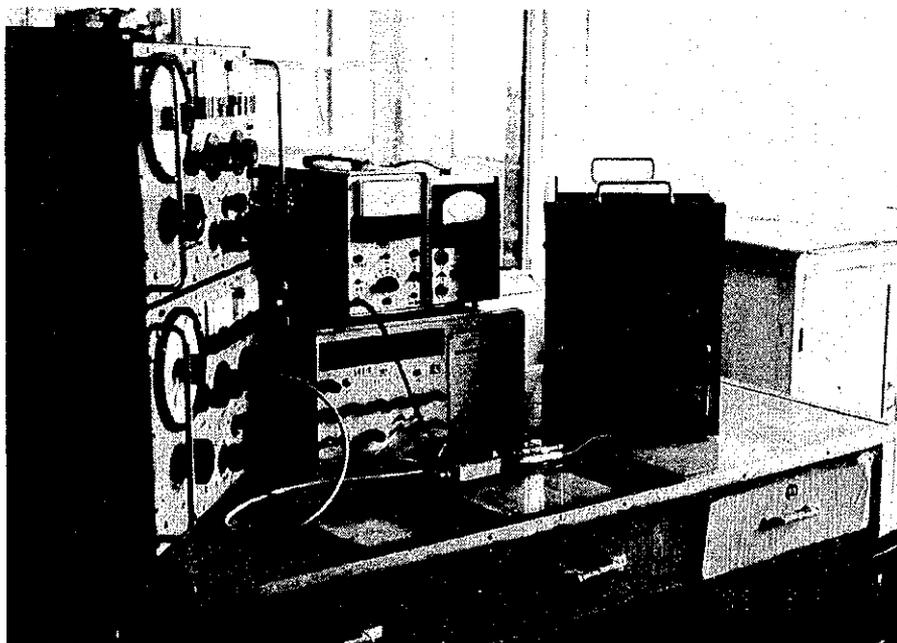
写真 2.45 出荷検査の場所と測定器

選別された製品の検査を抜き取りで行う。抜き取り基準はA.Q.L表を使い、抜き取り数を決める。合否の判定は、検査基準と製品規格により判定する。不合格になった場合は、再選別の指示をだす。写真 2.45は、出荷検査の場所と測定器である。

- 1) 検査データの活用状況についてははっきりした説明は得られなかったが、抜き取り検査で一定数以上の不良が出ると、ロット全体の再検査となるため、工程の完成品検査で過剰選別がされ、見かけ上不良が増えるようなこともある。過剰検査の程度について、出荷検査と完成品検査の関係を調べる必要がある。また、致命的な欠点が発生した場合の対策、品質信頼性向上のための改善活動の推進など、過剰選別をしなくても出荷検査が合格するように製品の品質のバラツキを抑える対策が立てられなければならない。
- 2) 温度特性の問題があるため、一定室温（ $25^{\circ}\text{C} \pm 3^{\circ}\text{C}$ ）にコントロールする必要がある。

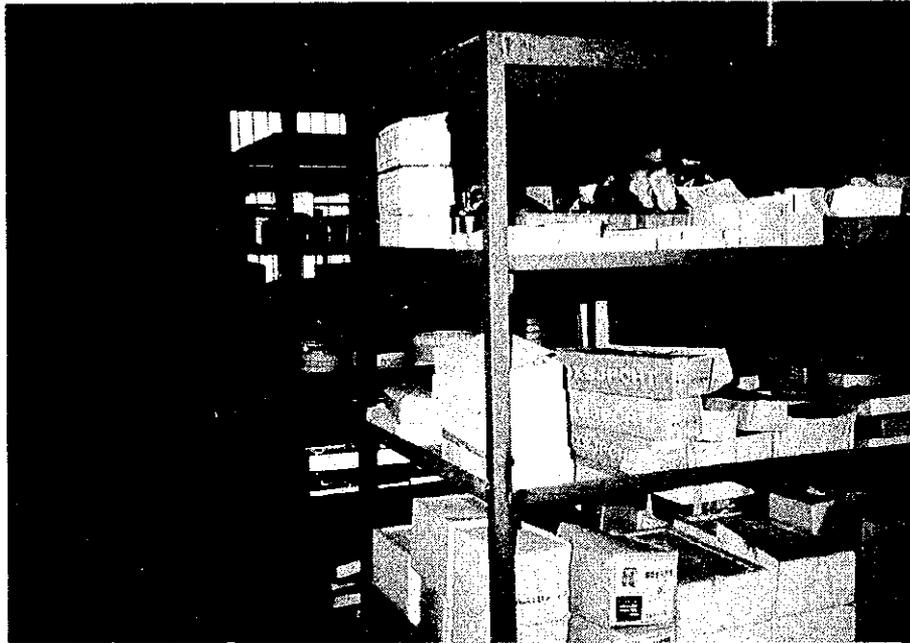
写真 3.1 予備品倉庫内の保管状況

比較的小形の資材などは、棚を利用して整理した状態で保管ができています。写真 3. 1 は予備品倉庫の内部の保管状況の例である。

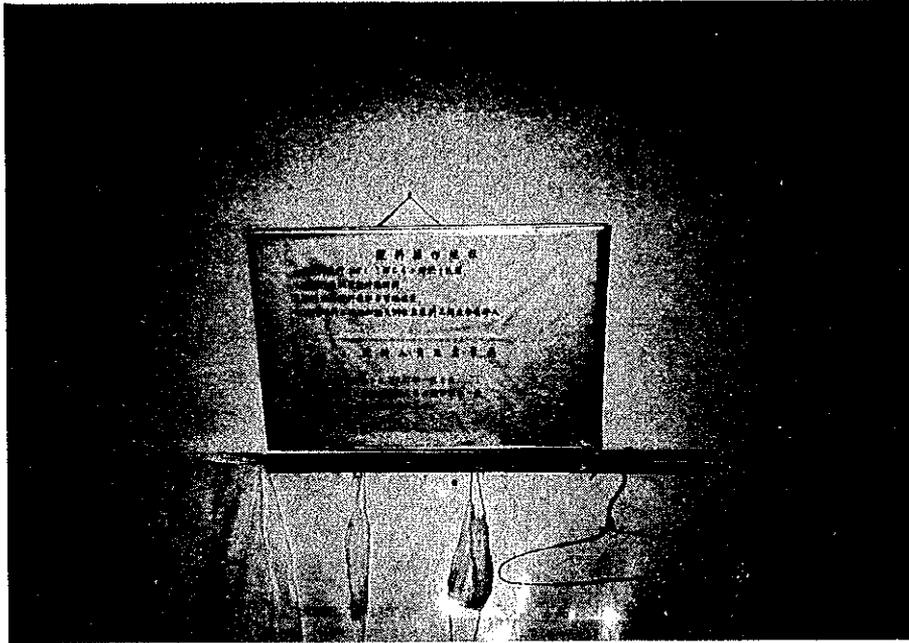
写真 3.6 作業操作標準などの現場指示（原料配合工程）

作業操作条件の標準化とマニュアル化はできているが、個人配布でなく、工程技術者の手元であり、指導するときやトラブルを見つけた時に使用している。したがってトラブルが発生していても工程技術者がトラブルに気づくまでそのままである。重要事項だけは作業現場に表示している。写真3.6は原料配合工程、写真3.7はラップ工程の重要事項の指示例を示したものである。

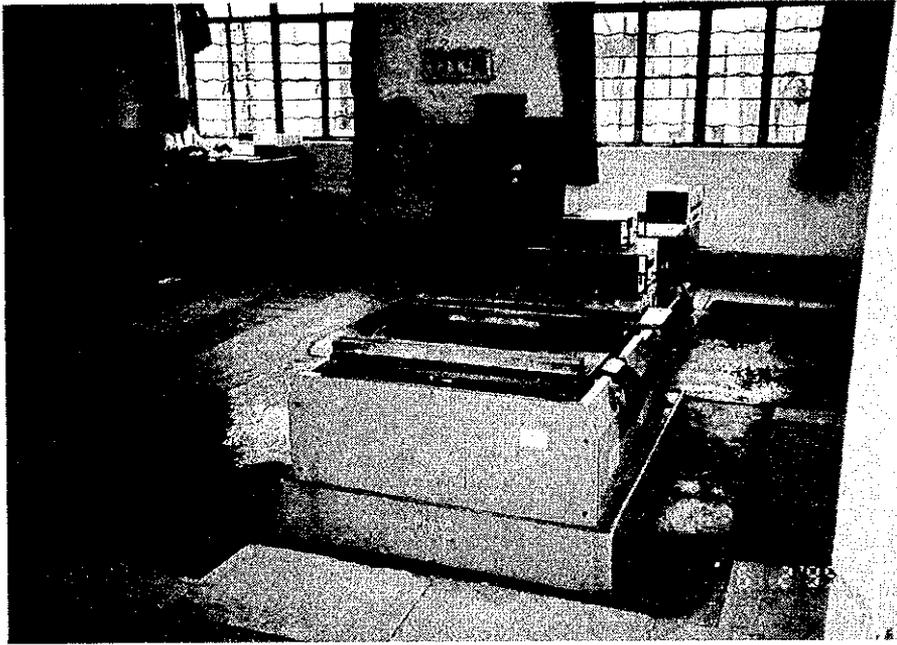
TQC 弁公室の主たる業務は、「原材料検査」と「完成品検査」の 2 つである。工程検査は各製品の分工場で行っているが、TQC 弁公室の検査部門は分工場の検査担当者に対して、直接業務を指導している。原材料の検査業務のため、原材料検査申請書通知、原材料検査報告書、原材料検収通知シート、材料倉入シートなどの書類が使われている。また完成品検査のために、完成品検査申請書、完成品合格証、半製品合格証、ラジオ・テレビ用パーツ品質検査明細書、圧電パーツ品質管理明細書、フィルター品質統計明細表などの書類が決められている。また、完成品ロット合格率総括表が作成されている。写真 3. 10、写真 3. 11 は完成品検査室を示す。

写真 3.10 完成品検査室 (a)

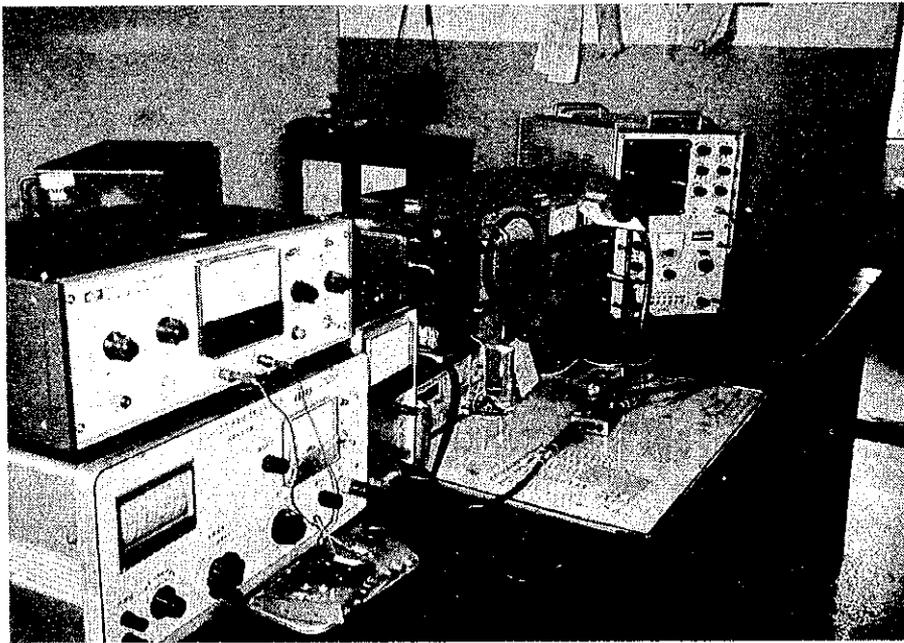
写真 3.11 完成品検査室 (b)
