ブルキナ・ファソ

# 小学校建設計画

## 基本設計調査報告書

別冊

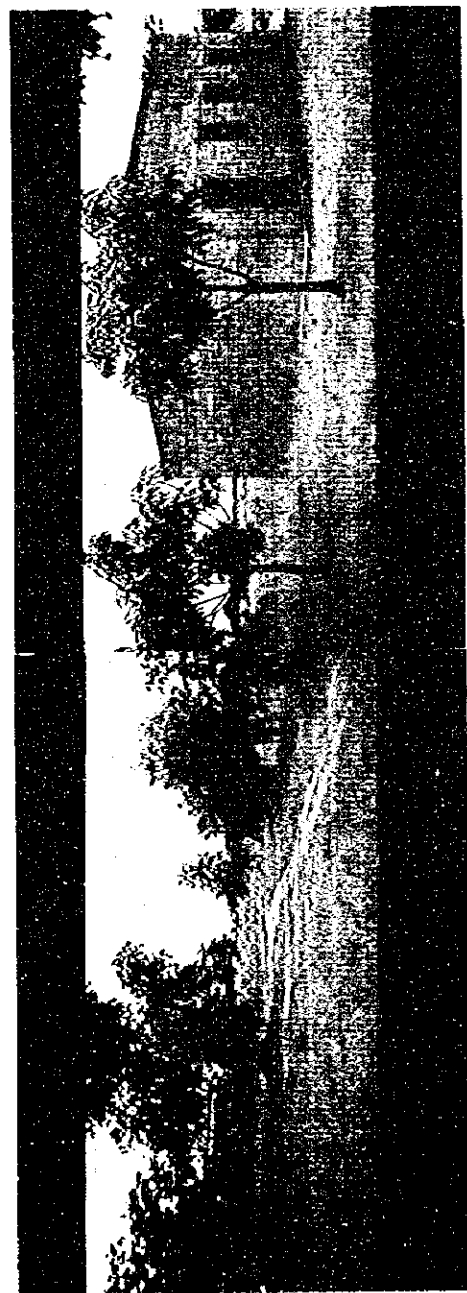
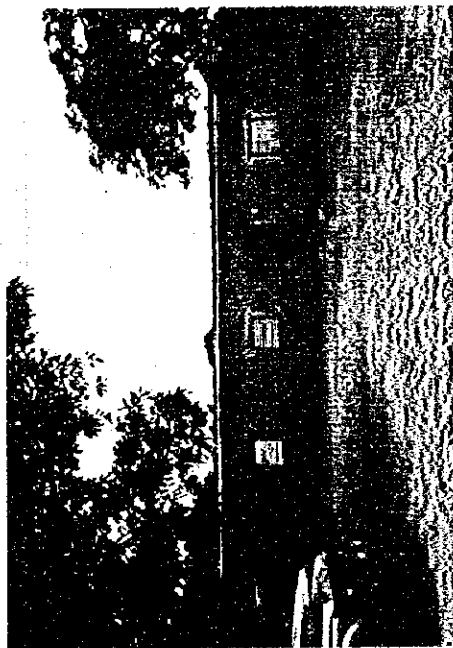
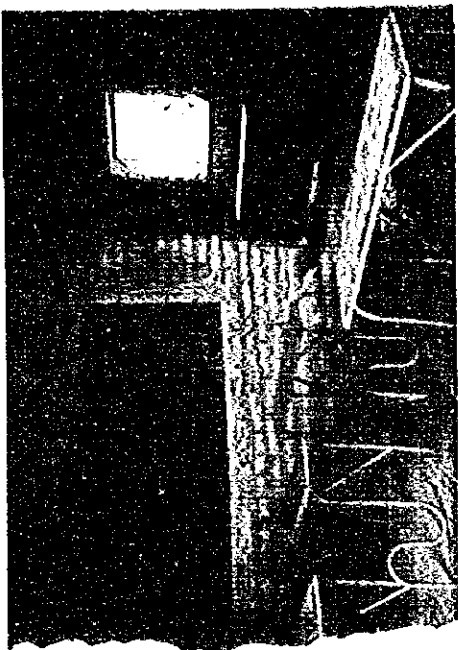
BR03 Libouré

壁		バンコ ・モルタル ・CB表シ ・SB表シ ・他		バンコ ・モルタル ・CB表シ ・SB表シ ・他		バンコ ・モルタル ・CB表シ ・SB表シ ・他
床	モルタル ・土 ・他		モルタル ・土 ・他		モルタル ・土 ・他		
整備状況	良好 ・補修を要する ・危険又は不衛生		良好 ・補修を要する ・危険又は不衛生		良好 ・補修を要する ・危険又は不衛生		
キャンティーン	有無		有		無		
	US AID		有		無		
	構造	バンコ ・CB造 ・他		SB造 ・他			
便所	有無	有		無			
	構造	バンコ ・CB造 ・他		SB造 ・他			
	処理	浸透式 ・他( )					
水源	種別	井水 ・市水		池 ・河川 ・他( )			
	位置	敷地内		敷地外( )Km			
	井戸形式	汲上げ		ウイング ・足踏み ・不明			
電気の供給	有		無				
同一サイトの同種計画の実施および計画	有		無				
就学可能人口	男子 ( 350 ) ・女子 ( 225 ) 合計 ( 575 )						
現有生徒数	126 人						
学級	CPI	CP2	CE1	CE2	CM1	CM2	計
男子	35		51				86
女子	22		18				40
計	57	0	69	0	0	0	126
現有教員数	2 教員						
備考欄	・校舎棟-1の2教室のうち、1教室は危険な状態のため使用していない。

室名	構造/仕上げ	室数/室タイプ	備考
教室棟1	外観良好	1室・倉庫	地元民による工事
教室棟2	バンコ式、老朽化、壁はバンコむき出し、床は土で陥没あり、ドアと窓はトタン製	2室 (内1室使用不可)	
教員住宅	バンコ、屋根無し	2棟 (内1棟使用不可)	
便所		6穴

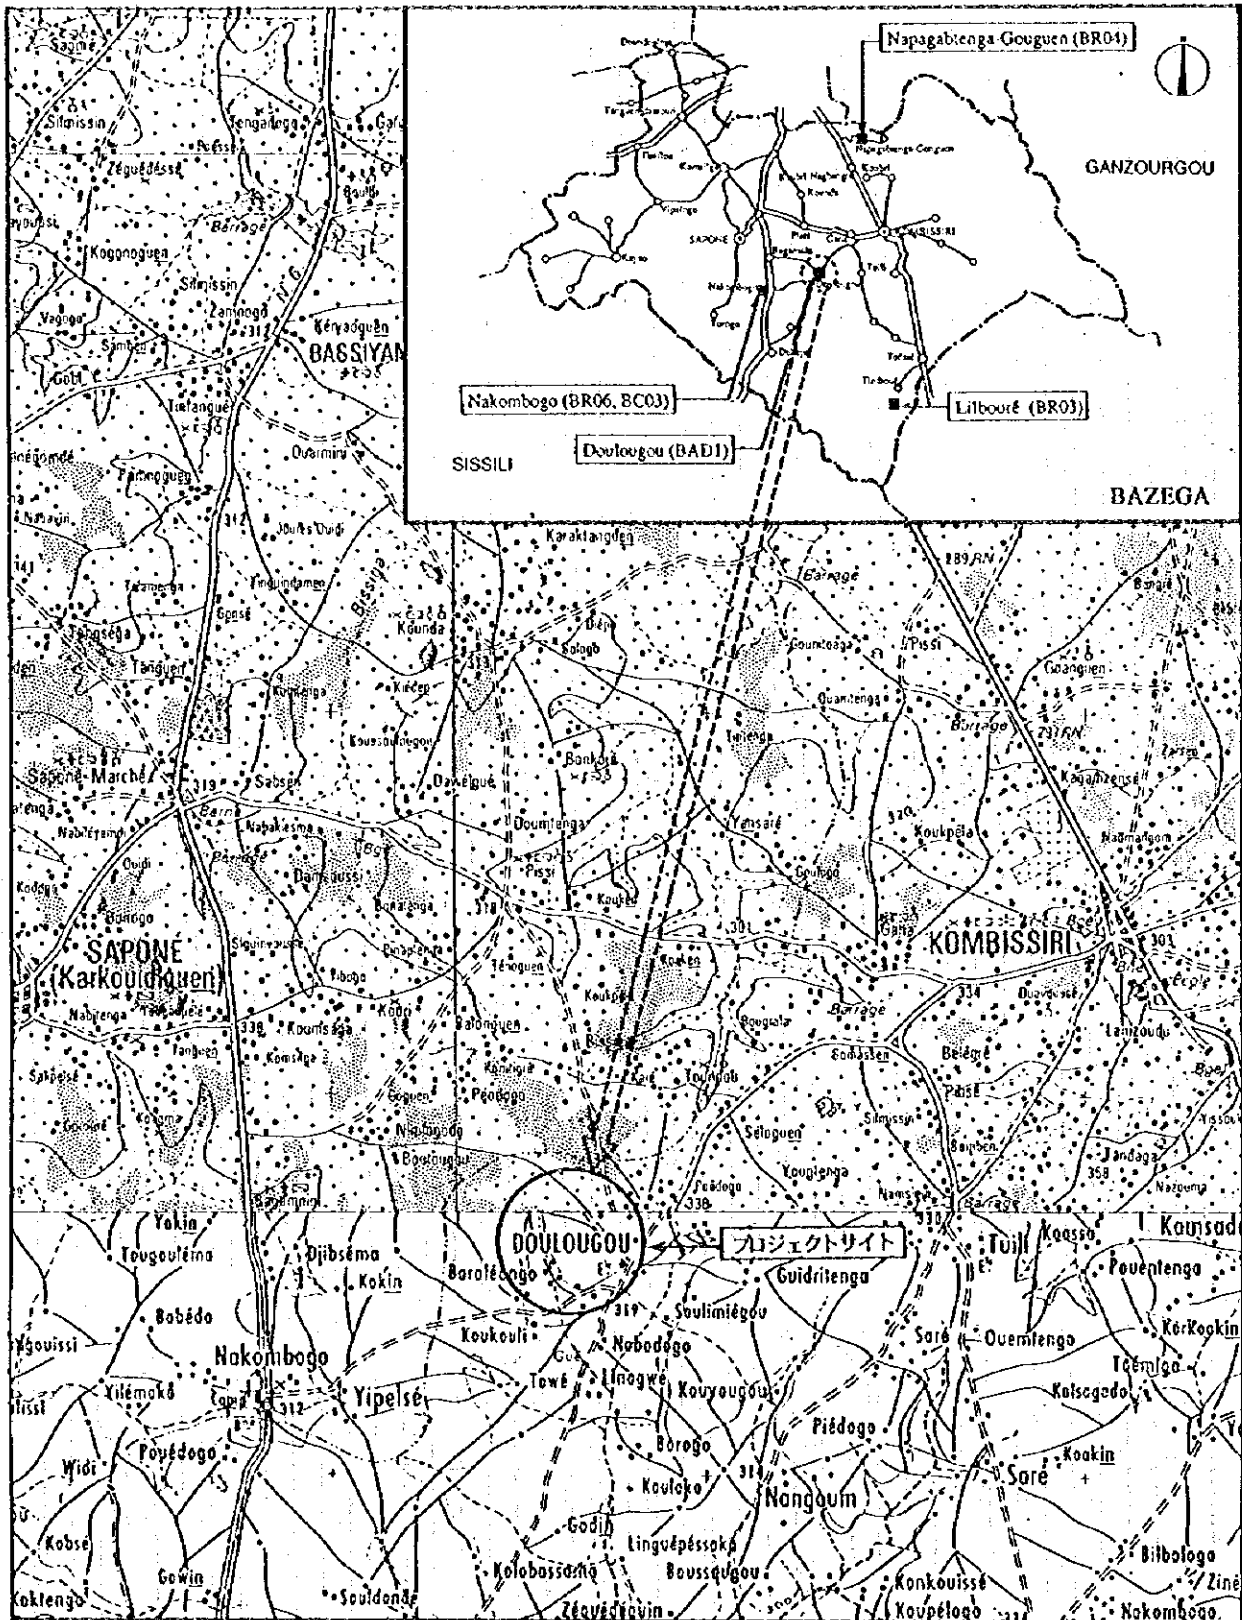
BAD1 Doulougo

備考欄  
 ・既存校舎老朽化顕著(天井落下、等)  
 ・天井落下、漏水多数

室名	構造/仕上げ	室数/室タイプ	備考
教室棟1	老朽、漏水、天井ボート落下	3教室(2連室)	1954年(PJA援助)
教室棟2	Ch&モルタル仕上、老朽化	3教室	1954年
教員住宅		6棟

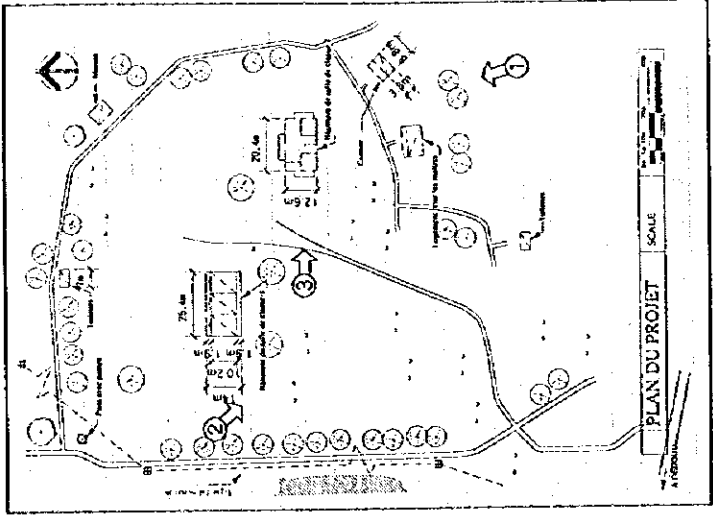
③

室名	構造	室数/室外 <sup>2</sup>	竣工年
教室棟1	CHB+タタミ仕上げ	3室	1946年
旧職員棟 (現教室棟2)	コンクリート仕上げ	3室 (天井落下、雨漏)
