OR04 OUBRITENGA  
Goabga

現場調査シート

調査日 95年9月29日 担当 氏 C Sheet No. 26

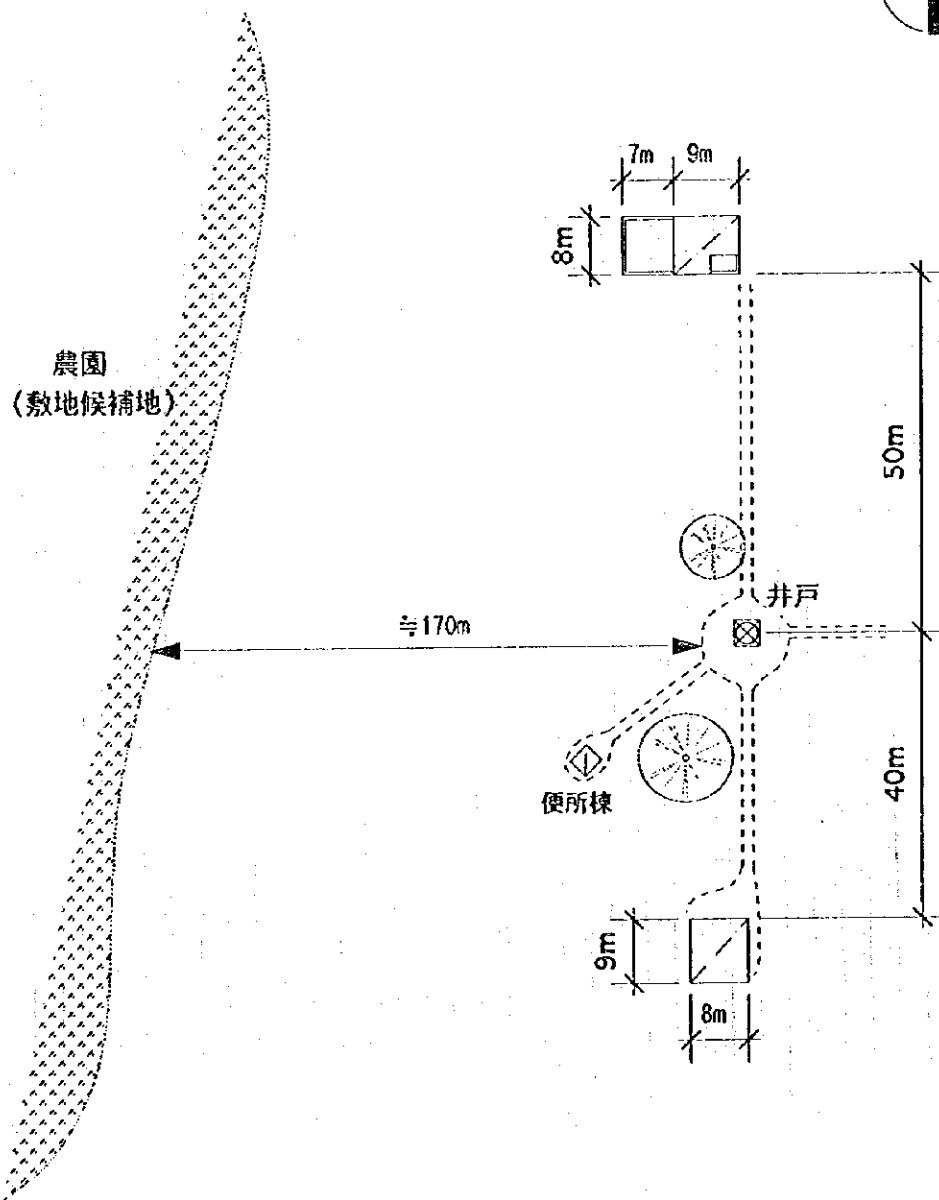
・トタン折板 ・薬葺 ・他( )		・トタン折板 ・薬葺 ・他( )		・トタン折板 ・薬葺 ・他( )		
		壁	・バンコ ・モルタル ・CB表シ ・SB表シ ・他		・バンコ ・モルタル ・CB表シ ・SB表シ ・他		・バンコ ・モルタル ・CB表シ ・SB表シ ・他		
			・モルタル ・土 ・他		・モルタル ・土 ・他		・モルタル ・土 ・他		
		床	・良好 ・補修を要する ・危険又は不衛生		・良好 ・補修を要する ・危険又は不衛生		・良好 ・補修を要する ・危険又は不衛生		
			教室数		教室		教室		
		キャンティーン	有無	・有		・無			
			US AID	・有		・無			
			構造	・バンコ ・CB造		・SB造 ・他			
便所		有無	・有		・無				
		構造	・バンコ ・CB造		・SB造 ・他				
		処理	・浸透式 ・他( )						
水源	種別	・井水 ・市水		・池 ・河川		・他( )			
	位置	・敷地内		・敷地外( )Km					
	井戸形式	・汲上げ		・ウイング		・足踏み ・不明			
電気の供給	・有		・無						
同一サイトの同種計画の実施および計画	・有		・無						
就学可能人口	・男子( )		・女子( )		合計( )				
現有生徒数	人								
学級	CP1	CP2	CE1	CE2	CM1	CM2	計		
男子									
女子									
計									
現有教員数	教員								
備考欄	・村民に案内されたサイトには既設校がなく、調査対象外の新設校であることを確認した。 ・サイト周辺に"GASKE DAM PROJECT"、"GASKE NURSERY PROJECT"が完成していた。

既存校はなく、新設対象校となる。  
 村民からの聞き取り内容を以下に記す。  
 1. 近くに広大な“GASKE'S DAM”が、89年に完成した。  
 2. 敷地候補地の近くの施設としては、“GASKE NURSERY”がある。この施設は1995年に国連の F.E.N.U.(米國からの支援が主体)により建設された。
