## 第2章 生産工程の現状と問題点

図面類、標準類はよく整備されており、難しい仕様のピストンリングにも挑戦しているが、これらの標準類が現場の管理に生かされていない面が多く、その改訂もなされていない。このため、原材料の管理など、基本的なところに問題があり、製品の不良率も高い。現在、鑄造から製品になるまでの全体の一貫歩留は70%と低く（日本では、通常93～95%）、鑄造不良、漏光不良、メッキ欠け不良等が目立っている。従って、これらの問題を改善することにより、大幅な歩留向上が見込めるものと期待する。以下、工程を追って説明する。

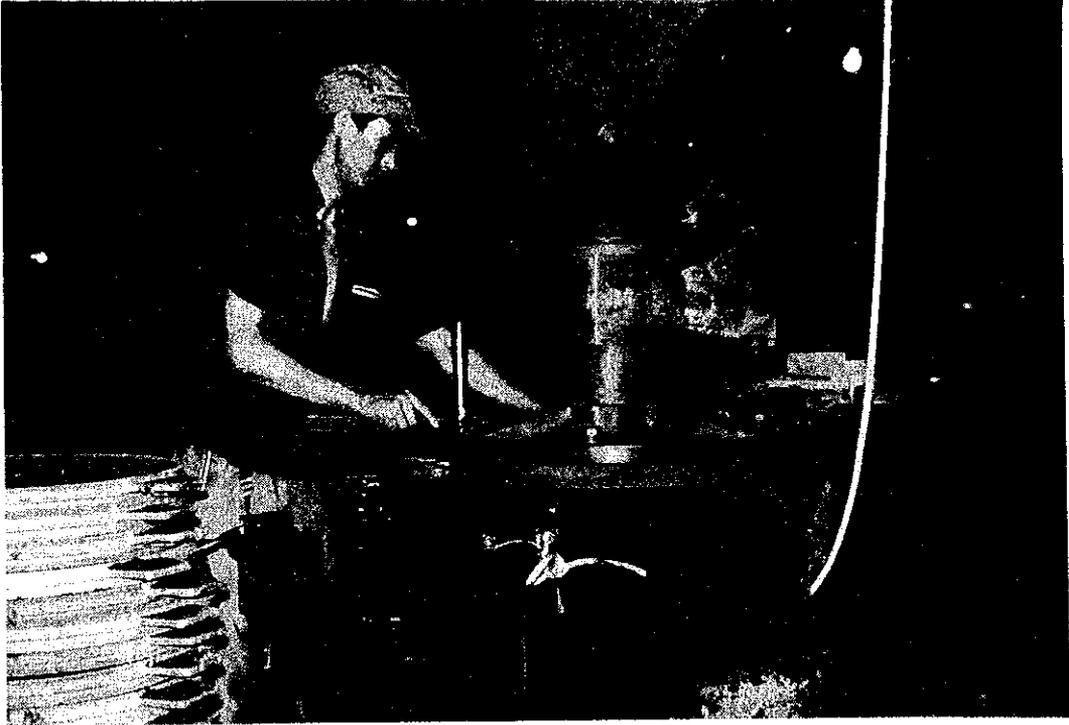
図 2.1.2 造型作業

手動造型機 8 台を使って造型を行い、14 段積み重ねて注湯場所へ移動している。造型方法は圧縮のみで、空気圧を使っている。鑄型硬度等はあまりチェックしていない。

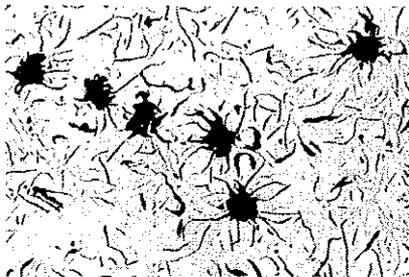
図 2.1.14 日本での黒鉛形状の例  
(大きい方の限度)

写真で見られるごとく、当工場のサンプルは黒鉛形状が大きくのびている。化学成分も、このサンプルは

と高くなっている。鑄込み温度も低かったのではないかと考えられる。T-C、Si を目標の中心に入れるように管理し、鑄込み温度も管理すれば黒鉛形状はもっと細かくなり、ピストンリングの張力等も上ると考えられる。

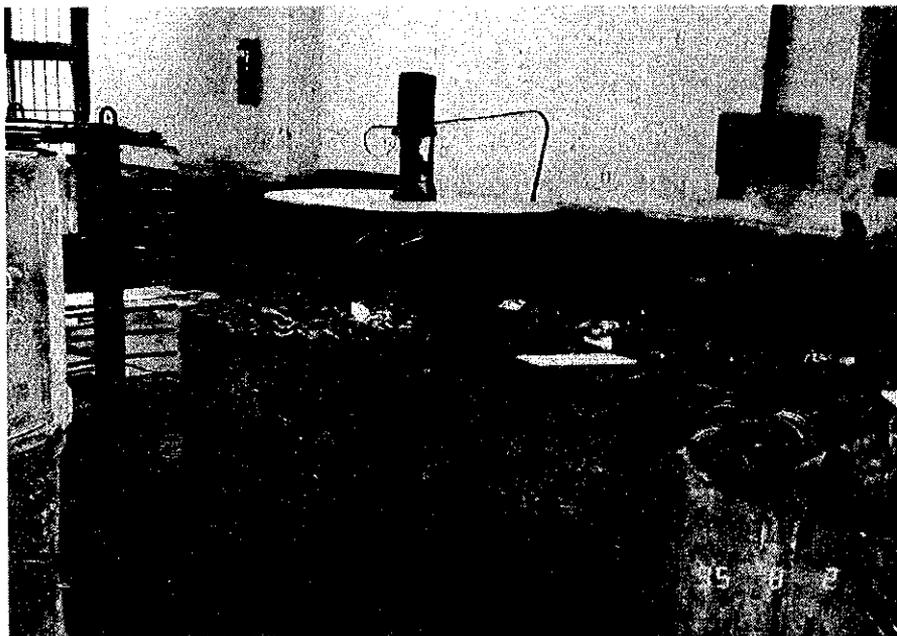
図 2.2.1 合金鋳鉄リングの熱処理 (1)

合金鋳鉄リングは全数  $510^{\circ} \pm 10^{\circ}\text{C}$  で 1.5Hr 熱処理を実施している。目的は両側面の粗研削後の歪取りとのことであるが、不明である。

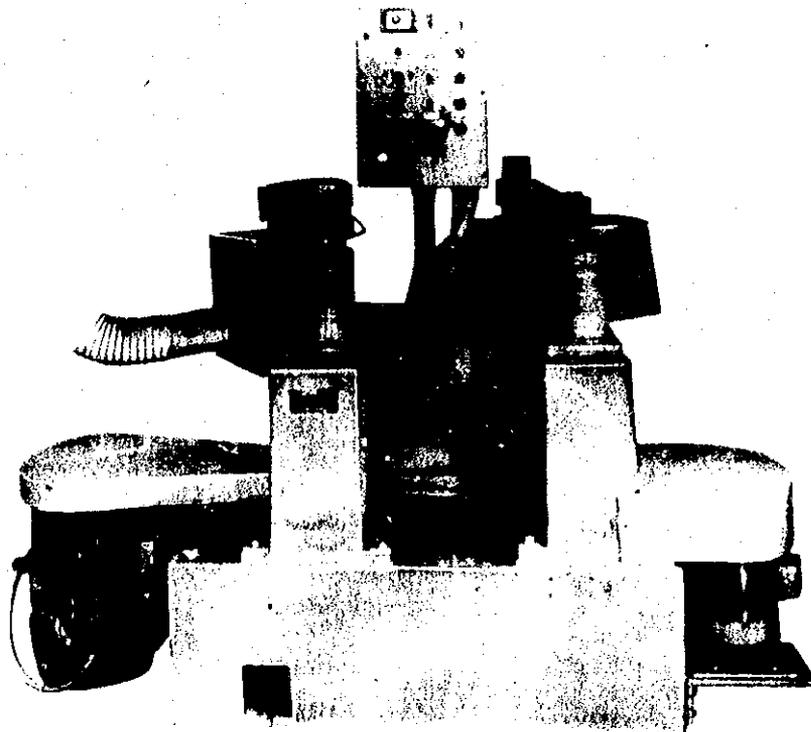
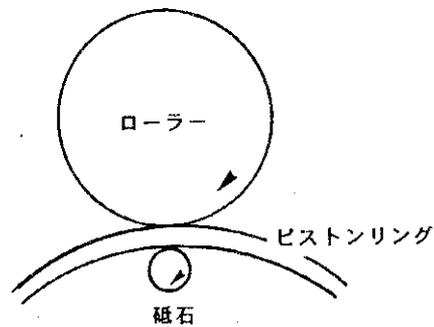
図 2.4.12 内周バリ取り機

内周バリ取り機の写真を図 2.4.12 に示す。この設備の価格は、7,000 千円程度である。

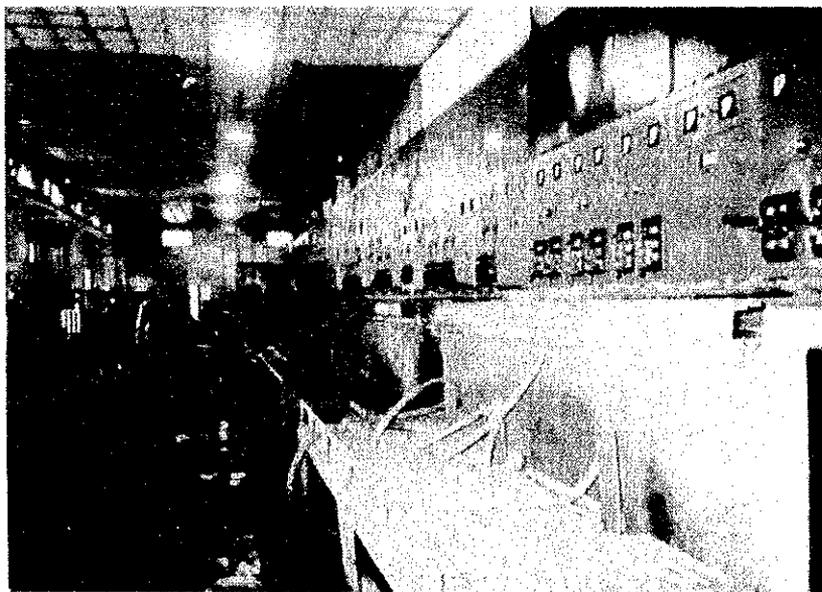
図 2.5.1 クロムメッキ工程

メッキ欠け、メッキ剥離等の不良は多い。現在の生産量で能力一杯とのことである。(3直稼動)

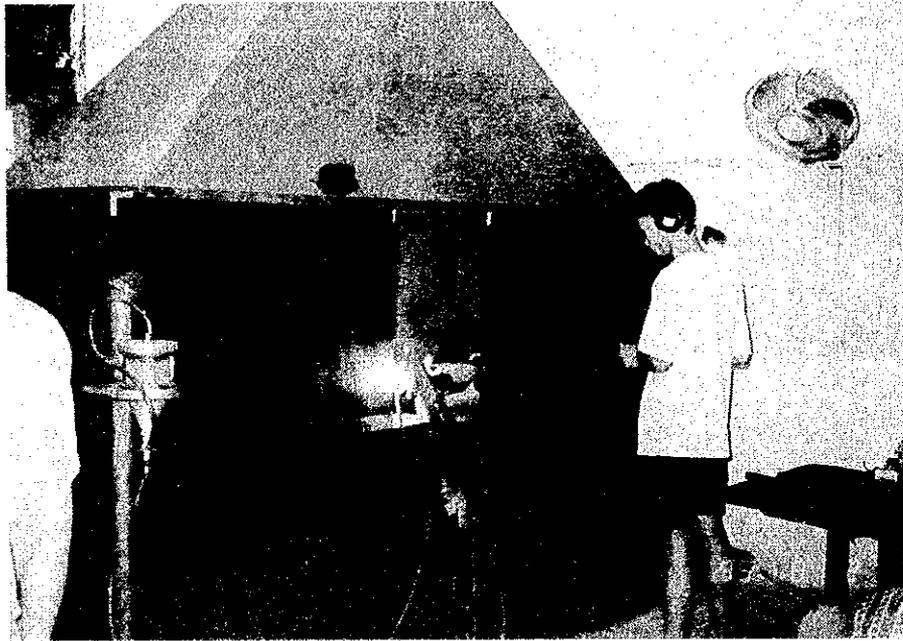
図 2.5.4 モリブデンのプラズマ溶射

モリブデン溶射リングは現在 70 万本 / 年の生産をしているが、剥離、欠け等の不良が多い。

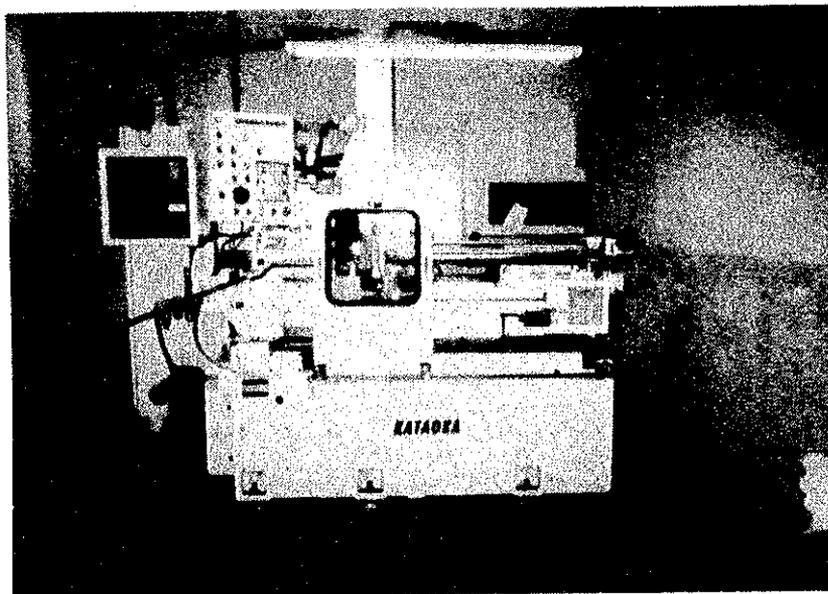
図 2.6.2 外周仕上げ専用機（日本製）

クロムメッキ、またはモリブデン溶射を終わったピストンリングは外周研磨後、解体し、ベーキング（メッキの水素脆性防止のため）、取り取りなどを行い、側面仕上げを行う。その後、外周形状の仕上げを行う。これはピストンリングの品種により、BF研磨、テーパフェース研磨、プロフィール研磨・BF (barrel face) ラッピング等、いろいろな加工を行っている。日本に較べると、ラッピングによるBF加工は少ない。また、クロムメッキ前にテーパ形状に加工し、それにメッキをつけて、研磨しない方法は行っていない。（日本の工場では多く行われている。）これらの形状は、設備を信頼しているということで、加工後の詳細チェックは行っていない。（測定器なし。）

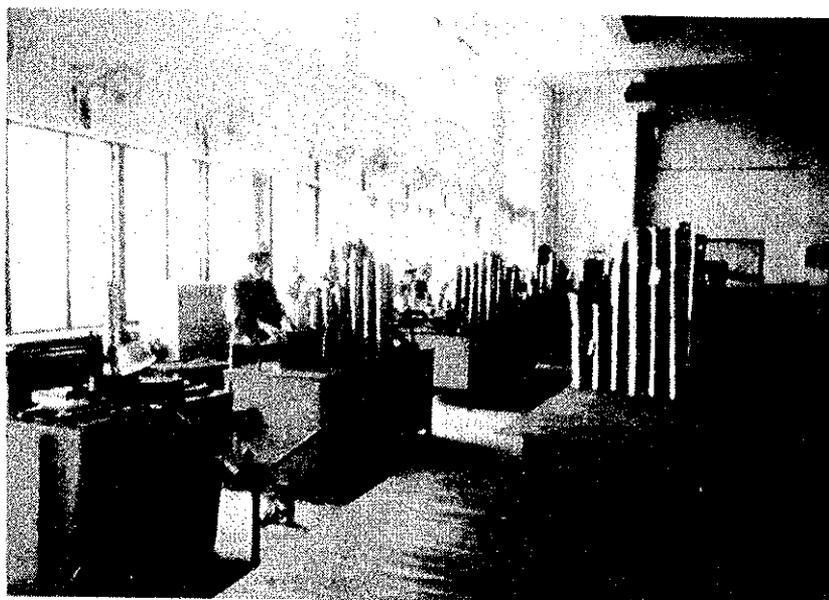
図 2.6.3 隙取、返り取り工程

不良率は非メッキ品 8.5% 程度、不良内容は漏光不良、隙大等が多い。また、メッキ品の不良率は 23% 程度、メッキ欠け、当たり不良（漏光）、面取り不均一等が多い。

この工程は、クロムメッキやモリブデン溶射の前や後で何回も行われているが、いずれも乾式作業で研削液等は使っていない。これが欠け不良多発の原因の一つと考えられるので、クロムメッキやモリブデン溶射後の隙取は湿式作業を導入すべきと考える。
