6. 橋梁サイトの調査結果のまとめ

橋梁No.1 DUC KHE 橋

Basic Design Study
On
The Project for Reconstruction of Bridges In the Northern District
In
The Socialist Republic of Viet Nam

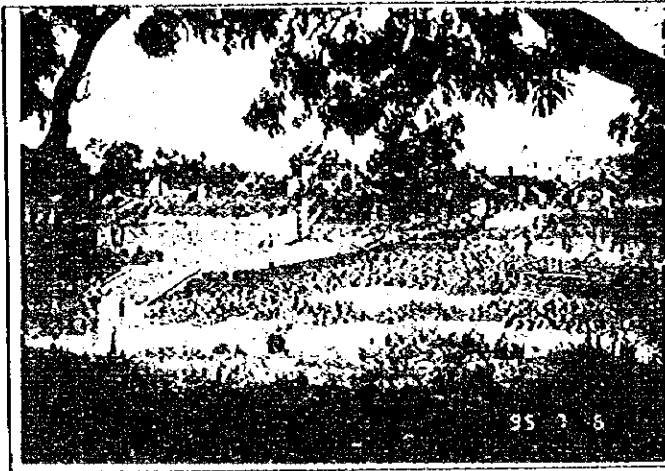
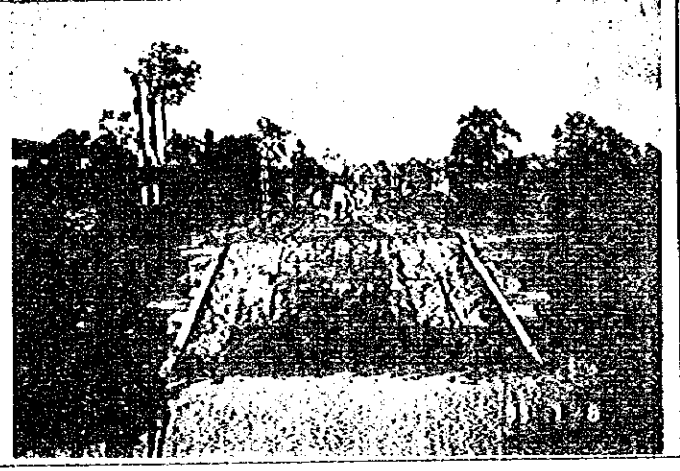
HA TAY州、MY DUCE郡 HUONG SON 村
 上部工 : ポンツーン利用、鋼板橋
 下部工 : 流出
 橋長 : 71.0m
 幅員 : -
 主要利用交通 : 人、自転車、バイク、小型自動車
 取付道路 : 良い(未舗装)

サイトまでのアクセス良好、河幅70~80mで300トンクラスの船舶が航行可。
 現在は、人のみが通行可能なポンツーン使用の仮橋。
 ポンツーン橋は1970年から使用。作業用船のサイトまでの航行問題なく、クレーン船による架設可。
 水深3m、流速0.5m/秒程度。H、W、Lは現水位より約1m。
 骨材等はホアビン省よりトラック運搬(約30km)

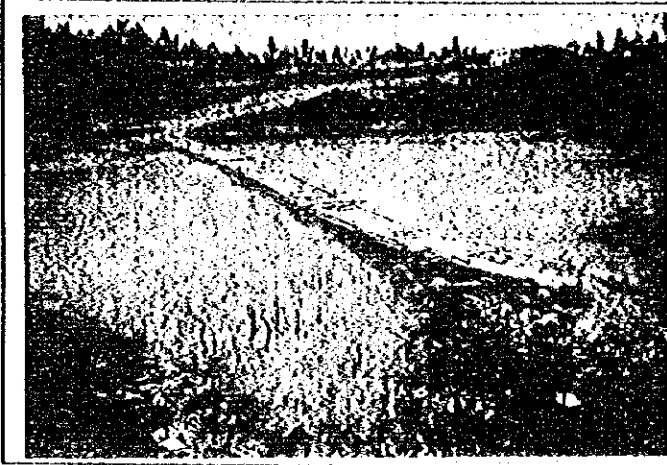
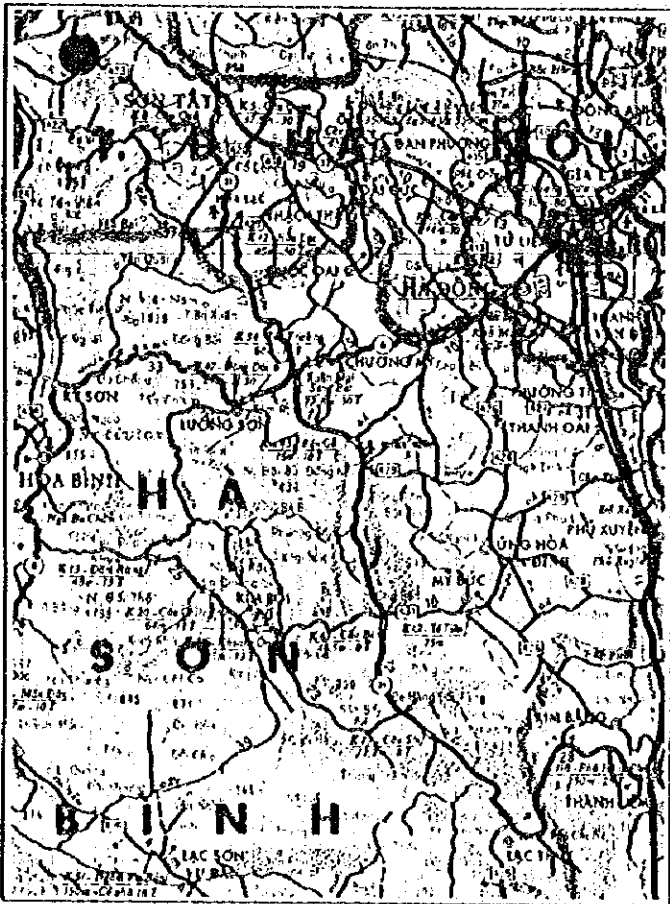
橋梁No3 CHUOC 橋

- 上部工 : 人道竹橋 (私営)
- 下部工 : 仮設竹橋
- 橋長 : 50.0m
- 幅員 : 2.0m
- 主要利用交通 : 自転車、オートバイのみ
- 取付道路 : 未舗装道路

現道はHANOIより50kmに位置する竹製の人道橋。
 ダム (Suoihai Dam) より1km下流 (工事前に整備の必要あり)。
 アクセスは良好、周辺の地質は玉石泥じりで良好。
 工事に支障となる物はない。
 竹材はChuong My (70km) より運搬。

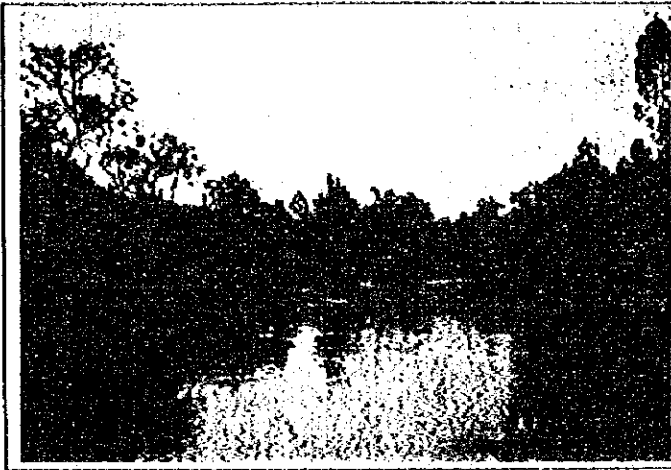
橋梁No 4 DONG VUONG 橋

HA BAC州、YEN THE郡 DONG VUONG 村
 上部工 : 仮竹橋(乾期)、渡し船(雨期)
 下部工 : -
 橋長 : 河幅30m
 幅員 : -
 主要利用交通 : 自転車、バイク、人
 取付道路 : 良い(未舗装)

ハノイからサイトまで約3時間。架橋地点の手前約500mの小川(L=20m)により、雨期での車両通行不可能。
 現況は橋梁を計画して着工し、右岸の橋台まで造って資金難で中止した状況にある。
 乾期には、迂回路として竹橋が使用されているが、雨期には渡し船が使用される。
 仮設用地の問題はなし。地盤は段丘堆積物で砂利混じりの良好なもの。
 現道の高さは河床から約10m。

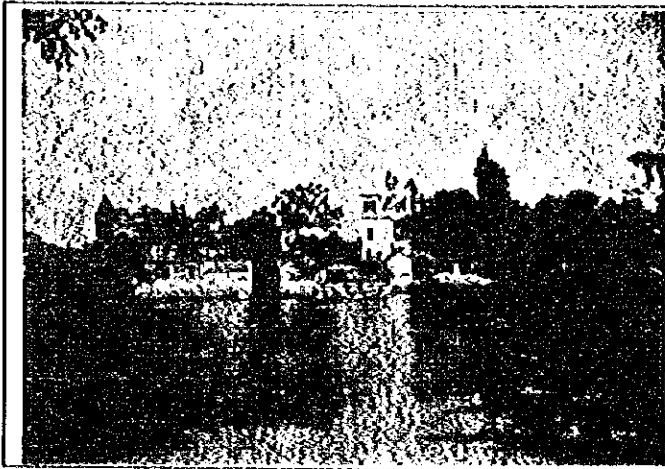
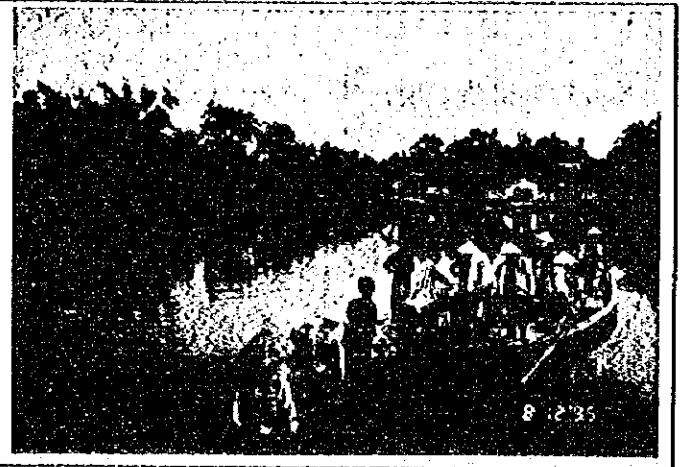
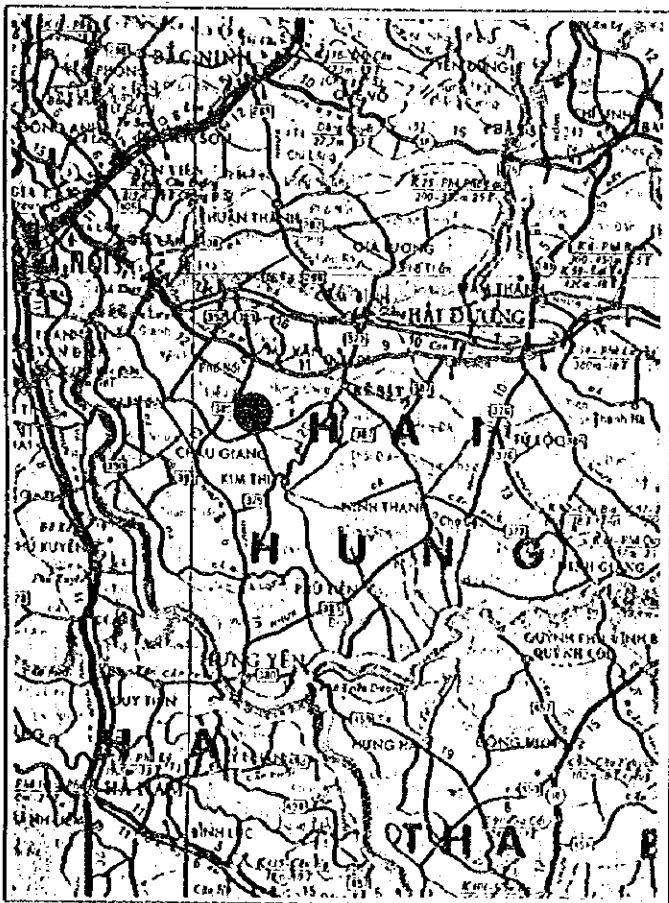
橋梁No 8 HAU 橋

| 既設橋現況 | その他 |
|---|--|
| <p>HAI HUNG州、MY VAN郡、TRUNG HOA 村</p> <p>上部工 : 渡し舟</p> <p>下部工 : -</p> <p>橋長 : -</p> <p>幅員 : -</p> <p>主要利用交通 : 人、自転車</p> <p>取付道路 : 未舗装(幅5m)</p> | <p>橋梁予定地は、My Vanから12km、アクセスは4駆車で積一杯。</p> <p>橋梁への取付道路周辺は人家多く、仮設用地近辺になし。</p> <p>川幅広く(約60m)、100トンクラスの船舶航行可。</p> <p>資機材輸送は、河川利用(Hat Phongより)が有利。</p> <p>現況は渡し舟。</p> <p>ベトナム側で実施したF/S報告書あり(橋長71m)</p> <p>取付道路は1995年より改良の予定。</p> |

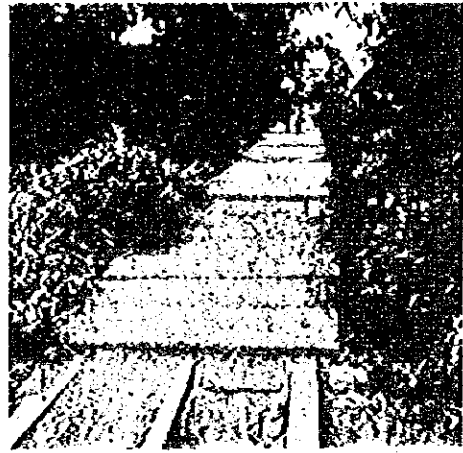
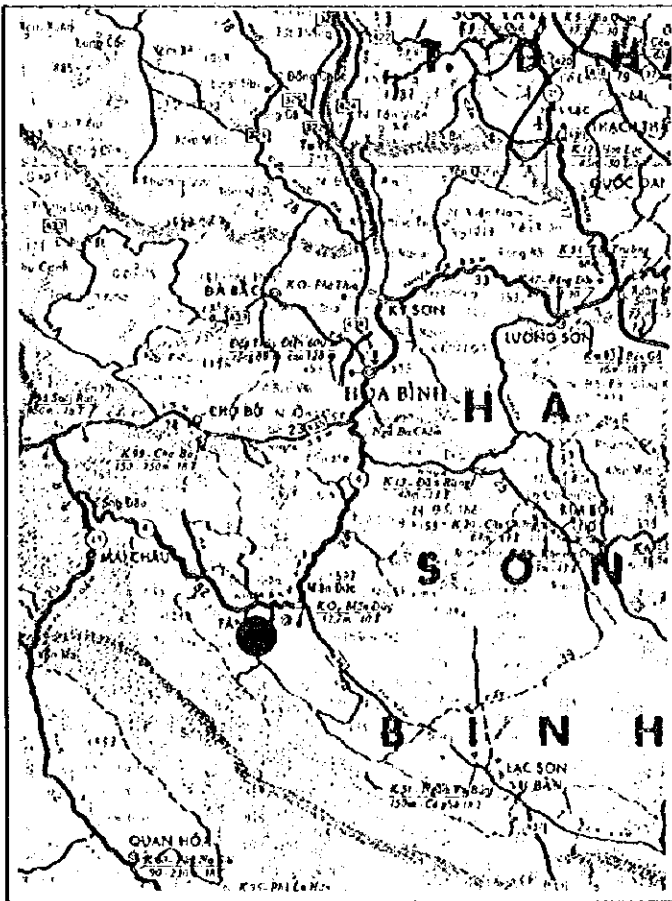
橋梁No9 BEN THE 橋

- 上部工 : 板木橋
- 下部工 : 石積み
- 橋長 : 35.0m
- 幅員 : 1.5m
- 主要利用交通 : 人、自転車、バイク、車両は乾期に平行した位置で水中を通行。雨期は車両通行止め。
- 取付道路 : 砂利道(幅員5m)

住民の通行は徒歩、自転車、バイクに限り木橋を利用している。仮橋の幅1.5m程度。
 車両は乾期のみ河床を横断可能。
 周囲は山間の田舎。
 岩が河床に露出しており、直接基礎が可能。
 道路改良計画(1996~1998)あり。

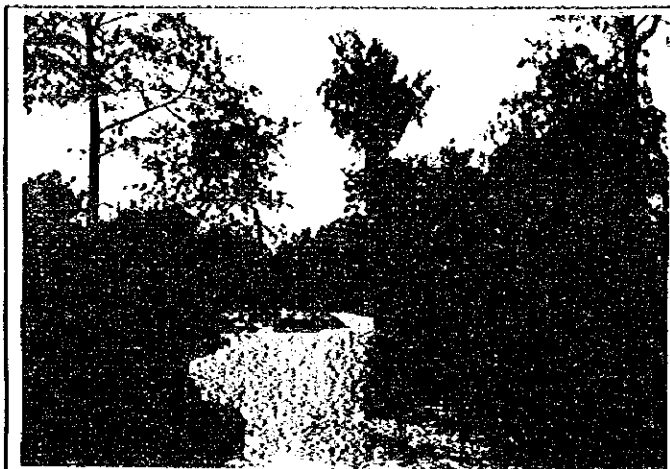
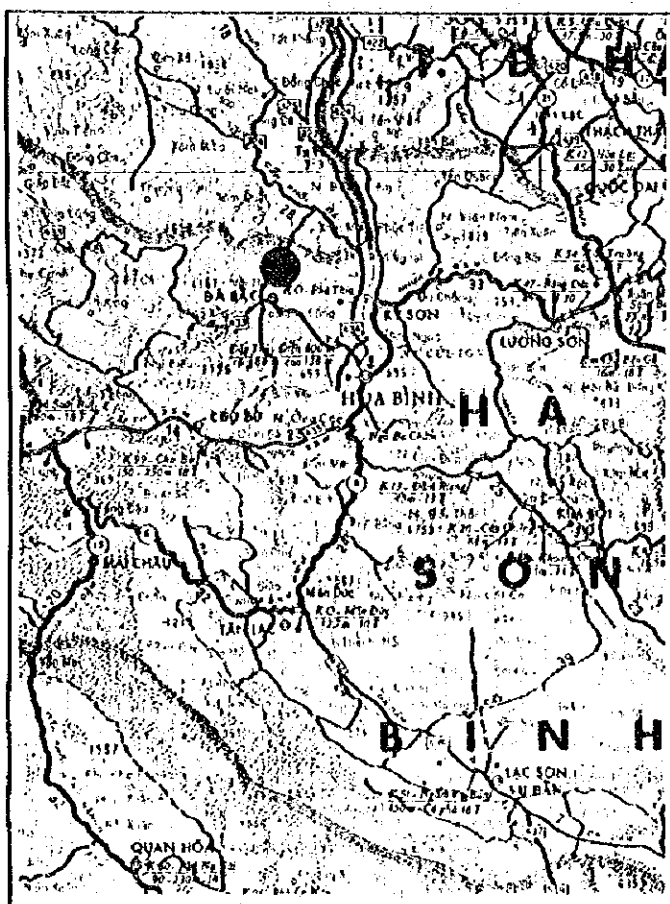
橋梁No.10 TINH 橋

- 上部工 : -
- 下部工 : -
- 橋長 : -
- 幅員 : -
- 主要利用交通 : 人、自転車、バイク
- 取付道路 : 砂利道 (W=4.5m)

現況は乾期の河川の中を人～車両が横断。
 雨期は水位の状況により、迂回路(約3km上流)を利用。
 3ヶ村が河川を隔てた奥地側にあり、雨期の通学等に不便を感じている。
 河床には岩が露出しており、直接基礎が可能。

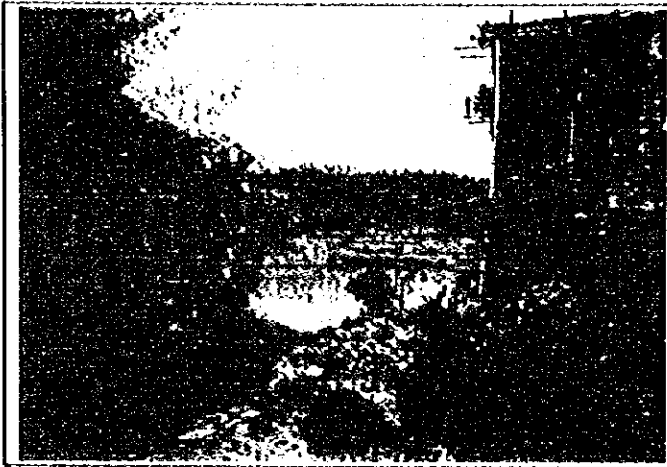
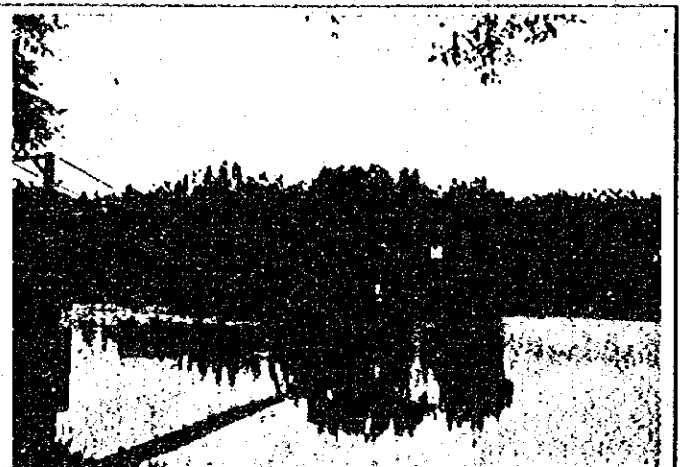
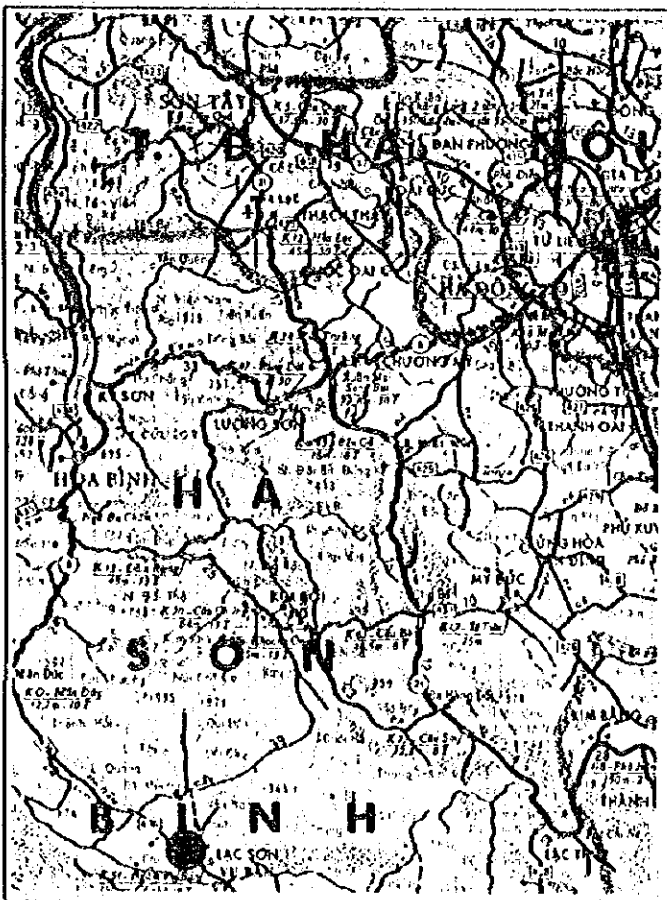
橋梁No.12 VU BAN 橋

| 既設橋現況 | その他 |
|--|---|
| <p>HOA BINH州、LAC SON郡、VU BAN村</p> <p>上部工 : 鋼製吊り橋</p> <p>下部工 : 石積みコンクリート</p> <p>橋長 : 104.0m</p> <p>幅員 : 2.7m</p> <p>主要利用交通 : 人、自転車、バイク</p> <p>取付道路 : マカダム (Minh Binh側)、砂利 (国道6号側)</p> | <p>国道6号より分岐して27kmの地点。新橋は現況の上流側に予定。新橋の他に (150m+80m) 程度の取付道路の建設が必要とされる。</p> <p>現橋は河川水面より20m程度に仮設された吊橋。</p> <p>現在の交通はバイク、人のみ可。</p> <p>骨材は石、砂共2km地点より採取可。</p> <p>表土厚は数mで直接基礎が可能と思われる。</p> |

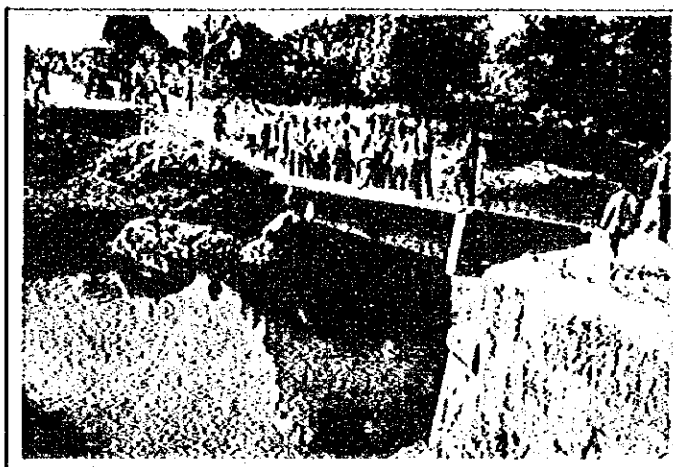
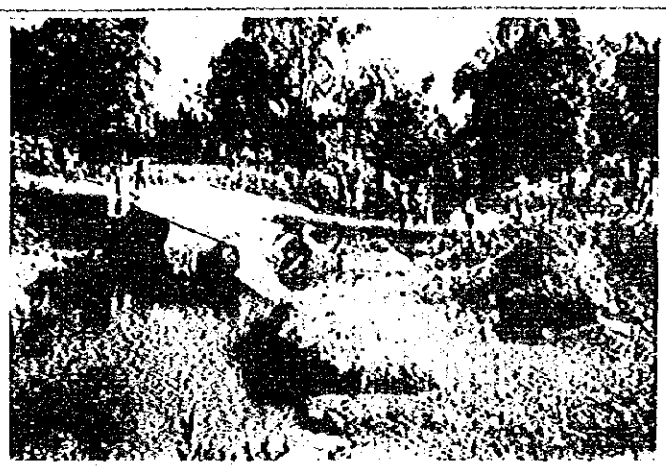
橋梁No13 KY PHU 橋

- 上部工 : 半分破損仮木橋
- 下部工 : 石積み
- 橋長 : 26.5m
- 幅員 : 1.5m
- 主要利用交通 : 人、自転車
- 取付道路 : 幅5m (未舗装)

Song Dong、Dai Tuを経由してDai Tuから約8kmの地点。
 アクセスは問題なし。
 コンクリートの橋が洗掘破壊し、一部竹橋を架けてバイク、人のみ通行。自動車は1km下流側の浅瀬を渡る。
 週5日の市が開かれる。
 周辺は農村の集落。
 河床は玉石混じりの砂質土。

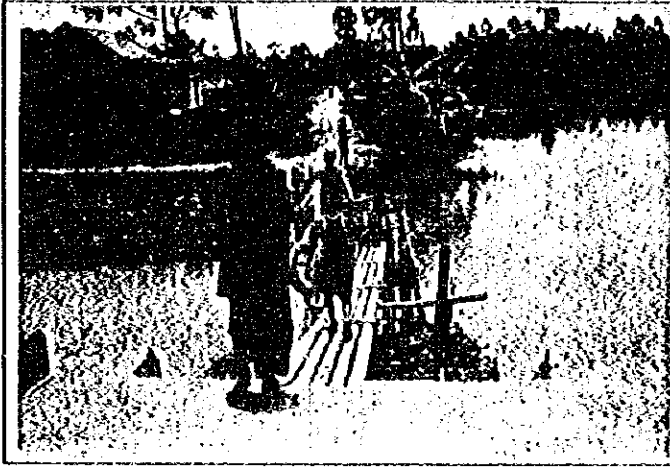
橋梁No.18 HOANH TRUC 橋

サイトの周辺は典型的なデルタ地帯の様相。
 サイトまでのアクセスは路面は悪いが通行に支障はない(1996年改修の予定)。
 幅45mの運河に架かる橋であったが、破壊されて現在は竹橋で、人のみ通行が可能。
 周辺は泥土の堆積であり骨材、砂の採取は困難。架設用地は取りにくいだが教会の横が可。現在の水深は1.5m程度。
 水運による資機材の運搬が適切。
 THANH HOA~NINH BINH~NAM HAの3州を海ぎわて結ぶ路線。
