第2章 工場概要

第4章 GA735型レピア織機の現状、 問題点及び改善点

第4章 GA735型レピア織機の現状、問題点及び改善点

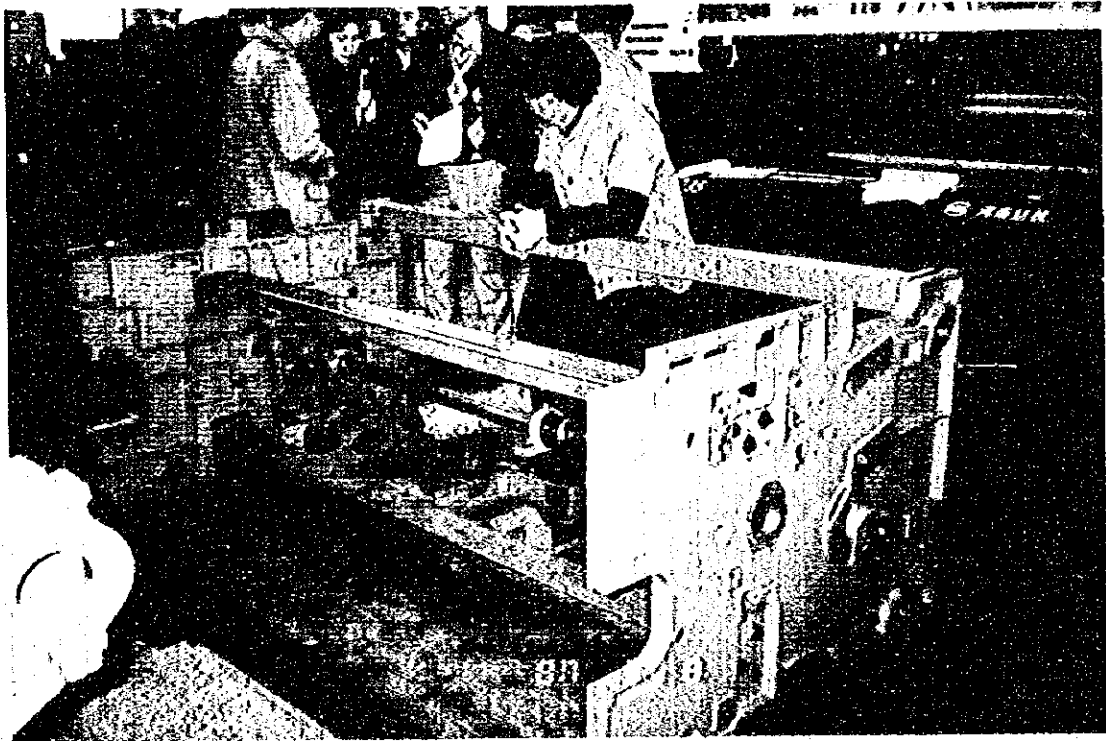
図4-2-3 GA735レピア織機のフレーム構造

LT102型品質上の問題点	GA735型における改良	改良の評価
(1)フレーム構造が弱い	梁の設計変更による強度向上 後横梁 LT011-13019A →GA735-6100-3 胸梁 LT011-14119C →GA735-6100-2 中横梁 LT011-15019C →GA735-6100-1 図4-2-4参照	強度向上した 但し前下梁(LT011-12118A)に支脚(LT011-12299)をつけることが必須 木体フレームの反りの問題あり

本体フレーム（図4-2-3参照）はレピア織機の基本的枠組となる重要な大型部品であるが、鋳造工程での不良率は現在10%もあり、不良率低減が課題となっている。また機械加工後、組立までの間に反りが出て組立上問題になっている。これらの不良低減のために調査を行った。

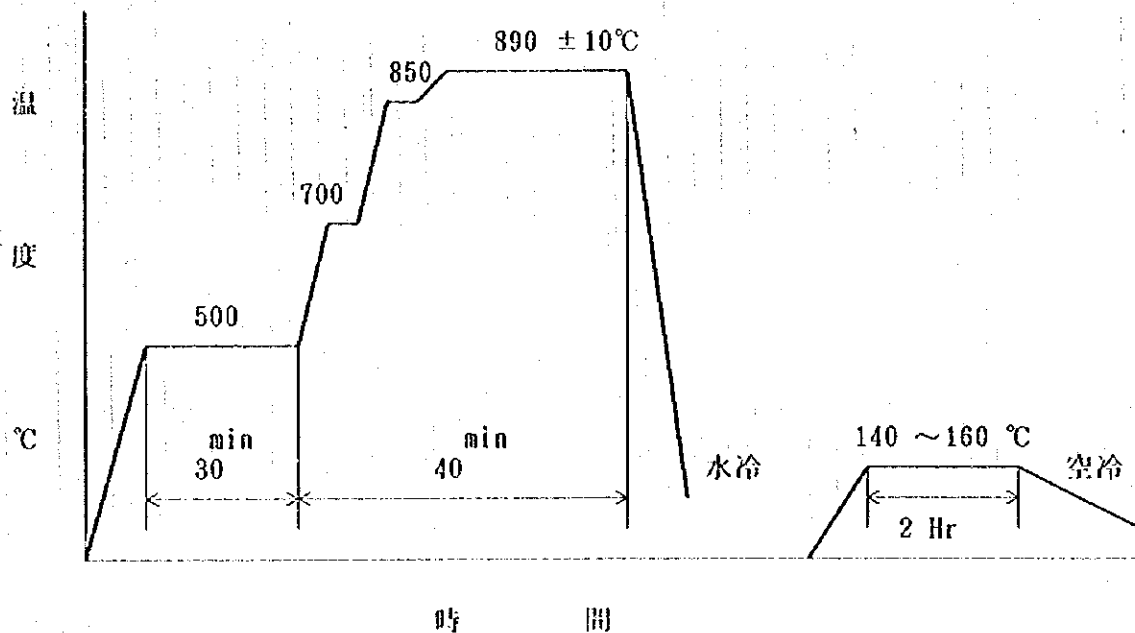
図4-3-15 高周波焼入れの処理時間

(b) カム(Cam) 表面硬度の不均一は、鋳物材質の不均一性の為である。

従って、FCD70の組織を改善すれば自ずからこの問題は解決すると考えられる。
