マーシャル諸島共和国
マジュロ環礁道路整備計画
基本設計調査報告書

平成9年2月

国際協力事業団

株式会社片平エンジニアリング
インターナショナル

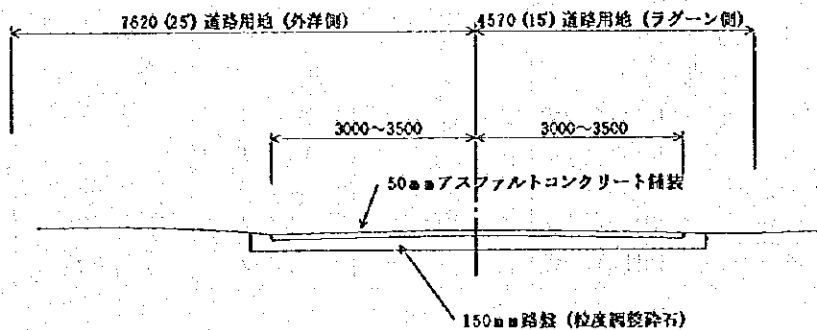
図 3.2-2 既存道路の標準横断図

既存の舗装は約20年前に米国によって建設されたアスファルトコンクリート舗装である。舗装幅員は2車線で6～7mである。DUD区間は常温混合アスファルトで、ライロック区間は加熱混合アスファルトで舗装されている。既存道路の標準横断を図3.2-2に示す。
