#### 5-5-4 製造廠別問題点と改善策

##### 1) 汽車灯一、二廠の共通課題

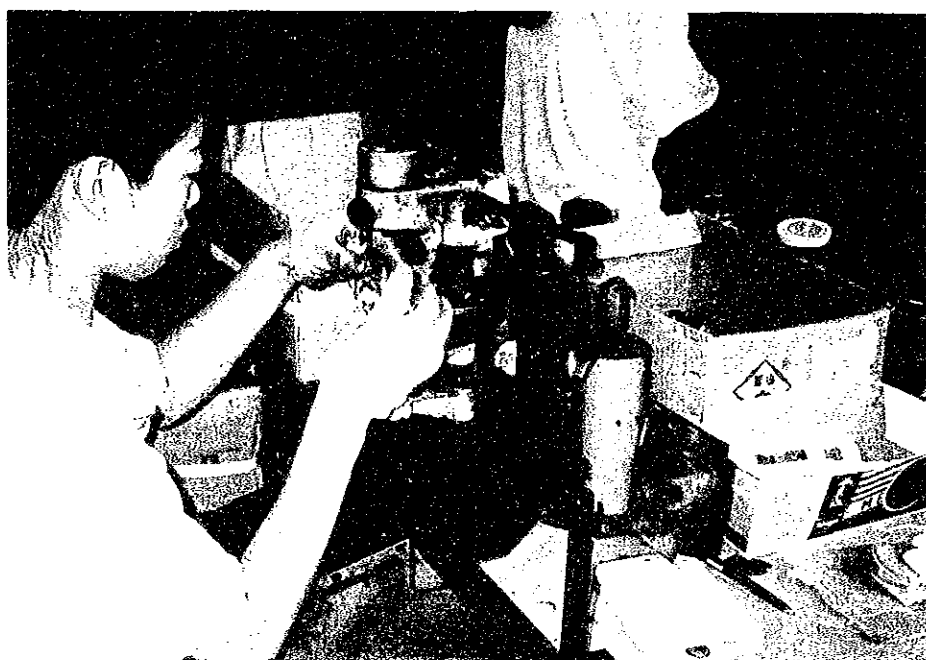
图 5-5-20 焦点寸度検査機

焦点合わせの済んだR2電球は図5-5-20に示す単能の投影式焦点寸度検査機で検査される。この時、一級品と二級品とに選別される。

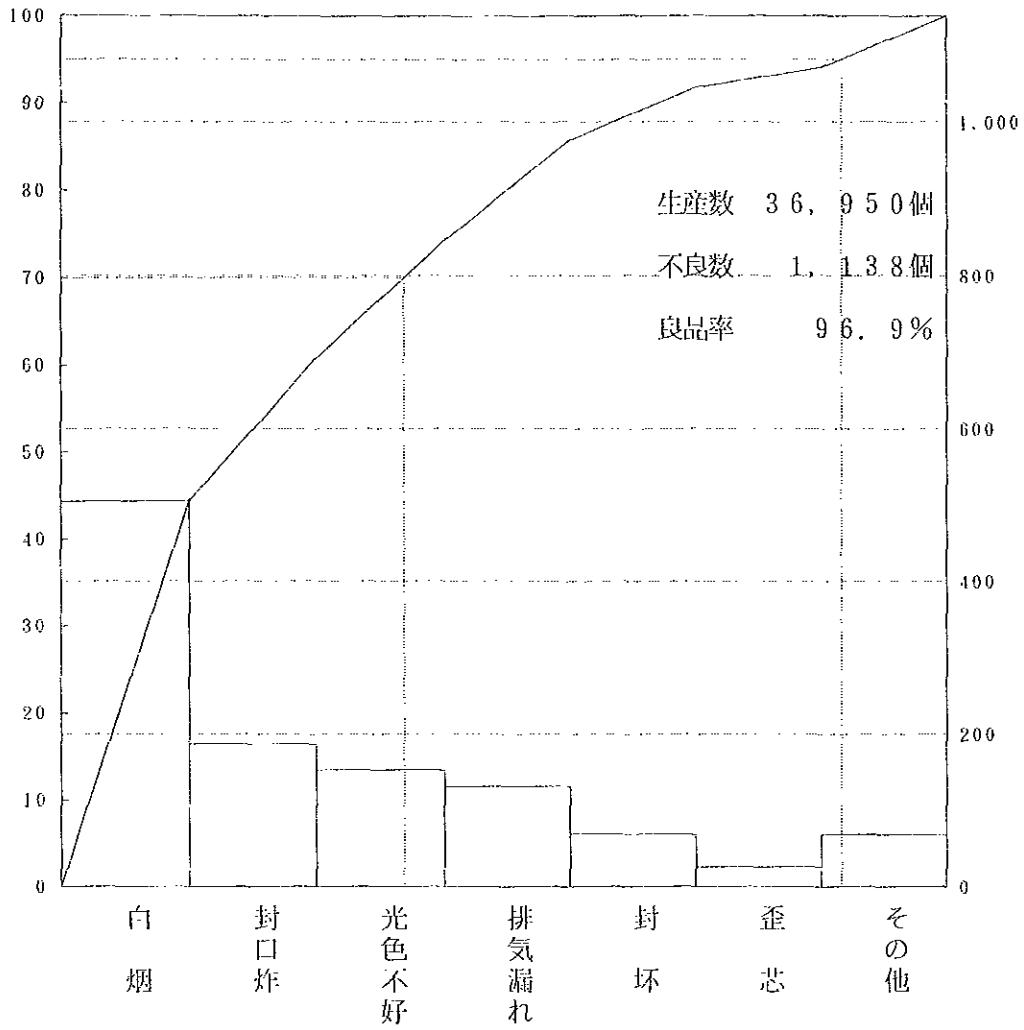
図 5 - 5 - 39 両口金形車内灯不良パレート図

両口金形車内灯は排気工程を除きすべて手加工で製造されている。製造は図 5 - 5 - 38 に示すようにガラス管の引伸ばしによる端部加工、フィラメントをかしめたジュメット線の溶着、排気細管の溶着、排気、口金付けの順に行われる。良品率は殆ど作業者の熟練度によって決まるが、現在の良品率は 97% に達している。図 5 - 5 - 39 に示すように不良の大部分は封止部および排気管接続部からのリークと思われるが、現在の良品率で満足すべきであろう。真空電球でフィラメントの動作温度も低いから再結晶工程も不要である。図 5 - 5 - 40 はガラス管の加工状況を示す。

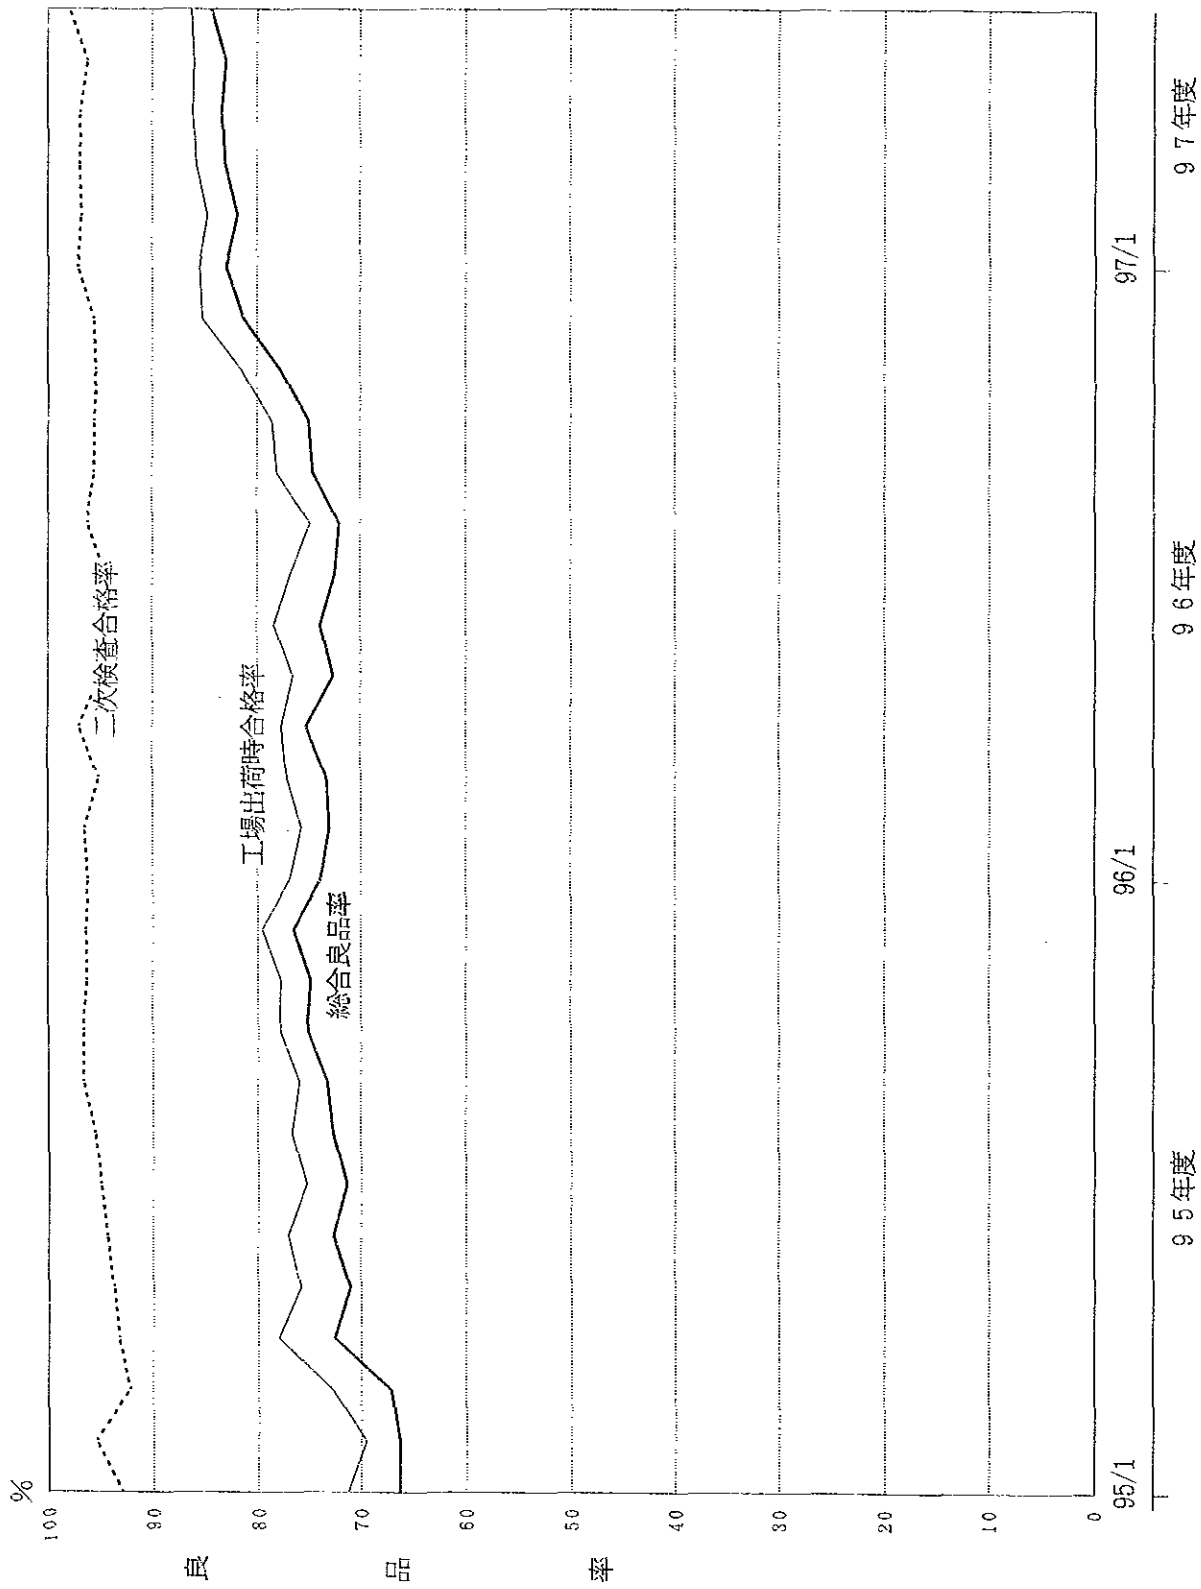
図 5-5-46 汽車灯二廠良品率推移

改善の意欲と小改善実行の成果が一部早くも現れてきている。図5-5-46は自動車灯二廠の良品率の推移を示したものであるが、ここ数カ月着実な改善の効果が認められる。当事者努力の上に、提案した改善事項を逐次実施することによりなお一層の向上と安定が図れるものと期待している。

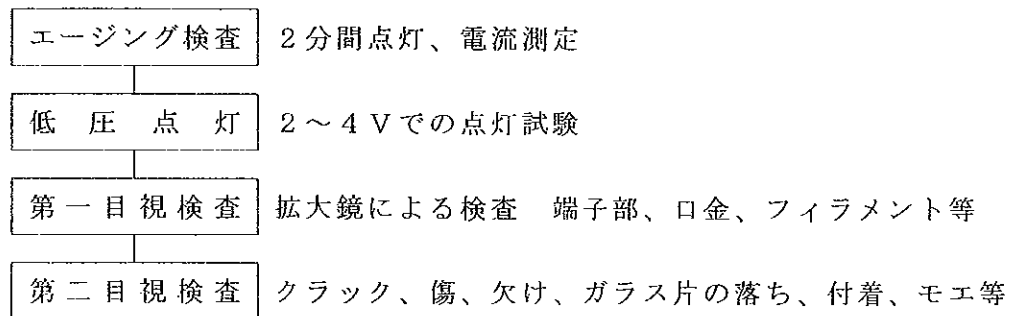
図5-6-6 日本での自動車用電球検査例

完成品検査は製作された電球が所定の性能、即ち寸法、電流（電力）、光束、寿命等が予め定められた仕様を満足しているかをチェックする機能を持たなければならない。しかし、現在の当工場の完成検査は抜き取り検査以外は外観検査と点灯検査でデジタルな測定は一切行われていない。第2次現地調査における当社の現状は図5-6-6に示す日本における自動車用電球の検査の一例と比べても差が大きい。
