現場調査シート

REF. No. IF4	学校名 EPP MORAFEMO	調査日 平成9年8月19日	担当班 B班	Sheet No. 17		
アクセス	アクセス状況	<input checked="" type="radio"/> 車両により運搬可能である <input type="radio"/> 運搬が困難である <input type="radio"/> 運搬不可能である				
	距離	・幹線道路 (NR-25) より (0.3) Km ・ (JFANADIANA) 市より (7) Km				
サイト状況	土地所有権	<input checked="" type="radio"/> 政府 <input type="radio"/> 地域共同体 <input type="radio"/> 個人 <input type="radio"/> 不明				
	面積	約 0.23 ha				
	敷地形状	<input type="radio"/> 施設建設に適切である <input checked="" type="radio"/> プロトタイプの検討により可能である <input type="radio"/> 不適切である				
	高低差	<input checked="" type="radio"/> フラットである <input type="radio"/> 高低差はあるが、施設建設に問題ない <input type="radio"/> 不適である				
	地質	<input checked="" type="radio"/> 施設建設に適當である <input type="radio"/> ボーリング調査等が必要である <input type="radio"/> 不適である				
施設概要	校舎 (1 棟)	棟-1	棟-2	棟-3		
		建設主体	<input checked="" type="radio"/> 地域共同体 <input type="radio"/> 政府 <input type="radio"/> 私政府 <input type="radio"/> 他	<input type="radio"/> 地域共同体 <input type="radio"/> 政府 <input type="radio"/> 私政府 <input type="radio"/> 他	<input type="radio"/> 地域共同体 <input type="radio"/> 政府 <input type="radio"/> 私政府 <input type="radio"/> 他

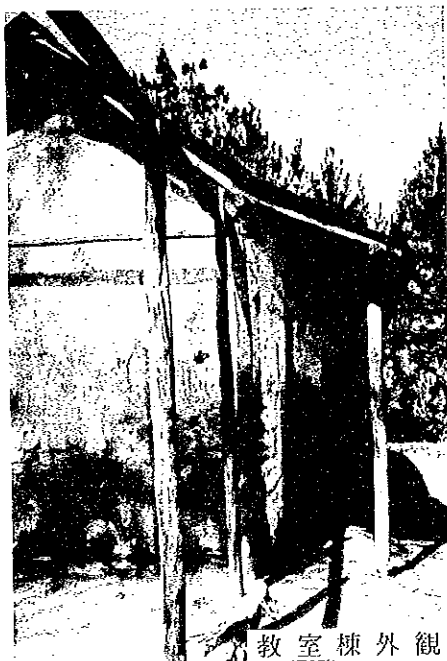
教室棟外観

位置	<input type="radio"/> 敷地内 <input checked="" type="radio"/> 敷地外 (50 m)				
電気の供給		<input type="radio"/> 有 <input checked="" type="radio"/> 無				
同一サイトの同種計画の実施および計画		<input type="radio"/> 有 <input checked="" type="radio"/> 無				
潜在就学可能児童数				50 人		
入字予定児童数				60 人		
現有児童数				60 人		
学級	11e	10e	9e	8e	7e	計
男子	23	16	4	1	5	49
女子	15	8	5		3	31
計	38	24	9	1	8	80 人
現有教員数						2 人
クラス数	11e	10e	9e	8e	7e	計
	1	1	1	1	1	5
2部制授業	5 クラス / 2 教室	3部制授業	- クラス / - 教室	4部制授業	- クラス / - 教室	
複式学級	2 クラス / 1 教室					
備考欄	・現教室は元教員自宅を使用している。 ・サイクロンで崩壊した教室 (3 Class) のあった敷地は、CISCO長からの通達で繁殖した樹木を伐採して、本調査が可能なる様に準備されていた。

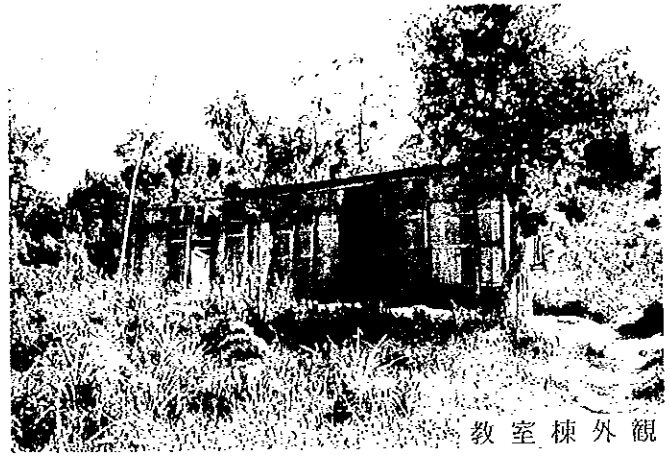
教室棟外觀

1	1	1	-	-	3	
2部制授業	クラス / 教室	3部制授業		クラス / 教室	4部制授業		クラス / 教室
複式学級	2 クラス / 1 教室						
備考	・ 既存教室は傾斜地に建っている。 ・ 新設のための敷地は現敷地と道路をはきんで向かい合っている。 ・ 既存の2教室のうち1教室の屋根はサイクロンにより飛ばされ、雨の日には1教室で授業をしている。

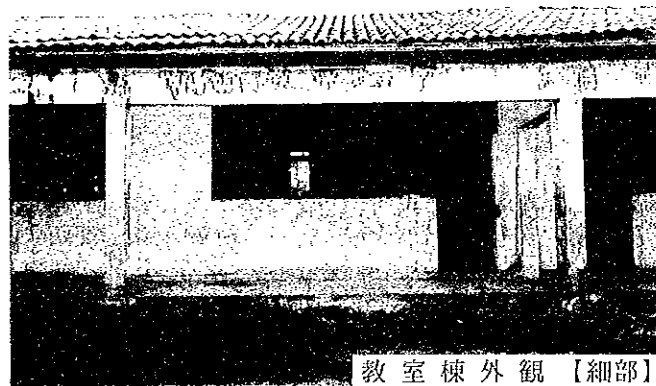
教室棟外観【細部】

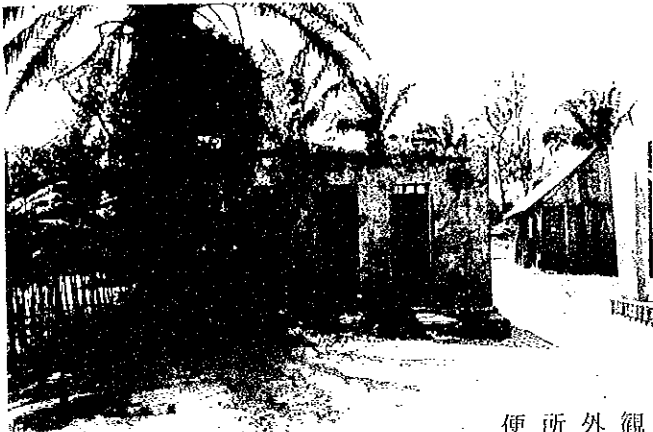
便所外観

処理	<input checked="" type="radio"/> 浸透式			<input type="radio"/> 他							
サイクロン	被害年月	1989年12月			19 年 月			19 年 月				
水源	種別	<input type="radio"/> 井水 <input checked="" type="radio"/> 市水 <input type="radio"/> 池 <input type="radio"/> 河川 <input type="radio"/> 他										
	位置	<input checked="" type="radio"/> 敷地内			<input type="radio"/> 敷地外 (Km)							
電気の供給		<input type="radio"/> 有			<input checked="" type="radio"/> 無							
同一サイトの同種計画の実施および計画		<input type="radio"/> 有			<input checked="" type="radio"/> 無							
潜在就学可能児童数								800 人				
入学生定児童数								442 人				
現有児童数												
学級	11c	10c	9c	8c	7c	計						
男子	169	79	114	68	91	521						
女子	187	89	109	82	72	539						
計	356	168	223	150	163	1,060 人						
現有教員数						34 人						
クラス数	11c	10c	9c	8c	7c	計						
	5	5	5	3	3	21						
2部制授業	6 クラス / 3 教室	3部制授業			15 クラス / 5 教室	4部制授業		- クラス / - 教室				
複式学級	- クラス / - 教室											
備考欄	<p>・水道は設置されていたが政府からの水道代の支給がなくなって放置され、現在使用不可である。</p> <p>・電線は敷地に来ているが、電気代が払えないので不使用。</p> <p>・便所は使用していない。(水洗所であるが水道が使用不可のため、現在使われていない。各ブースの扉は壊れたままである。)</p>

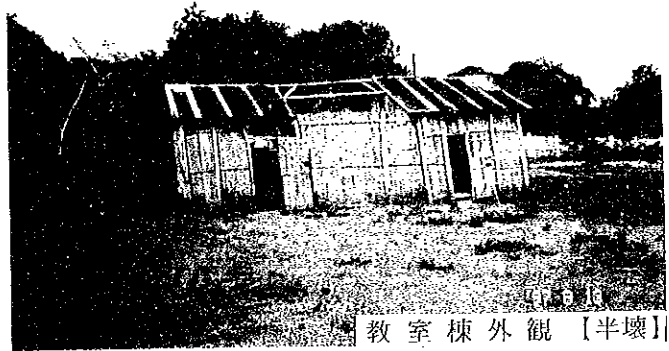
教室棟外観【半壊】

3	3	3	3	3	15	
2部制授業 複式学級	2 クラス / - クラス /	1 教室 - 教室	3部制授業	9 クラス /	3 教室	4部制授業	4 クラス / 1 教室
備考欄	・ 1976年建設された木造教室があったが、1997年のサイクロンで被害を受け、現在使用不可である。 そのため、別敷地の中学校に1教室借りて使用中。 ・ 電線が敷地のそばを走っているが、電力は学校には支給されていない。
