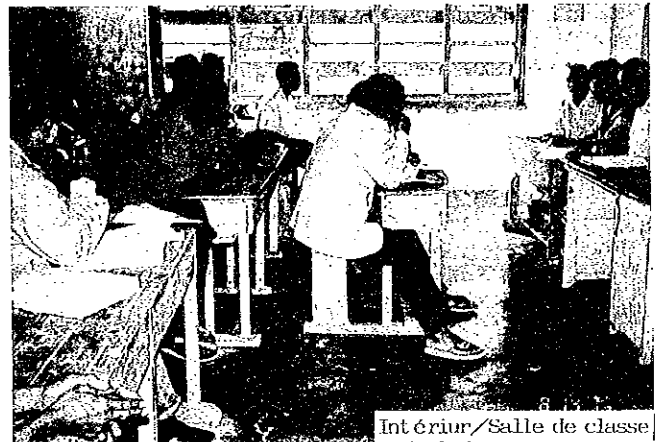
Intérieur/Salle de classe

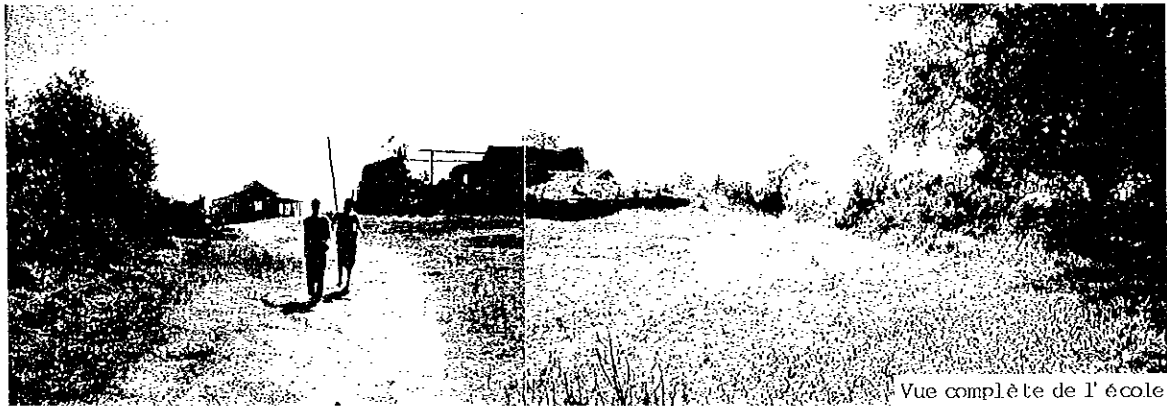
Vue complète de l'école
