モザンビーク共和国
漁船修理施設整備計画
基本設計調査報告書

平成10年2月

国際協力事業団

水産エンジニアリング株式会社

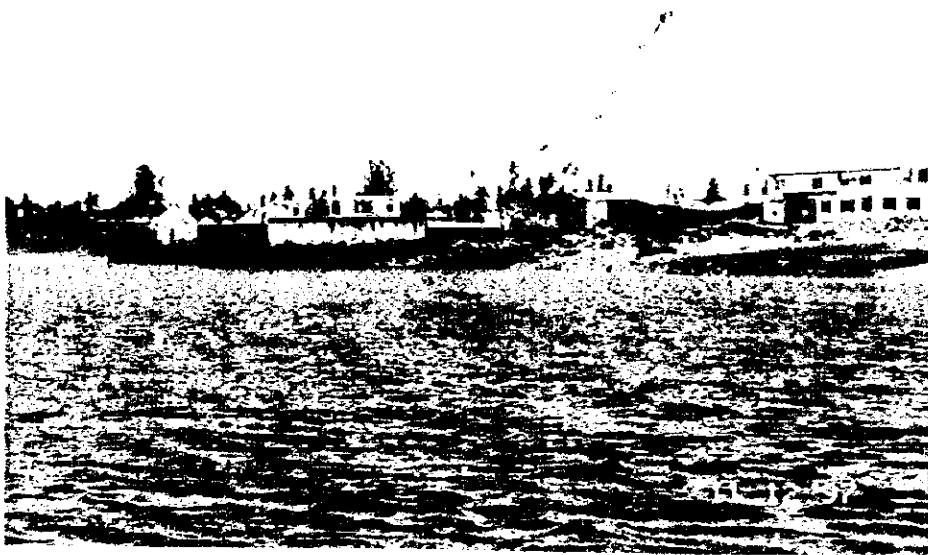
写真-4
下流側よりドックを見る。

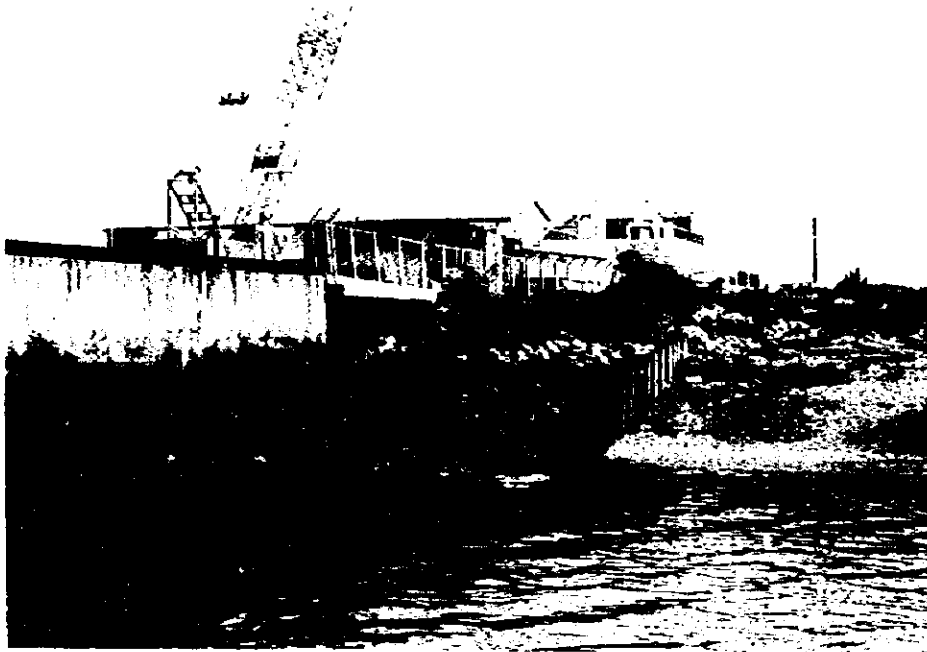
写真-5
ドックの下流側の側部

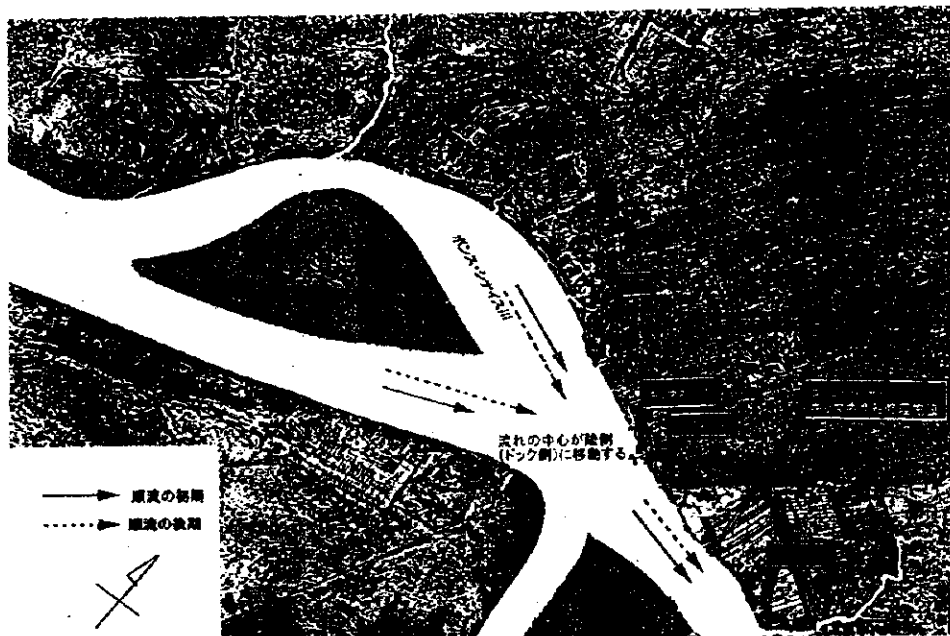
図 2.4.-2 流況の時間変化

- ① 順流時には、河川中央部で観察された早い流れの表面流が時間とともにドック側に移動するとともに、ドック側に近づいた時に、わき上がりや渦の発生が観察されている。
- ② 図2.4.-2に示すとおり、この流れの移動は、上流側の2流路からの流れの時間的なずれによるものであると考えられる。すなわち、上流の商港側の流路からの流量が早く流出するために、まず河川中央部で早い流れとなるが、上流の南側流路からの流量が大きくなるにつれて、流れの速い場所が徐々に下流の陸側に近づいてくる現象と考えられる。

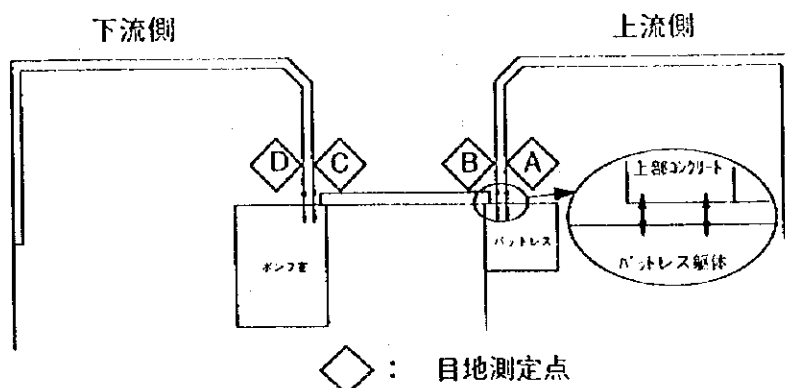
図 2.4.-5 測点位置図

上部コンクリートの目地の開きが増大したという変状は1997年5月下旬に最初に報告されたが、それ以降12月までの目地の開き量の変化について、上流側A点および下流側C点での測点位置と測定位置を図2.4.-5、図2.4.-6に示す。

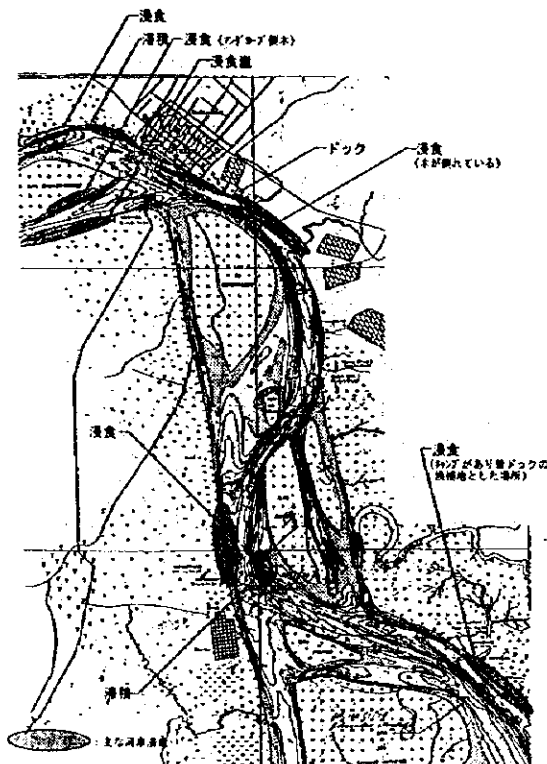
図 3.3.-2 ドック上流部の中洲付近からドック下流 12km 付近までの河岸浸食状況

現地調査結果から、ボンス・シナイス川のところどころで河岸が削られてマングローブやヤシが倒壊しており、ドック周辺だけでなくキリマネ市の上流部から河口までの広範囲で、河岸浸食が進展していることが明らかとなった。(図 3.3.-2 参照)

河岸浸食はもっぱら湾曲部で見られるとともに、その対岸側は堆積傾向を示す場合が多い。

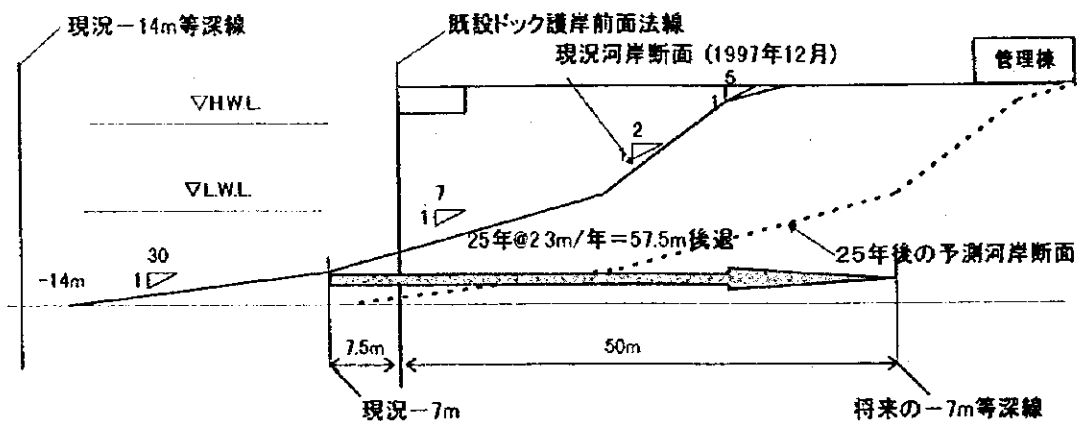
図 3.3.-8 現況河岸断面と25年後の将来予測断面

既存護岸の前面については、浸食保護工の前面水深が-14mとして、既存護岸の安定に必要なマウンドを造成する。ドックの両側面は、現時点では河岸浸食を受けていない部分であるが、この部分の地盤高さが将来の浸食の進行により低くなってもドック本体の構造物に影響しないように保護構造物を構築する範囲は、ドック施設に使用されている鋼材の考え方と同様に決定する。すなわち、鋼材の腐食に対する耐用年数は30年としているので、施設完工後5年を経過していることを考慮し、対策後25年間の浸食に対抗するのに必要な範囲に保護構造物を設定するものとする。
